Závěrečná zpráva o výsledcích šetření mimořádné události

Střetnutí vlaku Sp 1765 s jízdní soupravou (tvořenou traktorem a cisternovým přívěsem) s následným vykolejením vlaku na železničním přejezdu P7961 v železniční stanici Kunovice

Accident and incident investigation report

Collision of the regional passenger train No. 1765 with a combination of vehicles (tractor with tank trailer) with consequent derailment at the level crossing No. P7961 at Kunovice station

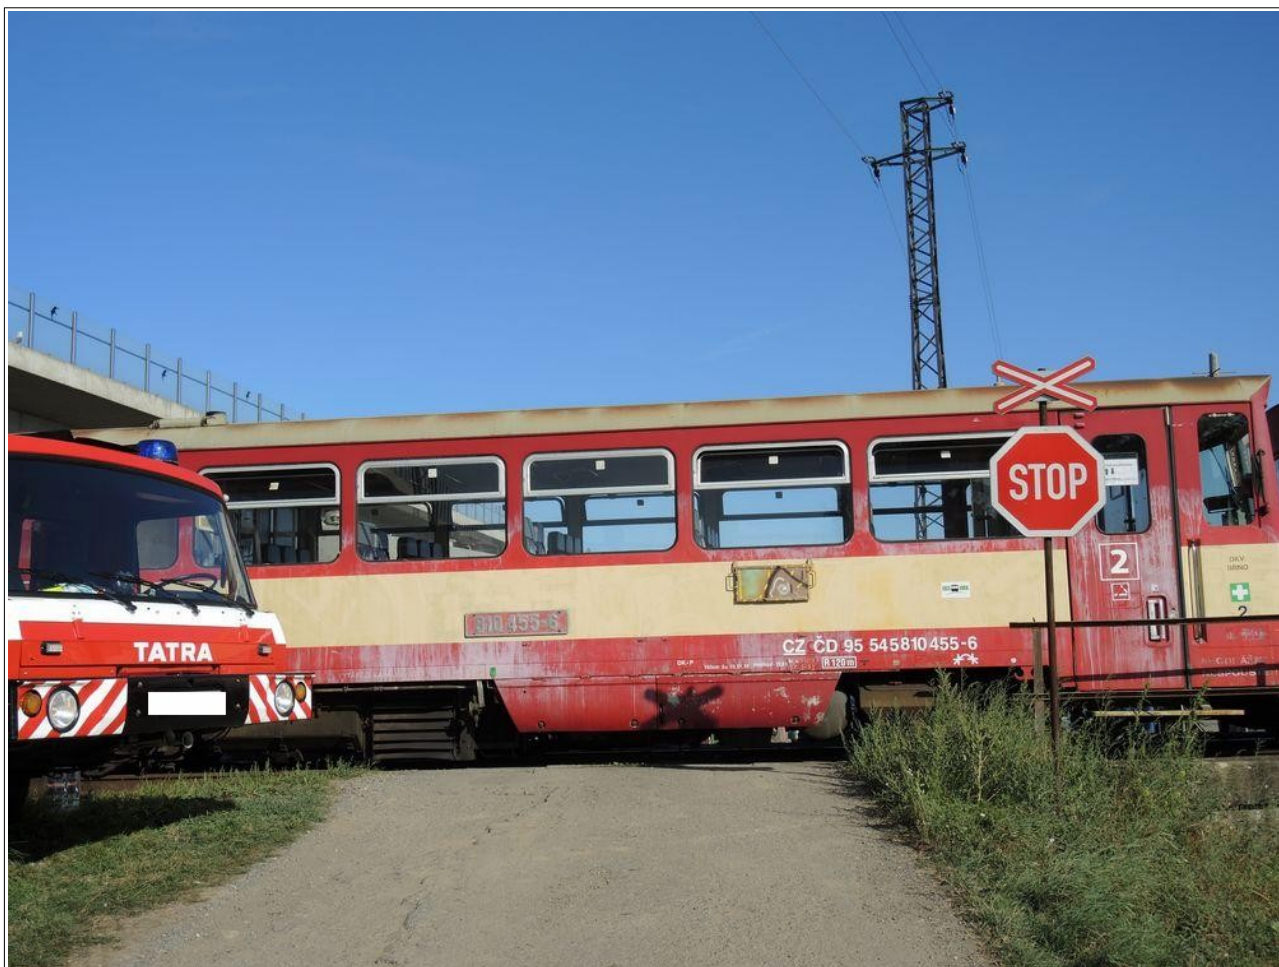
Obr. č. 2: Pohled po MU na účelovou komunikaci a na označení ŽP ve směru jízdy traktoru.

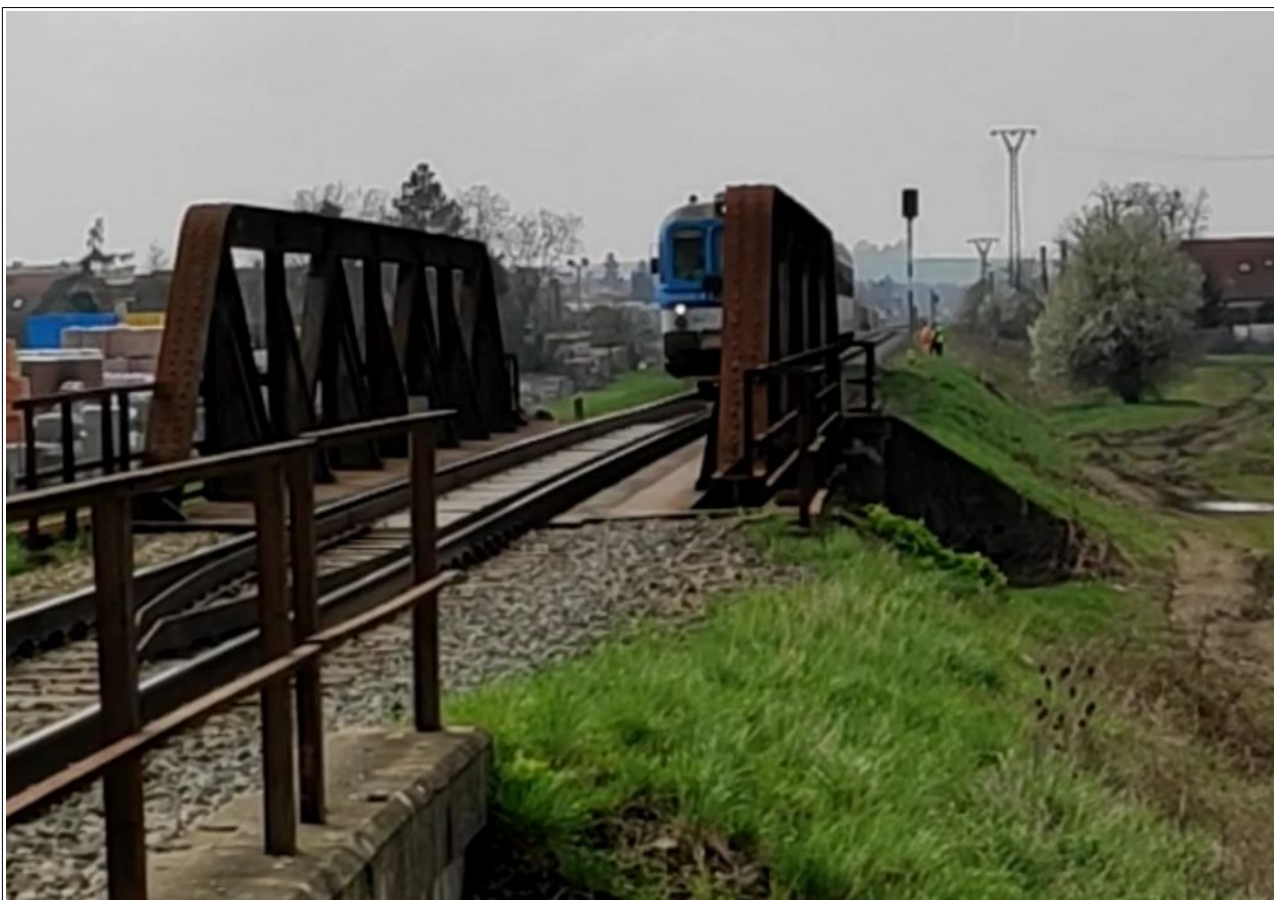
V rozhledovém poli pro řidiče nejpomalejšího silničního vozidla vlevo ve směru jízdy DV od žst. Ostrožská Nová Ves [tedy v rozhledovém poli řidiče traktoru (jízdní soupravy) na příjíždějící vlak Sp 1765] byla naměřena rozhledová délka $L_p = 570$ m, která byla narušena příhradovou mostní konstrukcí, kdy hrana horního pásu mostní konstrukce byla 2,5 m nad temenem kolejnice. Při pohledu z předmětné účelové komunikace na trať vpravo ve směru žst. Ostrožská Nová Ves z výše 1,0 m nad vozovkou tvořila tato mostní konstrukce trvalou překážku, která ztěžovala (omezovala) rozhled na čelo DV, viz bod 3.1.3 této ZZ. Při pohledu na trať a příjíždějící DV ze směru od žst. Ostrožská Nová Ves, a to ze vzdálenosti 4 m od osy koleje a z výše 1 m nad vozovkou, narušila mostní konstrukce výhled na čelo příjíždějícího DV 137 m před ŽP. Opětovně nerušený výhled na čelo DV byl ve vzdálenosti DV 70 m před ŽP. Reálně tak nastává situace, kdy čelo DV není vidět řádově jednotky sekund, a to v závislosti na rychlosti, kterou DV jede. V krajním případě pak může DV (např. „MUV69“) do tohoto prostoru vjet celé, takže z pozemní komunikace nemusí být vůbec vidět (ani jeho bok) (viz např. obr. č. 3).

Uvedené nelze posuzovat v příčinné souvislosti se vznikem MU, protože řidič traktoru měl vzhledem ke konstrukci traktoru a jeho kabiny rozhled na dráhu z výše cca 2,5 m a konstrukce předmětného mostu mu při pohledu na trať vpravo ve směru žst. Ostrožská Nová Ves netvořila překážku, která by ztěžovala (omezovala) rozhled na horní část předního čela vlaku Sp 1765.

Obr. č. 3: Pohled na trať a přijíždějící DV ze směru od žst. Ostrožská Nová Ves (z úrovně výstražných křížů při dodatečném ohledání místa MU). Zdroj: DI

- it is recommended to adopt own measure for the fastest implementation change of the interlocking system of the level crossing No. P7961, mainly due to disruption of the sighting distance for the slowest road vehicle by a bridge structure, so that the level crossing was equipped by the flashing light level crossing warning system with barriers, in connection with previously issued safety recommendations.

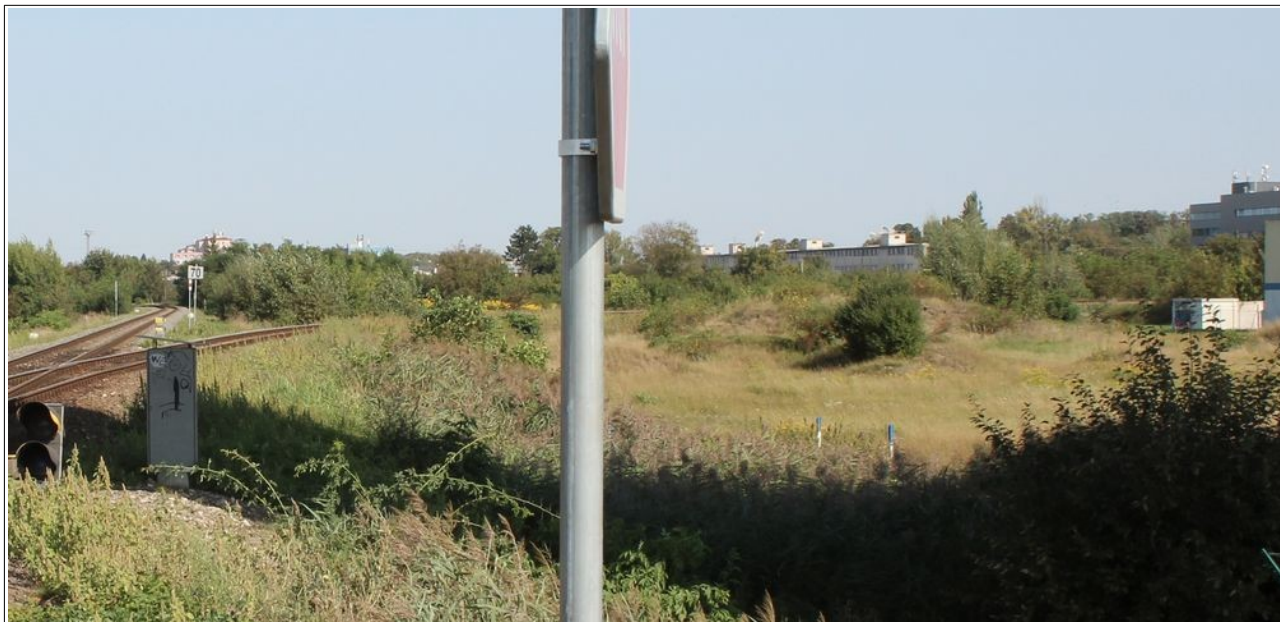
V rozhledovém poli pro řidiče nejpomalejšího silničního vozidla vlevo ve směru jízdy DV od výpravní budovy žst. Kunovice (SK č. 91) byla naměřena rozhledová délka $L_p = 256$ m, která byla omezena a v dalším úseku narušena vzrostlou vegetací.

V rozhledovém poli pro řidiče nejpomalejšího silničního vozidla vpravo ve směru jízdy DV od výpravní budovy žst. Kunovice (SK č. 91) byla naměřena rozhledová délka $L_p = 261$ m, která byla omezena a v dalším úseku narušena vzrostlou vegetací. Z tohoto směru tak nebylo dosaženo předepsaných rozhledových délek, které měly mít hodnotu 342 m.

- mostní konstrukce ztěžovala (omezovala) výhled na dráhu ve směru jízdy DV od žst. Ostrožská Nová Ves;
- naměřená rozhledová délka L_p nedosahuje předepsaných hodnot ve směru jízdy DV od výpravní budovy žst. Kunovice (SK č. 91), viz bod 4.1.1 této ZZ. Výhled na dráhu ztěžovala (omezovala) vzrostlá vegetace (mladé stromy a keře), viz obr. č. 4. Vzhledem ke stavu a vzrůstu vegetace v předmětných rozhledových polích je nepochybné, že vegetace obdobných parametrů dosahovala již v době konání předmětné prohlídky, tedy koncem měsíce března, a to bez ohledu na olistění.

Obr. č. 4: Pohled na dráhu ve směru jízdy DV od žst. Uherské Hradiště (SK č. 101) a od výpravní budovy žst. Kunovice (SK č. 91). Zdroj: DI

- dne 30. 9. 2020 odstranil závadu spočívající v nesprávném umístění výstražných návěstidel s návěstí „Pískejte“ na ŽP P7961;
- v obvodu provozního střediska správy tratí nařídil provedení přeměření umístění výstražných návěstidel s návěstí „Pískejte“ před ŽP;
- dne 9. 10. 2020 opětovně zaslal majiteli pozemku, kde se u ŽP P7961 nacházela vzrostlá vegetace, výzvu k odstranění zdrojů ohrožení dráhy.

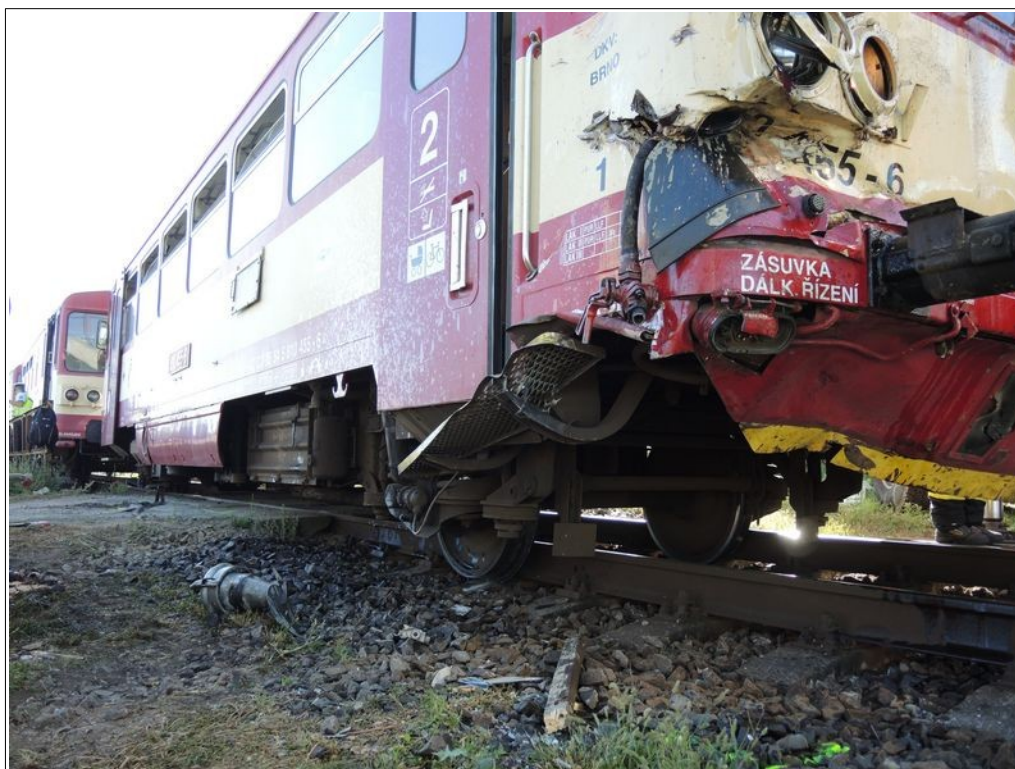
- železniční svršek bezprostředně před ŽP byl následkem vykolejení DV mírně poškozen (podkladnice, šrouby, upevňovací atd.);
- bod „0“ – místo vykolejení HDV (vlakového) 810.455-6 se nacházelo v oblasti před konstrukcí přejezdové vozovky, kde následkem střetnutí (zaklínění a ráz) došlo ke krátkodobému nadzvednutí předního čela HDV, kdy jízdní plochy kol přední nápravy HDV (beze stop po šplhání okolku) opustily temeno hlavy kolejnic a kola vykolejila vpravo ve směru jízdy, viz dále.

Obr. č. 5: Vykolejená přední náprava HDV 810.455-6.

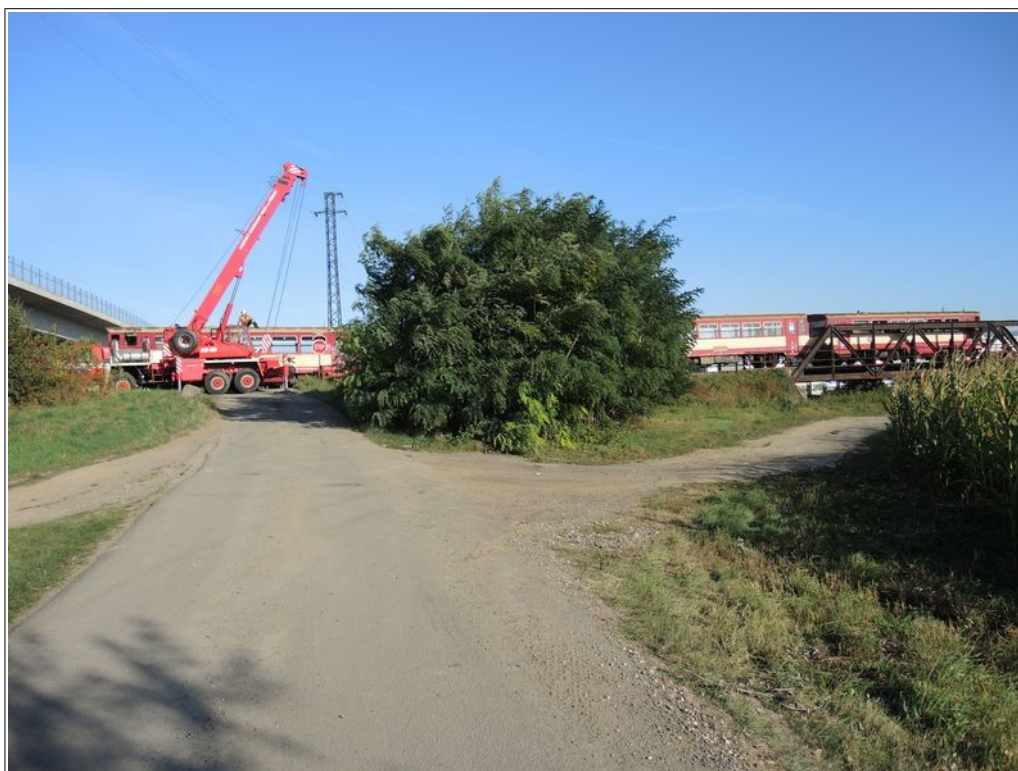
- následkem MU bylo poškozeno vlakové HDV a za ním řazená přípojná TDV. Na HDV bylo především poškozeno celé přední čelo a částečně i čelo zadní, okolky kol vykolejených náprav a vnitřní vybavení na stanovišti strojvedoucího. Na TDV CZ-ČD 50 54 24 29 157-1 byly poškozeny okolky kol vykolejené nápravy, nárazníky, vzduchové potrubí průběžné samočinné tlakové brzdy, rámy podvozků a spřáhlo. Na TDV CZ-ČD 50 54 24 29 180-3 byly poškozeny rámy podvozků;

Obr. č. 6: Pohled na postavení DV po MU.
