Závěrečná zpráva o výsledcích šetření mimořádné události

Nezajištěná jízda tramvajového vlaku linky č. 7, kurz 6/402, s následnou srážkou s protijedoucím tramvajovým vlakem stejné linky, kurz 7/276, v Ostravě v prostoru křižovatky ulic Opavská a Martinovská

Accident and incident investigation report

Unsecured movement of the tram No. 7 course 6/402 with consequent collision with oncoming tram No. 7 course 7/276 in Ostrava, in the area of the road crossing Opavská and Martinovská streets

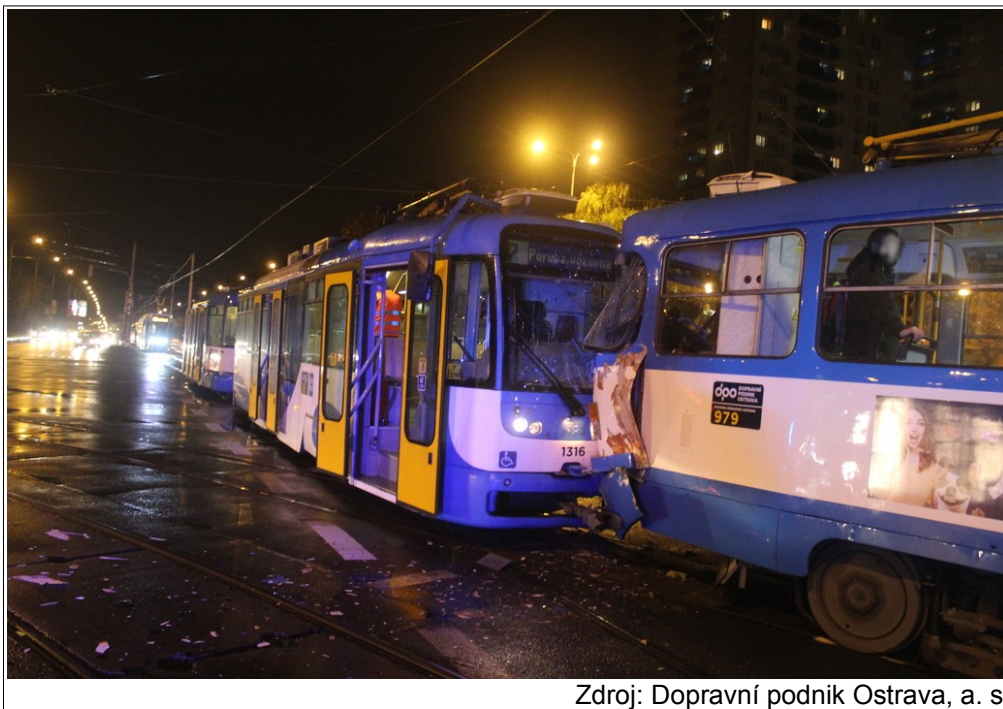
- Vznik události: 29. 10. 2020, 17:22 h.
- Popis události: nezajištěná jízda tramvajového vlaku linky č. 7, kurz 6/402, s následnou srážkou s protijedoucím tramvajovým vlakem stejné linky, kurz 7/276.
- Dráha, místo: dráha tramvajová Dopravní podnik Ostrava, a. s., výhybka č. 644 (výhybka č. 2-23 dle značení odboru dopravní cesta, dále jen výhybka č. 644) v křižovatce ulic Opavská a Martinovská, kolej č. 2, úsek mezi zastávkami Telekomunikační škola a Třebovická, resp. Sokolovská. Místem srážky je kolejová křižovatka K 39, v koleji č. 1.
- Zúčastnění: Dopravní podnik Ostrava, a. s. (provozovatel dráhy a dopravce obou tramvajových vlaků).
- Následky: 10 zraněných osob;
celková škoda 2 471 062 Kč.

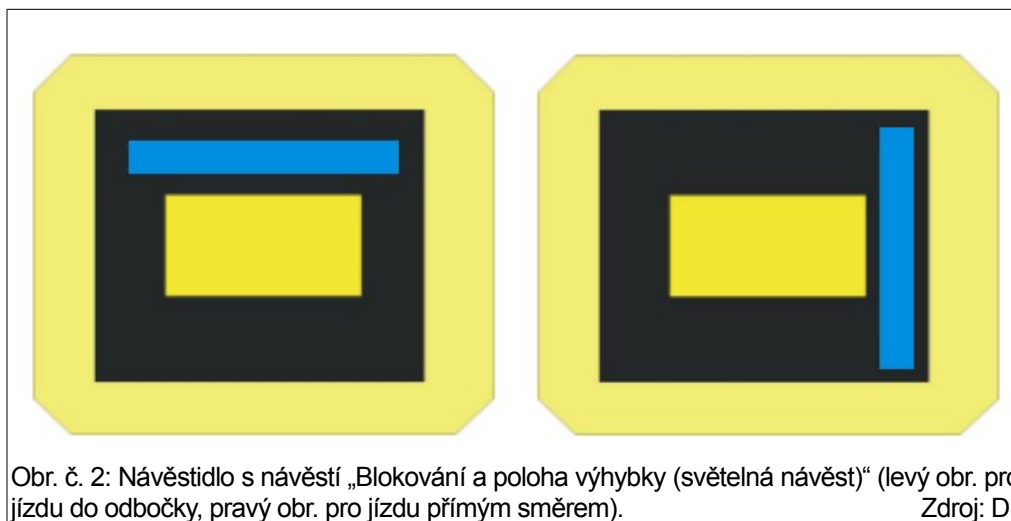
V době, kdy se tramvaj služební jízdy nacházela za křižovatkou ulic Opavská a Martinovská, tramvaj linky č. 7, kurzu 6/402, stála na zastávce Telekomunikační škola. V 17:22:34 h uvedla řidička tramvaj do pohybu směrem ke křižovatce. SSZ před křižovatkou ze směru od zastávky Telekomunikační škola signalizovalo signál „Stůj“, výhybka č. 644 byla následkem závady v bezkontaktní komunikaci mezi DV tramvaje služební jízdy a přijímačem BSV stále postavena a zajištěna v poloze pro jízdu DV proti hrotu do odbočky vlevo (zařízení výhybky se nenacházelo v tzv. klidovém stavu). Návěstidlo výhybky č. 644 proto návěstilo návěst „Blokování a poloha výhybky (světelná návěst)“ **ve směru do odbočky vlevo**.

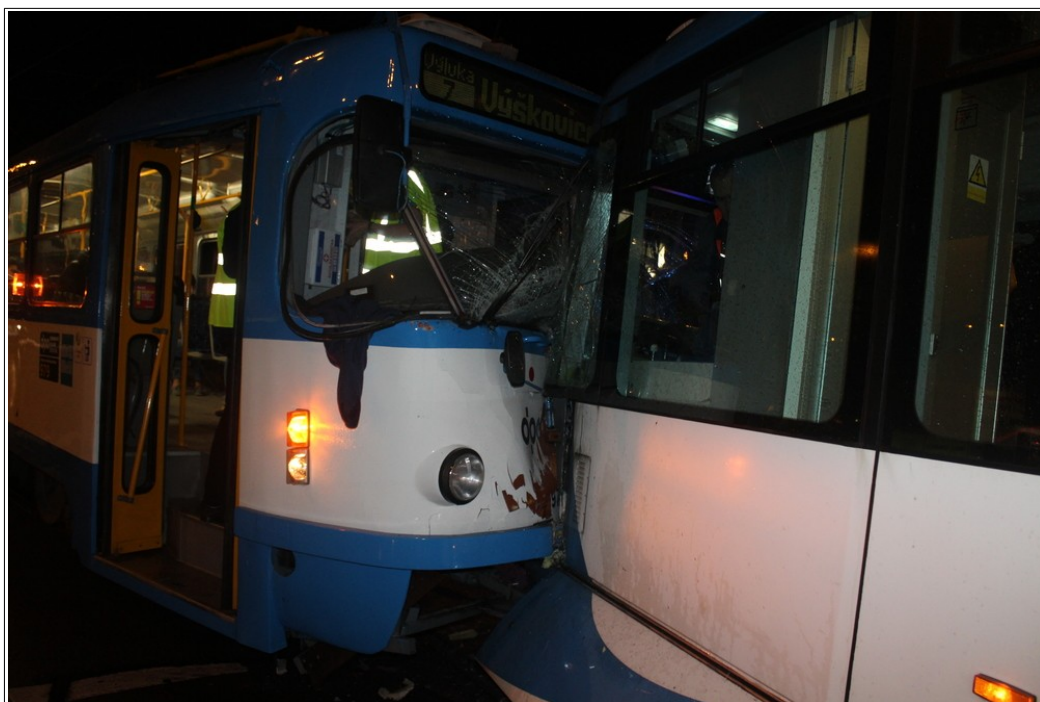
Obr. č. 4: Pohled na deformaci předních čel tramvají po MU.
