The Rail Safety Inspection Office

Accident and incident investigation report

Derailment of the locomotive of the shunting operation at Kolín station

Friday, 6th November 2020

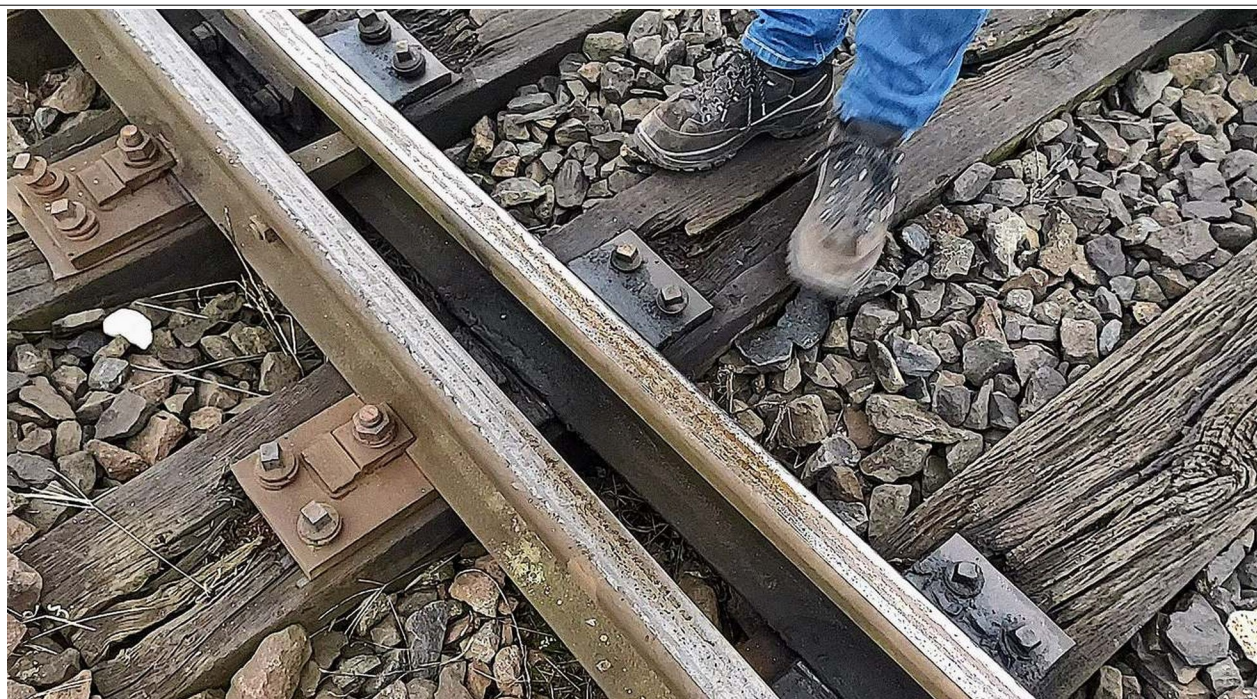
Obr. č. 2: Na 6 pražcích okolo bodu „0“ došlo vlivem nedostatečné držečnosti vrtulí a vyžilých pražců k rozšíření rozchodu a posunu podkladnic pod jedoucím HDV. Vrtule byly při poklepu volné, některé šly volně vytáhnout. Zdroj: videozáznam DI

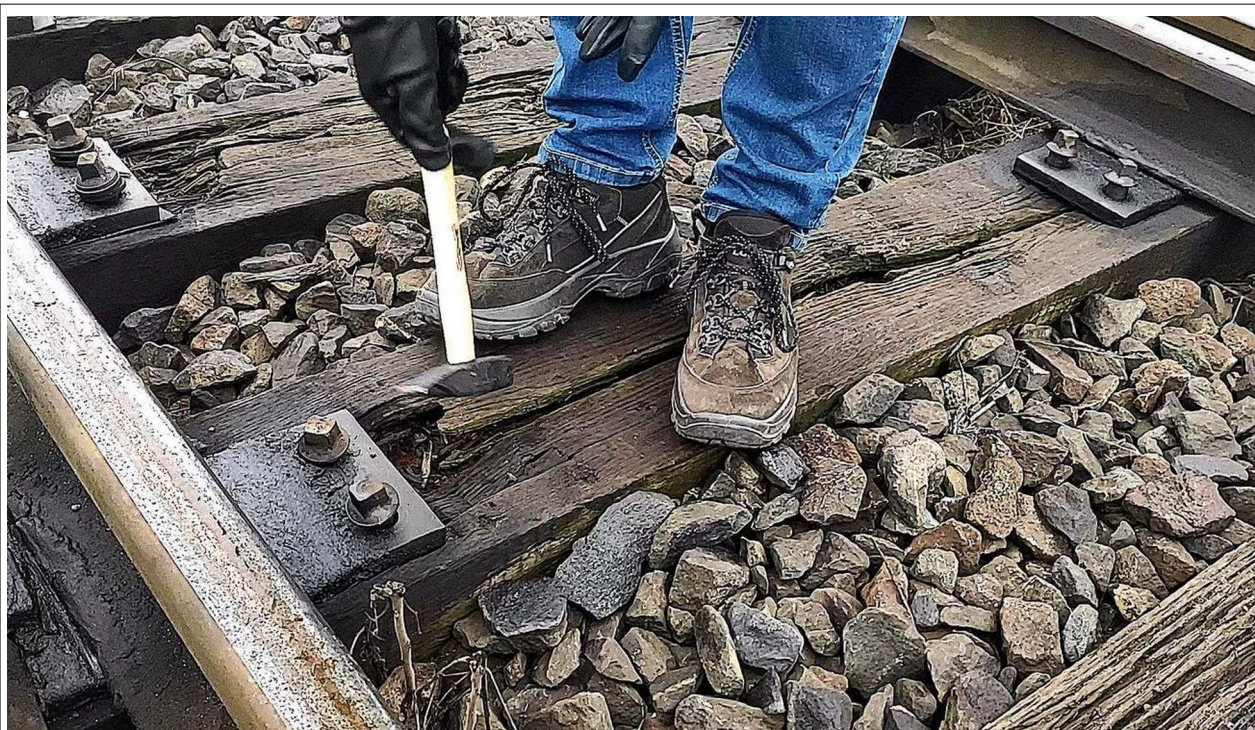
Obr. č. 3: Vyžilé pražce v místě vzniku MU.

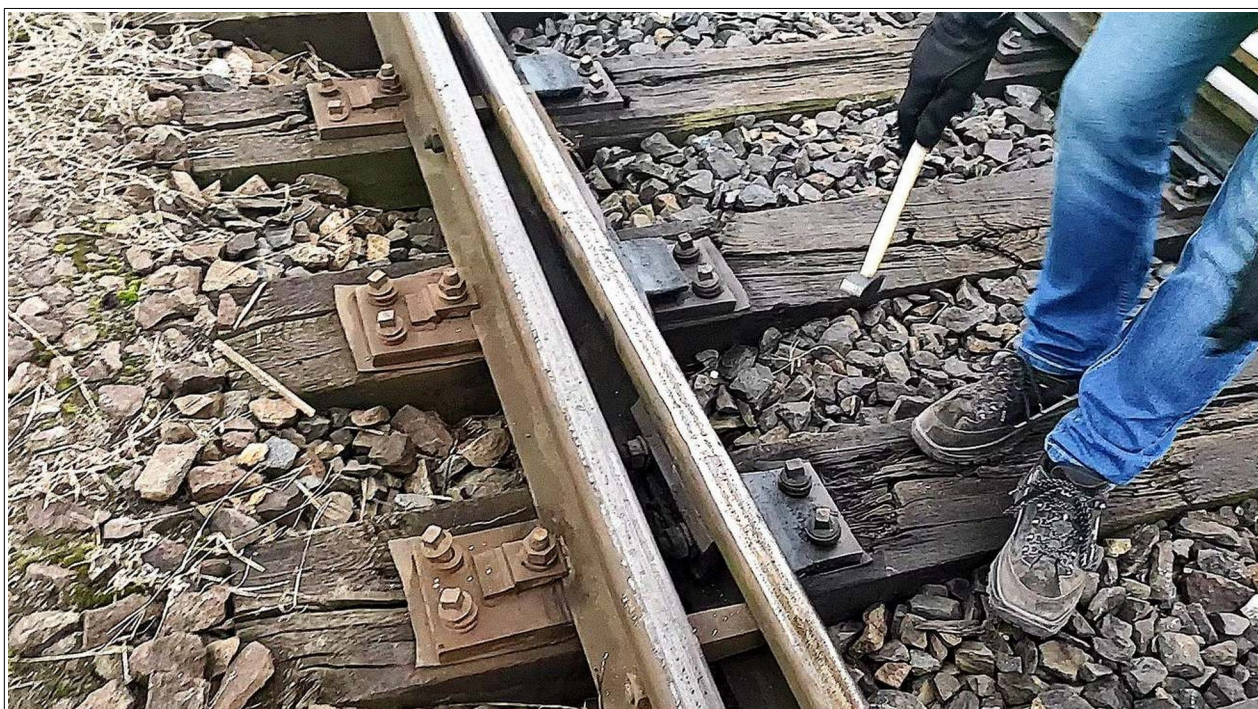
Obr. č. 4: Vyžilé pražce v místě vzniku MU.

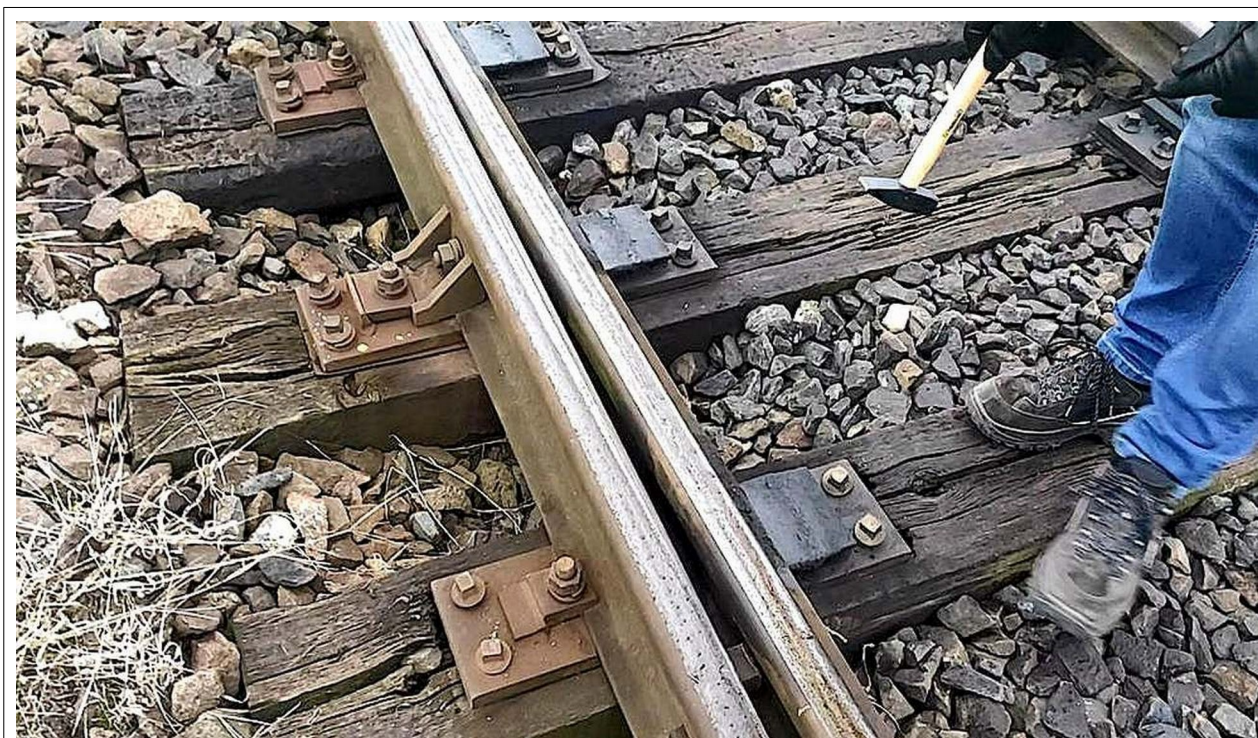
Obr. č. 5: Vyžilé pražce v místě vzniku MU.
