Závěrečná zpráva o výsledcích šetření mimořádné události

Střetnutí vlaku Ex 334 s osobním automobilem na železničním přejezdu P5570
v železniční stanici Holkov

Accident and incident investigation report

Collision of the long distance passenger train No. 334 with a car at the level
crossing No. P5570 at Holkov station

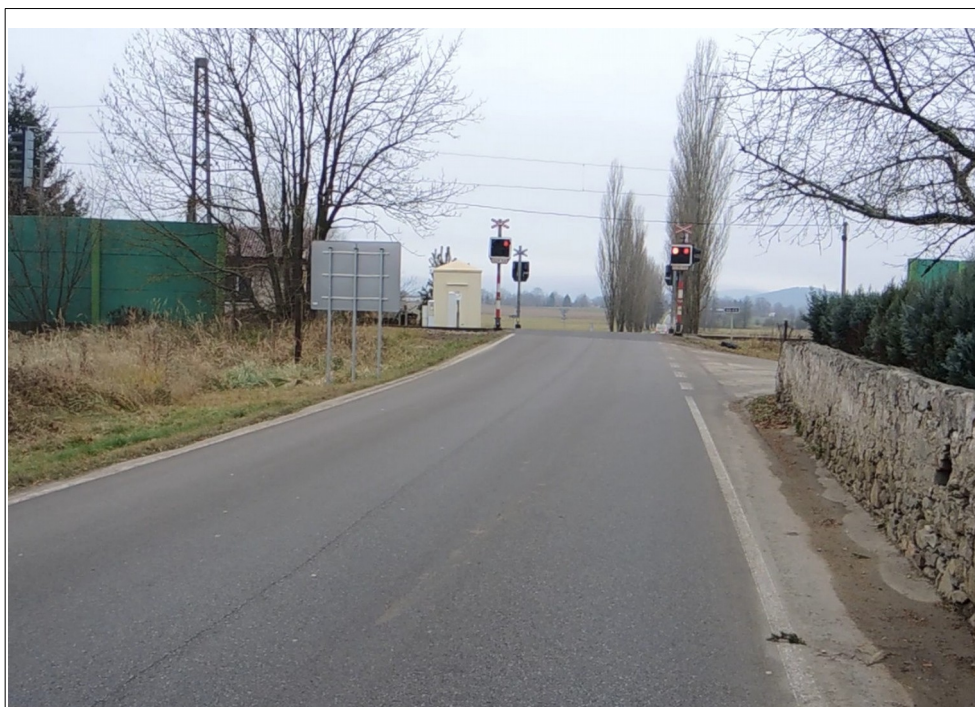
- výstraha PZZ dávaná dvěma červenými střídavě přerušovanými světly byla viditelná a spolehlivě rozpoznatelná z pozemní komunikace II. tř. č. 155 ze vzdálenosti větší než 80 m;

Obr. č. 2: Viditelnost světelné výstrahy ve směru jízdy OA ze vzdálenosti 45 m

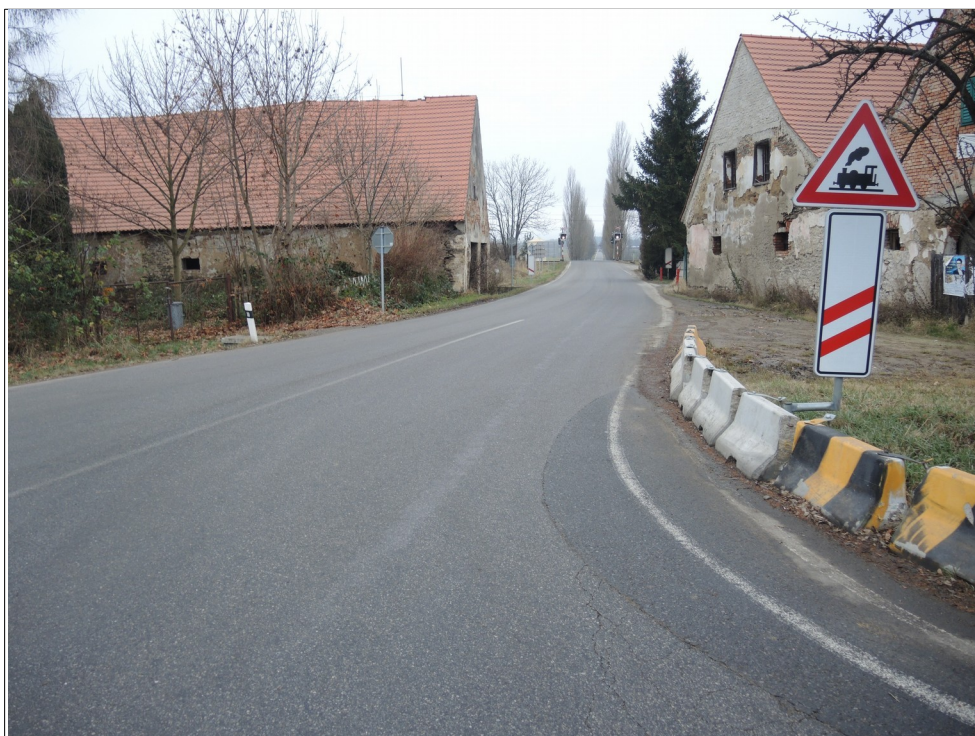
- umístění svislých dopravních značek A 31b „Návěstní deska“ (160 m) a A 31c „Návěstní deska“ (80 m) na pozemní komunikaci II. tř. č. 155 a svislé dopravní značky A 31c „Návěstní deska“ (80 m) na pozemní komunikaci III. tř. č. 15533 od železničního přejezdu P5570 bylo z hlediska předepsaných vzdáleností v rozporu s Přílohou č. 1 vyhlášky č. 294/2015 Sb.

Obr. č. 3: Dopravní značení ve směru jízdy OA

Správa a údržba silnic Jihočeského kraje upravila ke dni 4. 2. 2021 umístění dopravních značek A31b Návěstní deska (160 m) a A31c Návěstní deska (80 m) před železničním přejezdem P5570 v souladu s Přílohou č. 1 vyhlášky č. 294/2015 Sb.
