Drážní inspekce
The Rail Safety Inspection Office

Zpráva o výsledcích šetření příčin a okolností vzniku mimořádné události

Střetnutí vlaku EC 30276 s nákladním automobilem na železničním
přejezdu v km 2,067 mezi zastávkou Hodonín-zastávka a železniční
stanicí Hodonín na trati Hodonín – Holíč nad Moravou

Investigation Report of Railway Accident

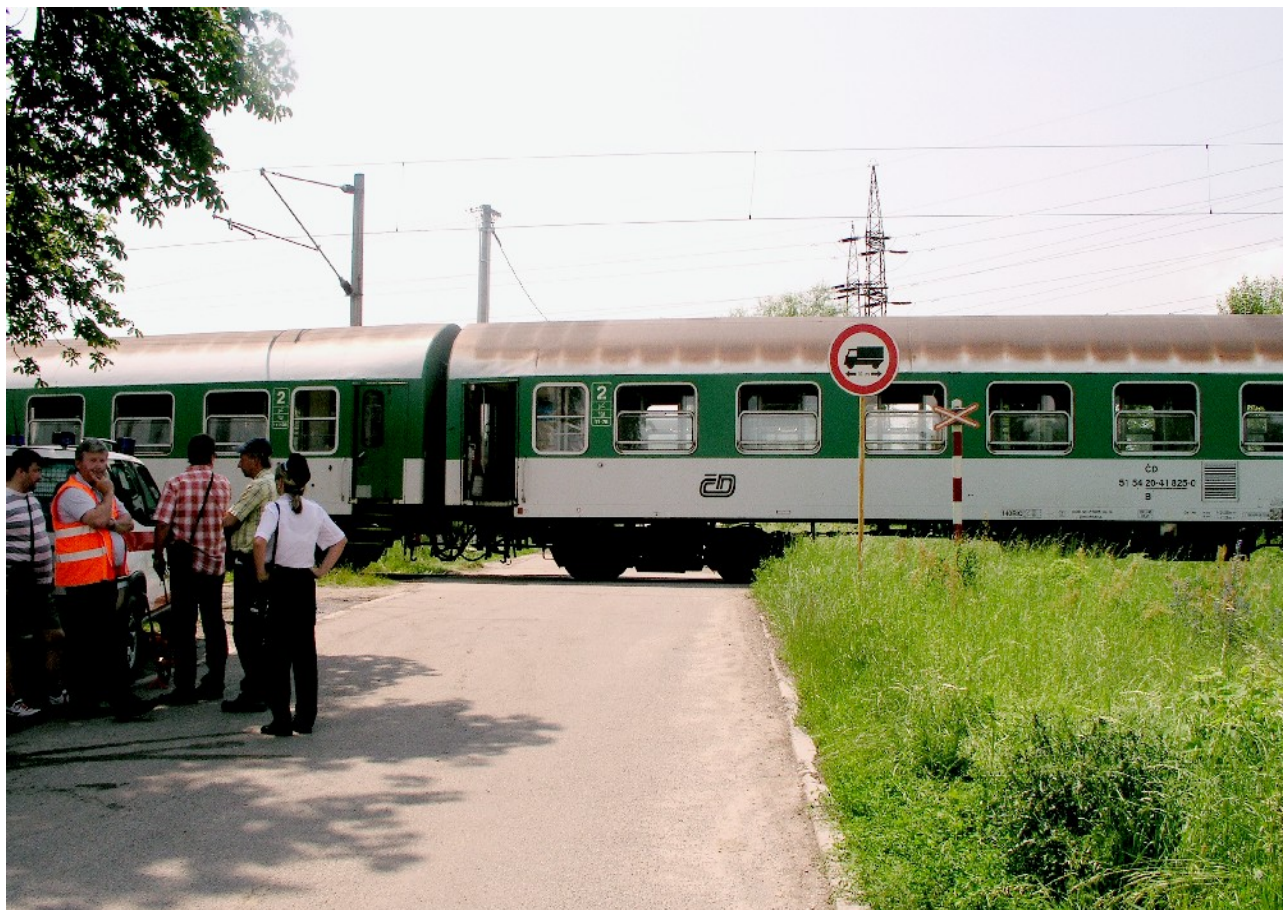
Měřením na místě MU bylo zjištěno, že prostorové uspořádání přejezdu neodpovídá ČSN 73 6380. Konkrétně rozhledové poměry L_r pro silniční vozidla přijíždějící k ŽP ve směru z centra města Hodonín jsou vlevo, tedy vstříc přijíždějícímu vlaku EC 30276, 32 m místo 42 m a pro silniční vozidlo přijíždějící k ŽP ve směru do centra města Hodonín jsou vpravo, tedy vstříc přijíždějícímu vlaku EC 30276 pouze 11 m namísto 42 m požadovaných normou ČSN 73 6380. Dále bylo měřením zjištěno, že vzdálenost výstražného kříže od osy koleje ve směru od centra města Hodonín neodpovídá čl. 6.1.3 ČSN 73 6380, protože namísto 4 m činila pouze 3,3 m.

Foto 1: Situace na ŽP po MU

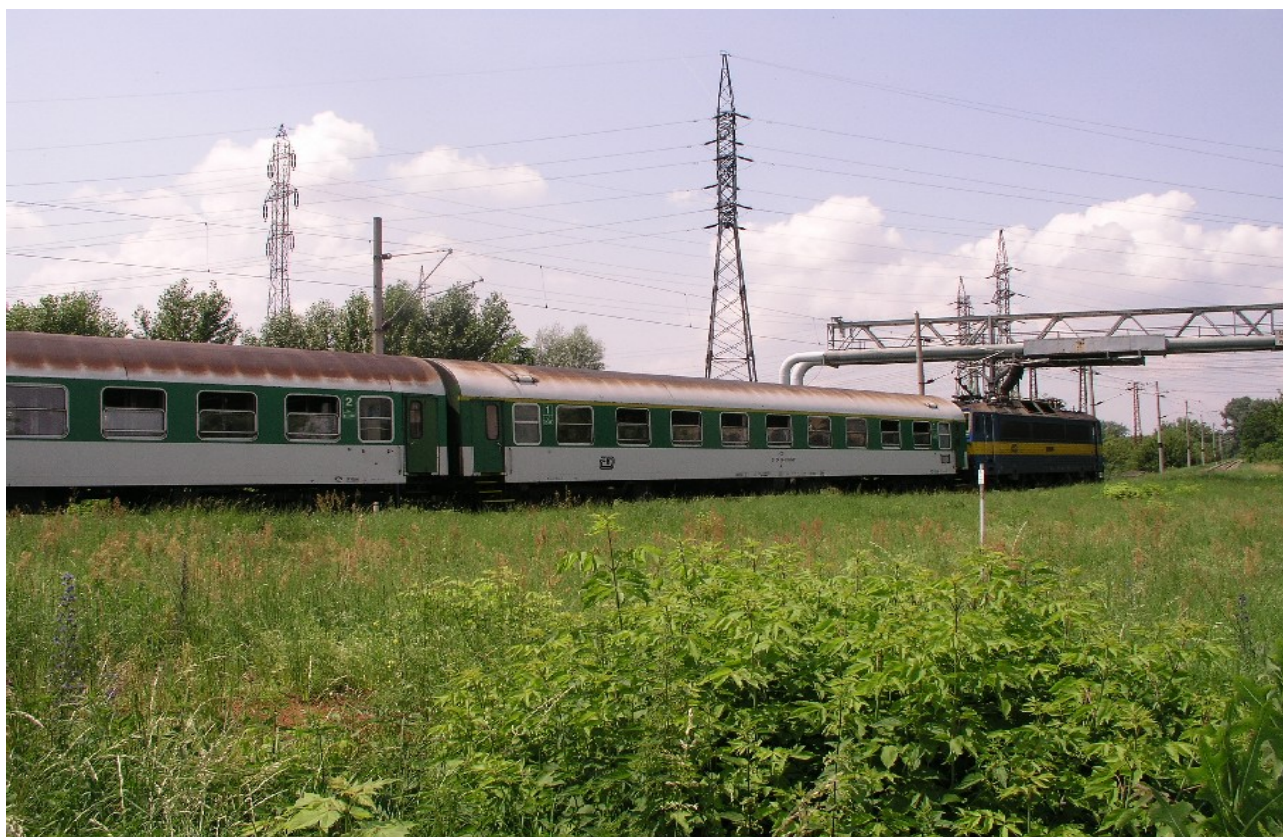
Střetnutí se již pro velmi krátkou vzdálenost nepodařilo zabránit. Čelo HDV narazilo do levého boku zadní části nákladního automobilu ve vzdálenosti 7,0 m od začátku silničního motorového vozidla. Poškozený nákladní automobil pokračoval v jízdě a zastavil ve vzdálenosti 52 m od ŽP. Čelo vlaku zastavilo na dráze 65 m v km 2,002.

Foto 2: Postavení vlaku EC 30276 po MU

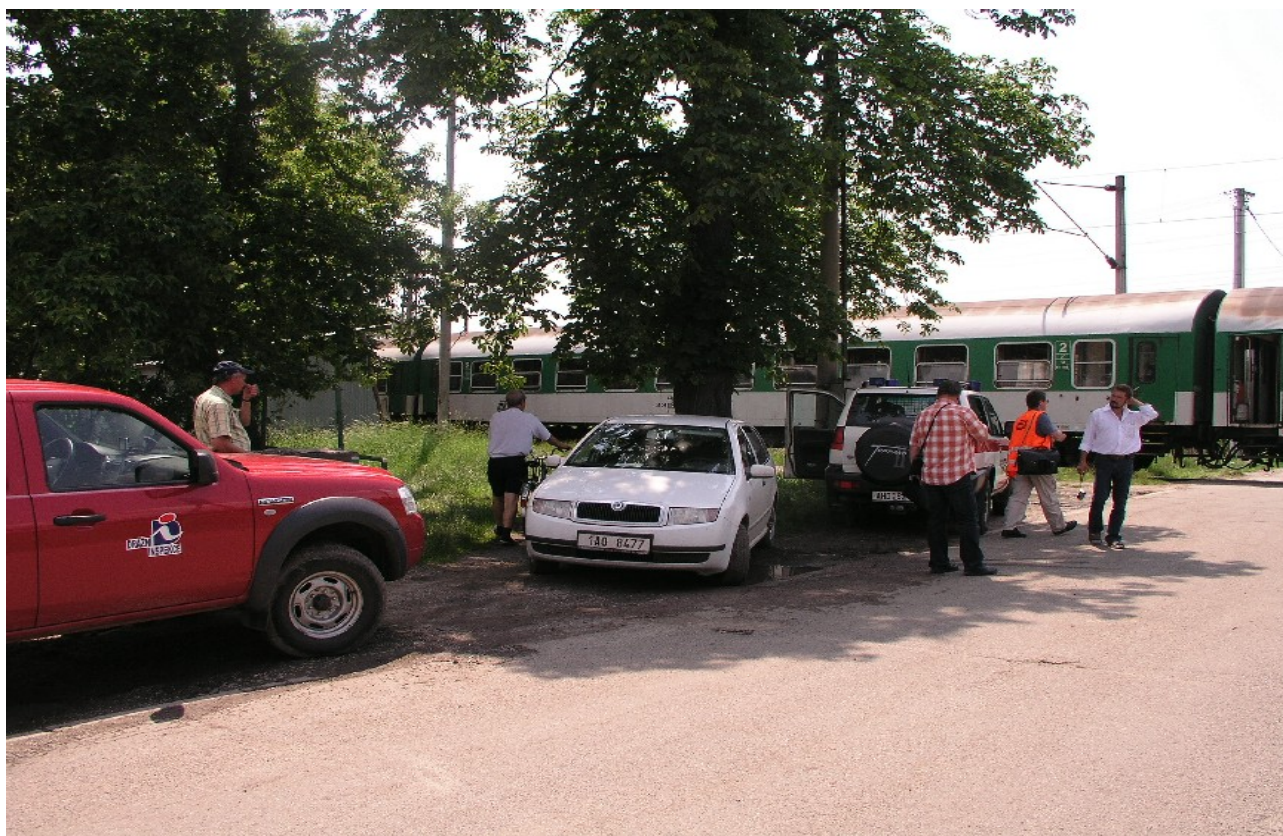
Foto 3: Postavení vlaku EC 30276 po MU

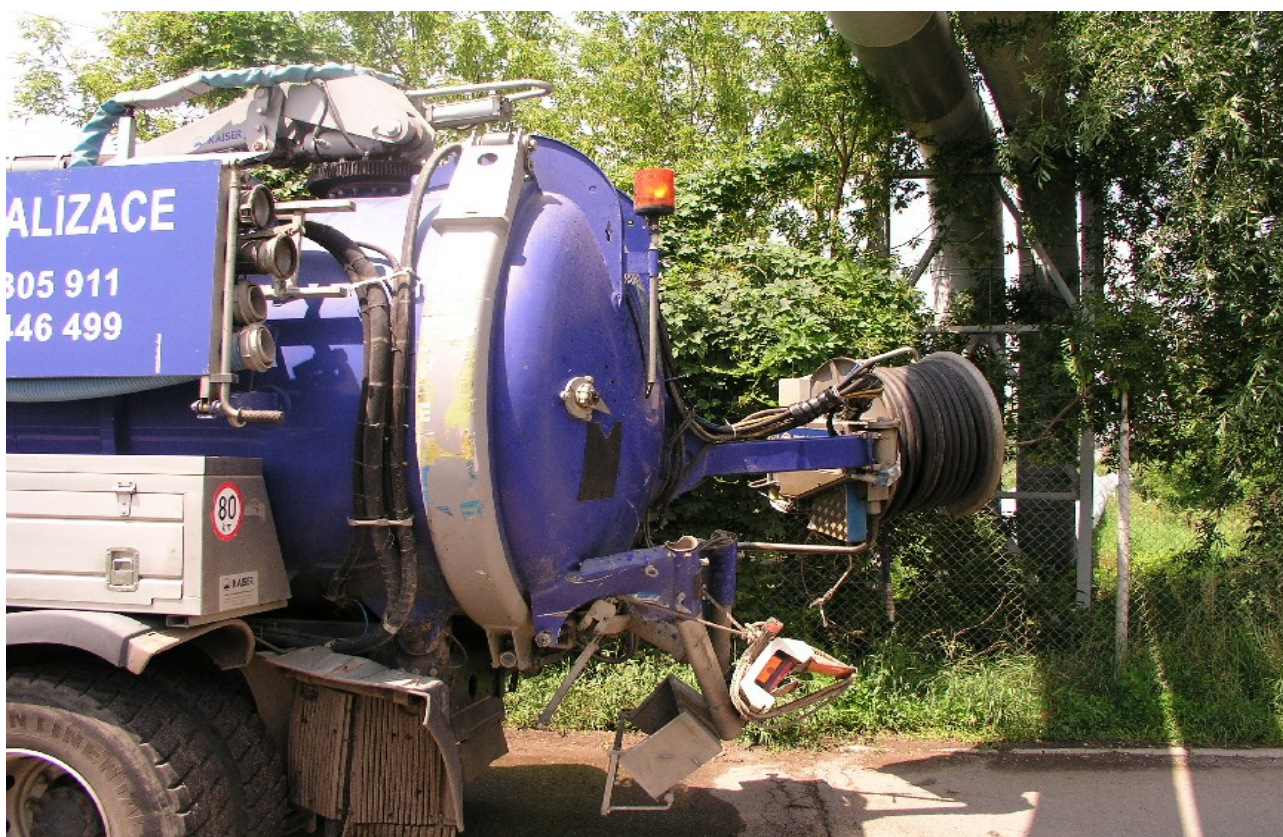
Následkem MU byl poškozen nákladní automobil MAN TGA. Celková škoda byla firmou Vodovody a kanalizace Hodonín, a. s., vyčíslena ve výši 855.934 Kč. Škoda na přepravovaných věcech, zavazadlech a jiném majetku nevznikla.

Foto 4: Poškození nákladního automobilu MAN TGA

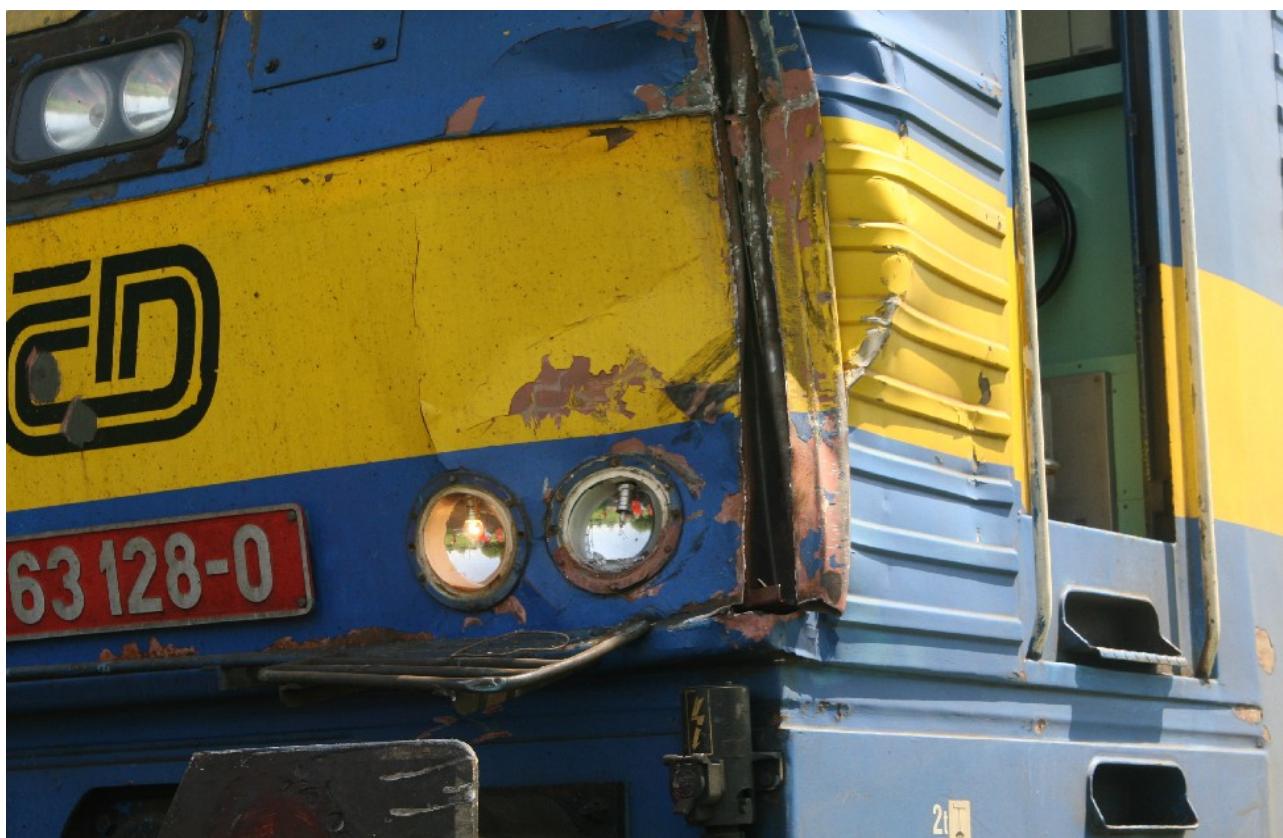
Následkem MU bylo poškozeno HDV 363.128-0, k poškození zařízení dráhy a ke škodě na životním prostředí nedošlo. Výše škody na HDV byla provozovatelem drážní dopravy vyčíslena ve výši 388.275 Kč. K úniku látek ohrožujících životní prostředí při MU nedošlo.

Foto 5: Poškození HDV 363.128-0
