The Rail Safety Inspection Office

Zpráva o výsledcích šetření příčin a okolností vzniku mimořádné události

Investigation Report of Railway Accident

Collision of shunting operation with another shunting operation standing on connection track No. 90 in front of the signal device Se 239 with stop signal at Česká Třebová station

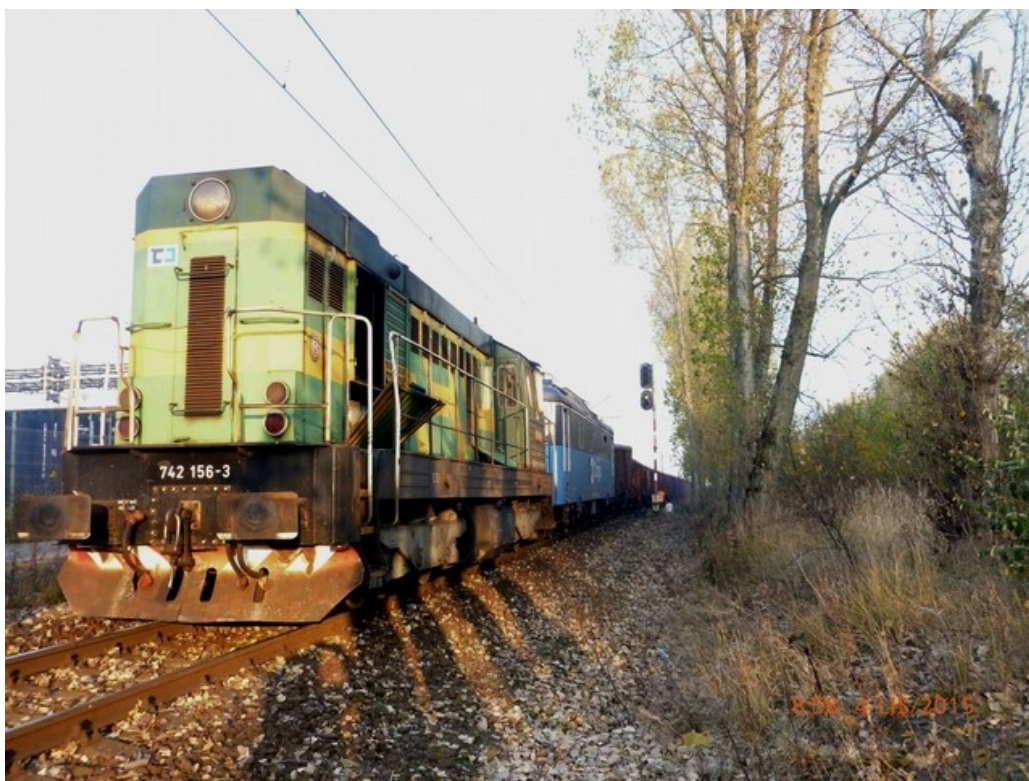
Obr. č. 1: Pohled na místo MU

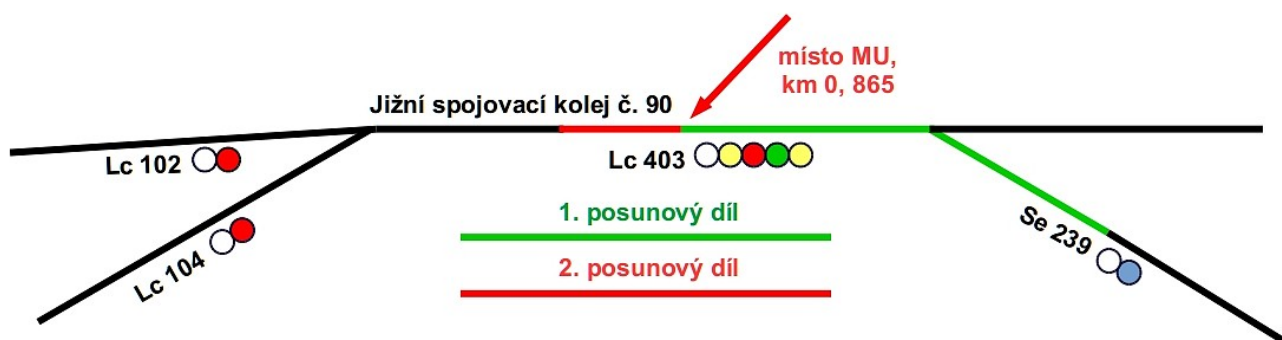
Obr. č. 2: Schéma místa MU

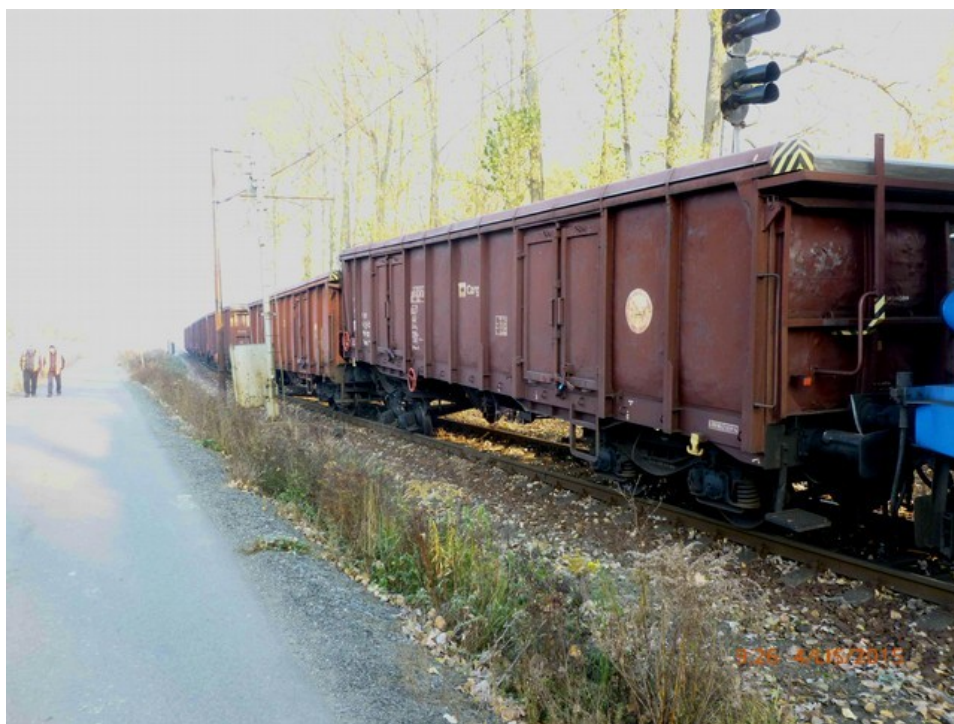
V důsledku nárazu byl 1. posunový díl od 12. DV směrem k HDV posunut dopředu o 480 cm. Bylo poškozeno jeho 13., 14. a 15. DV, 14. a 15. DV zároveň také vykolejilo. U 2. posunového dílu bylo poškozeno HDV i dopravované HDV. Dne 4. 11. 2015, druhý den po MU, strojvedoucí 2. posunového dílu nahlásil po návštěvě lékaře zranění.

Obr. č. 3: Místo MU

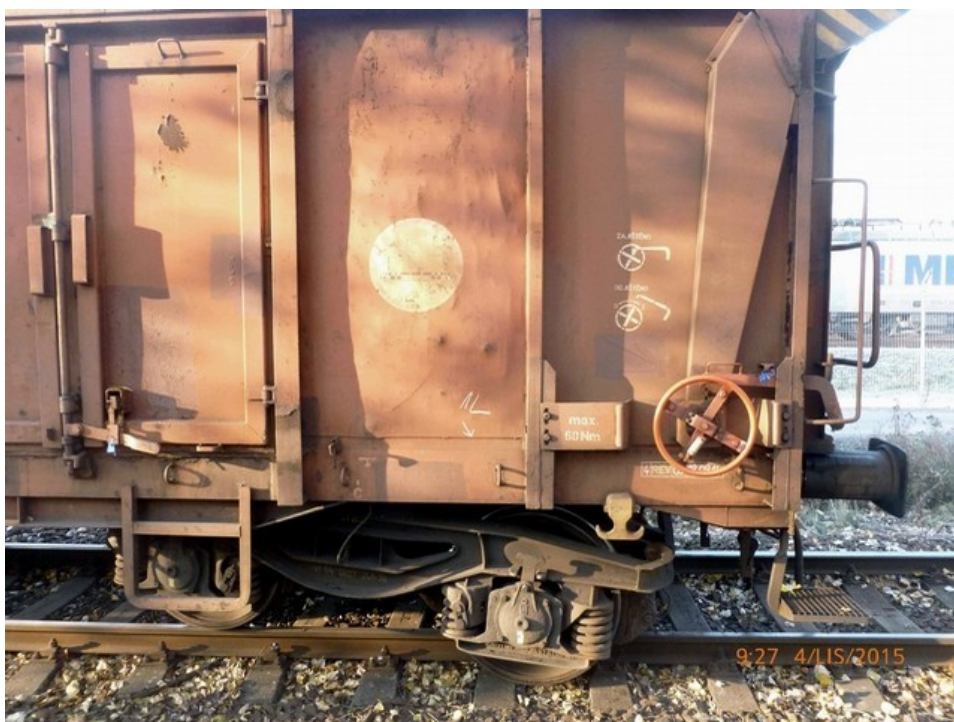
- následkem nárazu bylo poškozeno TDV Tams 31 54 0807 331-2, (řazené jako 13. DV 1. posunového dílu);
- následkem nárazu bylo poškozeno TDV Tams 31 54 0807 748-7, (řazené jako 14. DV 1. posunového dílu), které zároveň vykolejilo předním dvojkolím;
- následkem nárazu bylo poškozeno TDV Tams 31 54 0807 937-6, (řazené jako 15. DV 1. posunového dílu), které zároveň vykolejilo předním podvozkem;
- následkem nárazu bylo poškozeno HDV 2. posunového dílu 130.021-9;
- následkem nárazu bylo poškozeno dopravované HDV v 2. posunovém dílu 742.156-3;
- vzhledem k poškození nebylo možné na místě MU ověřit činnost brzdových zařízení HDV 2. posunového dílu 130.021-9;
- vykolejenými dvojkolími došlo k poškození upevňovadel a pražců, v prostoru vykolejení došlo ke směrové deformaci koleje.

| • TDV 31 54 0807 748-7 (14. DV 1. posunového dílu) | 220 000 Kč; |

Obr. č. 4: Vykolejené 14. (předposlední) DV 1. posunového dílu

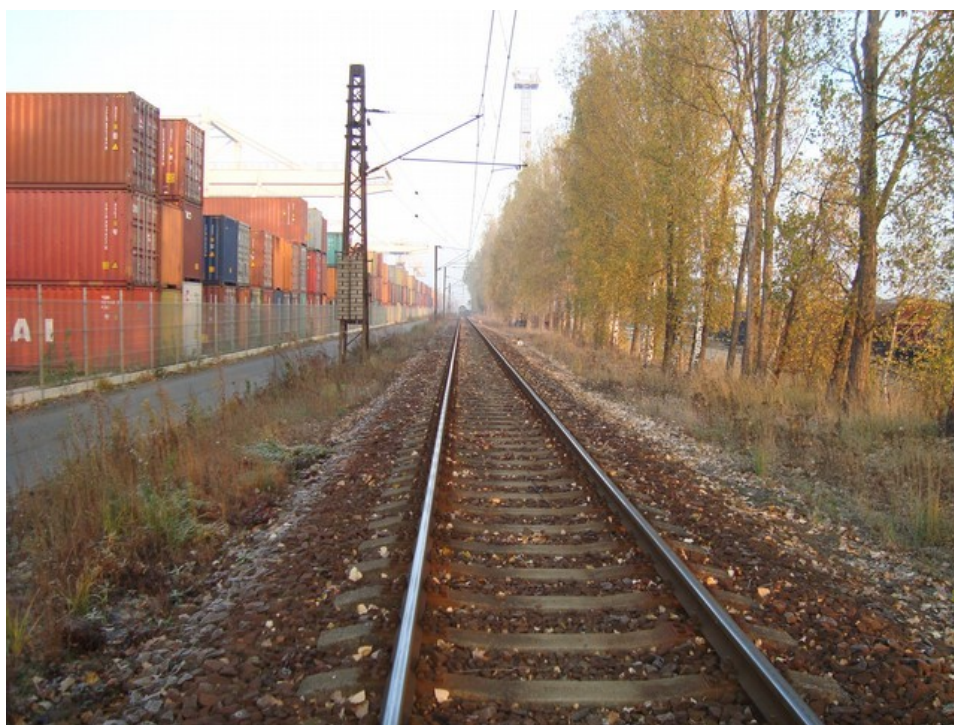
- před místem MU nebyly nalezeny stopy pískování, k úniku provozních kapalin nedošlo;
- 550 m před místem MU je rovný úsek trati a tato trať byla dobře osvětlena osvětlením z přilehlého nákladiště firmy METRANS;

Geografické údaje: místo MU na přímém úseku koleje, rozhled nesnížen přírodními či jinými překážkami.

Obr. č. 7: Rovný úsek 90. spojovací koleje před návěstidlem Lc 403

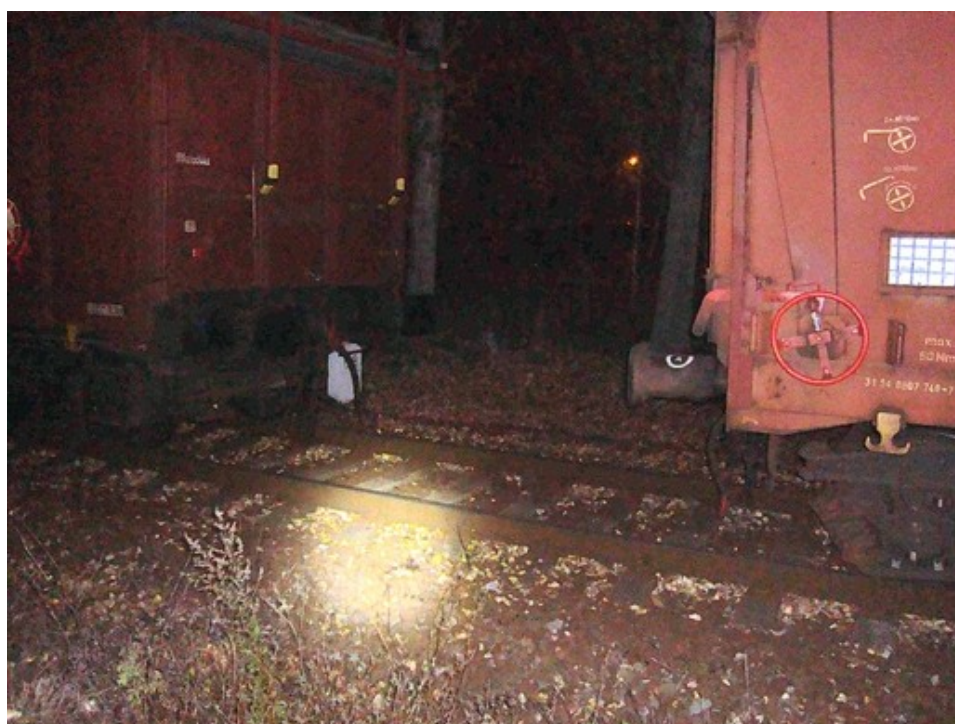
- následkem nárazu se posunula část 1. posunového dílu od jeho 12. DV směrem dopředu o 480 cm (pozn. DI – protože ze závěrů komisionálních prohlídek DV č. 31 54 0807 748-7 a 31 54 0807 331-2, tedy 13. a 14. DV 1. posunového dílu, vyplývá, že nebyly poškozeny šroubovky a tažné háky těchto vozů, došlo tedy k vyklesnutí šroubovky z tažného háku vlivem nárazu, viz kapitola 3.4.4 této ZZ);

Obr. č. 8: Postavení 13. a 14. DV po MU
