The Rail Safety Inspection Office

## **Zpráva o výsledcích šetření příčin a okolností vzniku mimořádné události**

### **Investigation Report of Railway Accident**

Damage of overhead contact line and locomotive of freight train  
No. 66287 at Ústí nad Orlicí station

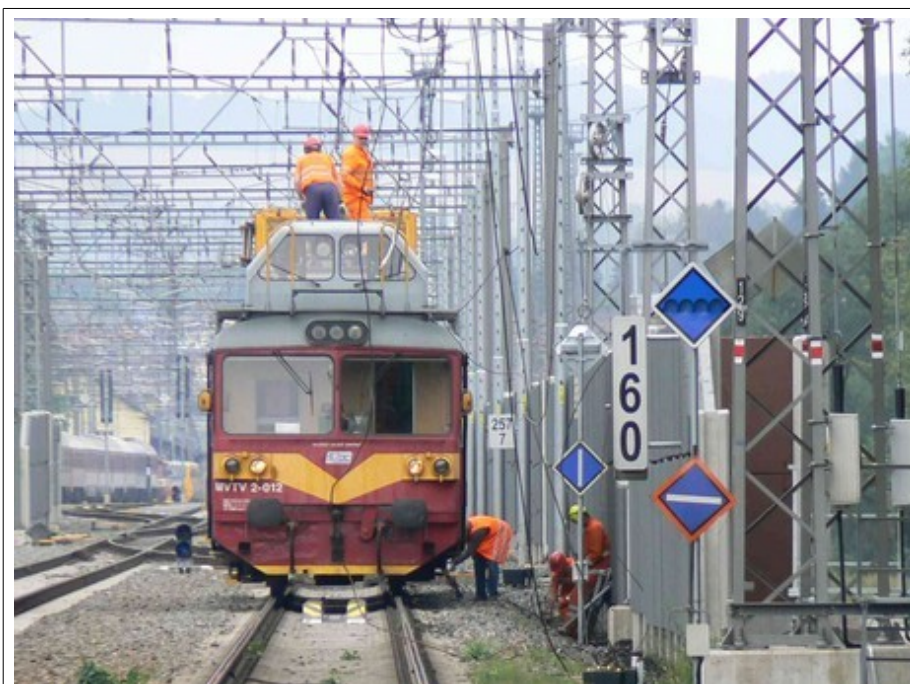
Obr. č. 1: Pohled na místo MU

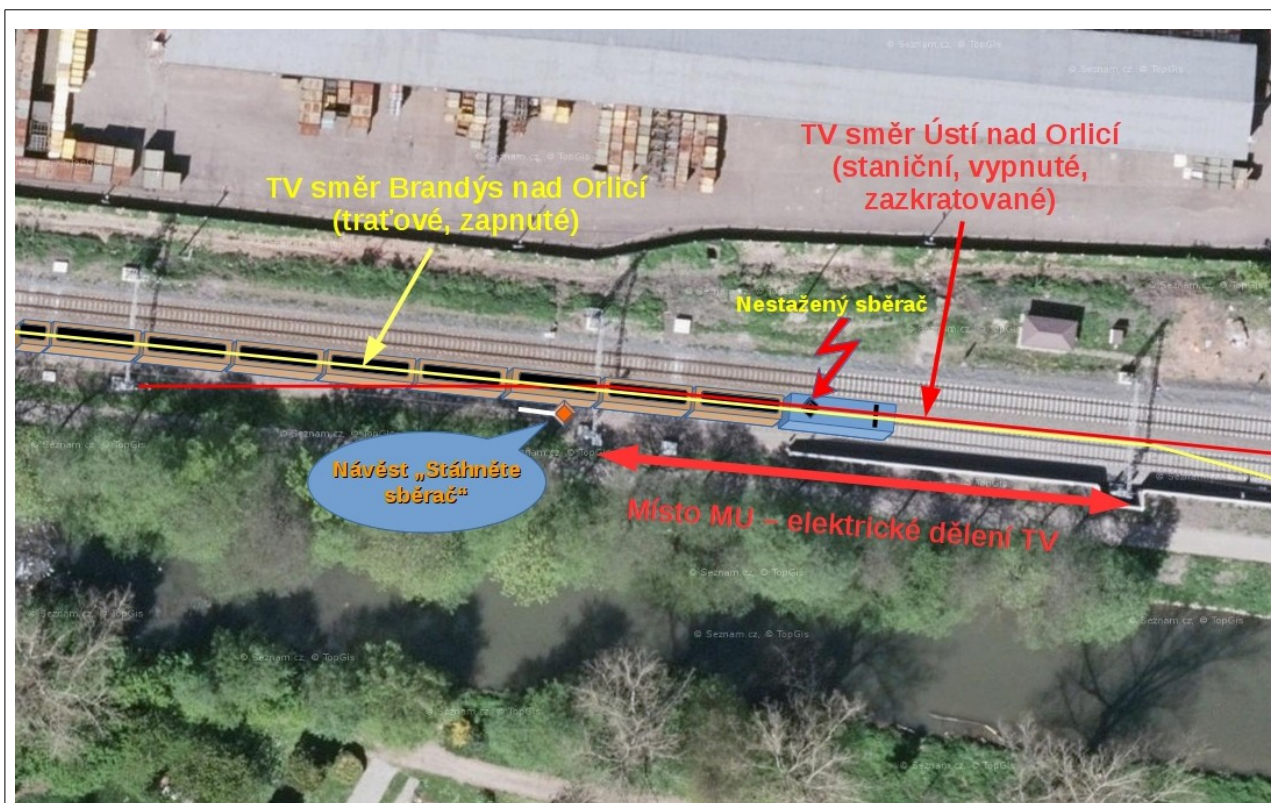
Obr. č. 2: Schéma místa MU

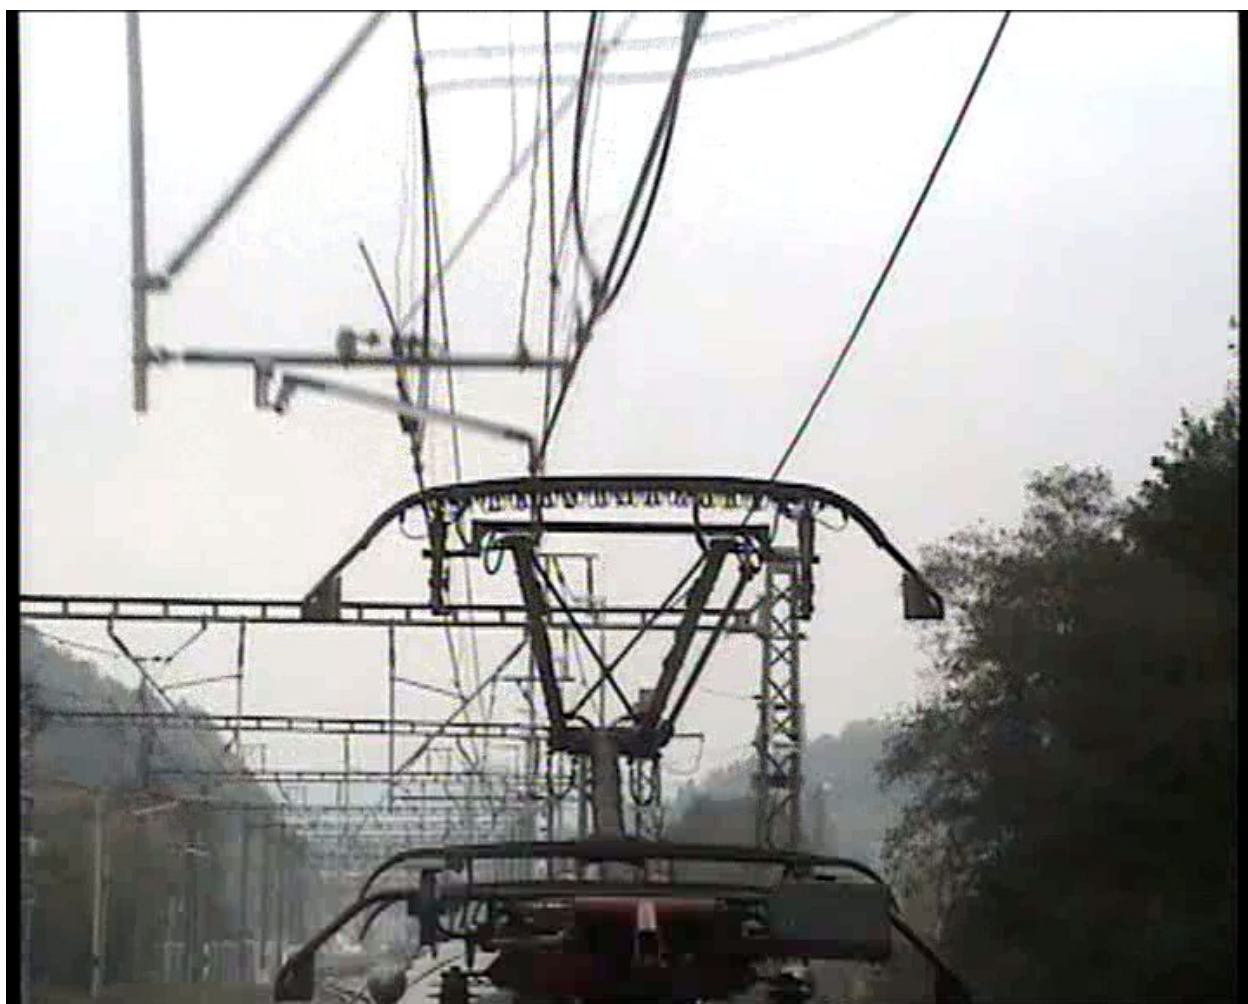
Obr. č. 4: Stav polohy TV – vjezd do místa dělení TV, stožár č. 129

Na obrázku č. 4 je vidět směřování TV v dráze sběrače. Obrázky byly vytvořeny z videodokumentace SŽDC – TUDC. Jedná se o videozáznam z posledního kontrolního měření stavu směřování TV (klikatosti), provedeného v místě MU před jejím vznikem. Směr jízdy měřicího vozu byl shodný se směrem jízdy vlaku. Část TVT ve směru od žst. Brandýs nad Orlicí byla na vstupu do místa dělení směřována 0,25 m vlevo od osy koleje (viz údaj z jiné dokumentace). TVT bylo v době vzniku MU pod napětím. V místě na obrázku č. 4 mělo HDV1 mít stažený sběrač. Vlevo od pojížděného TVT je vidět začátek vstupu trakčního vedení TVS pokračujícího do liché skupiny staničních kolejí. Za svislou izolovanou konzolou byla v TVS elektrická izolace směrem zpět k příhradovému stožáru s napívacím zařízením. TVS bylo v době vzniku MU vypnuto a zkratováno.

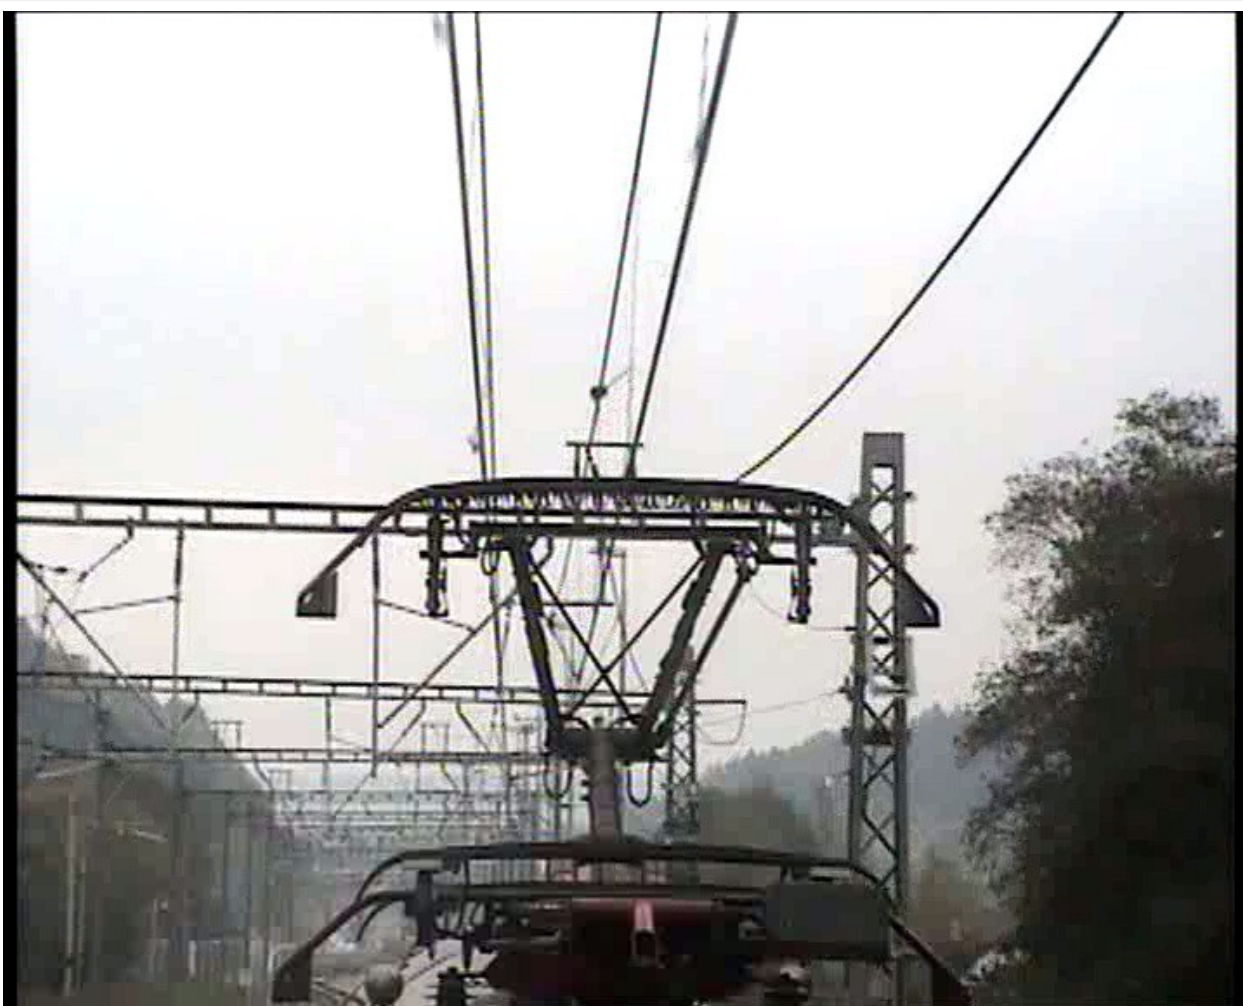
Obr. č. 5: Stav polohy TV – začátek souběhu TVT a TVS

Na obrázku č. 5 je vidět místo, od kterého byl sběrač v kontaktu s TVT i TVS. Provozně tak dochází k plynulému přechodu z jedné části TV na druhou. HDV během jízdy neztrácí napájení. V době vzniku MU však toto propojení dvou TV přes smykadla sběrače způsobilo začátek zkratování napětí TVT přes zkratovací soupravu ve vypnutém TVS.

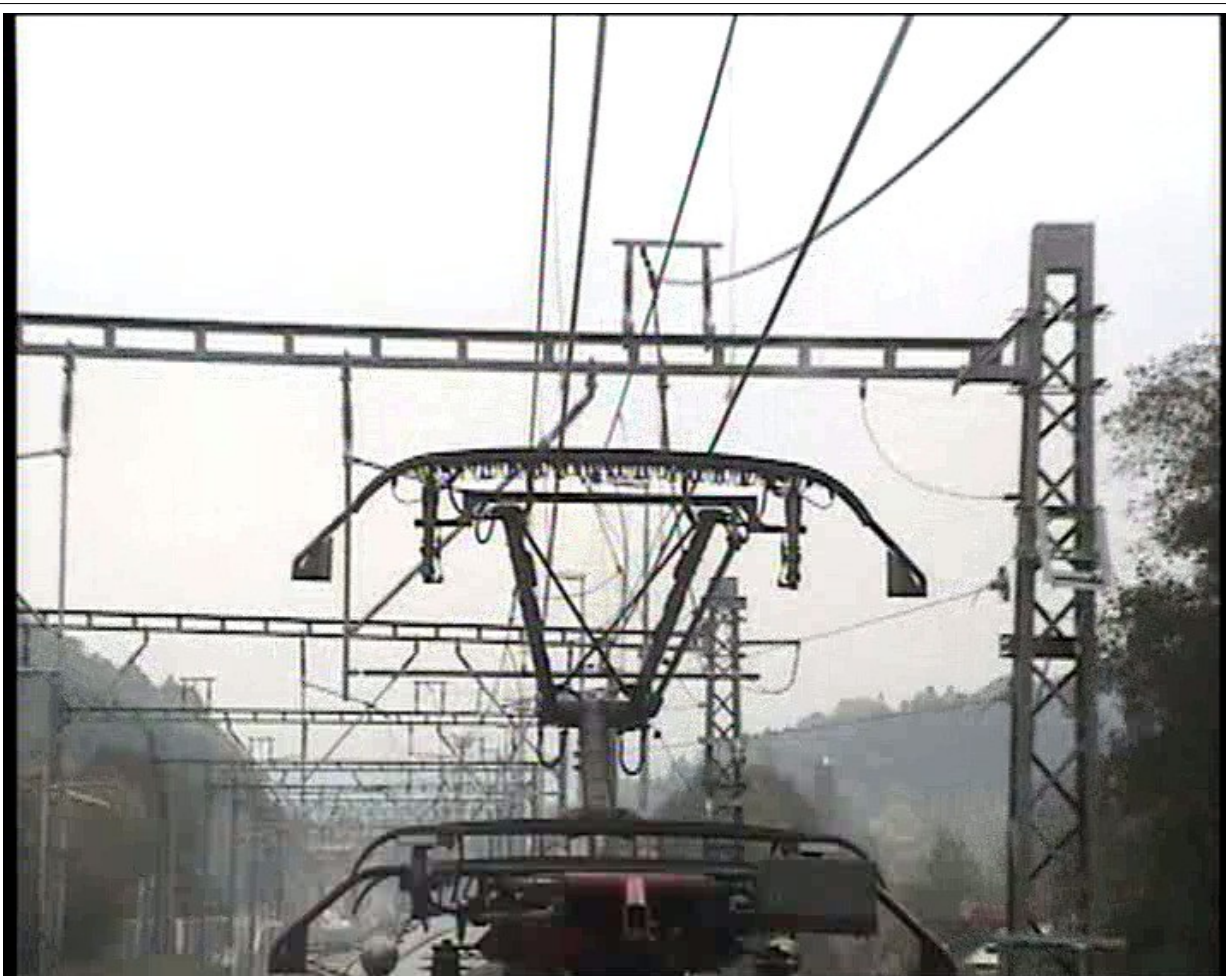
Obr. č. 6: Stav polohy TV – konec souběhu TVT a TVS

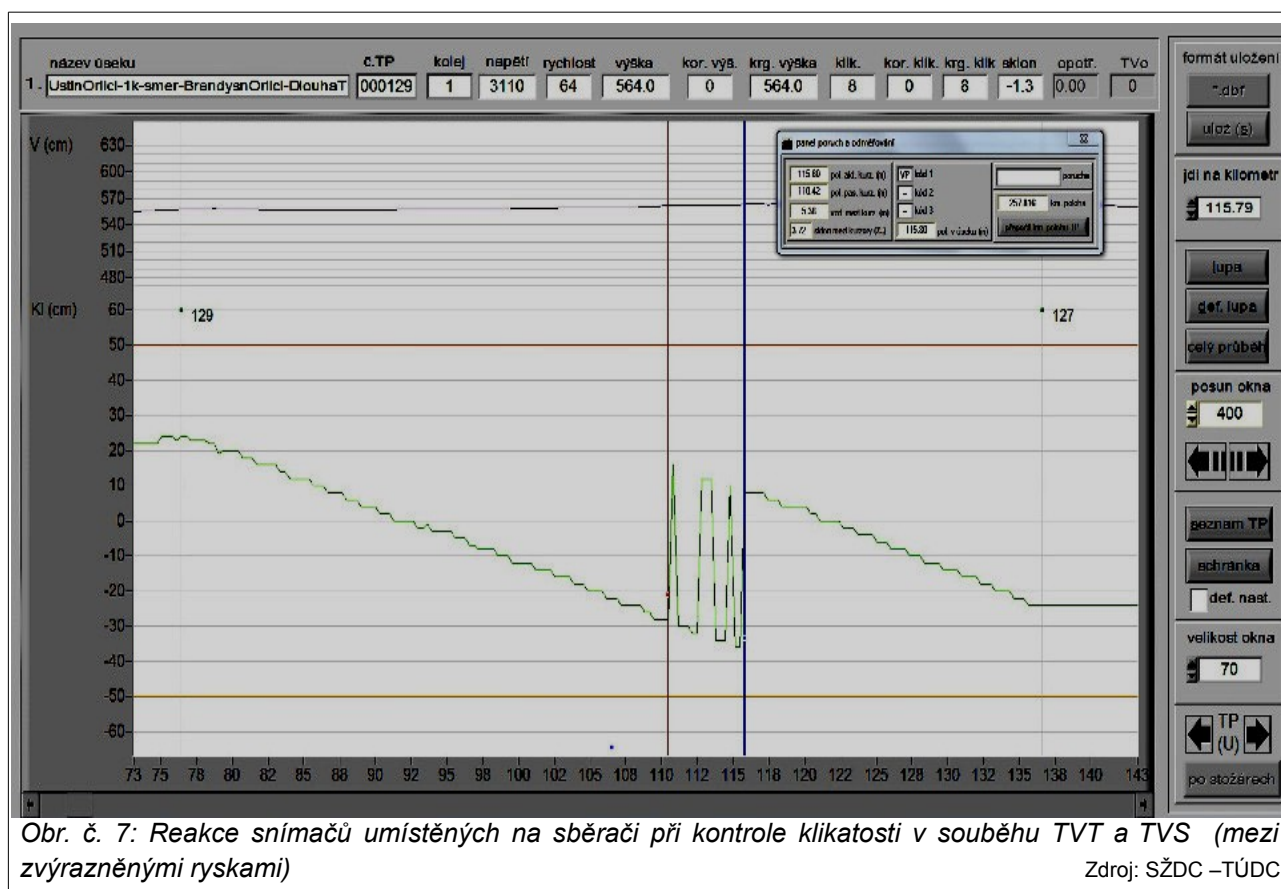
Na obrázku č. 7 je vidět chování trolejového drátu TVT a TVS při vjezdu sběrače do místa souběhu TV (směr od stožáru 129 ke stožáru 127). Vlak jel dráhu 238,2 m (KO „1SK“) průměrnou rychlostí 61,2 km.h<sup>-1</sup> a měřicí vůz 64 km.h<sup>-1</sup>. Reakce je tedy adekvátní k posouzení situace, která nastala. V pozici sběrače cca 110 m (vodorovná stupnice a kolmá ryska) došlo ke kontaktu s TVS v místě souběhu. Křivka reaguje špičkou ve směru od TVT k TVS. Interakce sběrač/vedení způsobuje druhou vlnu ve vedení TVS. V úseku 5.80 m je vidět, jak snímače střídavě vyhodnocují skutečnost dvou vedení v kontaktu se sběračem. V době MU začal N11 v NS Kerhartice zaznamenávat vznik nadproudu a dochází k reakci ochranných prvků proti přetížení. V pozici sběrače cca 115 m (vodorovná stupnice a kolmá ryska) je zaznamenán poslední kontakt sběrače s odstupujícím TVT a dále již sběrač registruje pouze TVS (v době vzniku MU vypnuté a zkratované).

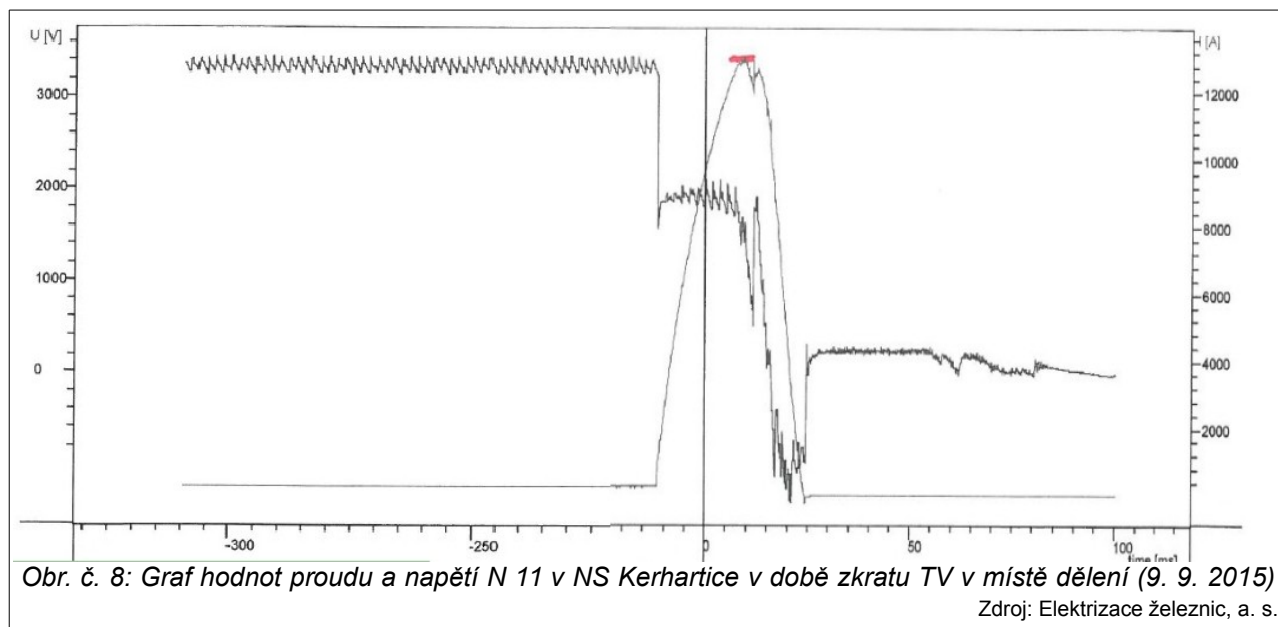
Na obrázku č. 8 je vidět charakteristika změn proudu a napětí v TV, způsobená propojením TVT pod napětím a vypnutého TVS (situace ze dne 9. 9. 2015, podrobnosti dále v této kapitole ZZ). Propojením obou vedení dochází nejprve k poklesu napětí v TVT z cca 3,2 kV na cca 1,6 kV. Tento strmý pokles způsobený velkým proudovým zatížením trvá do doby, kdy zkratový proud dosáhne úrovně cca 12,6 kA, a poté dojde k vypnutí

napájení TVT. Celý proces byl vyřešen technologií za cca 0,030 s. V průběhu šetření byl specialistou dodavatele technologie N11 v NS Kerhartice, pomocí údajů z grafu a hodnot stanovených pro parametry úseků TV, proveden výpočet vzdálenosti místa zkratu TVT od napáječe. Ve výpočtu je uvedena vzdálenost cca 1 km. Dle vyjádření odborně způsobilé osoby SŽDC bylo místo umístění první zkratovací soupravy pro potřebu ochrany pracovního místa ve vyloučené koleji v úrovni návěstidla L1. Vzdálenost napájecí stanice TV a místa zkratování TVT byla dle kilometráže trati, s korekcí minus 23,448 m (viz abnormální hektometr) cca 1 125 m. Tím došlo k vyloučení možnosti, že výpadek N11 v NS Kerhartice byl způsoben provozním přetížením v celém úseku napájení TVT.

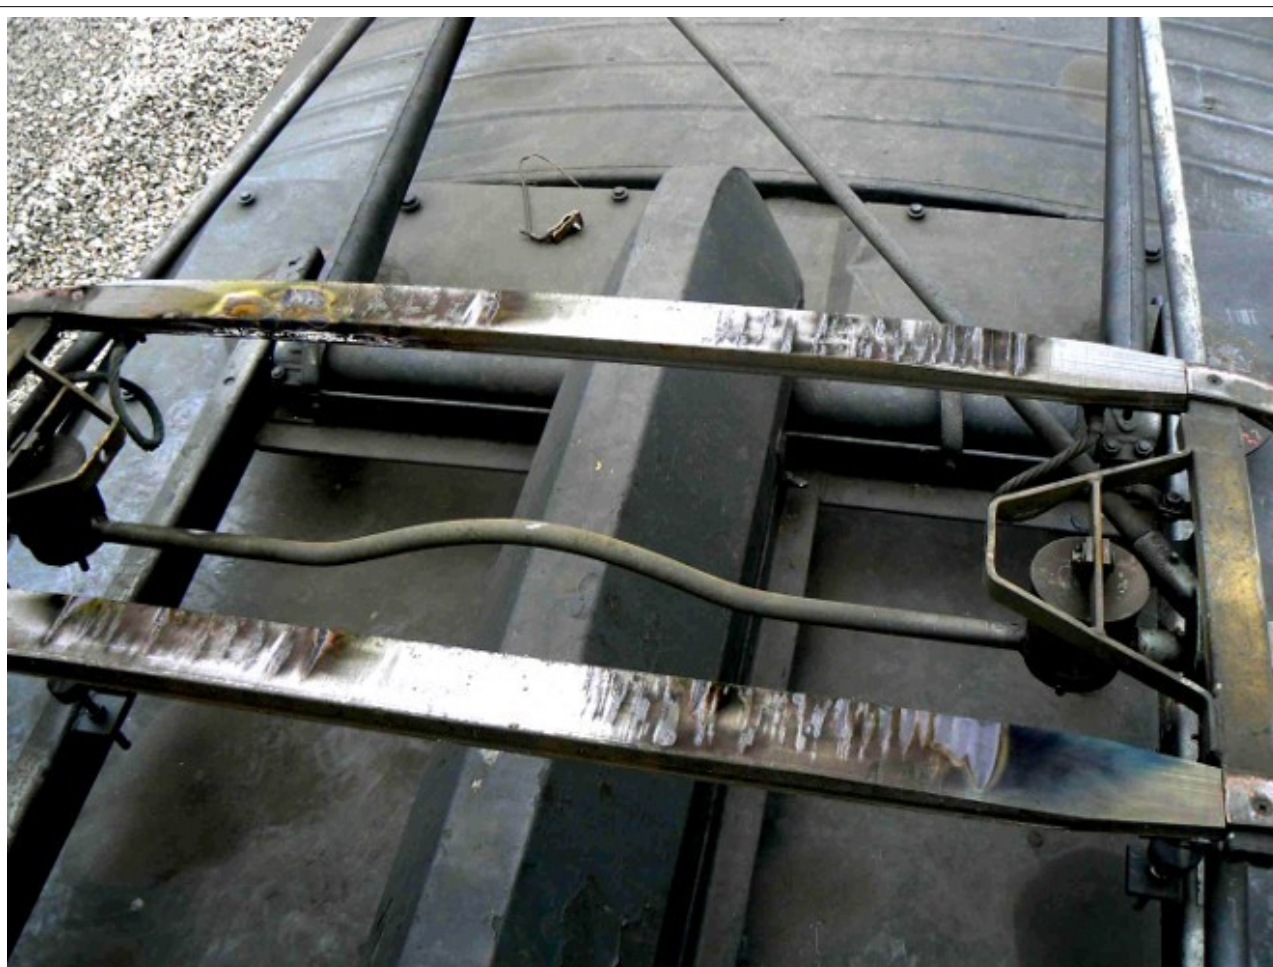
Na obrázku č. 10 jsou zachycena smýkadla činného zadního sběrače HDV1 po průjezdu místem dělení TV. Pohled je z pozice proti směru jízdy vlaku místem dělení. V pravé části jsou vidět stopy po elektrických obloucích, které vznikly v době vjezdu sběrače do místa souběhu TVT a TVS. Stopy souhlasí se směřováním TV na obrázku č. 6 a charakteristice chování TV v místě souběhu zachyceném na obrázku č. 8. Nejvýraznější stopa po elektrickém oblouku se nachází vlevo na vzdálenějším smýkadle sběrače. Elektrický oblouk vznikl v místě, kdy se začíná od sběrače vzdalovat končící TVT. Jeho účinek na TV je patrný i z úkapů materiálu trolejového drátu, které se zachytily na části bezprostředně pod kontaktní lištou sběrače. Tato stopa odpovídá směřování TV v místě dělení na obrázku č. 7.

Obr. č. 10: Pohled na smýkadla aktivního sběrače HDV1

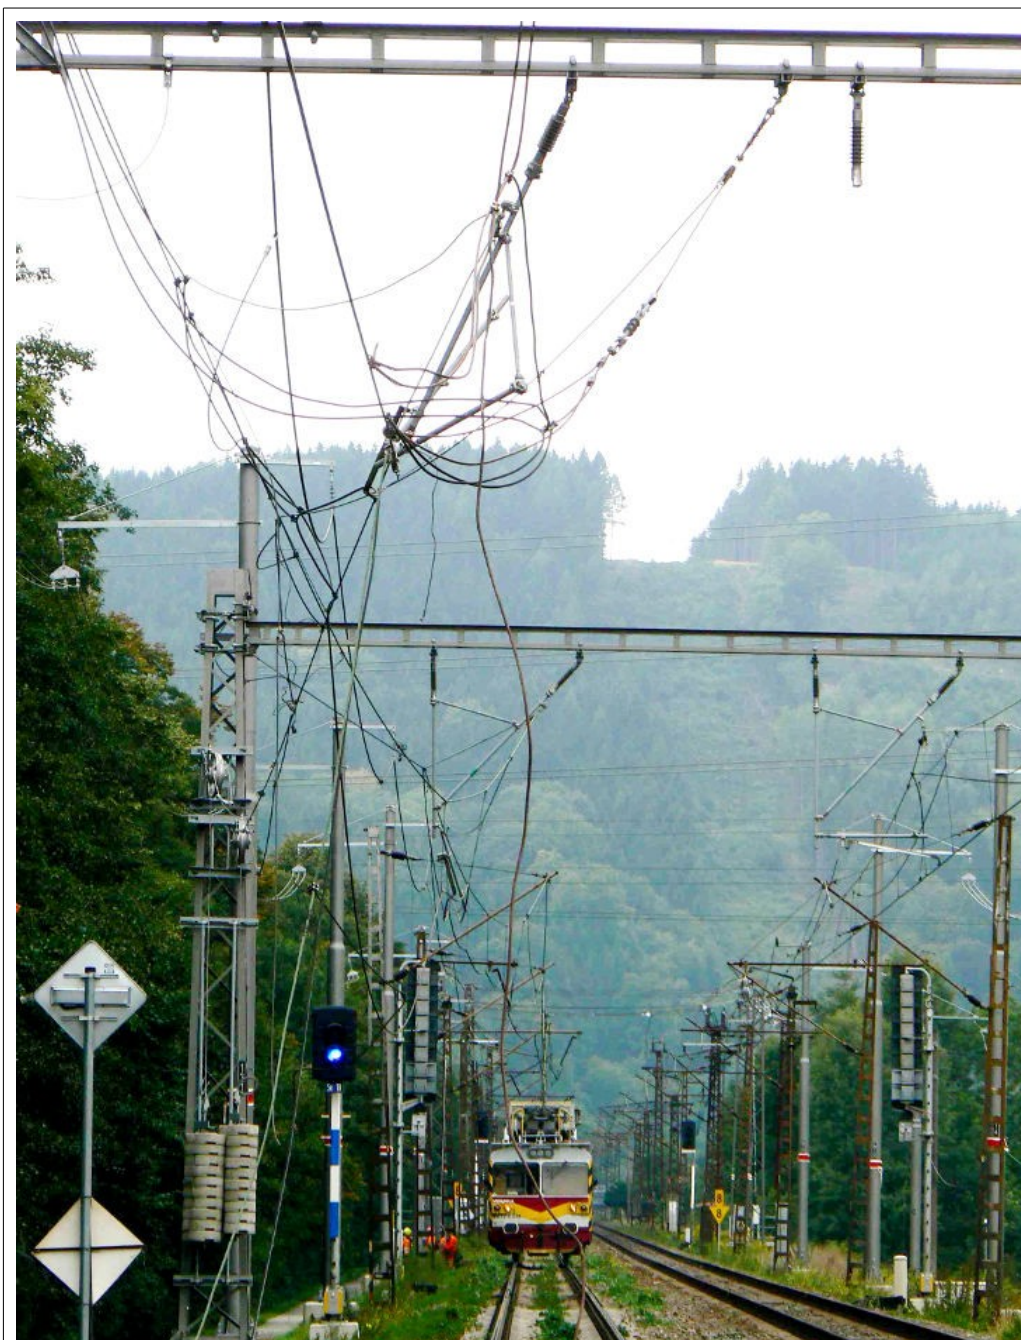
Obr. č. 12: Pohled na poškozené TVT od stožáru č. 129

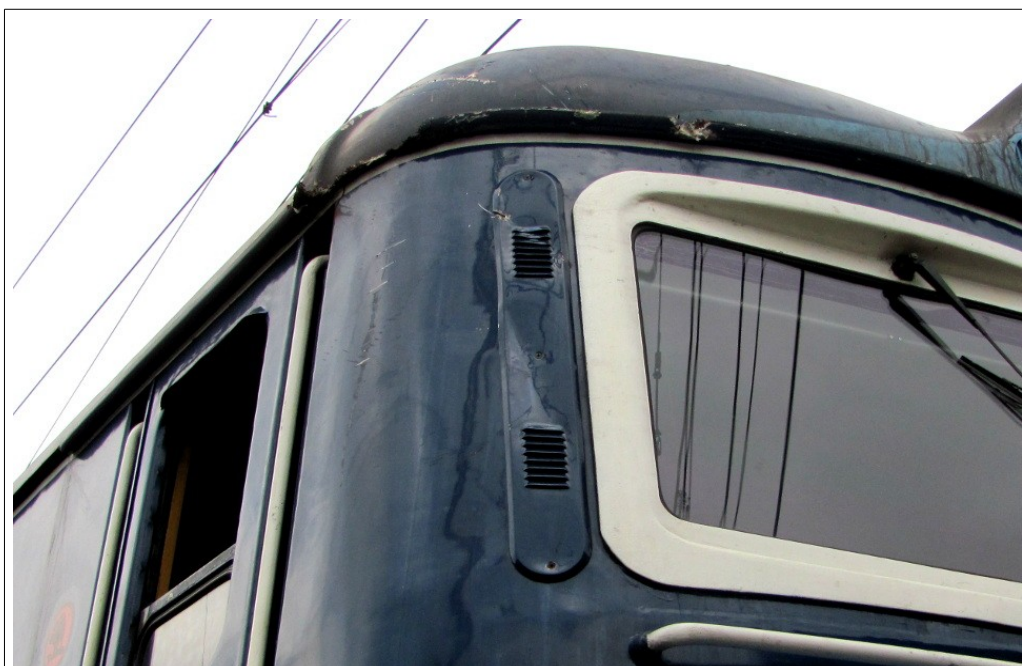
- poškození TVT bylo masivnější z důvodu podmínek, které bezprostředně po vzniku MU nastaly. Prověřené a poškozené části TVT byly podjížděny celým vlakem vyjma HDV1. Tato skutečnost vyplývá ze stop na TDV, sybkém nákladu v TDV a HDV2 (viz obrázky č. 1 a 13 v této ZZ);

Obr. č. 13: Poškození čela HDV2

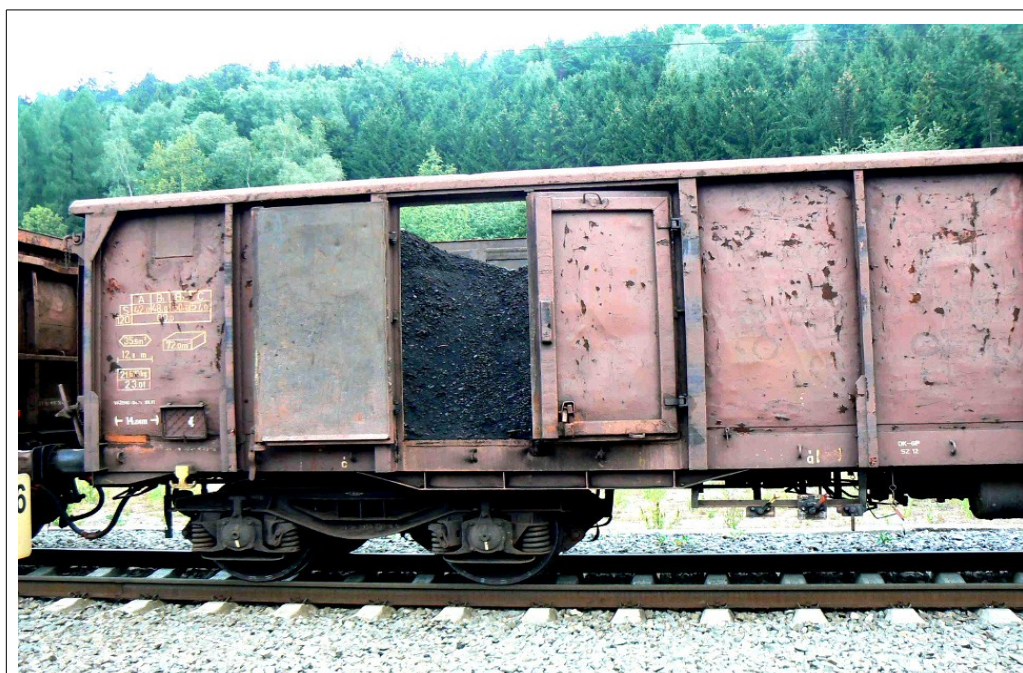
- u 23. TDV byly zjištěny otevřené pravé druhé dveře ve směru jízdy vlaku a v místě prvního zastavení bylo vysypáno větší množství uhlí;
- uzavírací prvky výše uvedených dveří měly stopy po kontaktu se součástmi poškozeného TV;

Obr. č. 14: Otevřené dveře na 23. TDV vpravo ve směru jízdy vlaku
