The Rail Safety Inspection Office

Vykolejení dvou tažených drážních vozidel řazených na konci vlaku R 975 při vjezdu do železniční stanice Tišnov

Accident and incident investigation report

Derailment of two rolling stocks of the long distance passenger train No. 975 when entering to Tišnov station

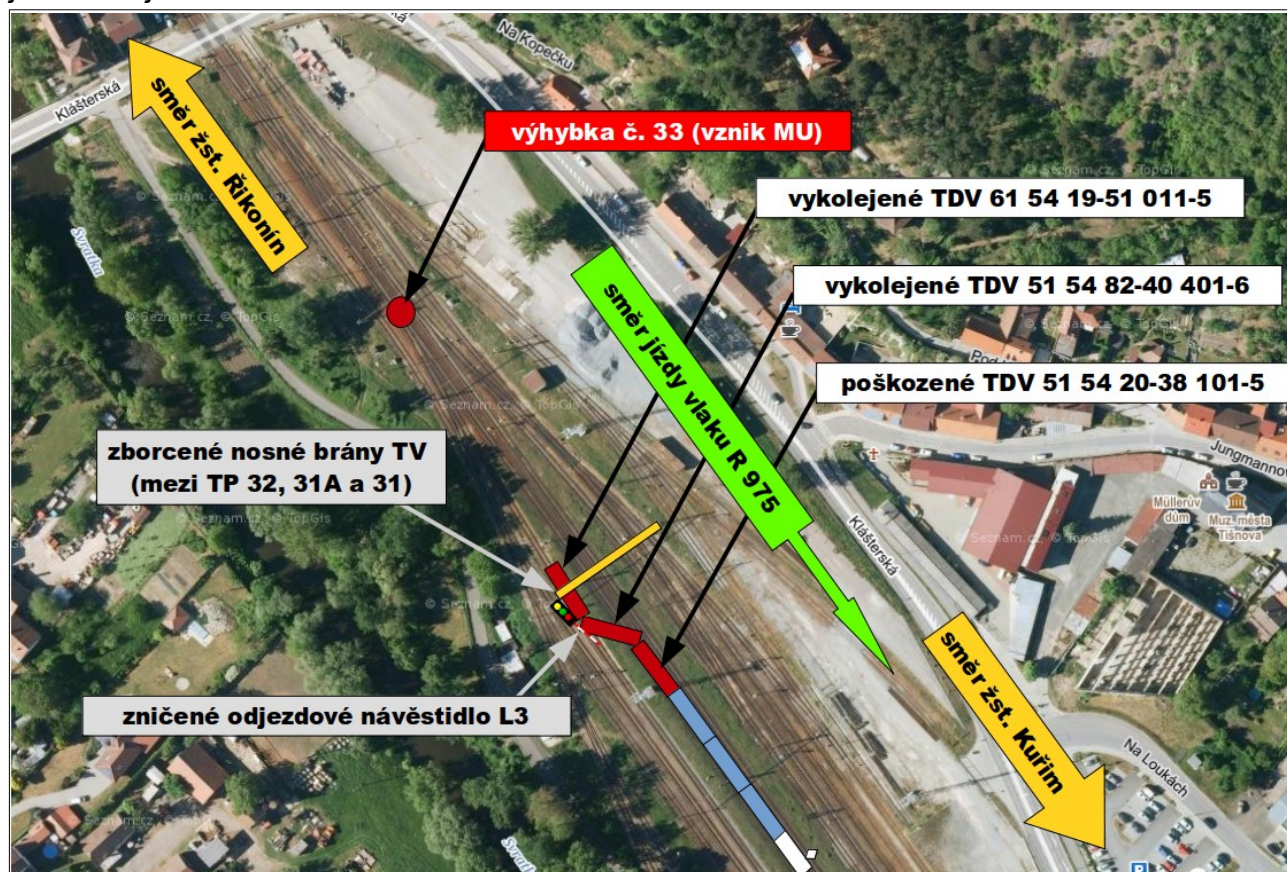
Obr. č. 1: Schéma místa vzniku MU.

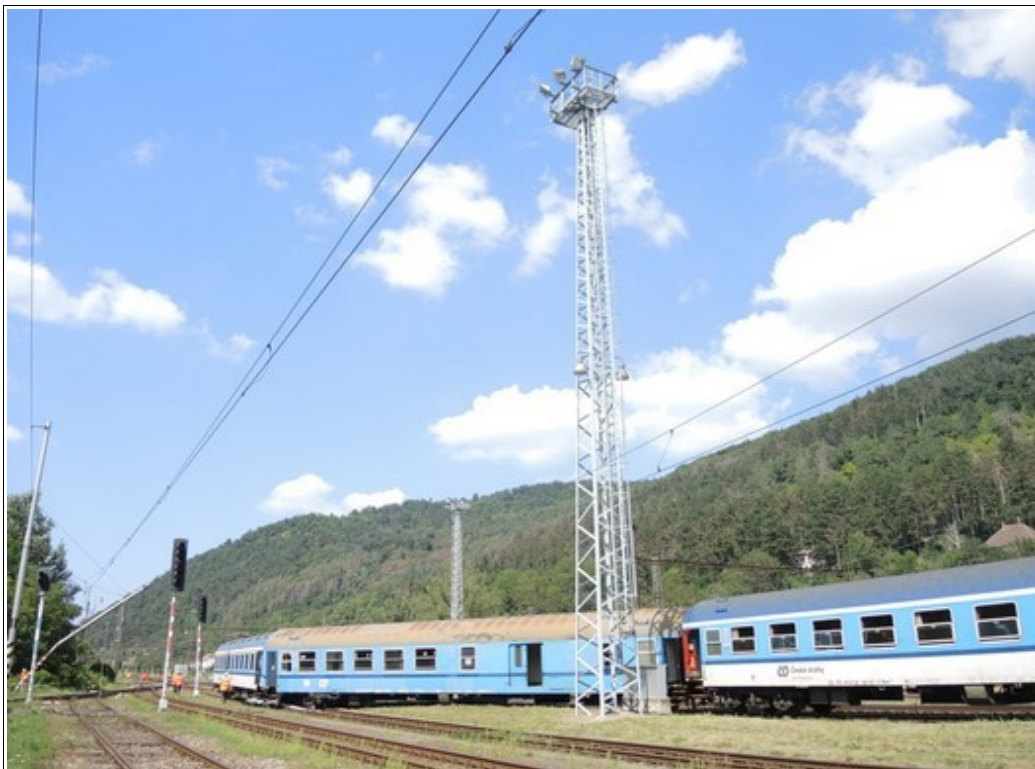
Obr. č. 2: Snímek 2 vykolejených TDV, řazených na konci vlaku R 975 (pohled od SK č. 5, v popředí osvětlovací věž OV 7).

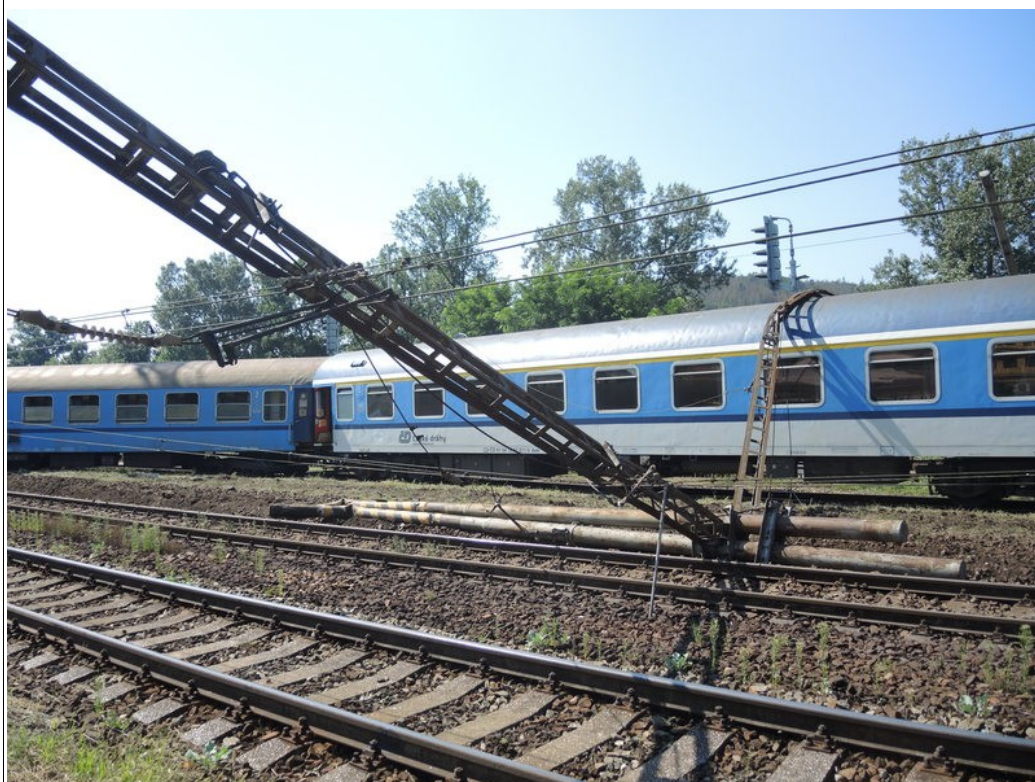
- od konce výhybky č. 33, tzn. od km 30,483 do km 30,367, ke směrové deformaci matiční koleje, výhybky č. 31 a SK č. 3 v podélném i příčném směru vlevo, vč. poškození ambulantního izolovaného kolejnicového styku,
- k destrukci dvojité TP č. 31A v km 30,388, která byla vytržená ze základů, což zapříčinilo zborcení nosné brány mezi TP č. 32 a 31A a nosné brány mezi TP 31A a 31, s následnou destrukcí stožáru TP č. 31 s vlivem na celou sestavu TV nad lichou i sudou kolejovou skupinou na straně říkonínského zhlaví, a to mezi TP č. 33A/34 až TP č. 29/29A/30. Nosná brána mezi TP č. 31 a 31A po MU

Obr. č. 3: Následkem MU poškozená nosná brána TV mezi TP č. 31 a 31A a obě vykolejená TDV vlaku R 975 (pohled od SK č. 2).

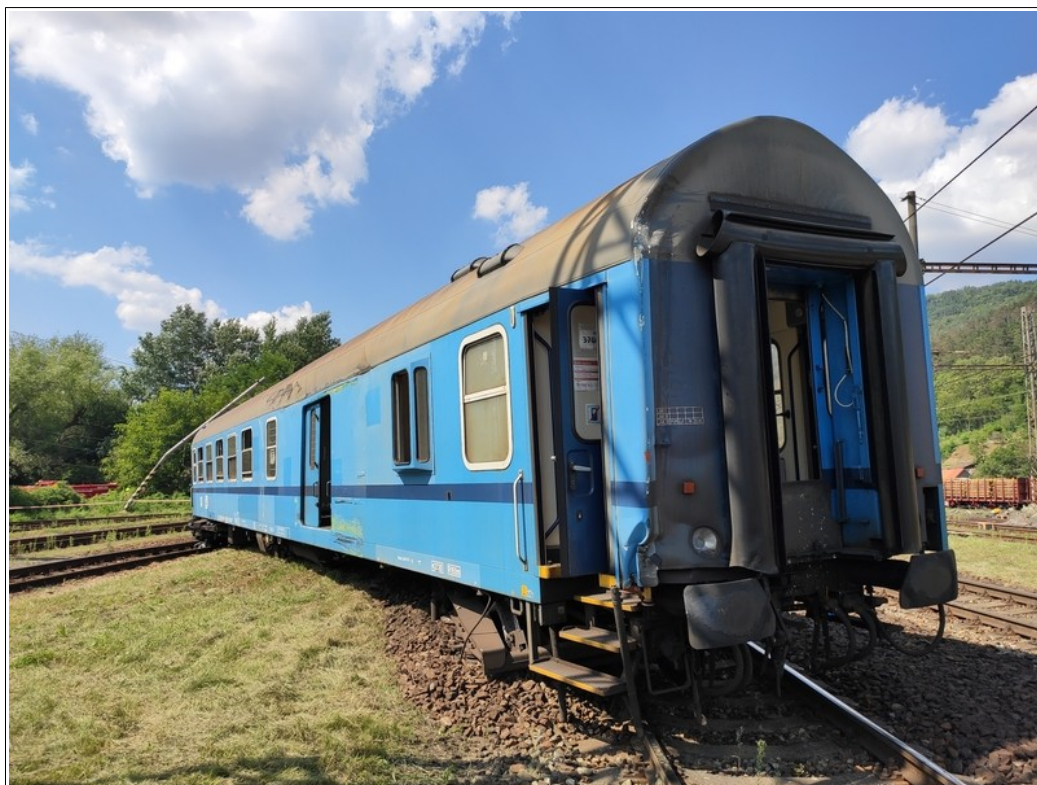
- 51 54 82-40 401-5 (konstrukce UIC-Y), řazeného jako 5. TDV za HDV, poslední technická kontrola byla vykonána dne 11. 1. 2020, s platností 1 rok, TDV bylo následkem MU vykolejeno všemi nápravami a poškozeno, viz níže,

- vzdálenost mezi poškozenými základy dvojitě TP č. 31A a stopami na pravé bočnici vozové skříň TDV (mezi třídlílným vyhlídkovým oknem výklenku kabiny pro vlakovou četou a nakládacími dveřmi) 51 54 82-40 401-5 v jeho konečném postavení po MU činila cca 37 m (při zohlednění vytočení TDV vůči ose SK č. 1 pod úhlem cca 35°).

Obr. č. 4: Vykolejené TDV 51 54 82-40 401-5, řazené jako 5. TDV za HDV vlaku R 975, v konečném postavení po MU v prostoru SK č. 1 a č. 3.

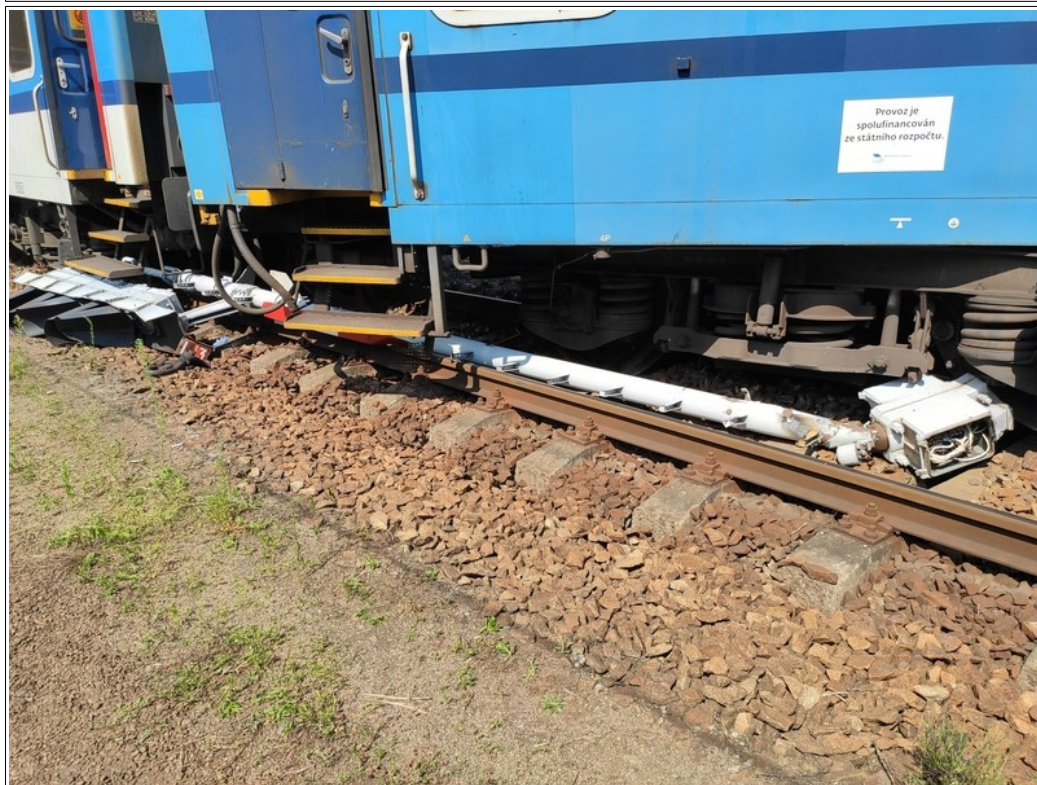
- vzdálenost mezi poškozenými základy odjezdového návěstidla L3 žst. Tišnov a stopami na pravé bočnici vozové skříňe (mezi spouštěcími okny kupé č. 6 a 7)

Obr. č. 5: Zničené odjezdové návěstidlo L3 žst. Tišnov se po MU nacházelo pod zadní částí 5. TDV a přední částí 6. TDV vlaku R 975.

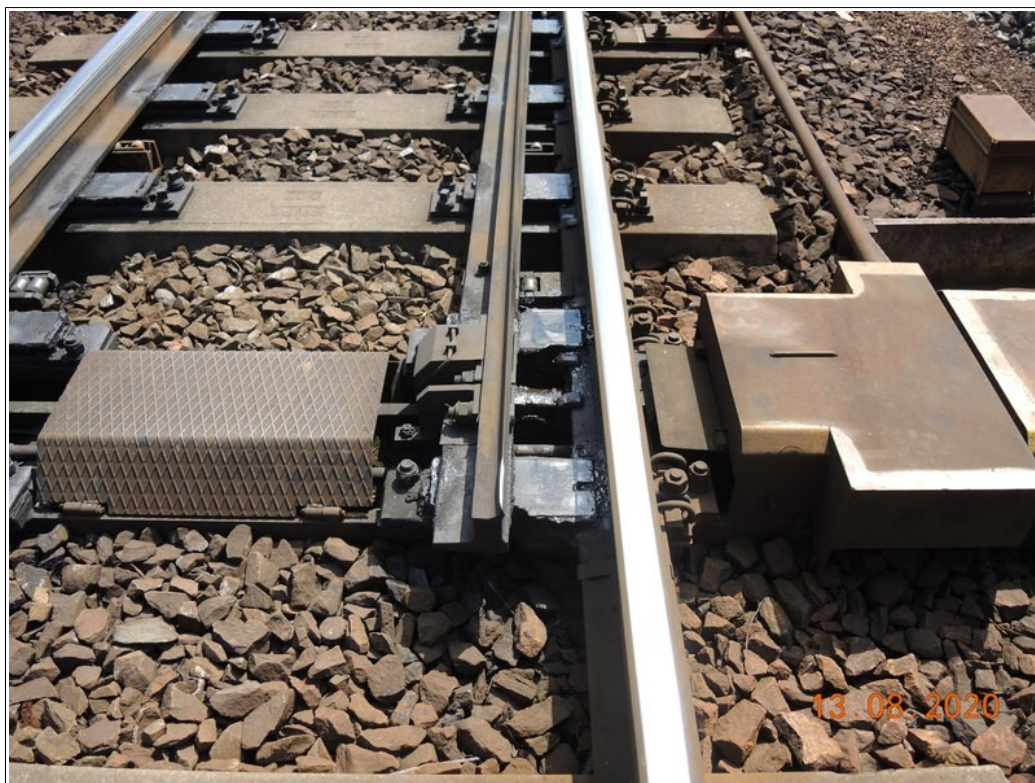
Obr. č. 6: Pravý přímý jazyk výhybky č. 33 žst. Tišnov se stopou otěru pravého předního kola předního podvozku „a“ TDV 51 54 82-40 401-6.

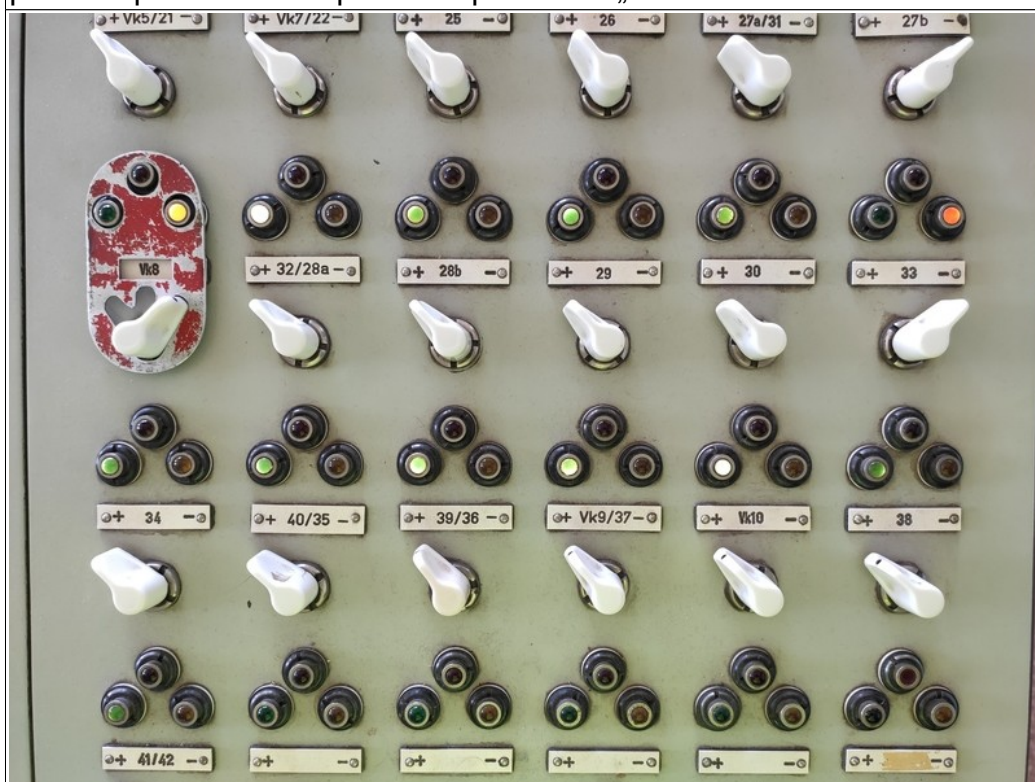
- **protože se domníval, že celý vlak již vjel na SK č. 1, aniž by však tuto skutečnost nějakým způsobem zjistil, přestavil výhybku č. 33 pomocí řadiče SZZ z polohy „+“, tj. na/ze SK č. 1, do polohy „-“, tj. na/ze SK č. 3 a bezprostředně poté obsloužil tlačítko „Nouzové přestavení výhybky 33“;**

Je evidentní, že výpravčí vnitřní služby žst. Tišnov, který obsluhou třípolohového výměnového řadiče 33 do polohy „–“, tzn. do polohy umožňující jízdu DV na kolejiště říkonínského zhlaví ze/na SK č. 3, a stiskem tlačítka „NOUZOVÉ PŘESTAVENÍ VÝMĚN“ výhybky č. 33 přestavil předmětnou výhybku pod jedoucimi TDV vlaku R 975, **nejednal s úmyslem vzniku MU**. Jeho chování bylo ovlivněné **nevědomou chybou** – nepozorností při řízení drážní dopravy a obsluze SZZ, kdy vlivem konání výluky SZZ žst. Tišnov nebyly v činnosti technické prostředky zabezpečení, jež by při pochybení (omylu nebo selhání) osoby řídící drážní dopravu zabránily nedovolenému přestavení výhybky č. 33 v době, kdy byla obsazena pohybujícími se DV vlaku R 975.

Obr. č. 7: Snímek části ovládacího stolu SZZ žst. Tišnov po MU, dokládající mj. třípolohový radič výhybky č. 33 přeložený do polohy „-“.

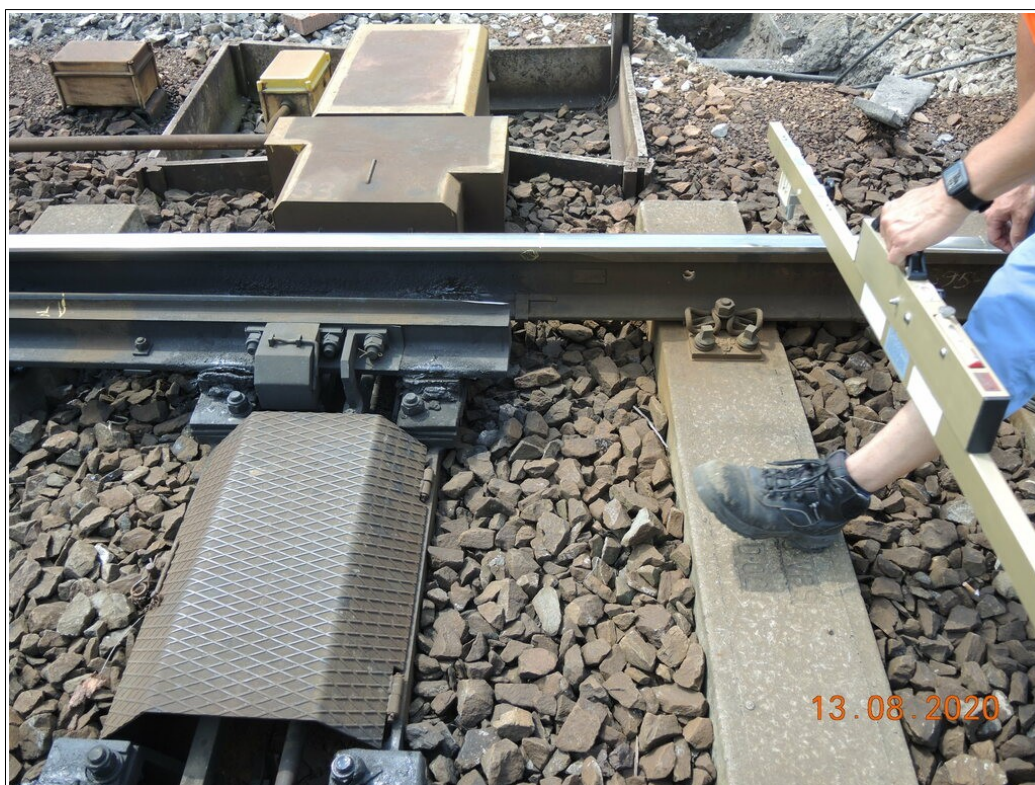
Obr. č. 8: Snímek pořízený dne 13. 8. 2020 ve 13:21:40 h ve výhybce č.33 žst. Tišnov při měření železničního svršku po MU.
