Rapport d'Enquête de Sécurité

DERAILLEMENT D'UN TRAIN DE MARCHANDISES HEVER - 19 FEVRIER 2013

Version initiale : 05/2014
Version 1 : 09/2014

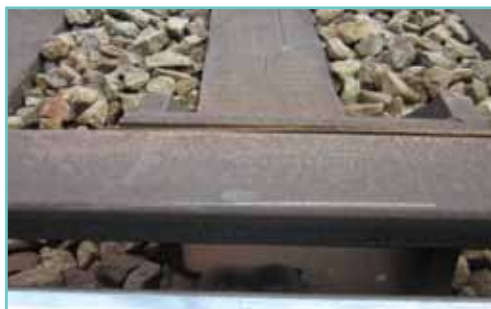
Illustration 5 --Impact sur le contre-rail de l'aiguillage 14G transition de la voie AL35

A hauteur de la bifurcation de Holsbeek, le train de marchandises passe de la voie A de la L35 à la ligne L35/2 en franchissant l'appareil de voie 14G, pour ensuite franchir l'appareil 15G afin de rejoindre la voie B de la L35/1. Les premières traces d'impact ont été constatées sur ces appareils. Après la bifurcation de Holsbeek et Dijlebrug, des ressorts d'un bogie sont retrouvés au niveau d'un aiguillage en position droite et un signal de contre-voie.

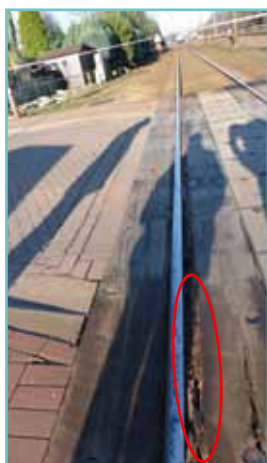
Illustrations 9 - Impacts au PN 8

Le passage à niveau 8 à hauteur de la Stationsstraat présente des impacts récents de roues sur les longerons, au niveau de la face interne du rail droit et du rail gauche

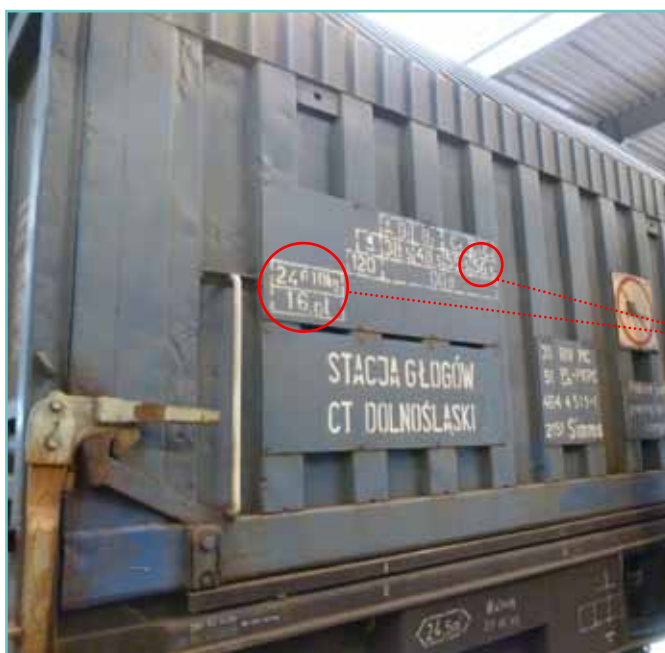
- Sur ces wagons, on constate, au centre des essieux, les mêmes traces de frottements que celles déjà constatées sur les wagons 14 et 13.
- Comme constaté sur plusieurs wagons, les inscriptions relatives au chargement présentes sur ces wagons permettent de faire en sorte que la masse brute maximale totale de 80 tonnes soit dépassée.

Tare 24.610kg + chargement 56.500kg
= poids brut 81.100kg

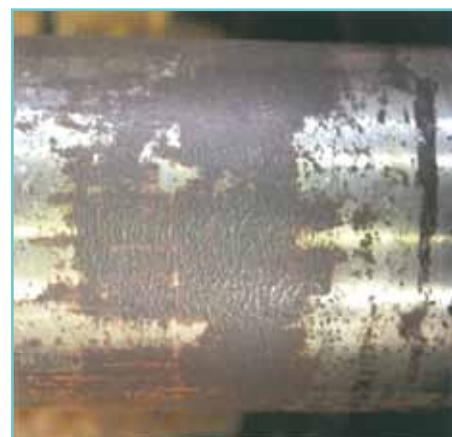
Illustration 22 - Constatations effectuées par le laboratoire : corrosion sur le corps de l'essieu, tant sur la section courte que sur la section longue de l'essieu brisé 01751231

La rupture ne s'est pas produite exactement au centre de l'essieu mais résulte d'un impact violent à l'endroit du bris, conjugué à la corrosion présente sous l'enduit de revêtement. Le défaut de fabrication détecté au centre de l'essieu, sur toute sa longueur, n'a eu aucune incidence sur la diminution de la tenue à la fatigue.

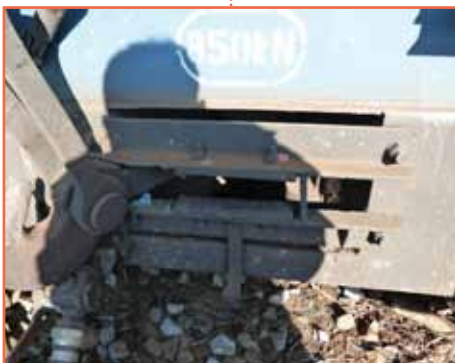
Dégâts constatés à l'avant du wagon 15Direction du wagon 15
←
