Rapport d'Enquête de Sécurité

DERAILLEMENT D'UN TRAIN DE MARCHANDISES HEVER - 19 FEVRIER 2013

Version initiale : 05/2014
Version 1 : 09/2014

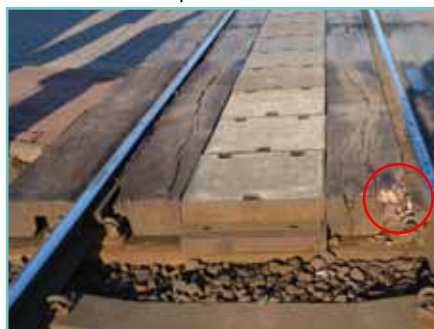
Illustrations 9 - Impacts au PN 8

Le passage à niveau 8 à hauteur de la Stationsstraat présente des impacts récents de roues sur les longerons, au niveau de la face interne du rail droit et du rail gauche

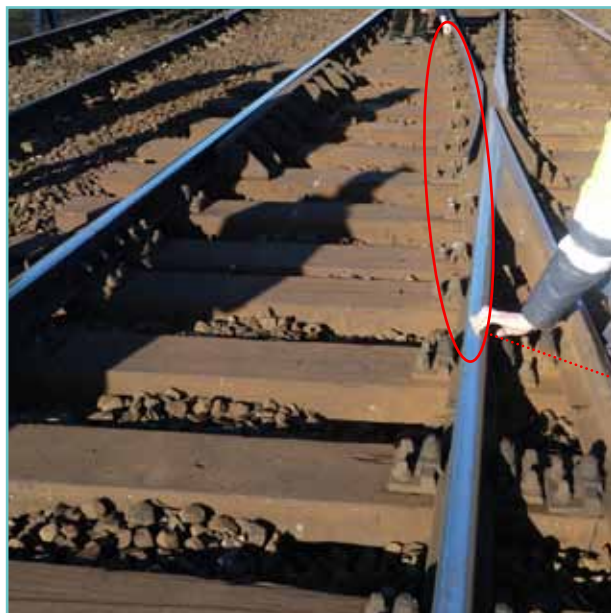
Illustration 13 - Entre le contre-rail de l'aiguillage O2U et le croisement 03U

Sur le rail gauche de la voie A L53 qui croise la voie B pour donner passage vers la voie A de ligne 27 B/1, on peut voir des impacts sur les boulons qui se prolongent le long de la face extérieure du rail croisant.

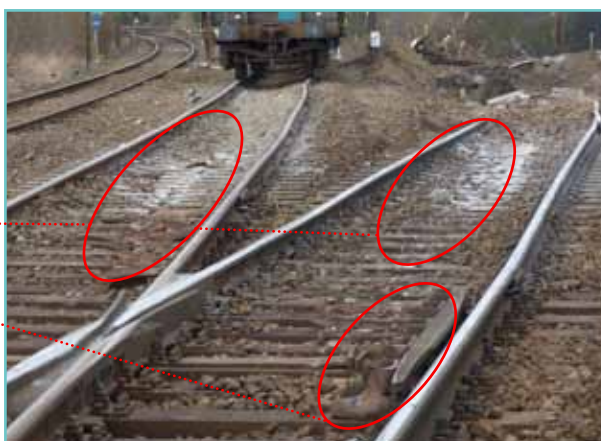
A hauteur du croisement, on peut voir d'importants impacts sur la contre-aiguille de la seconde pointe du cœur du croisement du rail droit provenant de la voie A. Au centre de la voie B de la ligne 53 et au centre de la voie A de la ligne 27 B/1, d'importantes traces d'impact sont visibles au milieu des traverses.

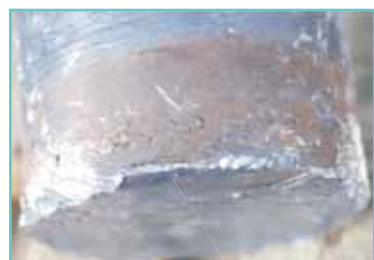
Gecorrodeerde zone
aan breuk vlak

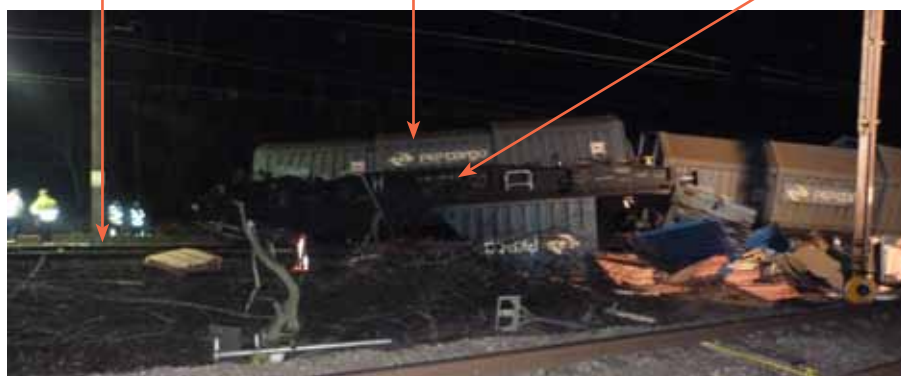
Dégâts constatés au wagon 14, laissent supposer que ce dernier n'a ni pivoté ni basculé

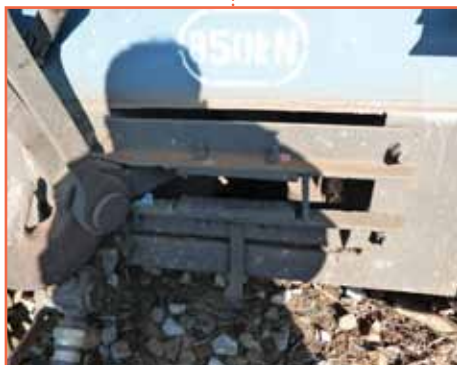
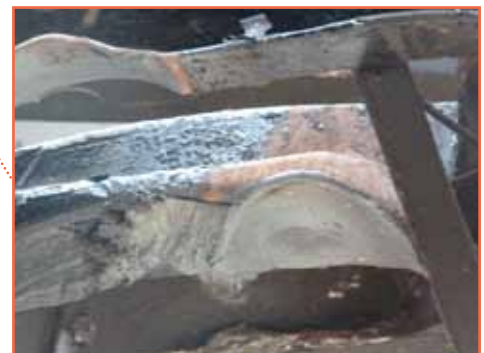
Dégâts constatés à l'avant du wagon 15Direction du wagon 15
←
