# Rapport d'Enquête de Sécurité

## DERAILLEMENT D'UN TRAIN DE MARCHANDISES HEVER - 19 FEVRIER 2013

Version initiale : 05/2014  
Version 1 : 09/2014

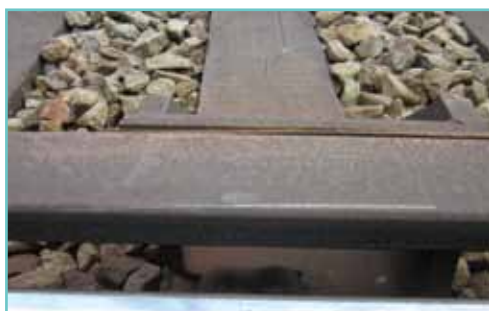
Illustration 5 --Impact sur le contre-rail de l'aiguillage 14G transition de la voie AL35

A hauteur de la bifurcation de Holsbeek, le train de marchandises passe de la voie A de la L35 à la ligne L35/2 en franchissant l'appareil de voie 14G, pour ensuite franchir l'appareil 15G afin de rejoindre la voie B de la L35/1. Les premières traces d'impact ont été constatées sur ces appareils. Après la bifurcation de Holsbeek et Dijlebrug, des ressorts d'un bogie sont retrouvés au niveau d'un aiguillage en position droite et un signal de contre-voie.

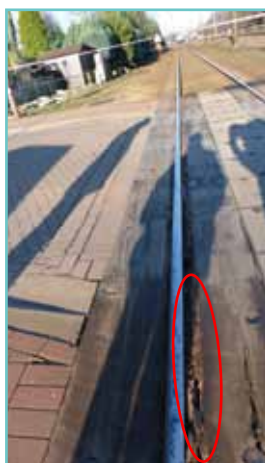
Le passage à niveau 8 à hauteur de la Stationsstraat présente des impacts récents de roues sur les longerons, au niveau de la face interne du rail droit et du rail gauche

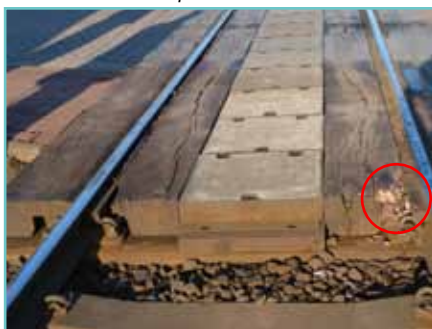
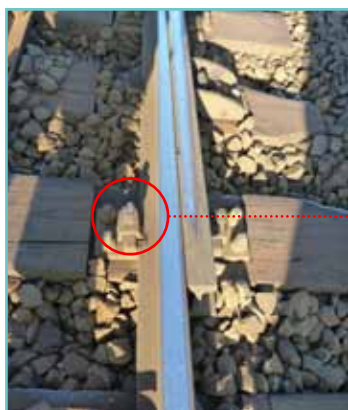
Illustrations 9 - Impacts au PN 8

En aval du passage à niveau 8, des dégâts ont été constatés sur l'appareil de dilatation, au niveau de la face intérieure du rail droit, à hauteur des boulons de fixation des traverses.

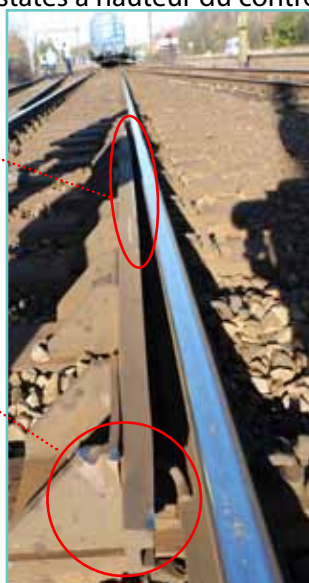
Illustration 12 - Impacts et traces

En revanche, des impacts et des traces de boudin de roue ont été constatés à hauteur du contre rail opposé, sur la face interne du rail droit.

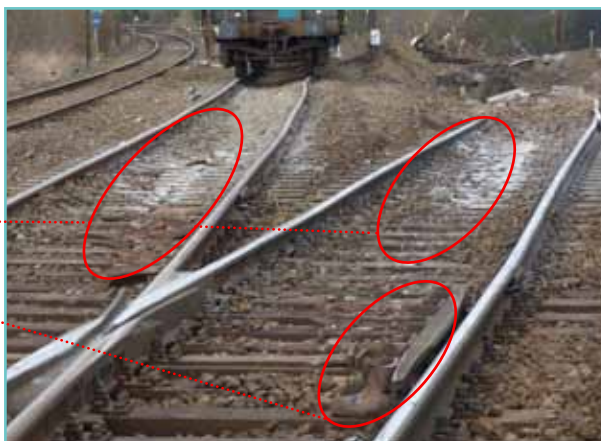
A hauteur du croisement, on peut voir d'importants impacts sur la contre-aiguille de la seconde pointe du cœur du croisement du rail droit provenant de la voie A. Au centre de la voie B de la ligne 53 et au centre de la voie A de la ligne 27 B/1, d'importantes traces d'impact sont visibles au milieu des traverses.

Illustration 14 - Importants impacts sur le croisement

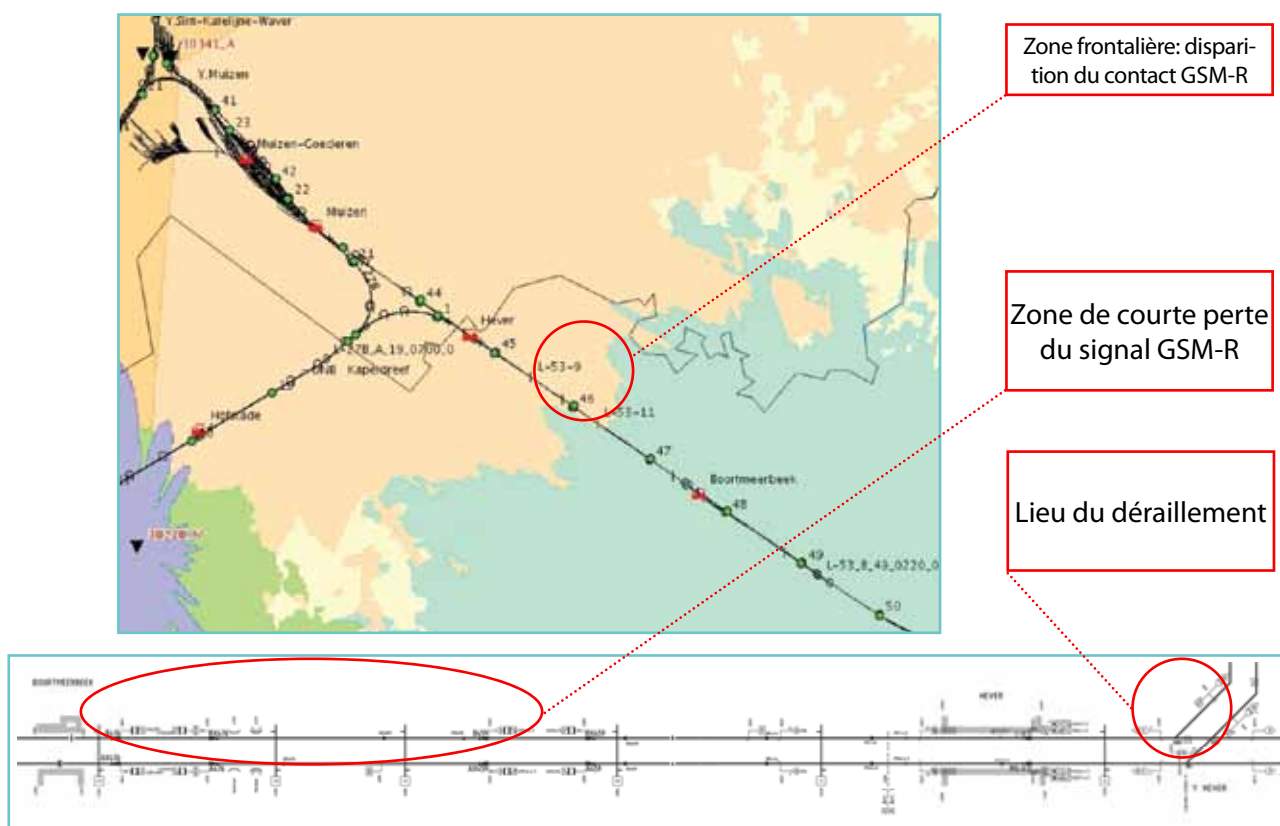
Suites aux mesures effectuées par ICTRA sur le site à Boortmeerbeek, il semble que la couverture réponde aux exigences de EIRENE SRS V 15.3.0 point 3.2 « couverture ». Le niveau du signal du GSM-R est faible à cet endroit probablement dû à un niveau de signal élevé du réseau GSM public<sup>18</sup>, Un mât de GSM public est situé juste à côté de la gare de Boortmeerbeek, à moins de 150m de la ligne 53.

Illustration 15: possible interaction entre le réseau GSM-R et le réseau GSM public

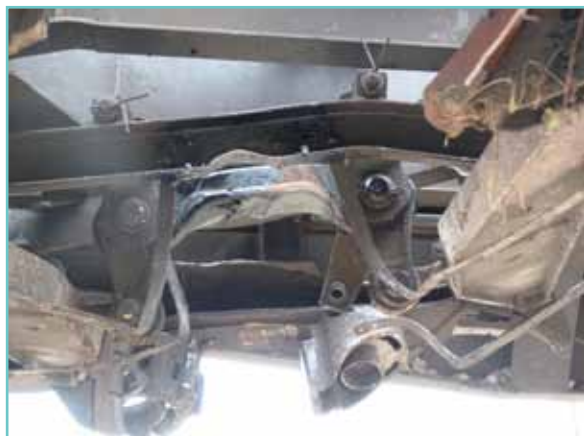
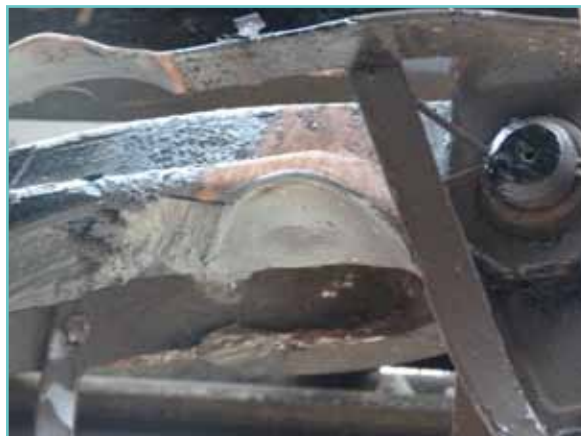
Illustrations 18: Connecteur de frein usé du wagon 14

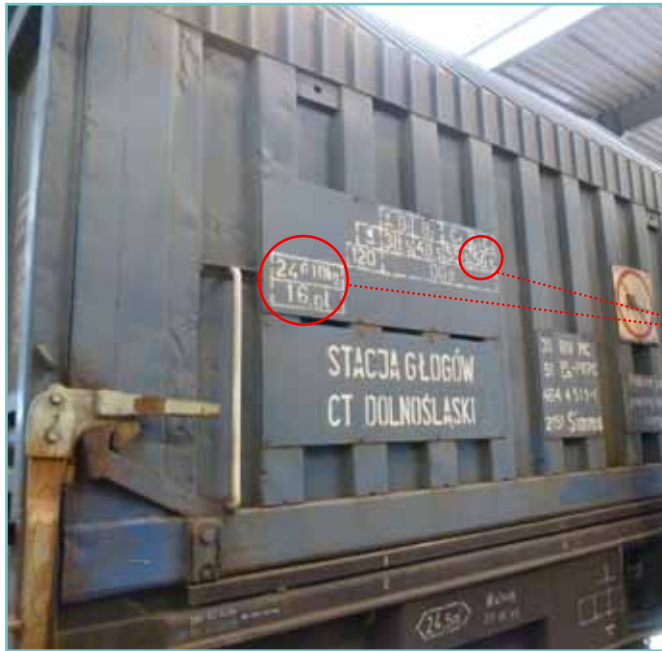
- Sur ces wagons, on constate, au centre des essieux, les mêmes traces de frottements que celles déjà constatées sur les wagons 14 et 13.
- Comme constaté sur plusieurs wagons, les inscriptions relatives au chargement présentes sur ces wagons permettent de faire en sorte que la masse brute maximale totale de 80 tonnes soit dépassée.

Tare 24.610kg + chargement 56.500kg  
= poids brut 81.100kg

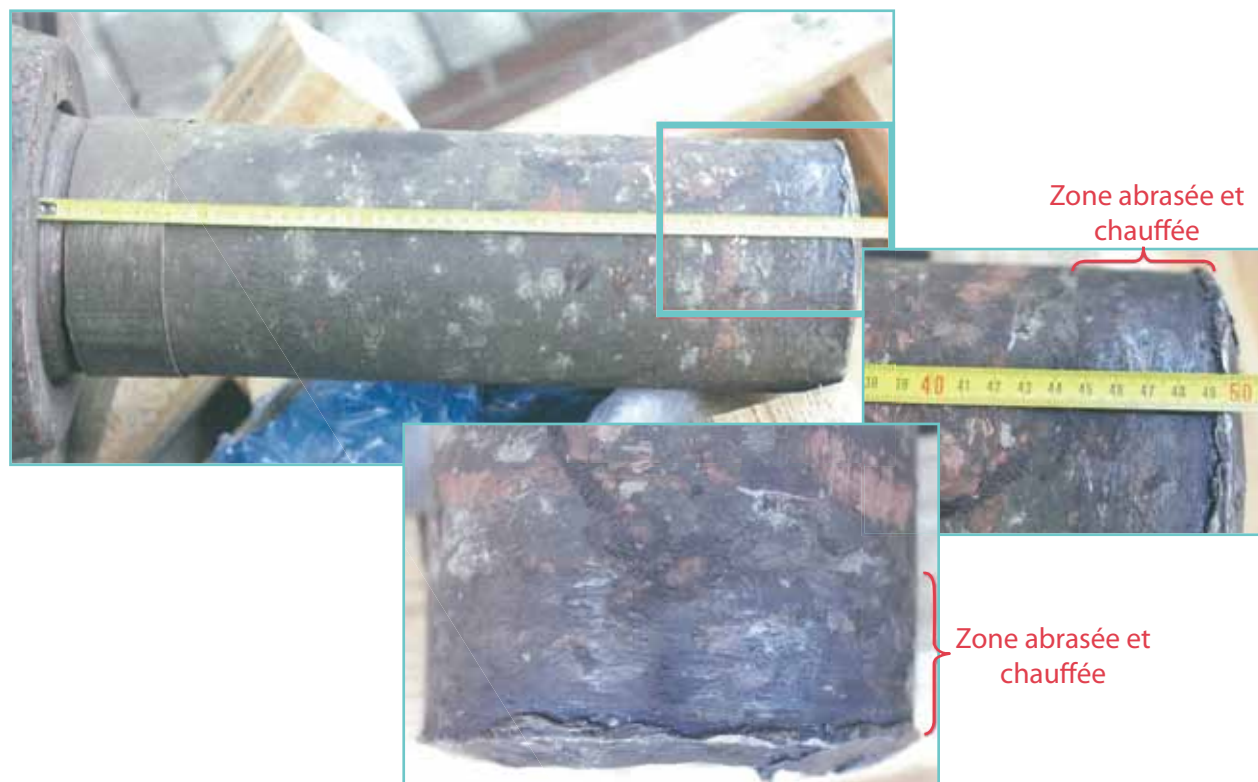
- La zone est abrasée et déformée au niveau de surface de l'essieu ;
- Le plan de rupture est resté relativement intact et ne présente que quelques zones chauffées et fondues à proximité du rebord. Il montre clairement deux fronts de fatigue et des zones de rupture franche. Un défaut a été détecté au centre.

La déformation de la surface de rupture est oblique

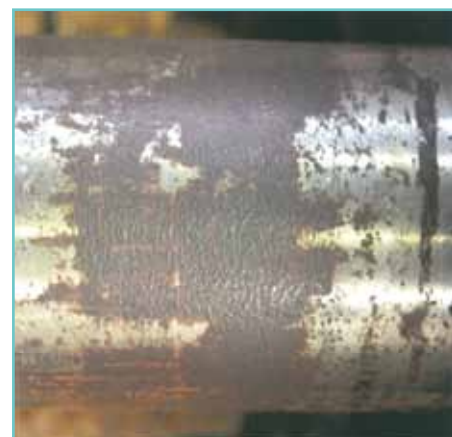
- il a été constaté que deux couches de peinture ont été appliquées sur le corps de l'essieu, en l'occurrence une couche de fond rouge et une couche de finition grise. La couche de fond rouge est visible par endroits. L'épaisseur de la peinture sèche (cumul des deux couches) est de 50 à 75  $\mu\text{m}$ .
- Après l'enlèvement de l'enduit entourant l'essieu, la présence de grosses taches de corrosion a été constatée en différents endroits du corps de l'essieu.

*Illustration 22 - Constatations effectuées par le laboratoire : corrosion sur le corps de l'essieu, tant sur la section courte que sur la section longue de l'essieu brisé 01751231*

La rupture ne s'est pas produite exactement au centre de l'essieu mais résulte d'un impact violent à l'endroit du bris, conjugué à la corrosion présente sous l'enduit de revêtement. Le défaut de fabrication détecté au centre de l'essieu, sur toute sa longueur, n'a eu aucune incidence sur la diminution de la tenue à la fatigue.

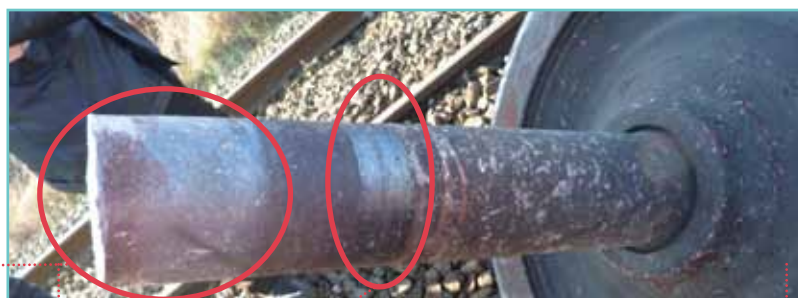
Zone corrodée

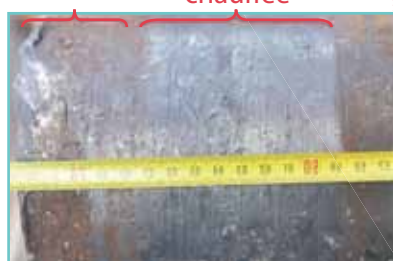
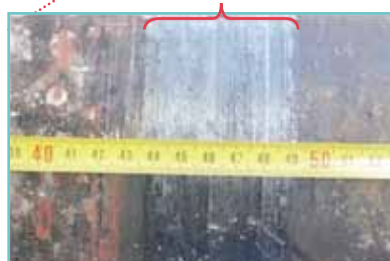
Zone de la rupture  
immédiate

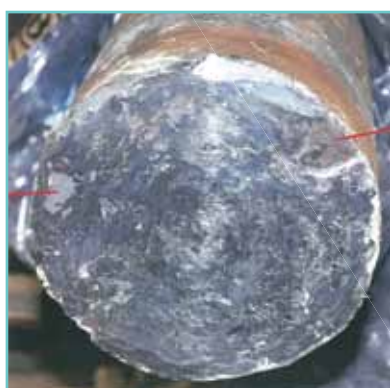
Front de fatigue

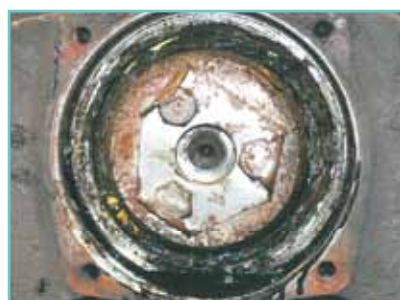
Graisse lubrifiant verte dans la  
boîte d'essieu

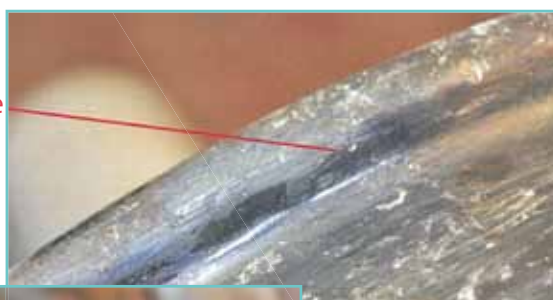
Domage à l'intérieur du boudin de  
la roue : une ligne passe du bande de  
roulement vers le boudin de la roue

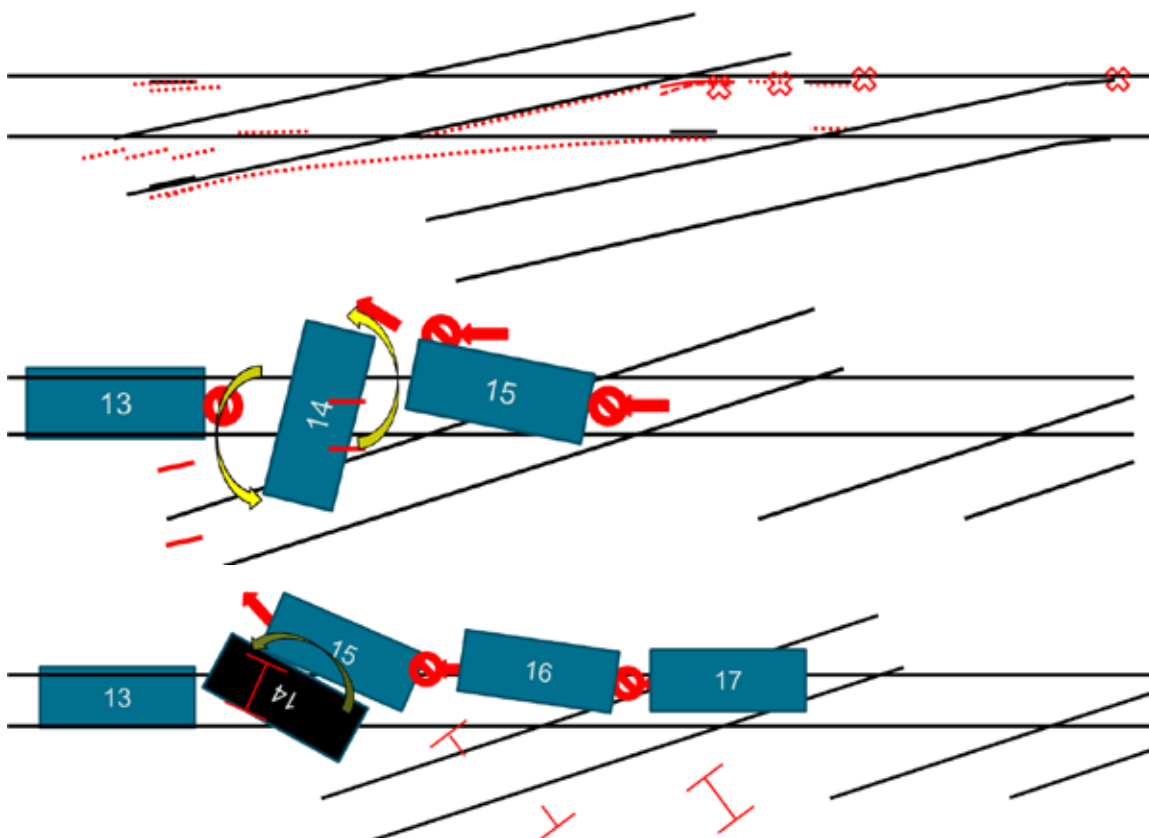
**Dégâts constatés au wagon 14, laissent supposer que ce dernier n'a ni pivoté ni basculé**

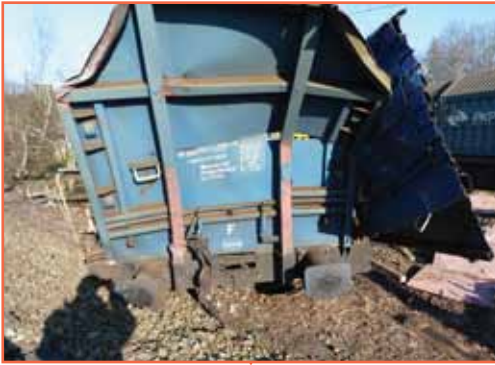
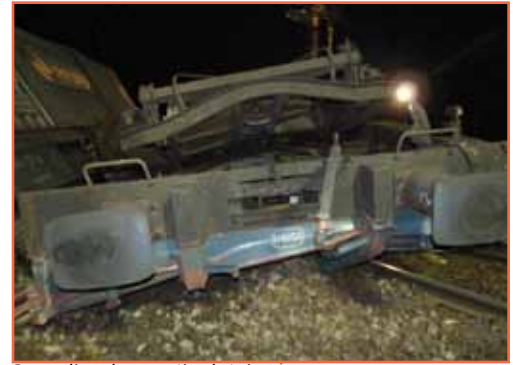
*Barre d'attelage arrière brisée*

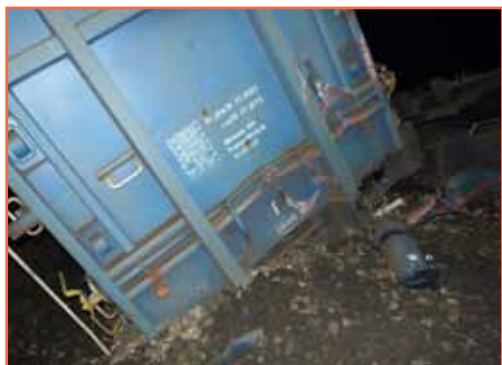
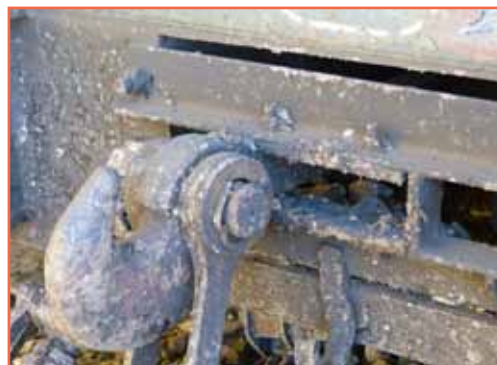
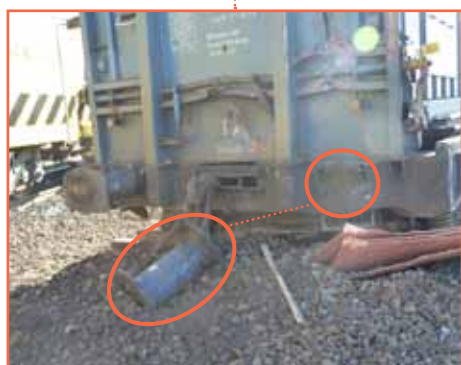
**Dégâts constatés à l'avant du wagon 15**Direction du wagon 15  
←
