Untersuchungsbericht

Aktenzeichen: BEU-uu2021-06/003-3323

Gefährliches Ereignis im Eisenbahnbetrieb

Ereignisart:	Zugentgleisung
Datum:	09.06.2021
Zeit:	12:17 Uhr
Betriebsstelle:	Bahnhof Demmin
Gleis:	2
Weiche:	W 39

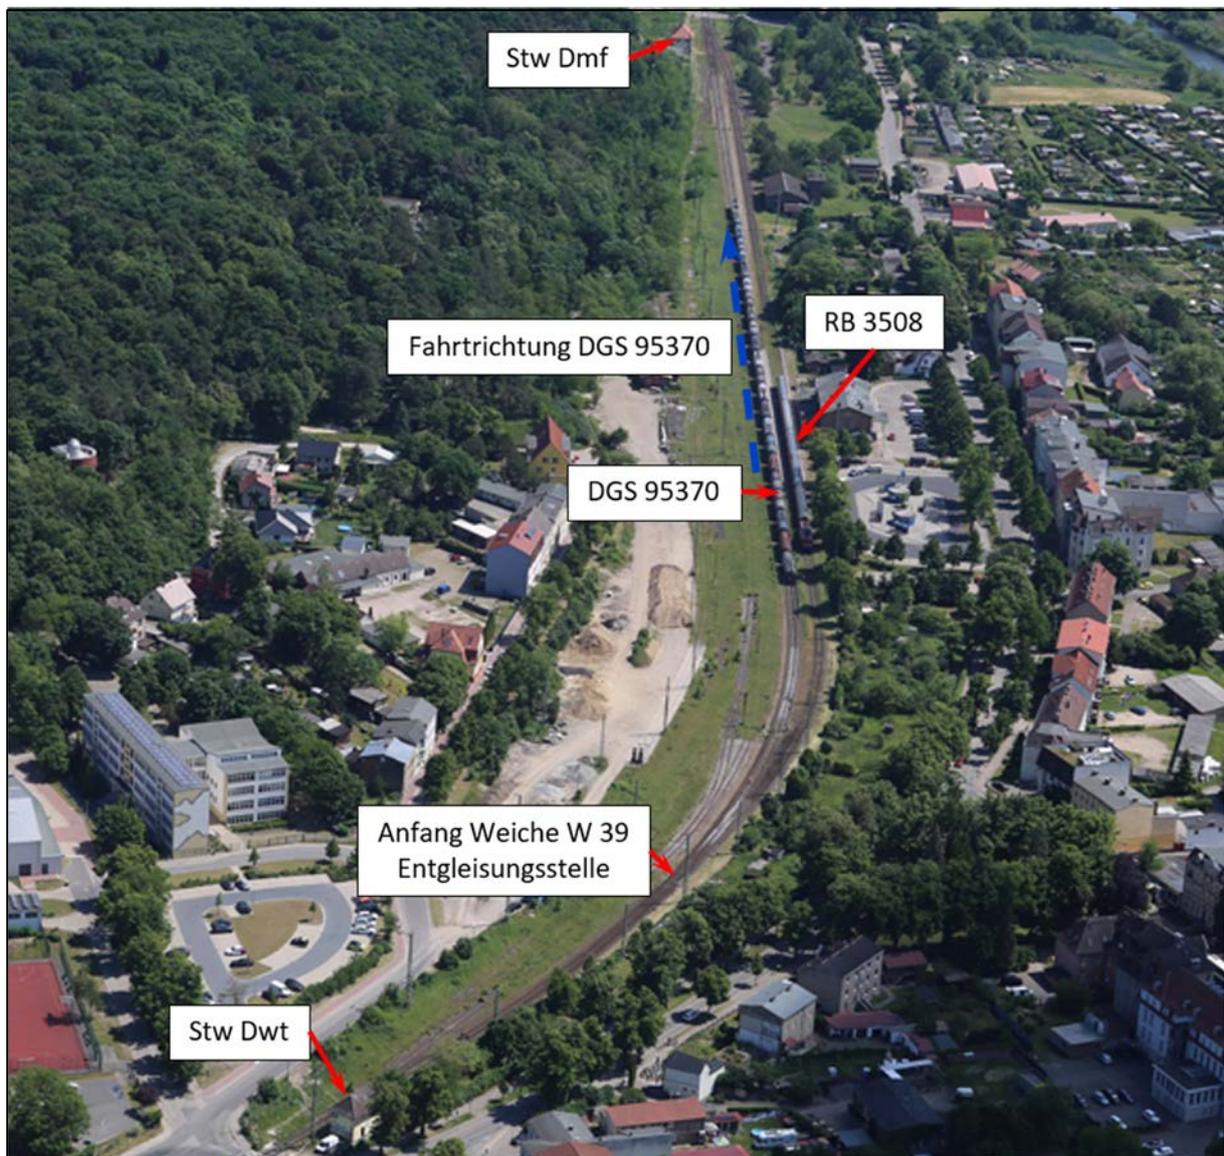
Abbildung 3: Luftbild des Bf Demmin Situation nach dem Ereignis²

Das folgende Luftbild stellt die Situation im Bf Demmin nach der Zugentgleisung dar.

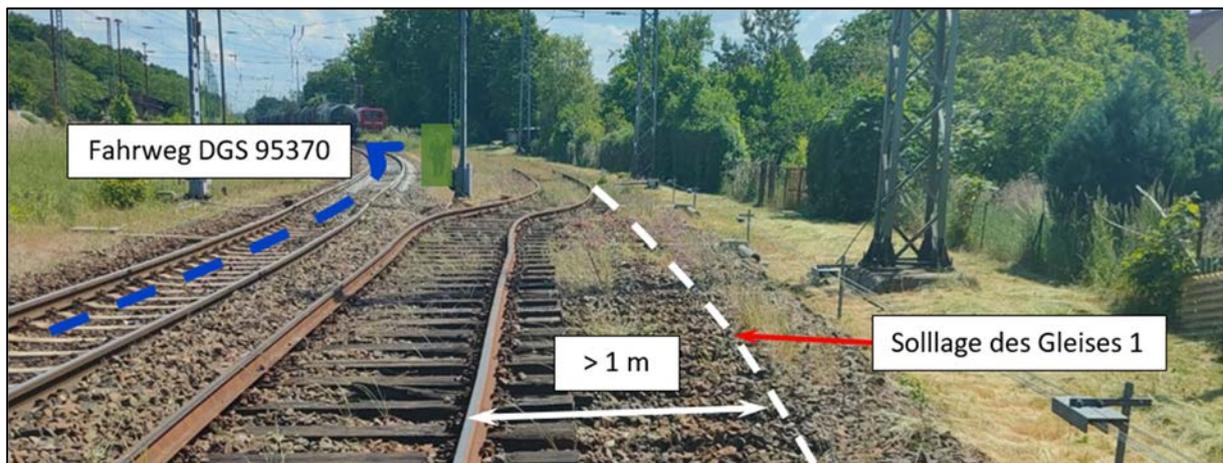
Abbildung 4: Verschiebung des Gleises 2 im Bf Demmin

Die infolge des Ereignisses an der Infrastruktur im Bf Demmin entstandenen Schäden sind beispielhaft in den beiden folgenden Abbildungen dargestellt.

Schiene des Gleises 1 wurde teilweise aus ihren Befestigungen gerissen und das Gleis streckenweise um mehr als einen Meter in Richtung des Gleises 2 gezogen. Auf Höhe des Asig H wurde eine weitere Verschiebung des Gleises durch das Fundament des Signalmastes verhindert. Das bewirkte hier einen abrupten Richtungswechsel im Gleis. Dadurch überkletterte das entgleiste Drehgestell etwa in km 176,3 die linke Schiene des Gleises 1 in Richtung des Gleises 2. Danach wurden auf dem Weg bis zum ereignisbedingten Halt des Zuges sämtliche Schwellen und ein Teil der vorhandenen Bahnsteigkante am Gleis 2 zerstört.

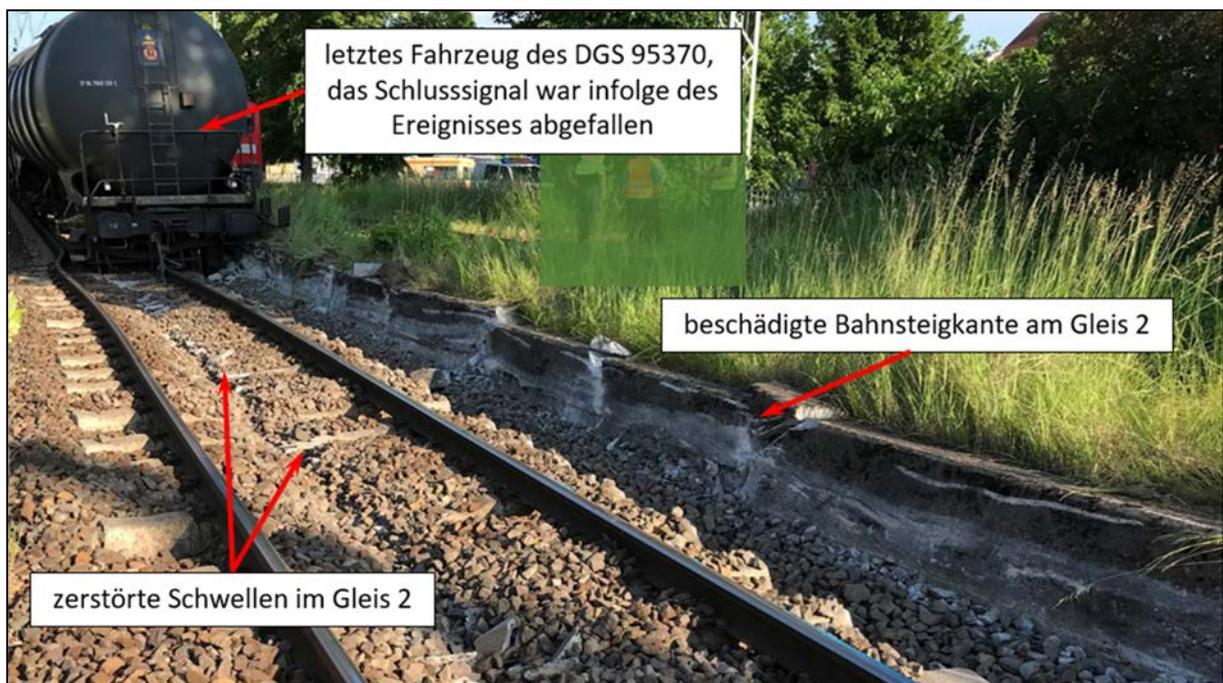
Abbildung 5: Schäden im Bereich des Bahnsteigs im Bf Demmin

Infolge der Schäden mussten die Gleise im Bf Demmin mehrere Tage gesperrt werden. Bis zum Abschluss der infrastrukturellen Instandsetzung konnten Zugfahrten im Regelbetrieb nicht stattfinden.

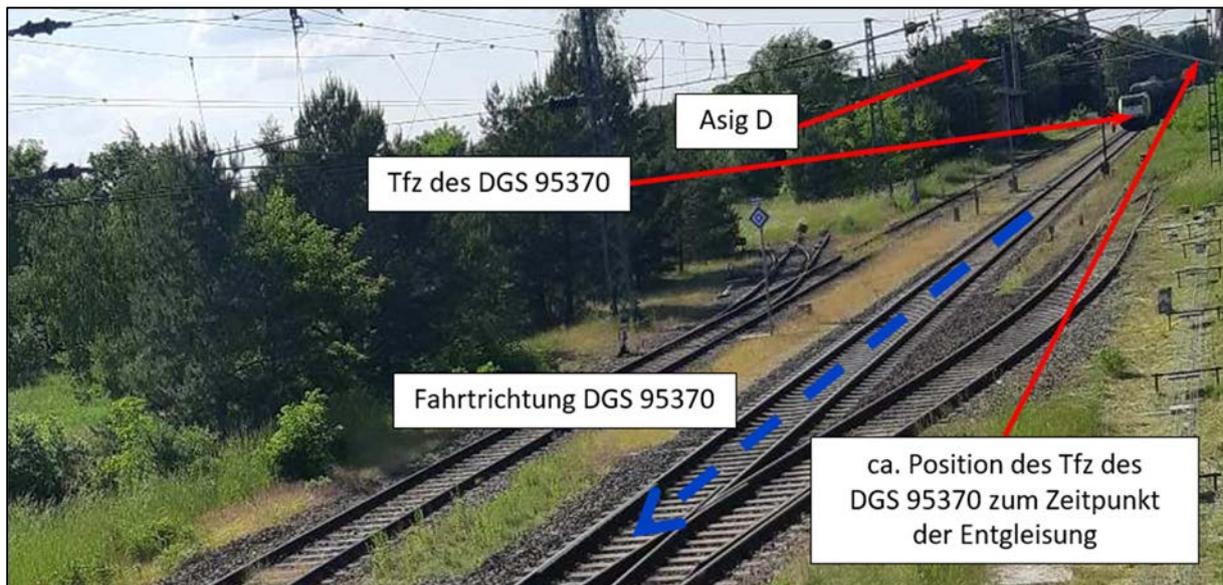
Abbildung 8: Blick vom Stw Dmf in Richtung Empfangsgebäude des Bf Demmin³

Aufgrund der Tatsache, dass weder eine selbsttätige Fahrstraßenauflösung noch eine Gleisfreimeldeanlage im Bf Demmin installiert waren, musste der Fdl ausschließlich durch Hinsehen feststellen, ob der Zug am Asig D in km 75,681 zum Halten gekommen war. Das Tfz des DGS 95370 befand sich nach dem ereignisbedingten Halt ca. in km 175,8 und somit deutlich vor dem gewöhnlichen Halteplatz. Die folgende Abbildung zeigt die Situation nach dem Halt des Zuges. Die Position des Tfz nach dem Halt, der Standort des Asig sowie die Position, an der sich das Tfz zum Zeitpunkt der Entgleisung etwa befand, sind markiert.

Die Fahrstraße k/2 für den DGS 95370 war vor dem Halt des Zuges am gewöhnlichen Halteplatz aufgelöst worden. Damit gab der Fdl dem Ww auf dem Stw Dwt den Verschluss der Elemente der Fahrstraße frei. Gegen 12:17 Uhr meldete der Fdl Demmin die Ankunft des DGS 95370 an den Fdl Grimmen und bot diesem gleichzeitig den RE 3508 mit der Abfahrzeit 12:21 Uhr an. Während dessen stellte der Ww im Stw Dwt die Weiche W 39 unter dem letzten Wagen des DGS 95370 um.

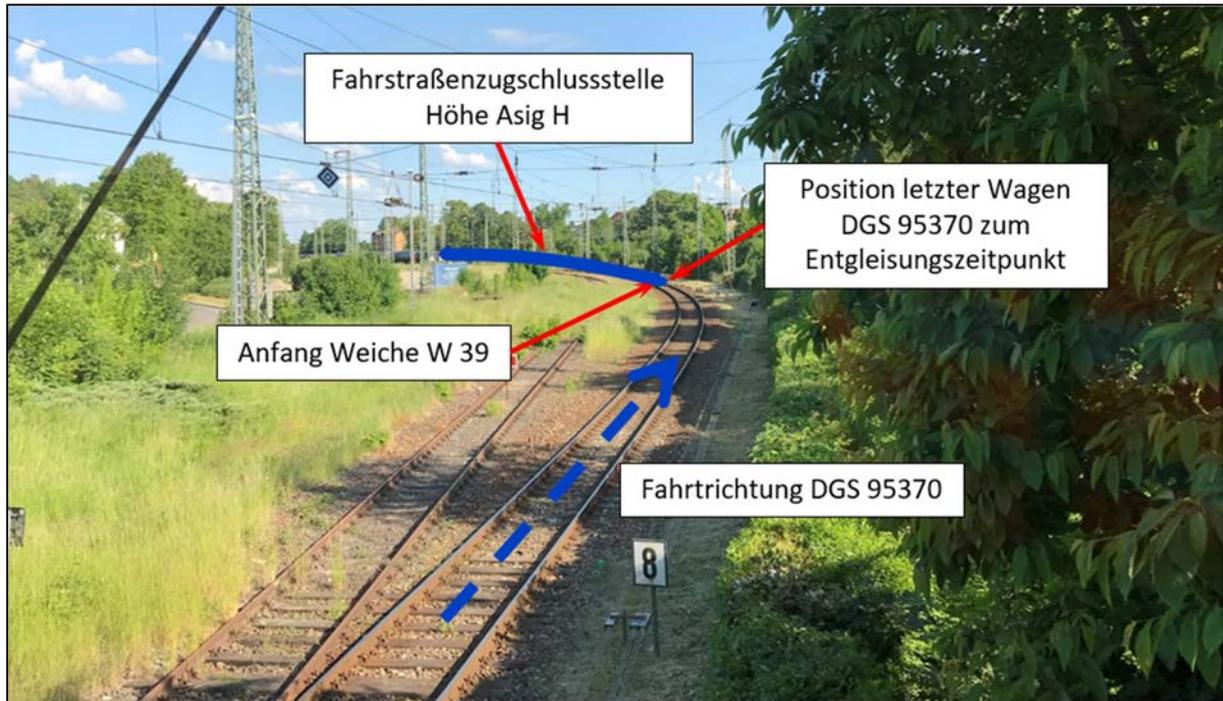
Abbildung 10: Blick vom Stw Dwt in Richtung Empfangsgebäude des Bf Demmin

Aus der Abbildung ist eine deutliche Distanz zwischen Entgleisungsstelle des letzten Wagens auf Weiche W 39 und der Fahrstraßenzugschlussstelle für den Ww zu erkennen.

Der Ww legte den Fahrstraßenhebel zurück und stellte die Weiche W 39 unter dem Zug DGS 95370 um.

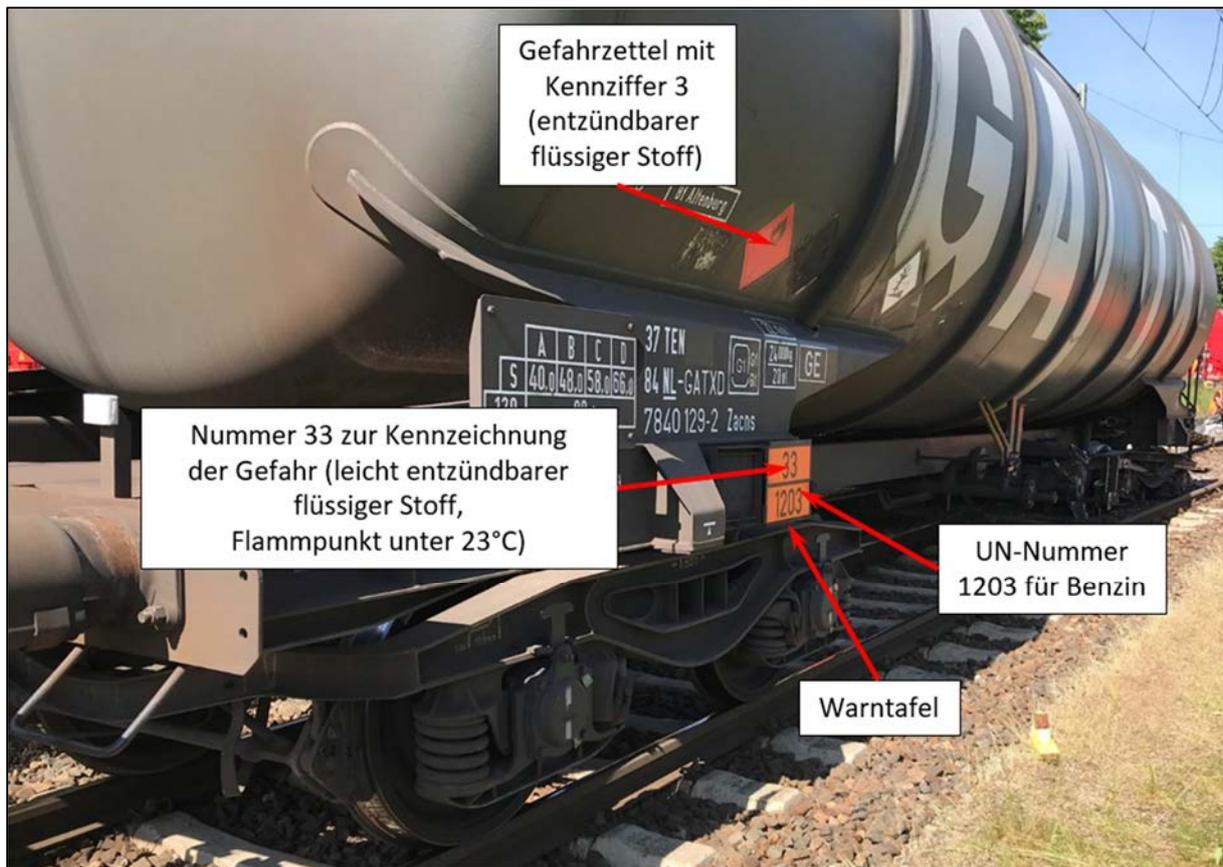
Abbildung 12: Entgleistes Fahrzeug

Das entgleiste Fahrzeug, das auf der folgenden Abbildung zu erkennen ist, lief am Schluss des Zuges und war gemäß Wagenliste mit ca. 65 t Gefahrgut beladen.

Der Gefahrzettel wies auf einen entzündbaren flüssigen Stoff hin. Die Warntafel zeigte die Nummer 33 zur Kennzeichnung der Gefahr, hier leicht entzündbarer flüssiger Stoff mit Flammpunkt unter 23°C, und die UN-Nummer 1203 für das Gefahrgut, hier Benzin. Infolge des Ereignisses kam es nicht zu einer Umweltbelastung durch Freisetzung von gefährlichen Gütern. Die Prüfung der vom Fahrzeughalter vorgelegten Unterlagen zur Instandhaltung des Fahrzeuges ergab keinerlei Unregelmäßigkeiten. Hinweise auf ereignisursächliche Einflüsse aus dem entgleisten Fahrzeug ergab die Untersuchung nicht. Die am Fahrzeug festgestellten Schäden wurden sämtlich als Unfallfolgen eingeordnet.

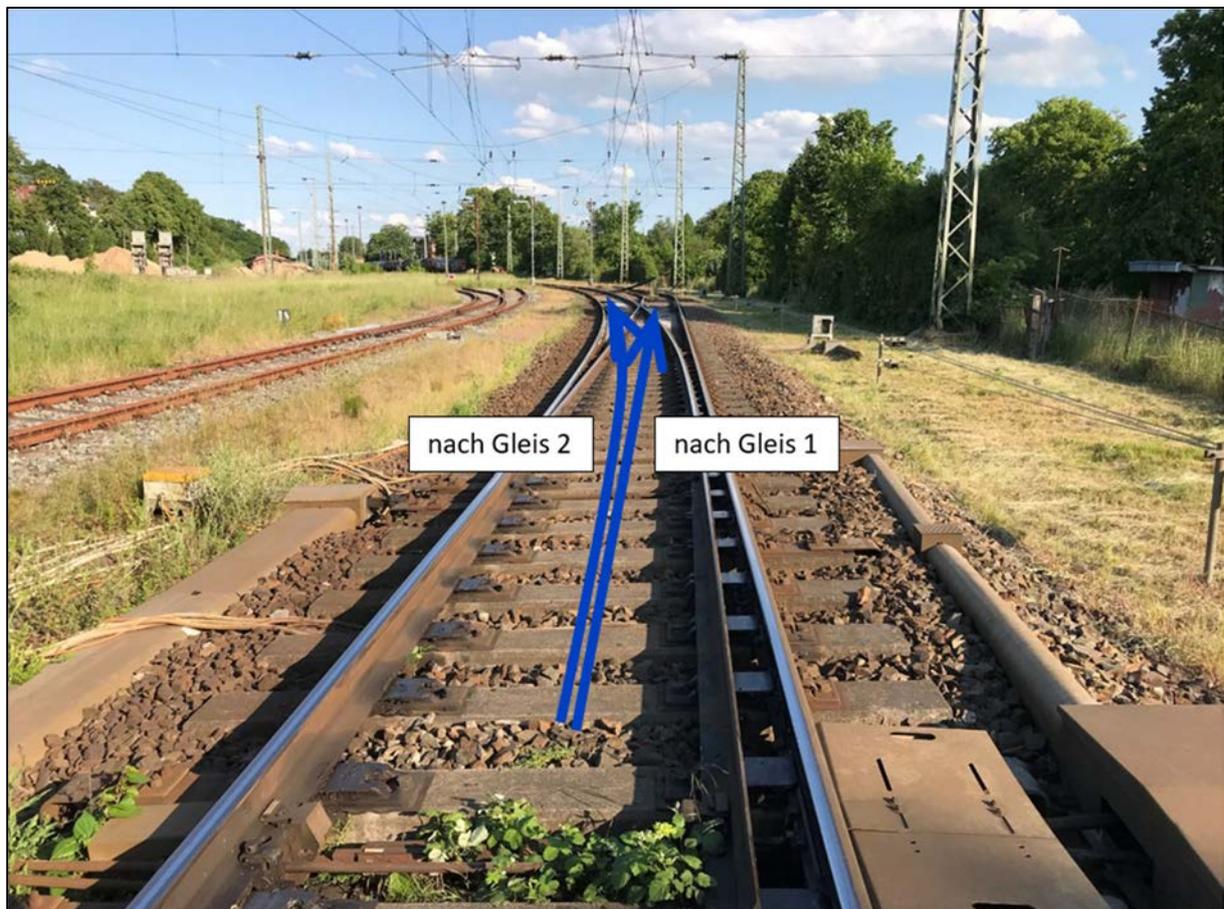
Abbildung 13: Weiche W 39 im Bf Demmin

Die Zugentgleisung ereignete sich in Weiche W 39 im Bf Demmin. Diese war eine Innenbogenweiche der Bauform IBW 54-500-1:12. Für die Zugfahrt DGS 95370 aus Richtung Grimmen nach Gleis 2 musste sie sich in Linkslage befinden. Bei der Untersuchung durch die BEU wurde sie, wie aus der Abbildung 12 ersichtlich, in Rechtslage für eine Fahrt aus/nach Gleis 1 vorgefunden. Anzeichen für eine Fehlfunktion der Weiche wurden nicht festgestellt. In den Arbeits- und Störungsbüchern beider Stw waren im unmittelbaren zeitlichen Umfeld des Ereignisses keine Störungen oder Arbeiten an der Weiche W 39 eingetragen. Die Weichenprüfprotokolle für die letzten drei Jahre wurden geprüft und wiesen hinsichtlich der bautechnischen Komponenten der Weiche keinerlei Abweichungen vom Regelwerk aus.

Die bei der Untersuchung durch die BEU vor Ort festgestellten beträchtlichen Beschädigungen an den Gleisen 1 und 2 sowie an der Weiche W 39 wurden sämtlich als Folgen der Entgleisung identifiziert.

Für das Ereignis ursächliche Einflüsse aus der bautechnischen Infrastruktur konnten im Rahmen der Untersuchung ausgeschlossen werden.

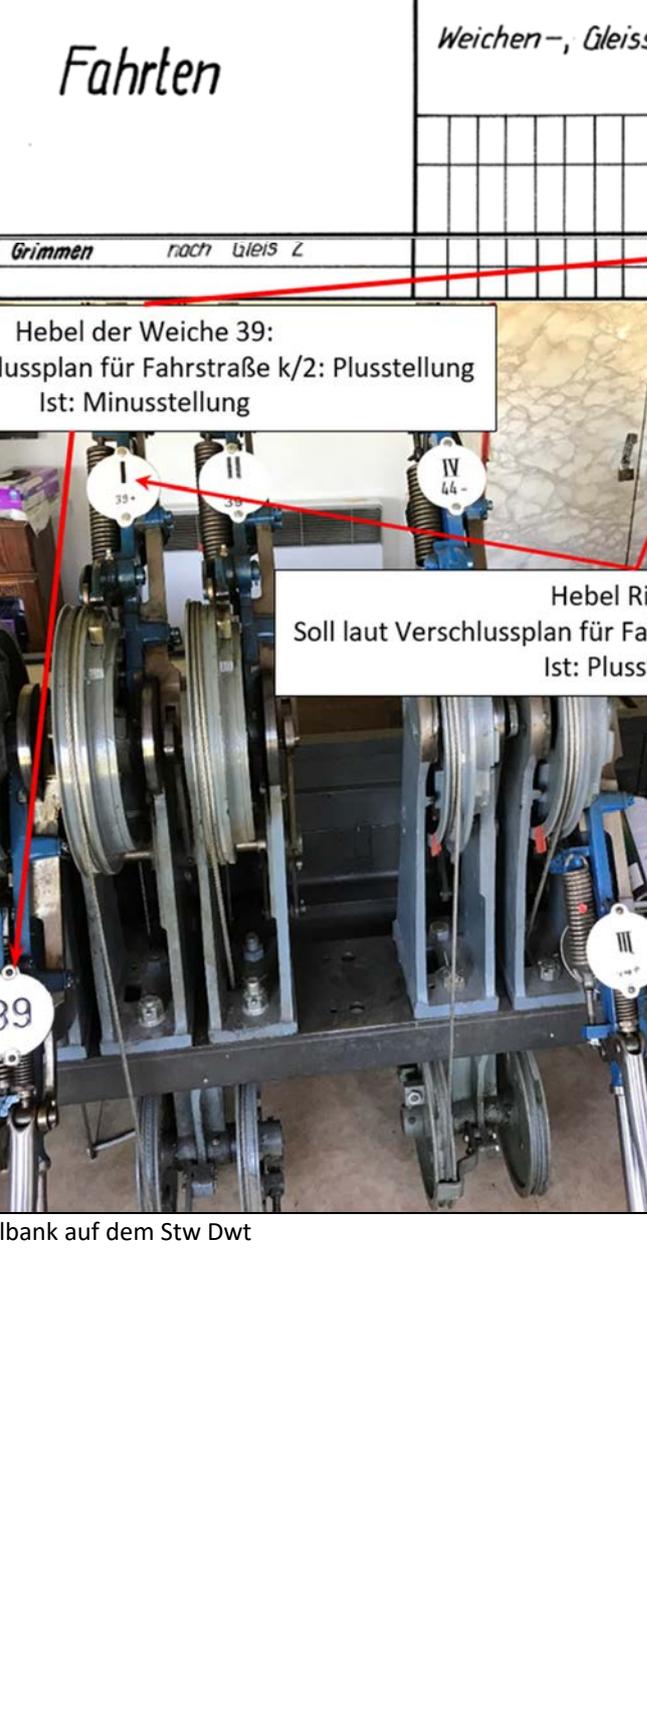
Abbildung 16: Hebelbank auf dem Stw Dwt

Hebel Riegel I:
Soll laut Verschlussplan für Fahrstraße k/2: Minusstellung
Ist: Plusstellung

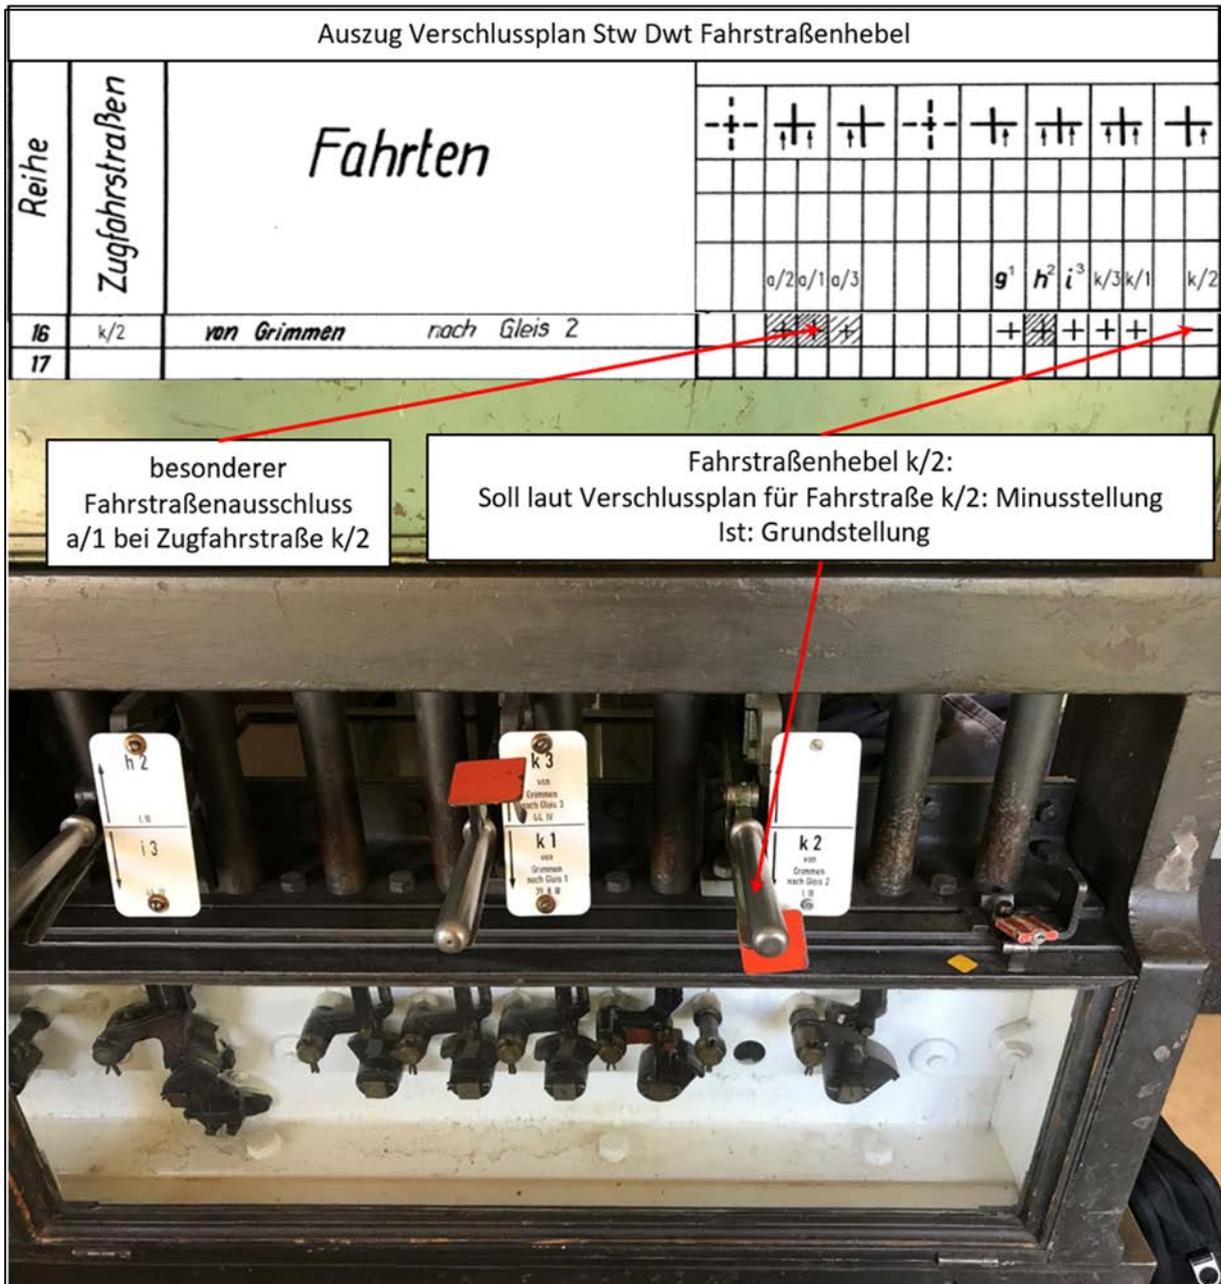
Abbildung 17: Fahrstraßenhebel auf dem Stw Dwt

Alle Nummern der Zählwerke stimmten mit denen im Nachweis der Zählwerke überein. Im Nachweis der Zählwerke waren im zeitlichen Umfeld der Zugentgleisung keine nachweispflichtigen Handlungen ausgewiesen. Es wurde also auf technischem Wege nicht unterbunden, dass der Fdl die Fahrstraße k/2 vorzeitig auflösen und der Ww anschließend die Elemente der Fahrstraße umstellen konnte.
