Zwischenbericht

Aktenzeichen: BEU-uu2022-02/003-3323

Gefährliches Ereignis im Eisenbahnbetrieb

Ereignisart:	Zugkollision
Datum:	14.02.2022
Zeit:	16:35 Uhr
Betriebsstelle:	Bf Ebenhausen-Schäftlarn
Gleis:	1
Kilometer:	17,76

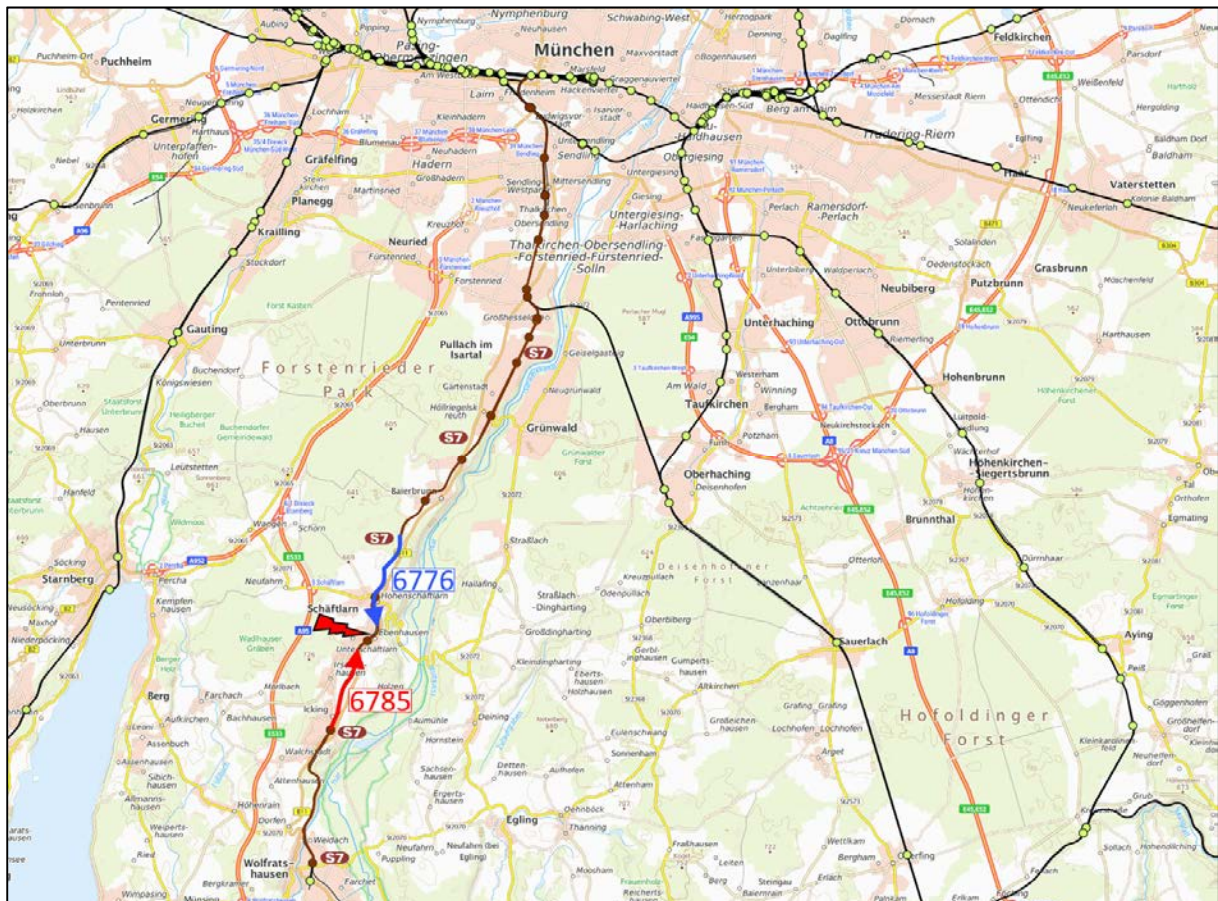
Abbildung 1: Lageplan Ereignisort¹

Die Zugkollision ereignete sich auf der eingleisigen, elektrifizierten Hauptbahn Großhesselohe-Isartalbahn – Wolfratshausen im nördlichen Bereich des Bf Ebenhausen-Schäftlarn zwischen der Weiche W1 und dem Einfahrsignal (Esig) 1A in Höhe des Streckenkilometers 17,76.

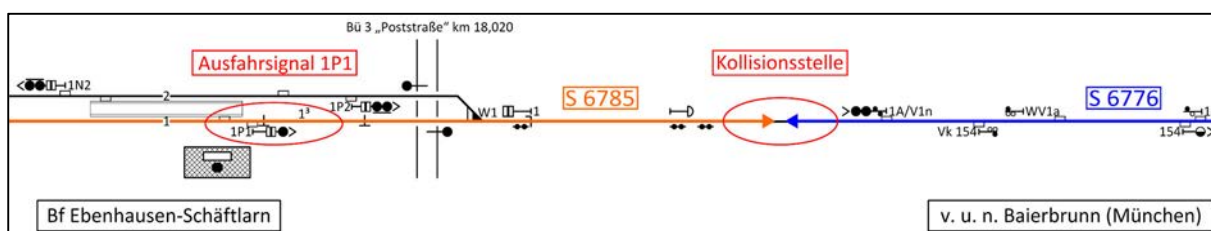
Zur selben Zeit näherte sich aus Richtung Baierbrunn der Zug S 6776. Kurz bevor der Zug das Einfahrsignal (Esig) 1A erreichte, führte die Vorbeifahrt des S 6785 am Asig 1P1 zum vorzeitigen Signalhaltfall des Esig 1A. Der Tf des Zuges erkannte den Signalhaltfall und leitete eine Schnellbremsung ein. Zusätzlich erfolgte bei der Vorbeifahrt am Esig 1A eine 2.000 Hz Beeinflussung mit einer daraus resultierenden Zwangsbremsung, die jedoch die Bremswirkung aufgrund der bereits eingeleiteten Schnellbremsung nicht mehr beeinflusst hat.

Um 16:35 Uhr kollidierte der Zug S 6785 mit einer Geschwindigkeit von ca. 57 km/h mit dem etwa in km 17,76 stehenden Zug S 6776.
