# Untersuchungsbericht

Aktenzeichen: 60uu2011-08/127-3323

## Gefährliches Ereignis im Eisenbahnbetrieb

Ereignisart:	Zugentgleisung
Datum:	23.08.2011
Zeit:	10:29 Uhr
Benachbarte Betriebsstellen:	Bf Belzig – Bf Wiesenburg (Mark)
Streckennummer:	6118
Kilometer:	65,6

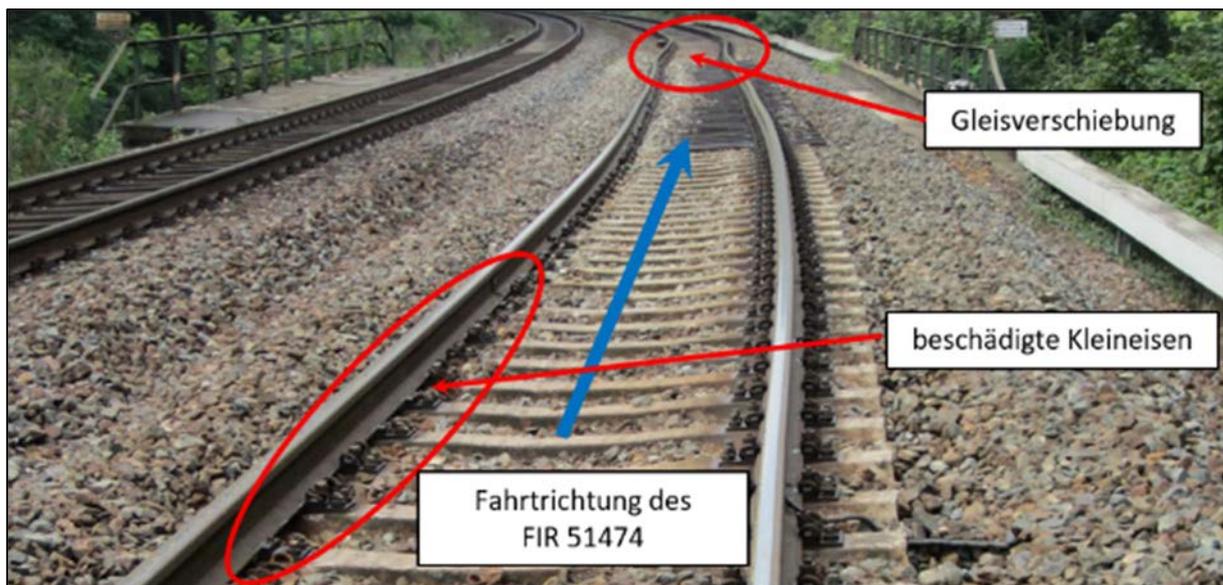
Abbildung 4: Entgleisungsfolgeschäden etwa in km 66,1

Am Radlenker der Weiche 51W15 ca. in km 65,6 fanden sich erste Überrollspuren von mehreren Rädern auf dem Radlenkerblatt. Als erste Spuren des Abgleitens der Räder in Fahrtrichtung nach rechts waren beschädigte Kleineisen neben der linken Schiene in ca. km 65,7 erkennbar, einige Meter weiter dann auch neben der rechten Schiene. Im weiteren Verlauf kam es etwa in km 66,1 zu einer Gleisverschiebung in Querrichtung, die in der folgenden Abbildung zu erkennen ist.

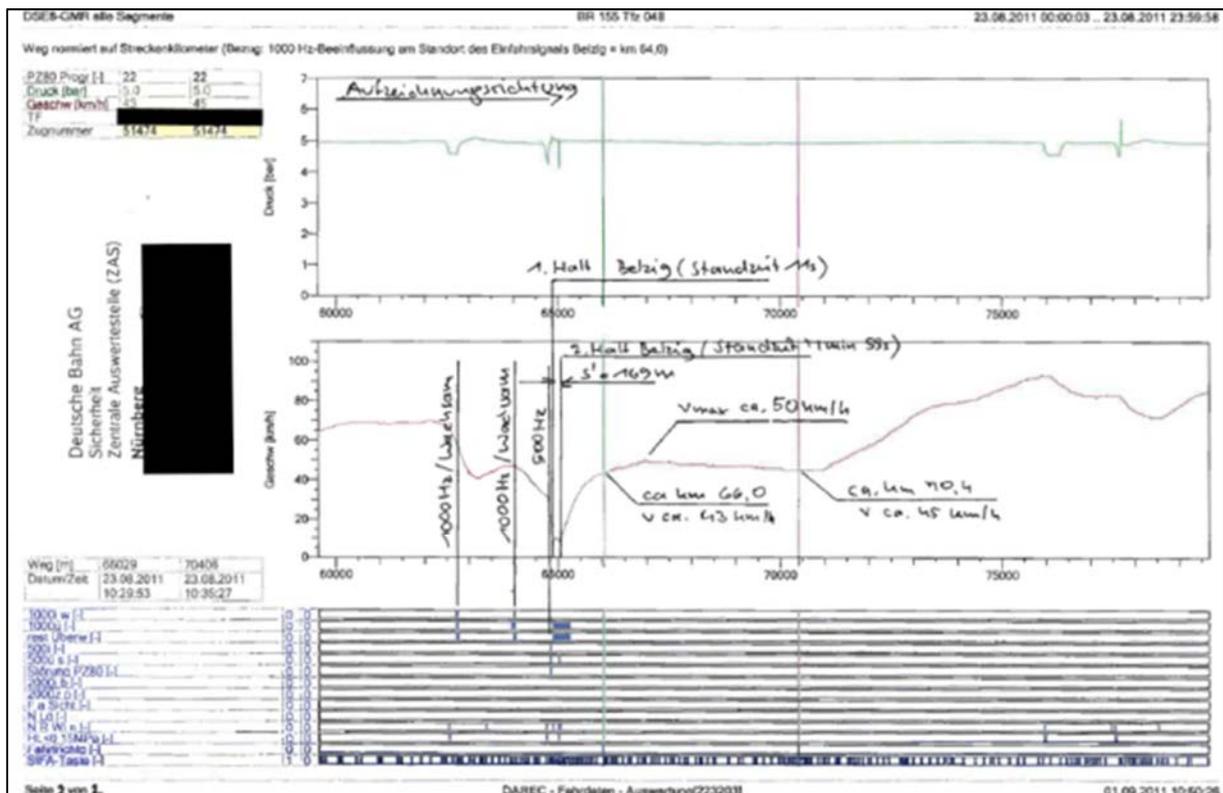
Abbildung 5: Grafische Darstellung des Fahrtverlaufs des FIR 51474<sup>3</sup>

Die in der Abbildung 5 enthaltene grafische Darstellung des Fahrtverlaufs zeigt etwa in km 64,0 eine 1.000 Hz-Beeinflussung mit Bedienung der Wachsamkeitstaste bei ca. 47 km/h.

An dieser Stelle befand sich das Einfahr- bzw. Vorsignal für das Zwischensignal 51ZR4 des Bf Belzig. Eine 500 Hz-Beeinflussung ist ca. um 10:17:29 Uhr ca. in km 64,82 registriert. Der erste Halt im Bf Belzig erfolgte ca. um 10:17:50 Uhr ca. in km 64,88 und dauerte etwa elf Sekunden. Danach fuhr der Zug ca. 169 m und hielt um 10:19:24 Uhr erneut für ca. sieben Minuten und 55 Sekunden. Dieser Halt erfolgte vor dem Signal 51ZR4. Danach fuhr der Zug in Richtung Bf Wiesenburg (Mark) weiter. Als der Tiefladewagen Uaai 839 am Schluss des Zuges die Weichen-

verbindung 51W10/51W11 durchfuhr, betrug die Geschwindigkeit ca. 33 km/h. Die Entgleisung des Fahrzeuges erfolgte ca. um 10:29:10 Uhr ca. in km 65,6 bei einer Geschwindigkeit von ca. 43 km/h. Danach fuhr der Zug mit konstanter Geschwindigkeit bis zur Wiedereingleisung weiter. Im Fahrtverlauf sind keine Hinweise auf unfallursächliche Fehlhandlungen des Triebfahrzeugführers erkennbar.

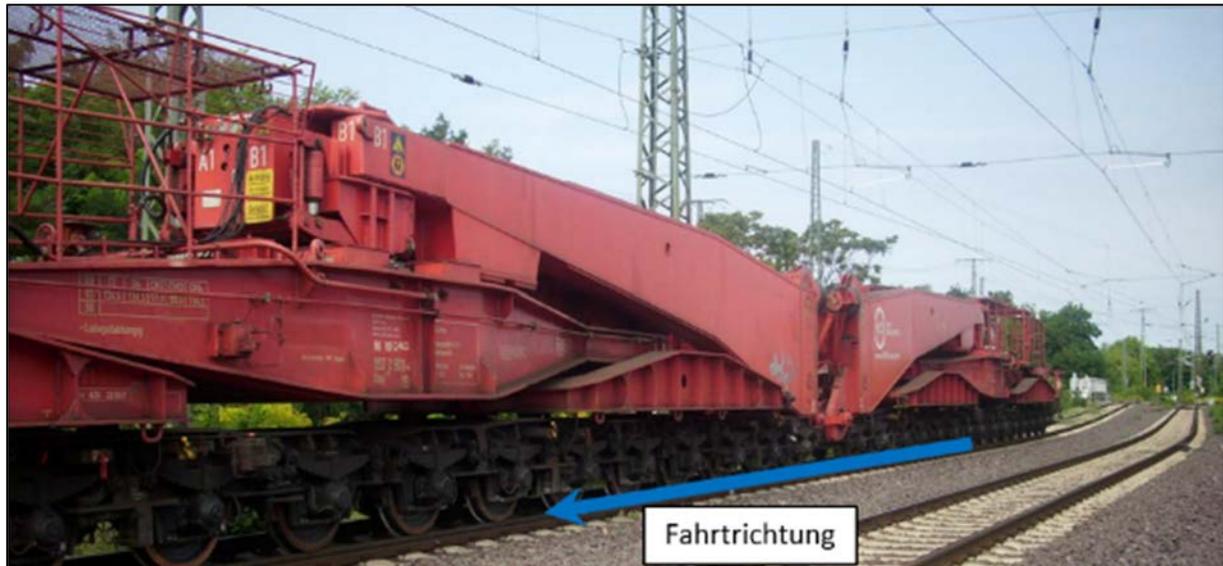
Abbildung 8: Tiefladewagen Uaai 839 nach der Entgleisung<sup>6</sup>

Die Abbildung 8 zeigt den Tiefladewagen Uaai 839, nachdem der Zug FIR 51474 in Magdeburg Hauptbahnhof gestellt worden war.

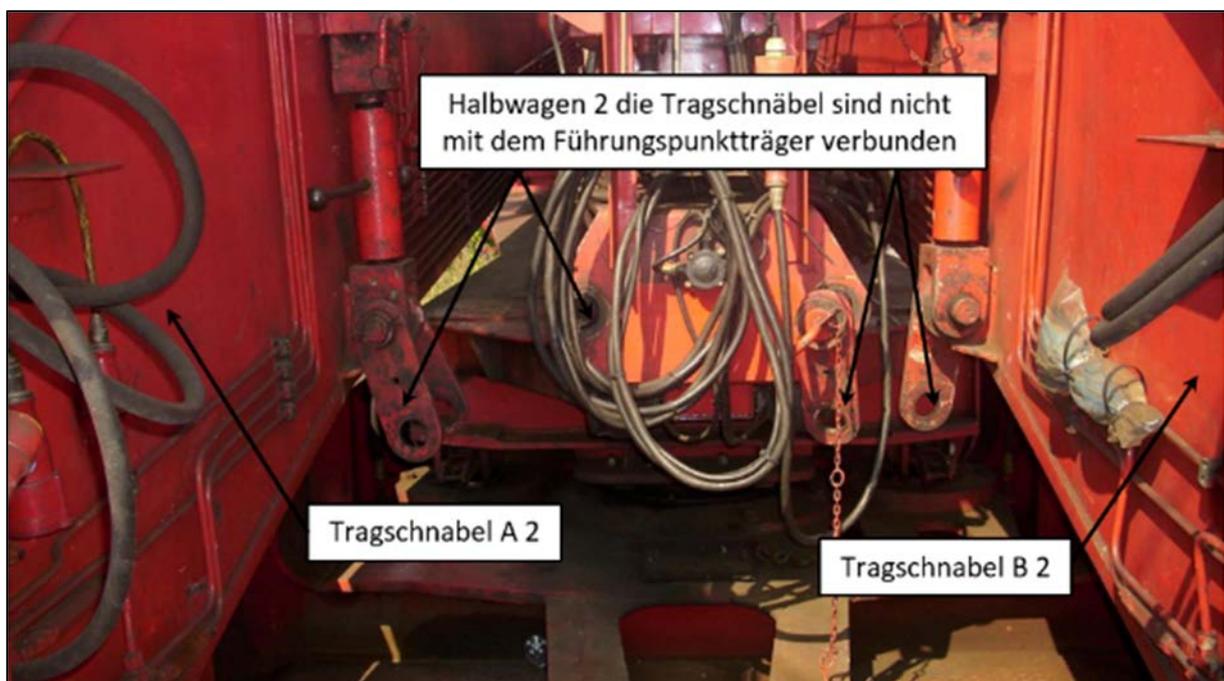
Abbildung 10: Fehlende Arretierung der Tragschnäbel am Halbwagen 2<sup>8</sup>

Im Rahmen der Untersuchung wurde festgestellt, dass die Arretierungen der Tragschnäbel A 2 und B 2 am Führungspunktträger des Halbwagens 2 nach dem Ereignis nicht mehr funktionsfähig waren. Die Lasche-Bolzen-Verbindungen zwischen den Tragschnäbeln und dem Führungspunktträger hatten sich gelöst. Dieser Zustand ist in Abbildung 10 zu erkennen.

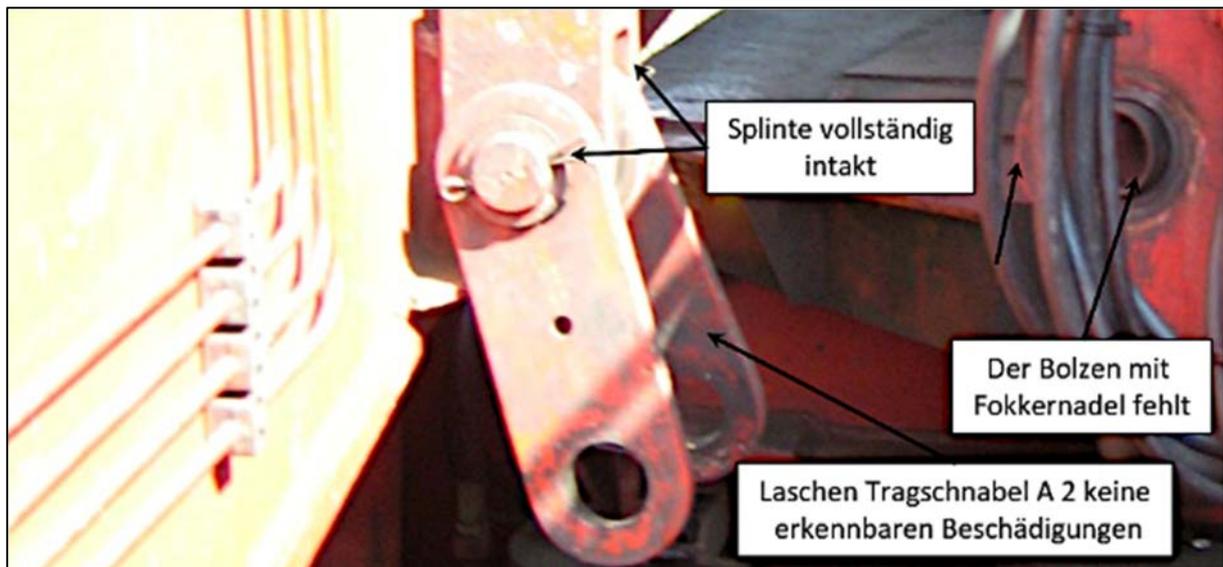
Abbildung 11: Arretierung am Tragschnabel A 2<sup>9</sup>

Am Tragschnabel A 2 fehlte, wie aus der folgenden Abbildung ersichtlich, der Bolzen mit der Fokkernadel. Die Laschen wiesen keine erkennbaren Beschädigungen auf.

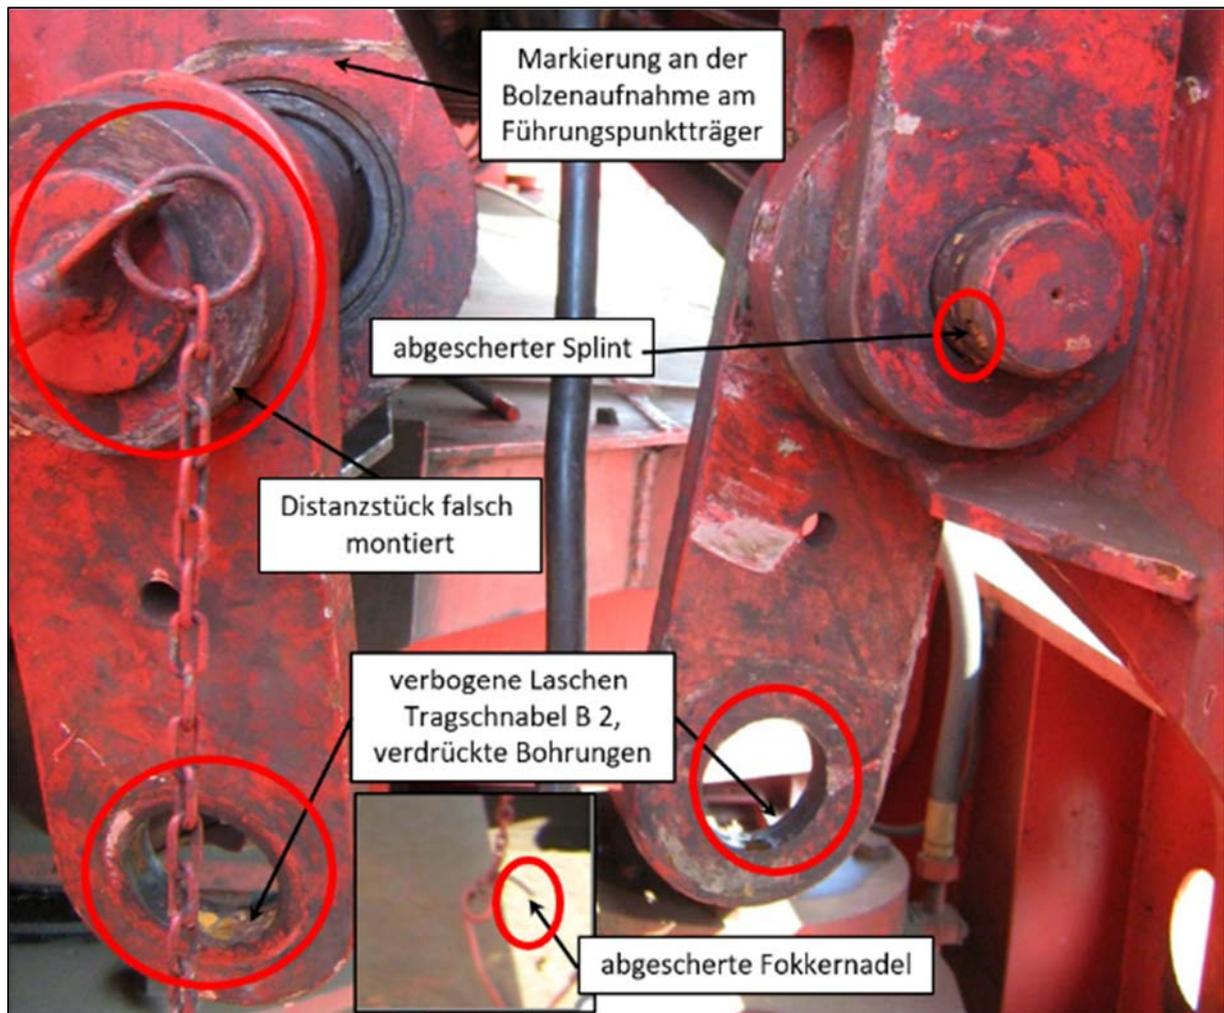
Abbildung 12: Arretierung am Tragschnabel B 2<sup>10</sup>

Auch am Tragschnabel B 2 war die Arretierung nicht mehr gewährleistet. Die Lasche-Bolzen-Verbindungen sowohl am Führungspunktträger als auch am Tragschnabel waren funktionsuntüchtig. Sowohl die Fokkernadel auf der Führungspunktseite als auch der Splint auf der Tragschnabelseite waren abgeschert. Die Laschen waren verbogen und die Bohrungen in den Laschen waren verdrückt. An der Bolzenaufnahme am Führungspunktträger war eine deutliche Markierung zu erkennen, die der äußeren Form der Lasche entsprach. In der Abbildung 12 ist das Schadbild zu erkennen. Aus dieser Abbildung geht auch hervor, dass ein Distanzstück, welches zwischen der Bolzenaufnahme des Führungspunktträgers und der Lasche platziert werden muss, um die Unterschiede der Breiten zwischen den Bolzenaufnahmen der Tragschnabelbefestigung und dem Führungspunktträger auszugleichen, vor die Lasche gesetzt worden war. Ein solcher Montagefehler führt dazu, dass es bereits bei geringen Bewegungen des Tragschnabels zu erhöhten Kräfteinträgen entlang der Bolzenlängsachse kommt, und damit ungewollte Biege- und Scherkräfte sowohl für die Fokkernadel auf der Führungspunktträgerseite als auch für die Splinte auf der Tragschnabelseite auftreten. Dies führt zu Spannungen, die insbesondere bei bereits beeinträchtigten Bauteilen zum Versagen führen können.

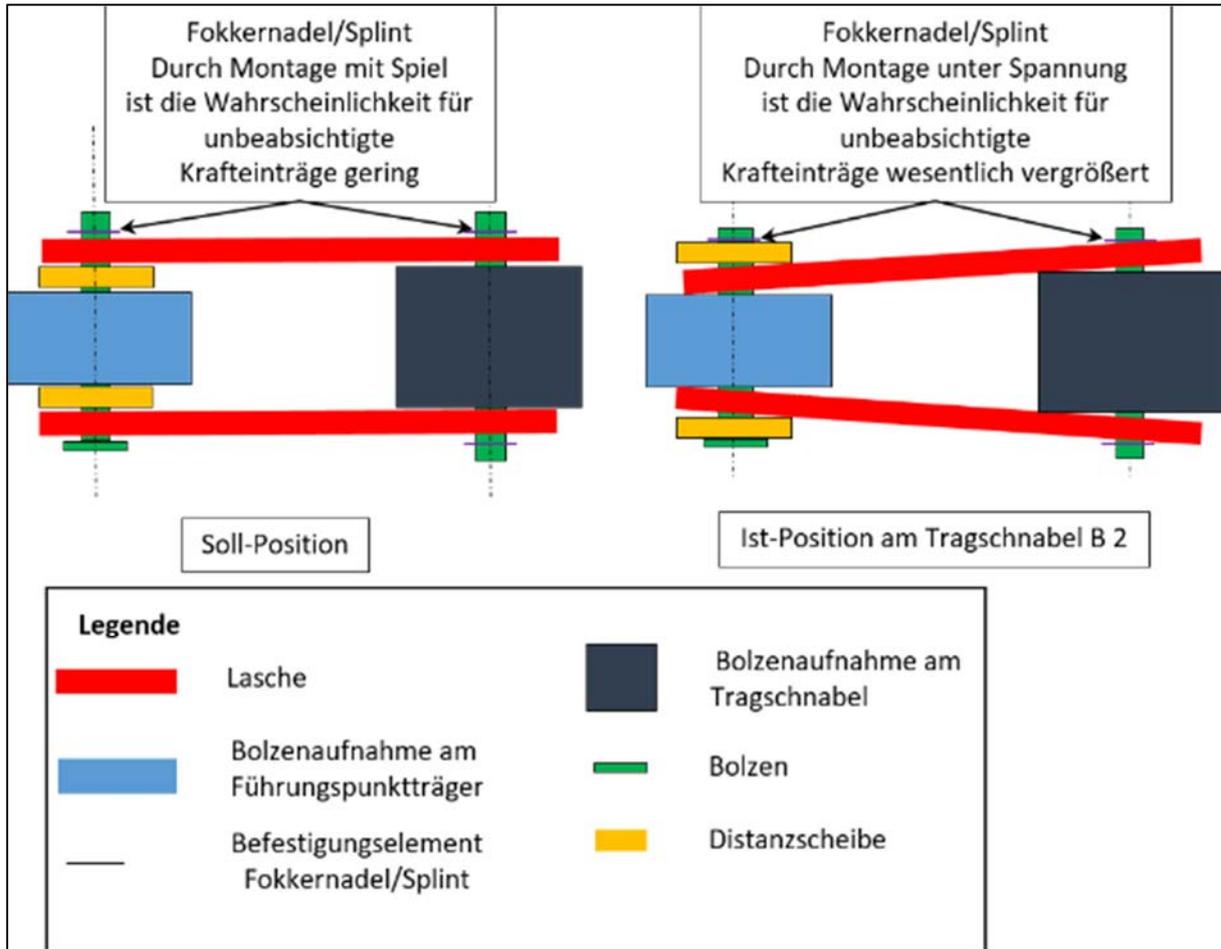
Abbildung 13: Schematische Darstellung Lasche-Bolzen-Verbindung

Die Abbildung 13 verdeutlicht in einer schematischen Darstellung den Montagefehler an den Lasche-Bolzen-Verbindungen des Tragschnabels B 2.

Als Ursache für die Zerstörung der Arretierung des Tragschnabels ist ein Montagefehler im Rahmen der Vorbereitung für den Transport des Fahrzeuges anzusehen. Bei der Herstellung der Lasche-Bolzen-Verbindung zwischen dem Tragschnabel B 2 und dem Führungspunktträger wurden die einzelnen Elemente der Verbindung fehlerhaft zusammengesetzt und zudem unter Einsatz einer vorgeschädigten Fokkernadel miteinander verbunden. Das Schadbild am Tragschnabel B 2 mit den Verformungen der Laschen sowohl in ihrer äußeren Gestalt als auch in den vorhandenen Bohrungen für die Bolzen wies auf einen bedeutenden Kräfteeintrag in Längsrichtung des Bolzens hin. Dieser führte zum Abscheren der Fokkernadel am Bolzen auf der Führungspunktträgerseite und eines Splints auf der Tragschnabelseite. Die Markierung an der Bolzenaufnahme des Führungspunktträgers, die der äußeren Form der Lasche entsprach, ließ auf einen dauerhaften Spannungszustand in der Lasche-Bolzen-Verbindung schließen, der auf den nachgewiesenen Montagefehler zurückzuführen sein könnte. Dafür sprach auch die Abflachung des im Normalfall runden Querschnitts der Fokkernadel, die sich an der Bruchstelle manifestierte. Der am Halbwagen 2 festgestellte Montagefehler trat am Halbwagen 1 nicht auf. Das Erscheinungsbild der Fokkernadel, die sich am Tragschnabel B 1 befand, lässt aber den Schluss zu, dass diese bereits beschädigt eingebaut wurde. Dennoch waren bei der Untersuchung die Verbindungen zwischen den Tragschnäbeln und dem Führungspunktträger am Halbwagen 1 vollständig intakt. Die Montagefehler und der Einbau bereits vorgeschädigter Teile deuten auf eine mangelhafte Umsetzung des Vieraugenprinzips bei der Vorbereitung des Fahrzeuges auf diesem Transport hin.

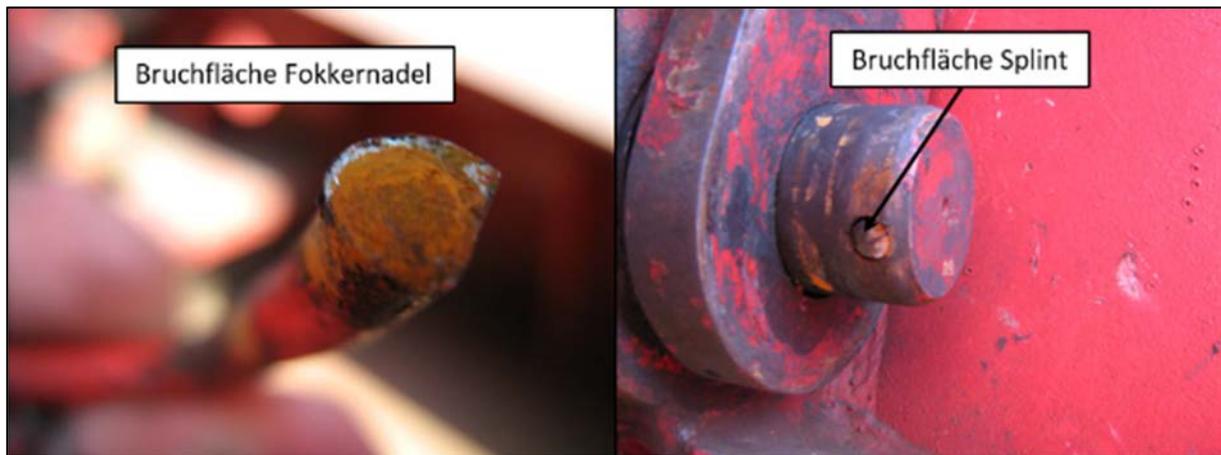
Abbildung 14: Bruchflächen an der Fokkernadel und am Splint<sup>11</sup>

Die Bruchflächen der Fokkernadel und des Splintes wiesen Korrosionsspuren auf, die in der Abbildung 14 zu erkennen sind. Sie deuteten auf eine Schwächung der Querschnitte durch Dauerbruchverhalten hin. Die noch tragenden Restquerschnitte nahmen weniger als 50 % der

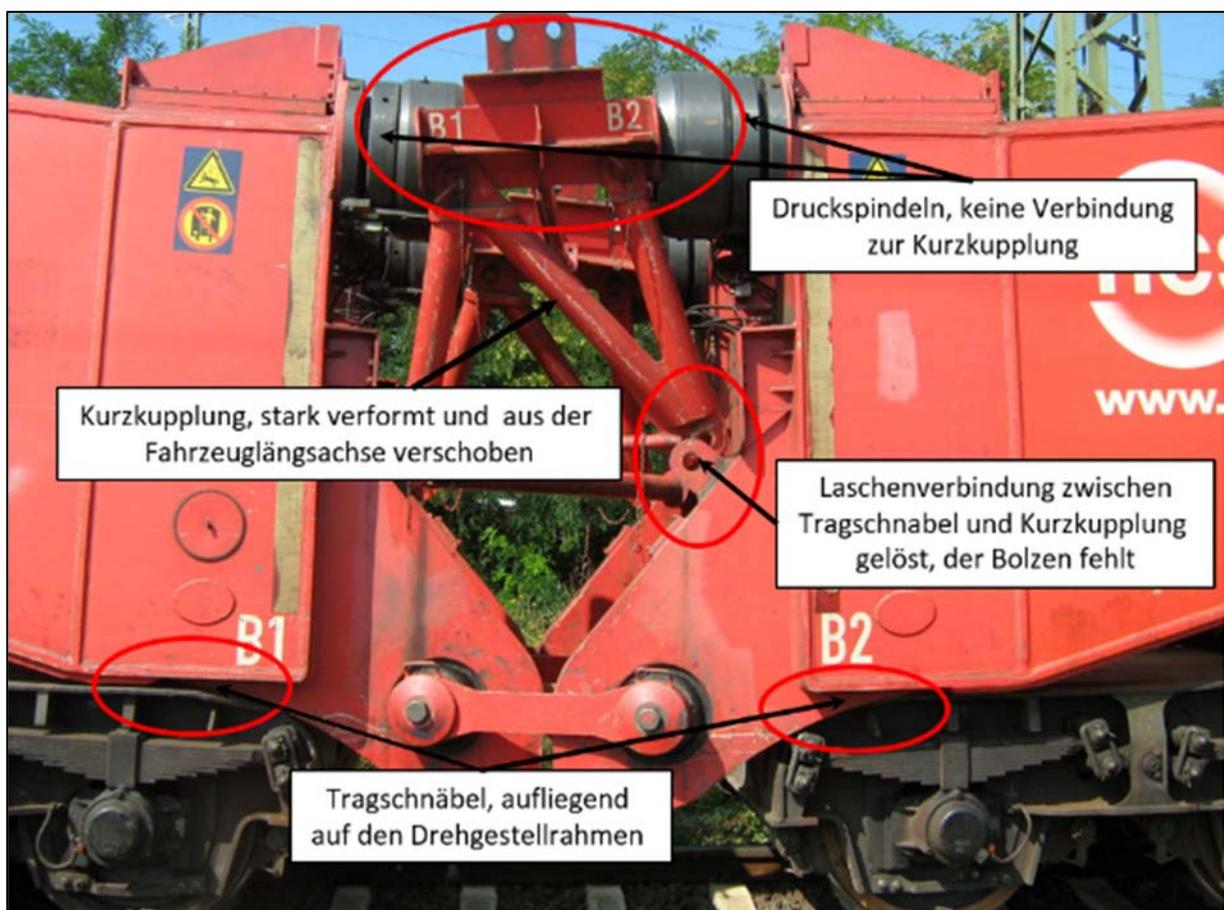
Abbildung 15: Schäden am Mittelteil des Unfallfahrzeugs mit Kurzkupplung<sup>12</sup>

Die Teile der Kurzkupplung zeigten im Rahmen der Untersuchung unterschiedliche Grade von Beschädigungen, die in den folgenden Abbildungen 15 und 16 erkennbar sind.

Das obere Teil der Kurzkupplung hatte sich aus seiner Sollposition in der Längsachse des Fahrzeuges in Fahrtrichtung nach links verschoben und wies massive Schäden auf. Die Druckspindeln an den Tragschnäbeln hatten keine Verbindung mehr zur Kurzkupplung. Die Bolzen-Laschen-Verbindungen zwischen den Tragschnäbeln und der Kurzkupplung waren zerstört bzw. stark beschädigt, die Bolzen fehlten teilweise.

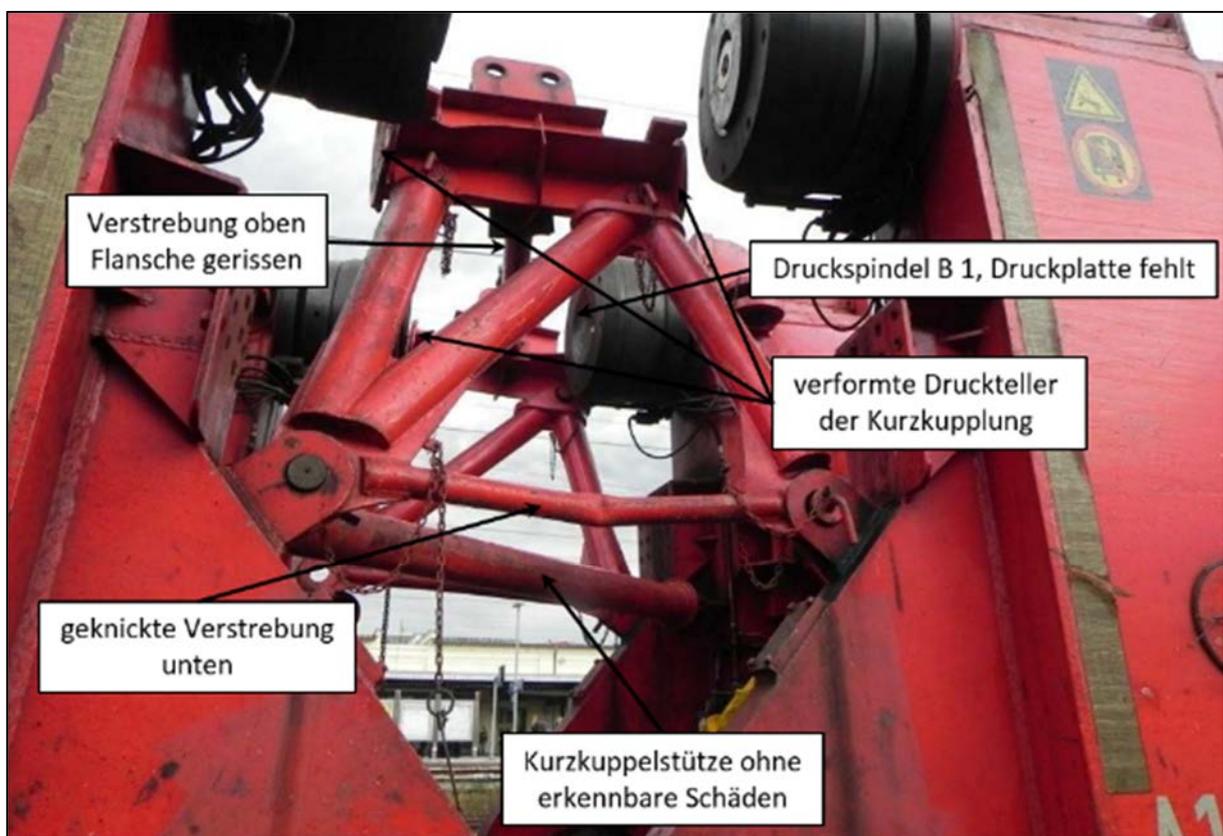
Abbildung 16: Schäden an der Kurzkupplung<sup>13</sup>

Die Druckteller, die über die Verbindung mit den Druckspindeln auftretende Druckkräfte aufnehmen sollen, waren zum Teil stark verformt. Bei der Druckspindel am Tragschnabel B 1

fehlte die Druckplatte, welche als Gegenstück des Tellers der Kupplung am Tragschnabel dient. Die Druckplatte wurde im Umfeld der Entgleisungsstelle aufgefunden. Die Flanschverbindungen der Verstrebung am oberen Ende der Kupplung waren gerissen. Die Streben am unteren Teil waren verbogen bzw. ausgeknickt. Die Lasche-Bolzen-Verbindungen zwischen dem unteren Kupplungsteil und den Tragschnäbeln A 1, B 1 und B 2 waren nicht mehr funktionstüchtig. Der Bolzen mit Fokkernadel am Tragschnabel B 2 fehlte, bei den Tragschnäbeln A 1 und B 1 waren die Fokkernadeln abgeschert und die Laschen verbogen. Die fehlenden Teile wurden im Bereich des Streckengleises entlang des Fahrweges des Zuges in der weiteren Umgebung der Entgleisungsstelle aufgefunden.

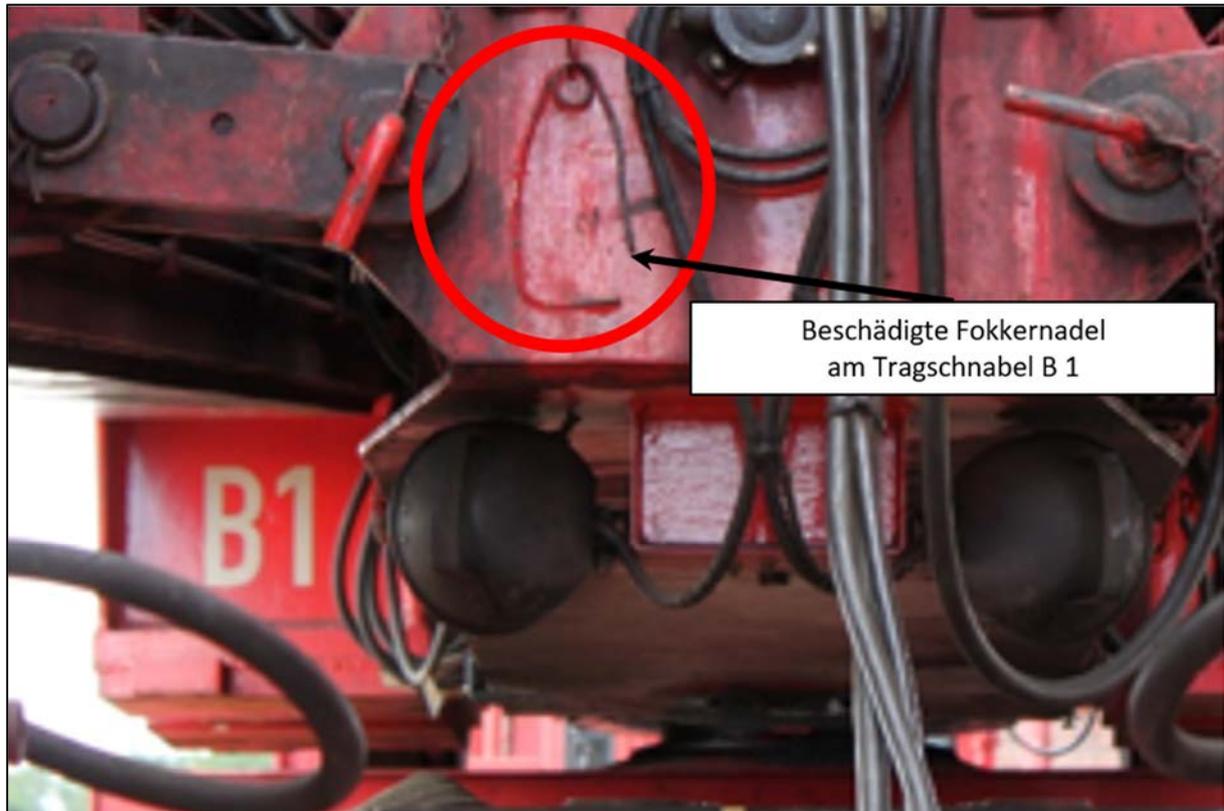
Abbildung 17: Beschädigte Fokkernadel

Die nachstehende Abbildung 17 zeigt eine beschädigte Fokkernadel, die bei der Fahrzeuguntersuchung mit einer Bruchstelle am unteren Ende des Sicherungsstiftes vorgefunden wurde. Durch die Beschädigung an der Fokkernadel war deren Funktion als Sicherungselement nicht mehr vollumfänglich gewährleistet.
