# Untersuchungsbericht

Aktenzeichen: 60uu2012-04/081-3323

## Gefährliches Ereignis im Eisenbahnbetrieb

Ereignisart:	Zugentgleisung
Datum:	16.04.2012
Zeit:	21:23 Uhr
Bahnhof:	Bebra
Gleis:	142
Kilometer:	2,69

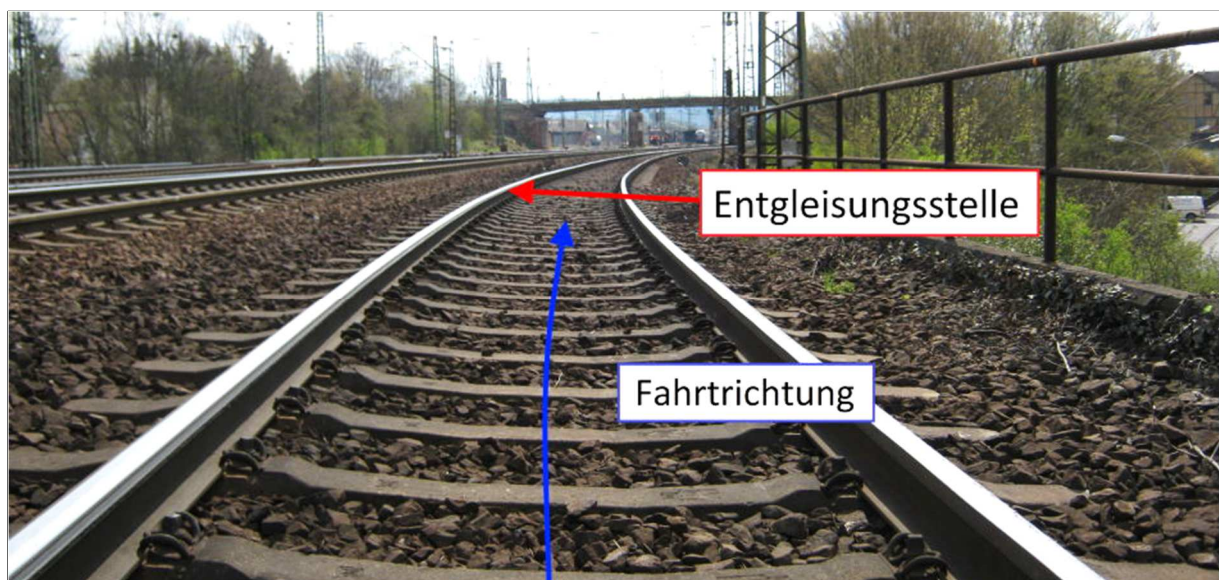
Abbildung 2: Entgleisungsstelle

Die folgenden beiden Abbildungen zeigen die Entgleisungsstelle betrachtet in Fahrtrichtung des Zuges sowie einen der entgleisten Autotransportwagen.

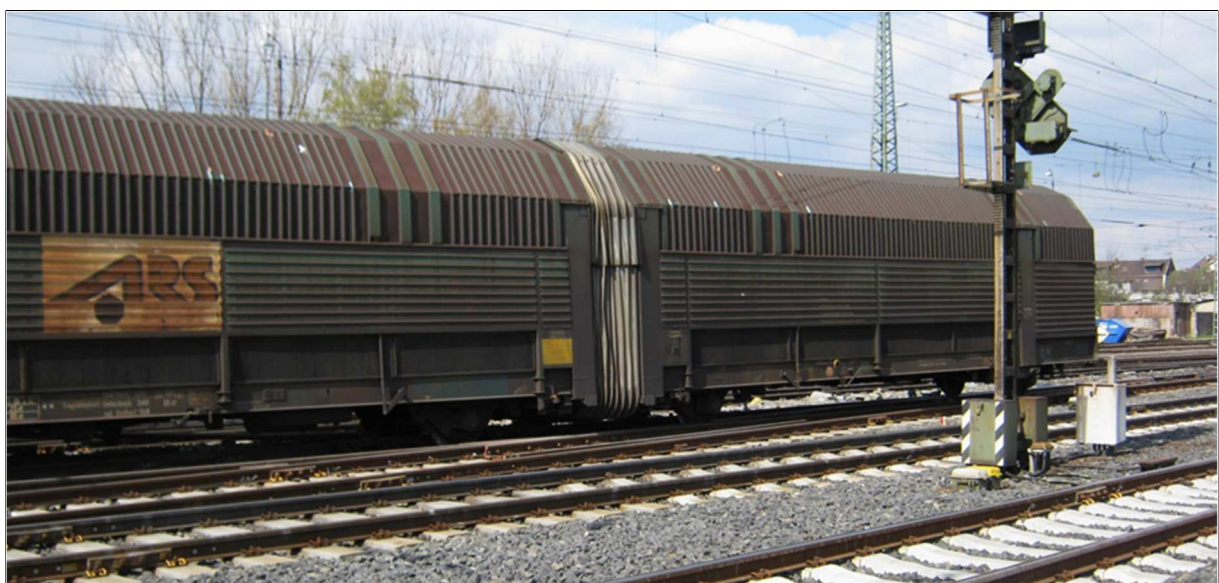
Abbildung 3: Entgleister Autotransportwagen

Die nach der ersten Entgleisungsspur festgestellten Schäden am Oberbau sowie die Schäden an den vier anderen entgleisten Wagen konnten als Folgeschäden der Entgleisung identifiziert werden.

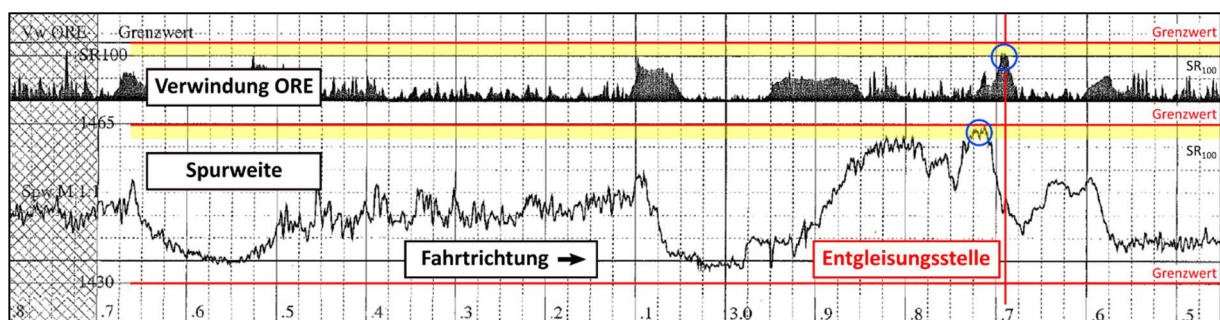
Abbildung 4: Darstellung Messwerte Verwindung und Spurweite<sup>2</sup>

Bei der Messung wurden für die Prüfgrößen Verwindung und Spurweite im Bereich vor der Entgleisungsstelle Überschreitungen der  $SR_{100}$ -Werte dokumentiert.

Die Messwerte für die Prüfgröße Spurweite bewegten sich hierbei bis zum durch die Eisenbahn-Bau- und Betriebsordnung (EBO) zugelassenen maximalen Wert von 1.465 mm, überschritten diesen jedoch nicht.

Im Bereich der Entgleisungsstelle überschritten die Messwerte für die Prüfgröße Verwindung die  $SR_{100}$ -Werte, erreichten den zulässigen maximalen Grenzwert aber nicht.

Die folgende Abbildung zeigt einen Ausschnitt des Messschriebs des GMTZ vom 03.11.2011 mit den Prüfgrößen Spurweite und Verwindung. Erkennbar sind Überschreitungen der  $SR_{100}$ -Werte für die Verwindung im Bereich der Entgleisungsstelle sowie Überschreitungen der Spurweite bis hin zum maximal zulässigen Grenzwert vor der Entgleisungsstelle.

Die Verwindungen im Bereich der Entgleisungsstelle verursachten eine zusätzliche starke Beanspruchung des Fahrwerkes und wirkten sich als beitragender Faktor ereignisbegünstigend aus. Die durch die Verwindungen entstandene Entlastung des Radsatzes führte zu einer zusätzlichen Verringerung der Radaufstandskraft.

Die im Bereich vor der Entgleisungsstelle festgestellten Erweiterungen der Spurweite bis zum zugelassenen maximalen Grenzwert von 1.465 mm stellten eine Überschreitung der  $SR_{100}$ -Werte dar und machten eine Instandsetzung vor der nächsten Regelinspektion erforderlich. Ein Einfluss der Spurweitenerweiterung auf das Ereignis konnte nicht festgestellt werden.

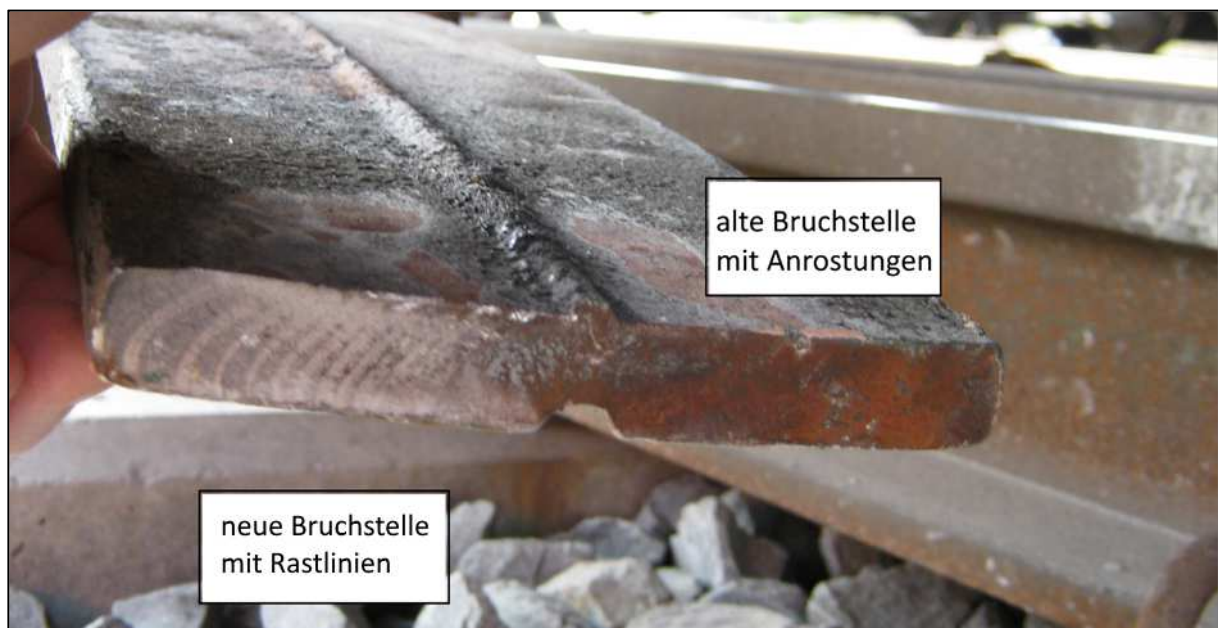
Abbildung 6: Bruch der Blattfeder

Bei der Untersuchung der Wagen vor Ort wurde festgestellt, dass am letzten Wagen die in Fahrtrichtung linke Tragfeder der ersten Achse gebrochen war. In der folgenden Abbildung ist die Bruchstelle mit den fortgeschrittenen Anrostungen an der Innenseite des Federblattes sowie ein Bereich mit frischen Rastlinien an der Außenseite des Federblattes erkennbar.

Als ursächlicher Faktor für die Entgleisung des letzten Wagens wurde der Bruch der in Fahrtrichtung linken Tragfeder der ersten Achse festgestellt. Durch die dadurch entstandenen Querkräfte entgleisten in der Folge vier weitere Wagen.

Das obere Federblatt der Tragfeder wies fortgeschrittene Anrostungen auf. Diese lassen den Schluss zu, dass sich der Bruch bereits im vorangegangenen Betriebseinsatz gebildet hatte. Die konkrete Ursache für die Entstehung des Bruches konnte im Rahmen der Untersuchung nicht mehr festgestellt werden. Die sich entwickelnde Bruchstelle lag an der Innenseite des Federblattes in einem schwer einsehbaren Bereich des Federbundes. Ob der Bruch im Rahmen der vorangegangenen Wagen- und Zugprüfungen hätte entdeckt werden können, konnte nicht eindeutig geklärt werden.

Die Rastlinien im Bereich der Bruchstelle wiesen auf einen Schwingbruch hin. Spuren eines Gewaltbruches, wie sie bei einem Bruch infolge einer spontanen Überlastung aufgetreten wären, waren nicht zu erkennen. Es ist daher davon auszugehen, dass der Bruch bereits vor der Entgleisung vollständig entwickelt war.

Da es sich bei den Wagen um unbeladene Autotransportwagen handelte, war die Radsatzlast der Wagen gering. Der Bruch der Tragfeder hatte eine Entlastung des führenden Radsatzes des letzten Wagens und somit eine Verringerung der senkrecht zur Schiene wirkenden Radaufstandskraft  $Q$  zur Folge.

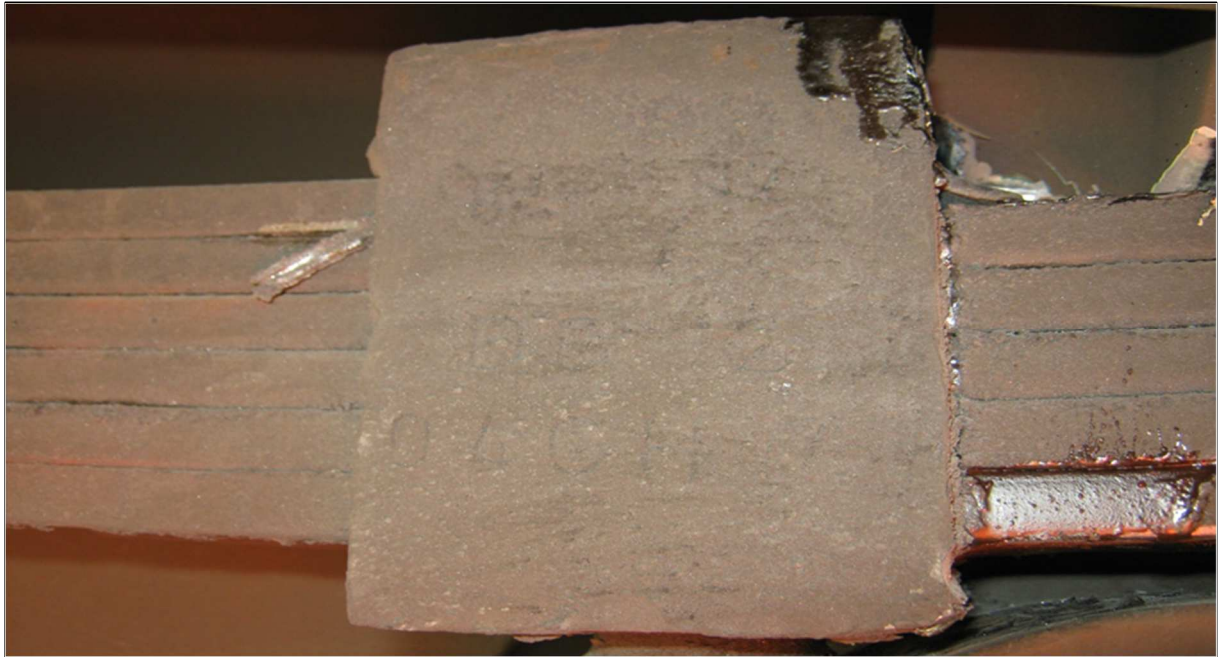
Abbildung 7: Federbund mit Ansicht der Bruchstelle von der Seite

Wie in der folgenden Darstellung ersichtlich ist, lag die Bruchstelle an einer schwer einsehba-  
ren Stelle im Bereich des Federbundes.
