Untersuchungsbericht

Aktenzeichen: 60uu2013-03/007-3323

Gefährliches Ereignis im Eisenbahnbetrieb

Ereignisart:	Zugentgleisung
Datum:	02.03.2013
Zeit:	01:37 Uhr
Bahnhof:	Hannover-Linden
Weiche:	13
Kilometer:	21,6

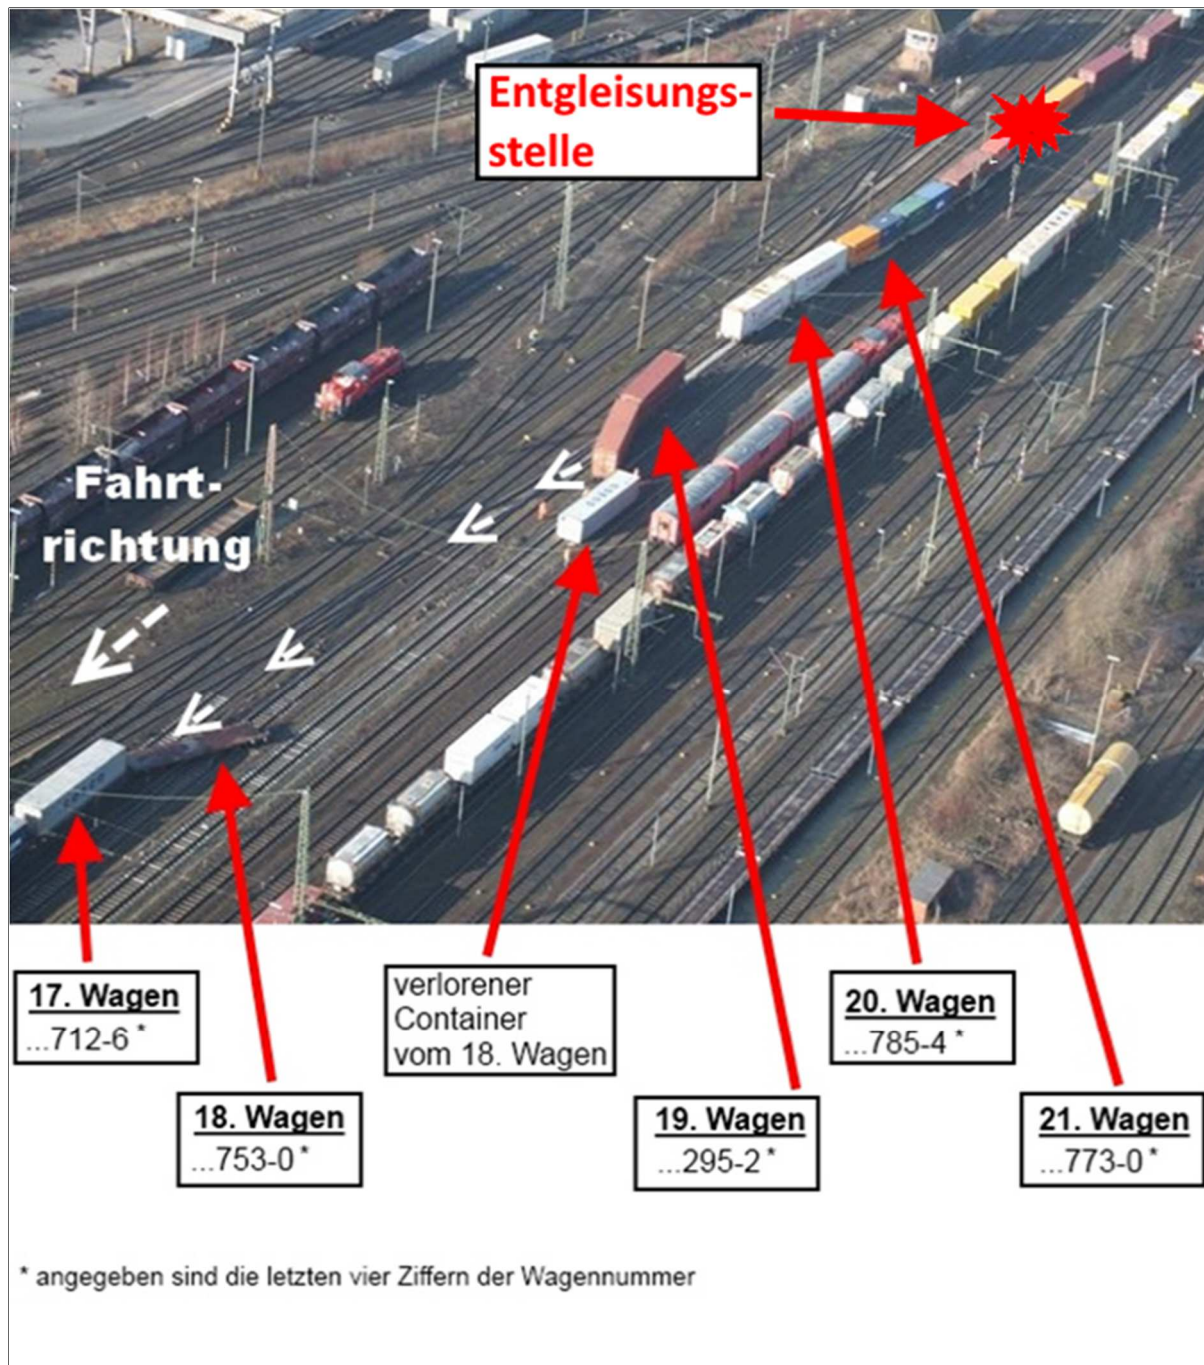
Abbildung 3: Luftbild von der Unfallstelle³

Die Abbildung 3 zeigt ein Luftbild von der Unfallstelle und gibt einen Überblick über den Standort der entgleisten Fahrzeuge nach dem Unfall.

Entgleist waren die an 18. und 19. Stelle des Zuges laufenden Güterwagen. Der an 18. Stelle laufende Tragwagen der Bauart Lgs 580 mit der Nummer 21 80 4426 753-0 besaß zwei Radsätze. Er war für den Transport von Großcontainern und Wechselbehältern ausgelegt. Bei der Entgleisung war das Fahrzeug mit einem leeren Container beladen. Bei dem an 19. Stelle des Zuges laufenden Fahrzeug der Bauart Sggrss 733.2 mit der Nummer 31 80 4960 295-2 handelte es sich um eine Tragwagen-Einheit mit drei Drehgestellen für Großcontainer. Dieser Wagen war mit zwei Containern beladen, in denen Schwartenholz verstaut war. Bei Wiegefahrten wurde festgestellt, dass sich die Ladung eines Containers in Wagenquerrichtung verschoben hatte. Ursache hierfür war, dass bei der Entgleisung des Wagens starke Querkräfte auftraten, und deshalb die zur Ladungssicherung angebrachten Spannbänder versagten.

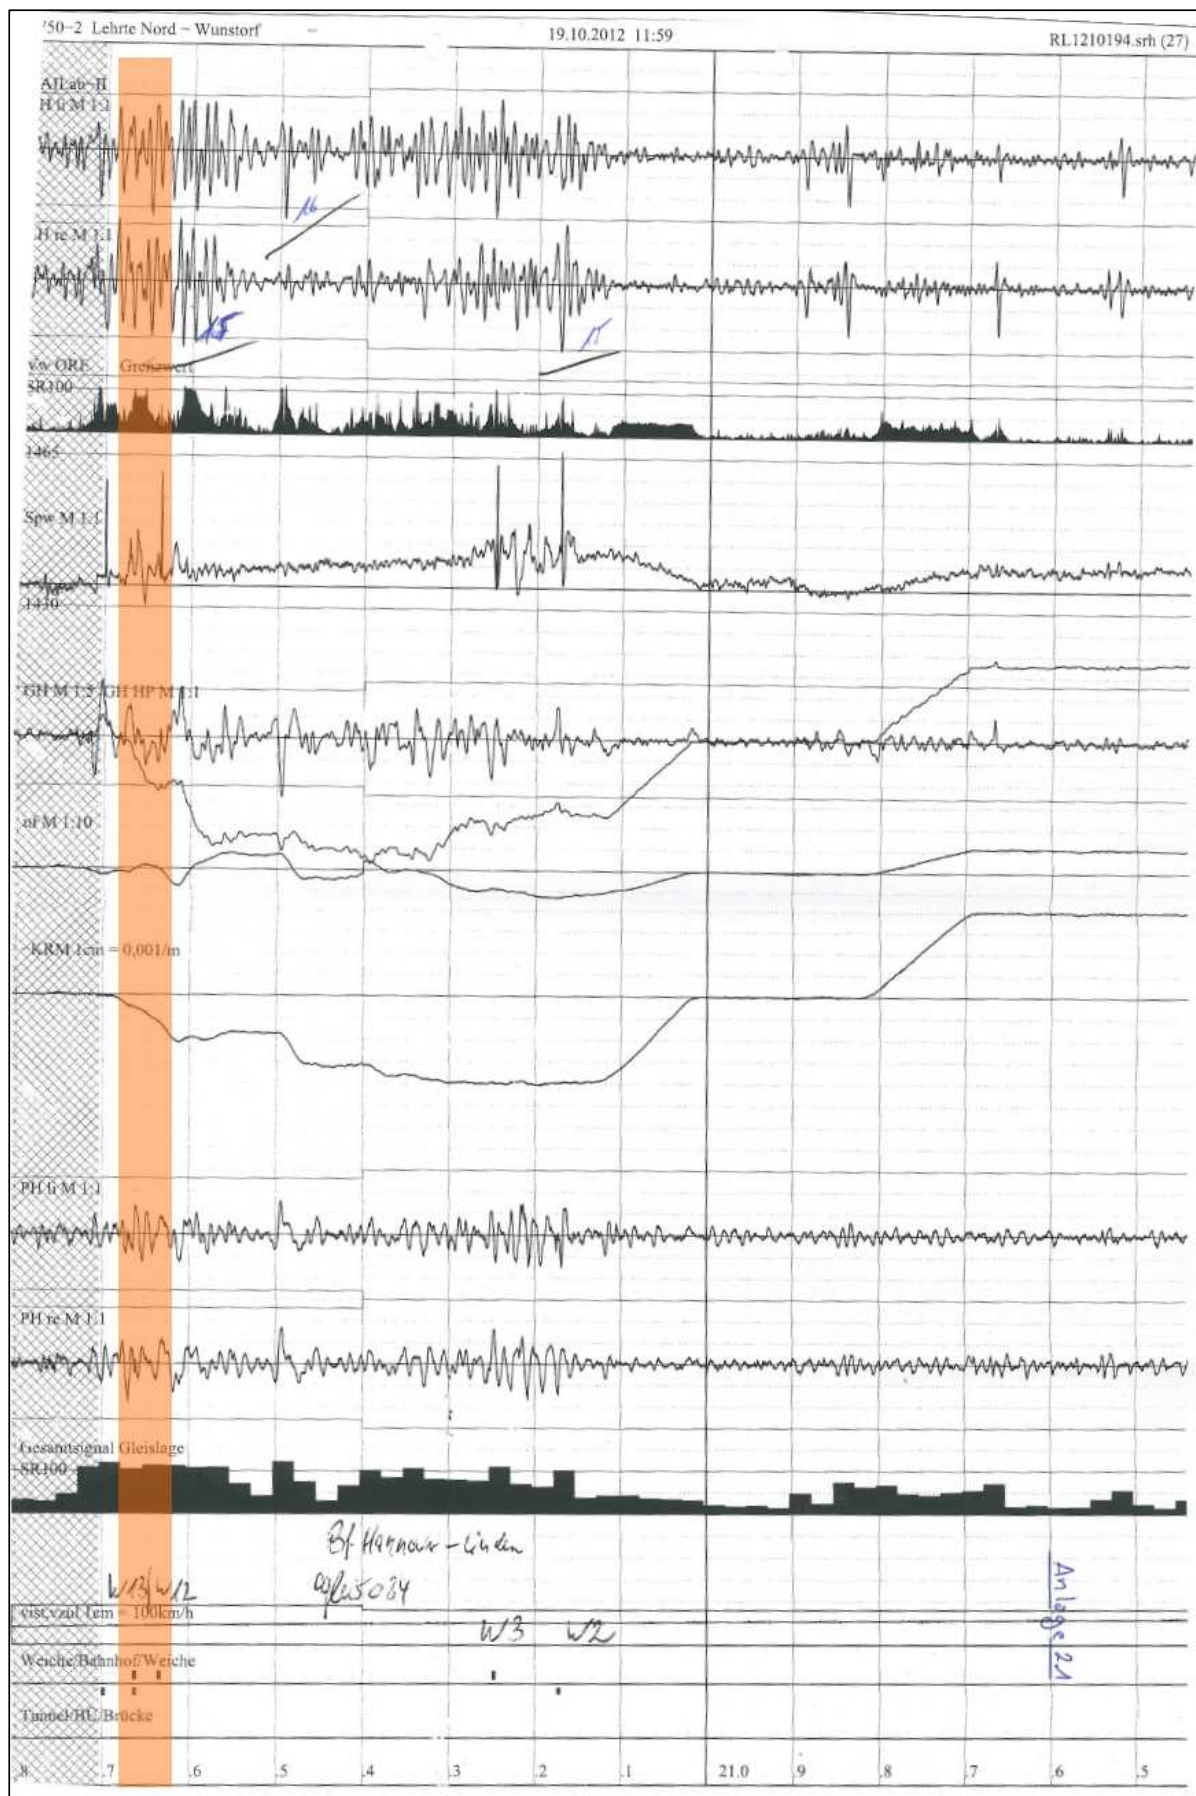
Abbildung 4: Messschrieb der Messung vom 19.10.2012 (Strecke 1750-2)

die BEU keine relevanten Gleislagefehler oder Unregelmäßigkeiten fest, die bei Einzelfehlerbetrachtung gemäß der Ril 821 als betriebsgefährdend eingeschätzt wurden. Dazu ist anzumerken, dass bei der letzten Regelinspektion nach Ril 821.2001, die am 19.10.2012 durchgeführt wurde, zwischen dem km 21,686 und 21,609 der Strecke 1750-2, also im Stammgleis der Weichen 12 und 13, SR_{100} -Überschreitungen bei den Parametern Längshöhe, Verwindung und Gesamtsignal Gleislage dokumentiert wurden. Dieser Streckenabschnitt ist in Abbildung 4 farblich markiert.

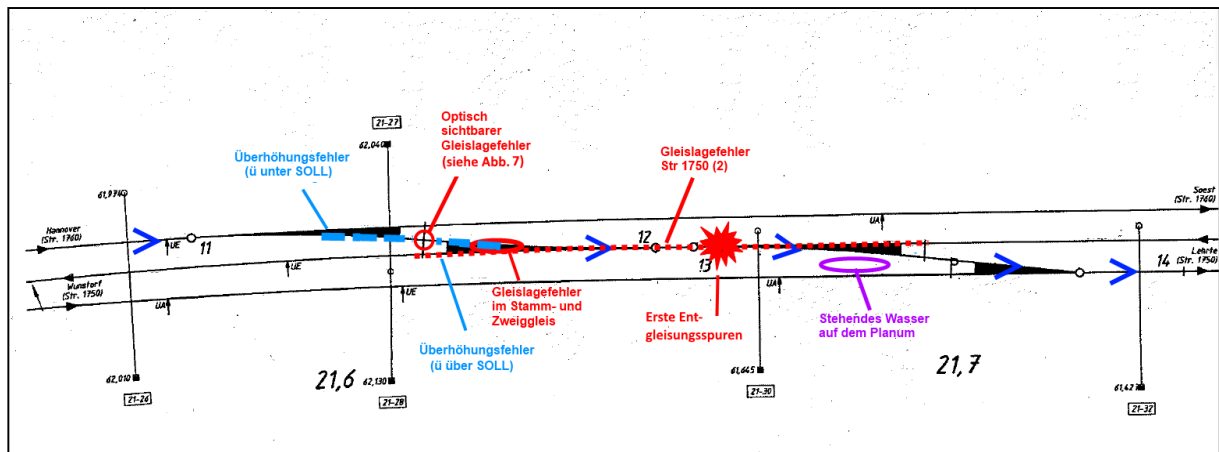
Abbildung 6: Räumlicher Zusammenhang der Gleislagefehler⁵

Insgesamt betrachtet überfuhr der Zug innerhalb von ca. 50 m mehrere, räumlich dicht aufeinander folgende Gleislagefehler, bevor er entgleiste. Dieser räumliche Zusammenhang ist in Abbildung 6 dargestellt.

Unter Gesamtwürdigung der vorgefundenen örtlichen Situation ist davon auszugehen, dass die Entgleisungsursache im Zusammenspiel der Fahrzeugreaktionen auf die festgestellten kombinierten Gleislagemängel und den fahrdynamischen Einflüssen, die bei der Befahrung des engen S-Bogens in der Weichenverbindung der Weichen 11 und 12 auftreten, zu sehen ist.

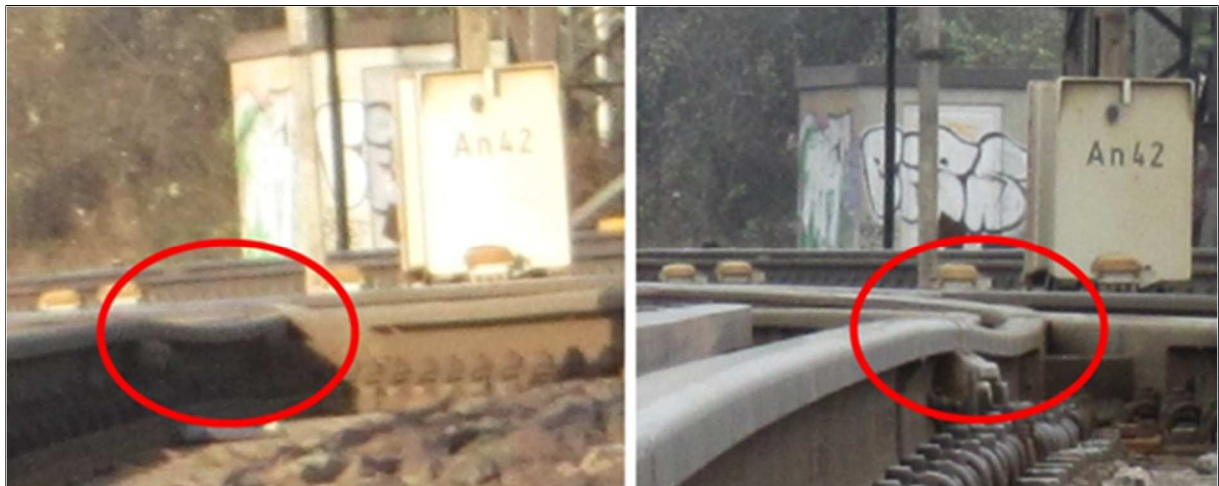
Abbildung 7: Vergleich des Gleislagefehlers am Entgleisungstag und nach der Instandsetzung

Im Bereich des Weichenübergangs der Weichen 11 und 12 wurde bei der örtlichen Untersuchung an der Unfallstelle durch die BEU im Zweiggleis der Weiche 11 ein optisch deutlich erkennbarer Gleislagefehler festgestellt. Bemerkenswert ist, dass dieser Gleislagefehler weder bei den Befunden zu Gleisbegehungen noch bei den Befunden zu den Weicheninspektionen erwähnt wurde. Dieser Gleislagefehler ist in Abbildung 7 erkennbar.

Dass die Instandsetzungsmaßnahmen in Form der Stopf- und Richtarbeiten wirkungslos waren, wird auch dadurch deutlich, dass der Gleislagefehler zwischen den Weichen 11 und 12, wie in Abbildung 7 dargestellt, nahezu unverändert sichtbar war. Auf der linken Bildhälfte ist am 02.03.2020 dokumentierte Gleislagefehler dargestellt. Am 07.03.2020 wurde der Gleislagefehler nach den Instandsetzungsarbeiten fotografiert und ist auf der rechten Bildhälfte markiert dargestellt.

Die damit nach wie vor bestehenden, gravierenden Gleislagemängel führten letztlich dazu, dass die von der DB Netz AG zum Betrieb freigegebene Weichenverbindung der Weichen 11 und 12 nach einer Kontrolle im Rahmen der Eisenbahnaufsicht von einem Mitarbeiter der Sicherheitsbehörde, dem Eisenbahn-Bundesamt (EBA), am 07.03.2013 für den Eisenbahnbetrieb gesperrt werden musste. Als Grund hierfür wurde die bestehende, erhebliche Entgleisungsgefahr durch die nach wie vor vorhandenen Gleislagefehler genannt.

Im Rahmen der nun eingeleiteten, ganzheitlichen Instandsetzungsarbeiten wurde erstmals dokumentiert, dass sich das Höhenniveau zwischen der Weiche 11 und 12 verändert hatte. Weiche 11 lag gegenüber Weiche 12 deutlich zu tief, und musste um mehrere Zentimeter an-

Nach Sperrung der Gleise am 07.03.2013 erfolgte eine nachhaltige und wirksame Instandsetzung der Gleislagefehler, bei der auch das Höhenniveau der betroffenen, durchgehenden Hauptgleise 43 und 44 wieder aneinander angepasst wurde. Weiter korrigierte die DB Netz AG die SOLL-Vorgaben in den Weichenprüfblättern, so dass bei den Inspektionen Ergebnisse erzielt werden konnten, die eine realistische Beurteilung der Gleislage zuzulassen.
