# Untersuchungsbericht

Aktenzeichen: 60uu2013-05/056-3323

## Gefährliches Ereignis im Eisenbahnbetrieb

Ereignisart:	Zugentgleisung
Datum:	10.05.2013
Zeit:	20:05 Uhr
Bahnhof:	Frankfurt (Main) Süd
Gleis:	510
Kilometer:	0,28

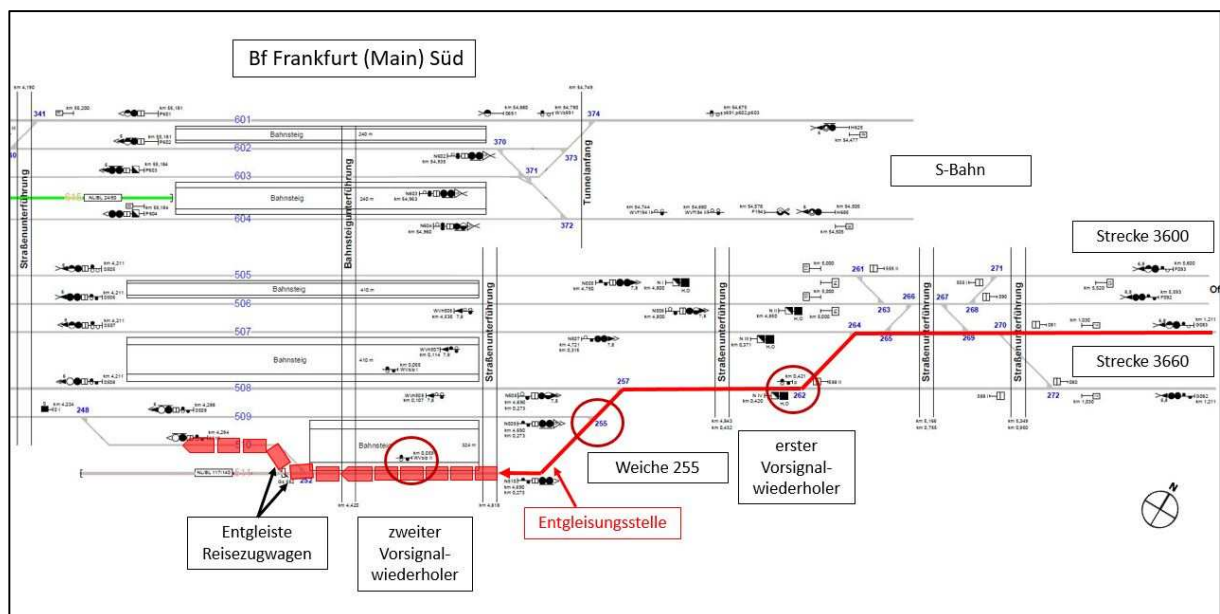
Abbildung 2: Gleislageskizze²

In der folgenden Gleislageskizze sind der Fahrweg des Lr 73543, die maßgeblichen Fahrwegelemente sowie der Standort des Zuges nach dem Ereignis dargestellt.

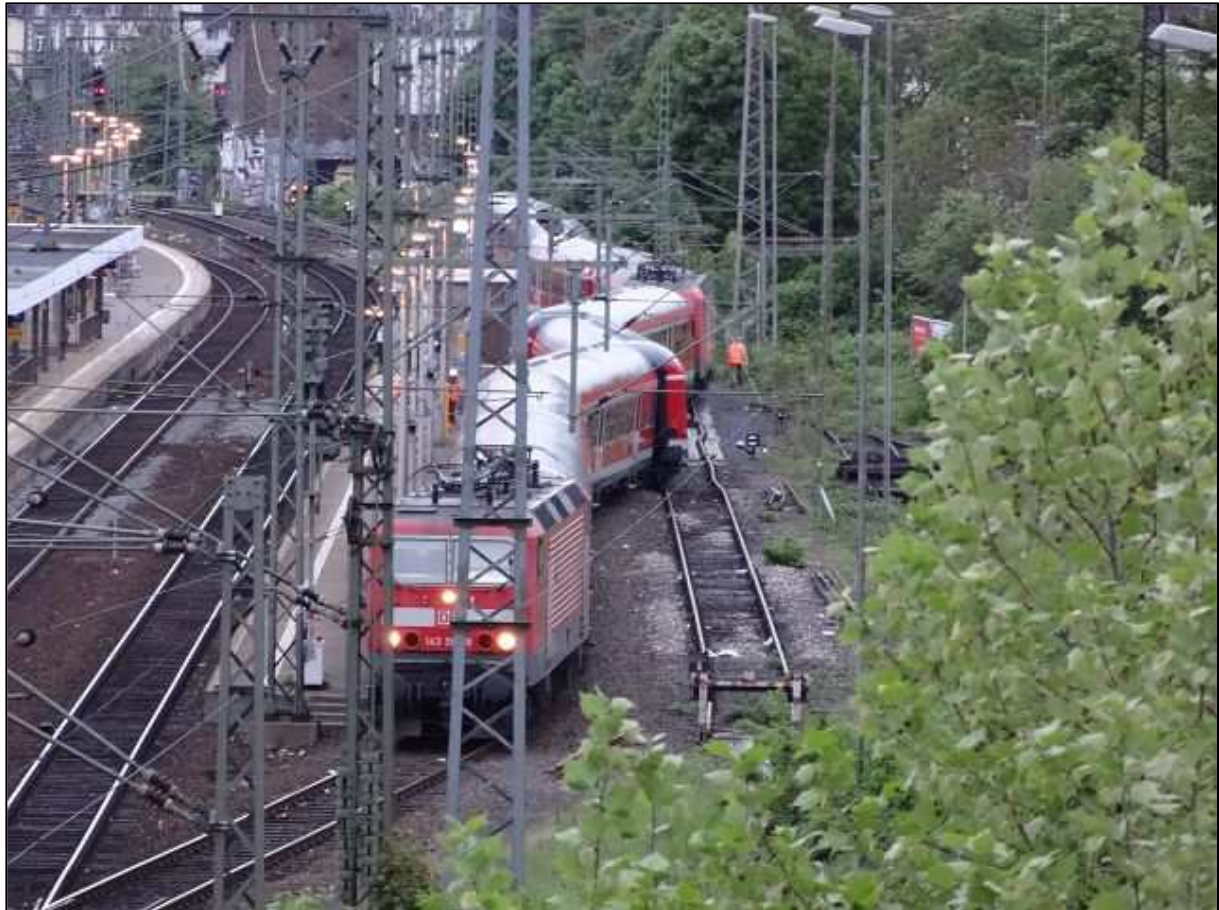
Abbildung 3: Überblick Entgleisungsstelle<sup>3</sup>

Die folgenden Abbildungen geben einen Überblick über die Entgleisungsstelle und die entstandenen Schäden.

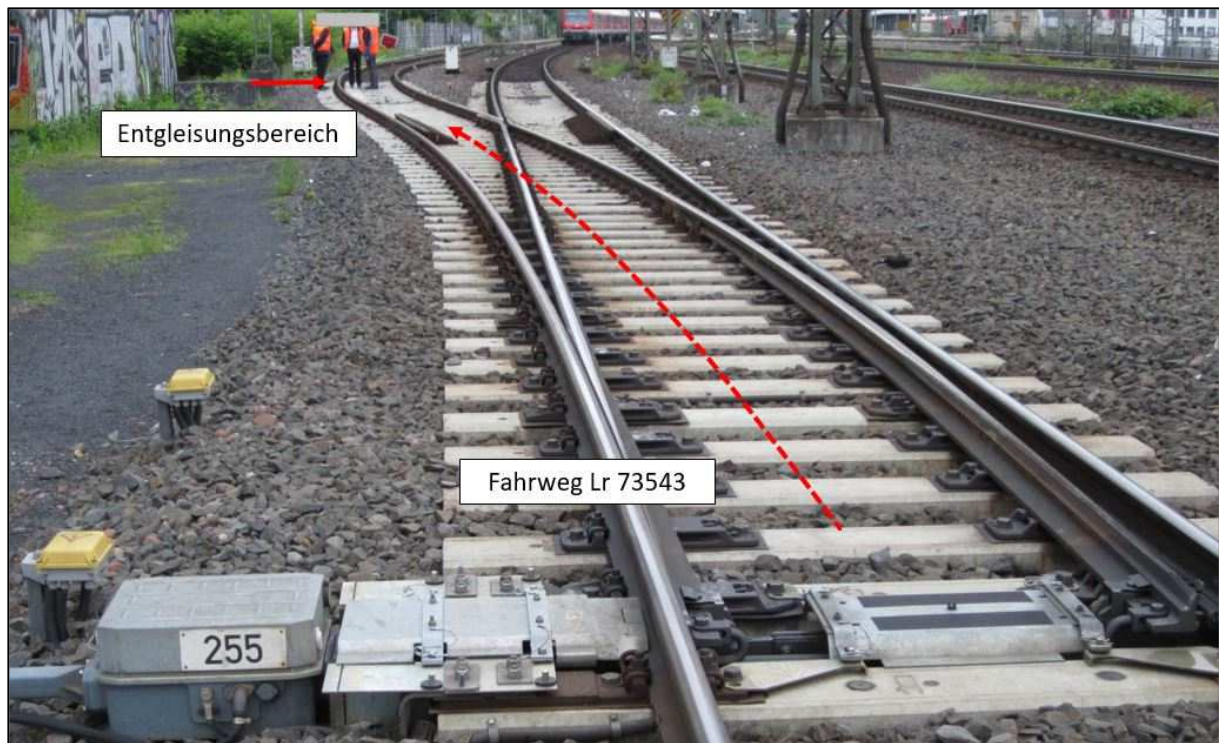
Abbildung 5: Entgleisungsbereich<sup>4</sup>

<sup>4</sup> Abb. zeigt Entgleisungsstelle zu späterem Zeitpunkt. Weichenstellung entspricht nicht der Fahrt Lr 73543.

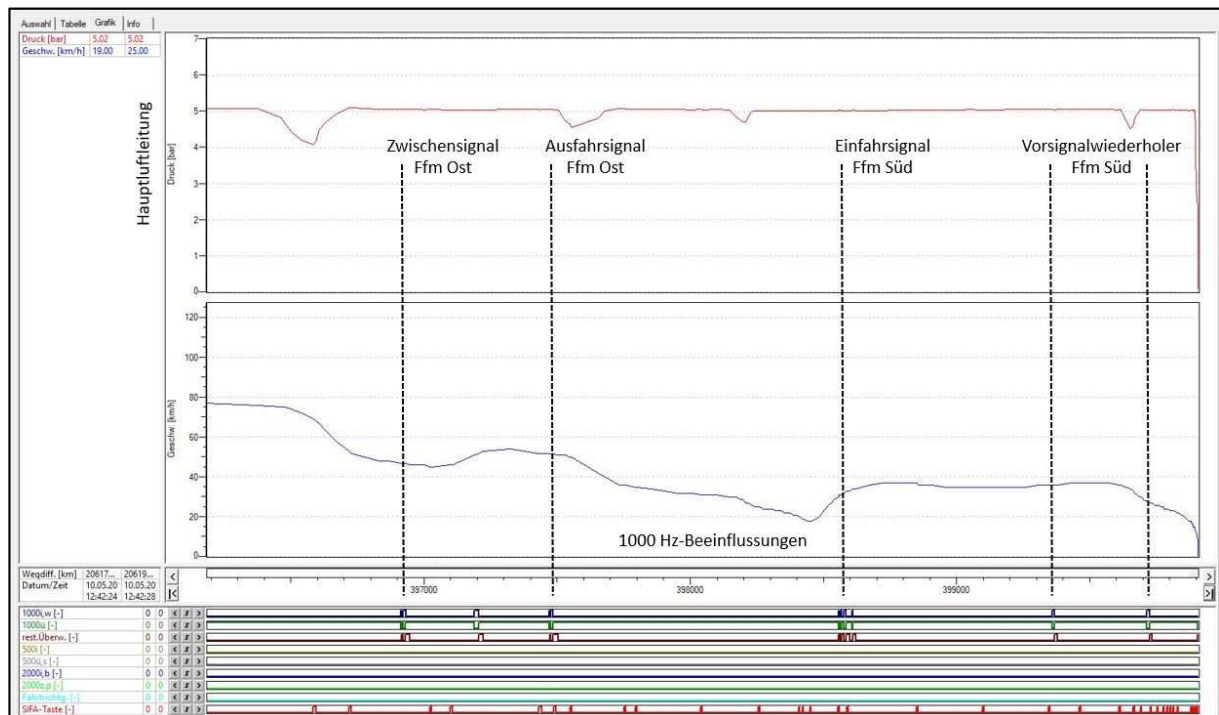
Abbildung 7: Grafische Darstellung EFR

Um 20:02:52 Uhr wurde am Standort des ersten Vorsignalwiederholers in km 0,421 der Strecke 3660 bei 36 km/h nochmals eine 1.000 Hz-Beeinflussung registriert. Nach 211 m war um 20:03:14 Uhr aus 37 km/h heraus der Beginn einer Geschwindigkeitsreduzierung erkennbar. Nach weiteren 63 m wurde um 20:03:20 Uhr bei 35 km/h eine leichte Druckabsenkung in der Hauptluftleitung aufgezeichnet. Es wurde eine Bremsung eingeleitet und nach 54 m bei ca. 30 km/h wieder ausgelöst. Bei der Vorbeifahrt am zweiten Vorsignalwiederholer, etwa in Bahnsteigmitte, wurde die Wachsamkeitstaste bei 28 km/h bedient. Die Geschwindigkeit sank weiter. Nach weiteren 182 m wurde um 20:03:59 Uhr bei einer Geschwindigkeit von 13 km/h eine starke Absenkung des Drucks der Hauptluftleitung registriert. Die Ursache könnte die Einleitung einer Schnellbremsung durch den Triebfahrzeugführer (Tf) oder die Folge der Entgleisung gewesen sein. Der Zug kam nach weiteren 10 m um 20:04:04 Uhr intern registrierter Zeit

zum Stillstand. Die Zugspitze befand sich dabei unmittelbar nach dem Zwischensignal S 510 ca. in km 4,290 der Strecke 3650. Die folgende Abbildung verdeutlicht diesen Fahrtverlauf.

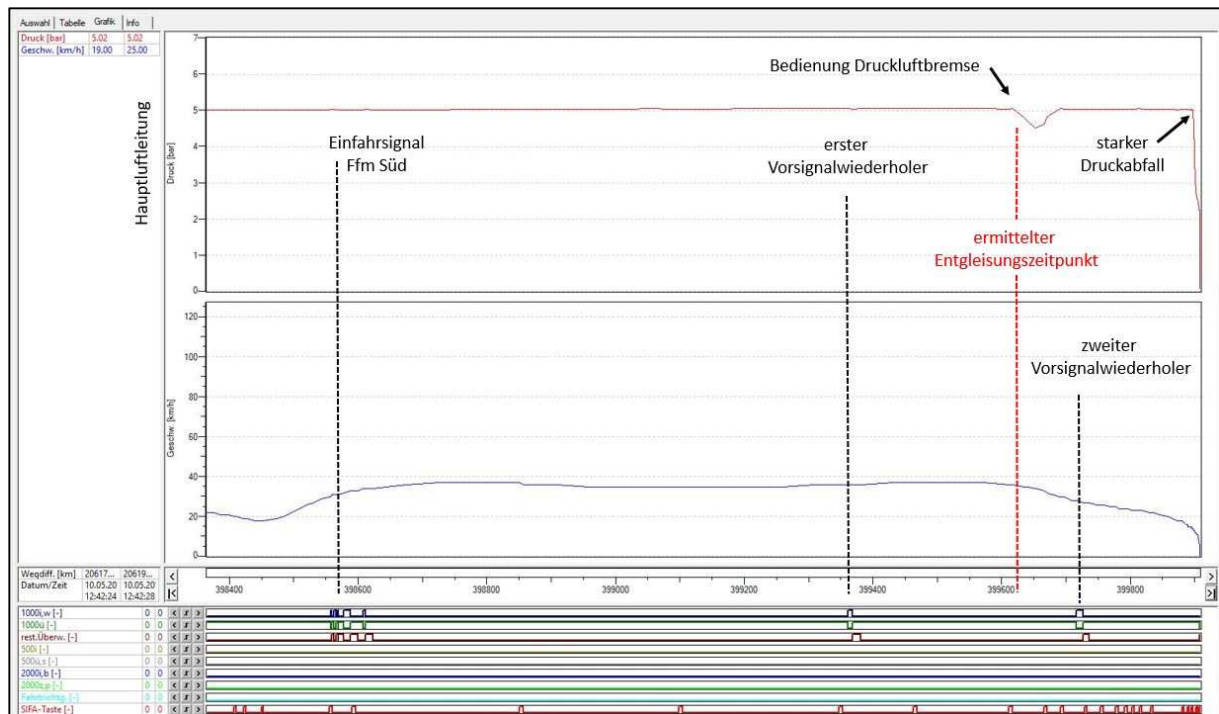
Abbildung 8: Grafische Darstellung EFR, Detail

Ausgehend vom Standort der Zugspitze nach dem Ereignis konnte anhand der registrierten und zurückgelegten Wegstrecken unter Berücksichtigung der Reihung der entgleisten Wagen im Zugverband der Entgleisungszeitpunkt näherungsweise in die Fahrverlaufsdaten übertragen werden. Zeitlich ließ sich die Entgleisung auf die um 20:03:20 Uhr eingeleitete Bremsung und Geschwindigkeitsreduzierung eingrenzen. Der Zug hatte zu diesem Zeitpunkt eine Geschwindigkeit von ca. 35 km/h, mit fallender Tendenz. Die nachfolgende Abbildung enthält eine vergrößerte Darstellung der Fahrverlaufsdaten bei der Einfahrt des Lr 73543 in den Bahnhof Frankfurt (Main) Süd. Die ermittelte Entgleisungsstelle ist rot markiert.
