Untersuchungsbericht

Aktenzeichen: 60uu2013-06/059-3323

Gefährliches Ereignis im Eisenbahnbetrieb

| Ereignisart: | Zugentgleisung |

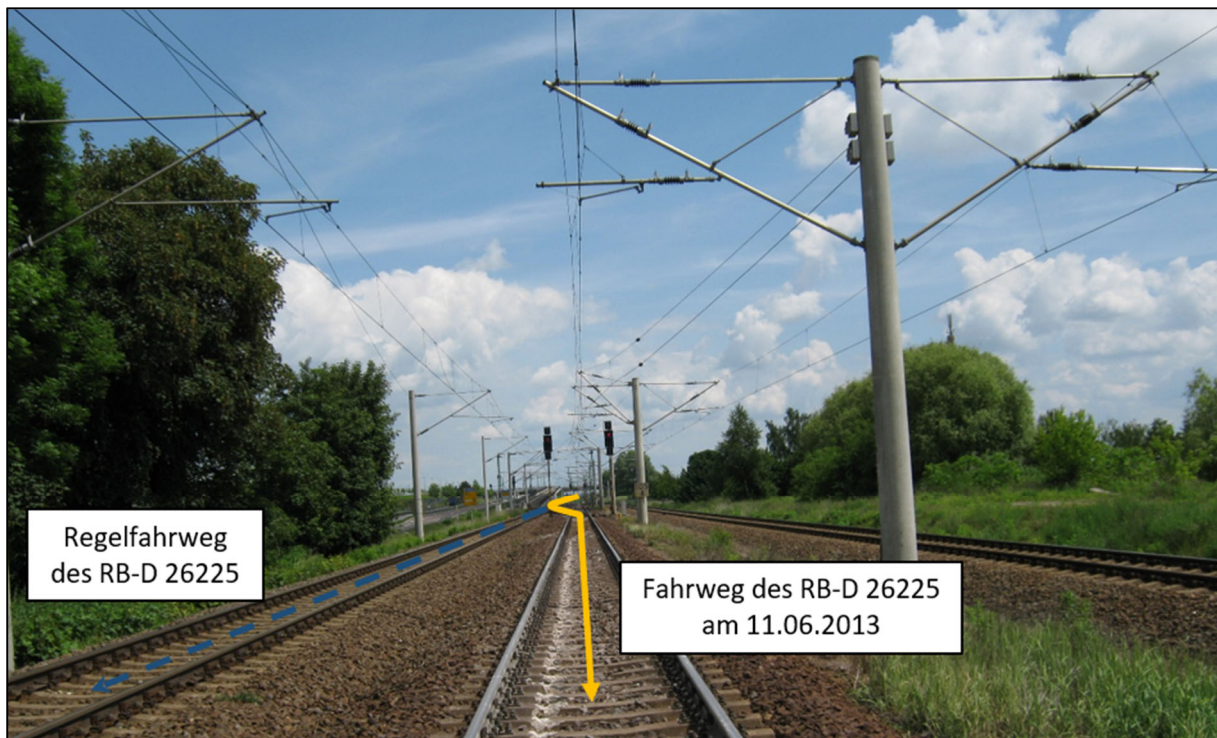
Abbildung 3: Einfahrt in den Bf Schkeuditz

Aus der nachfolgenden Abbildung 3 wird die in der Gleislageskizze dargestellte Situation der Einfahrt in den Bf Schkeuditz, aufgenommen gegen die Fahrtrichtung des Zuges RB-D 26225, ersichtlich. Der Regelfahrweg des Zuges ist blau und gestrichelt dargestellt. Der davon abweichende Fahrweg des Zuges RB-D 26225 am 11.06.2013 ist gelb markiert. Die Entgleisungsspuren sind deutlich sichtbar. Die Abbildung 4 zeigt den entgleisten Steuerwagen und ersten Reisezugwagen aus Richtung der Zugspitze aufgenommen.

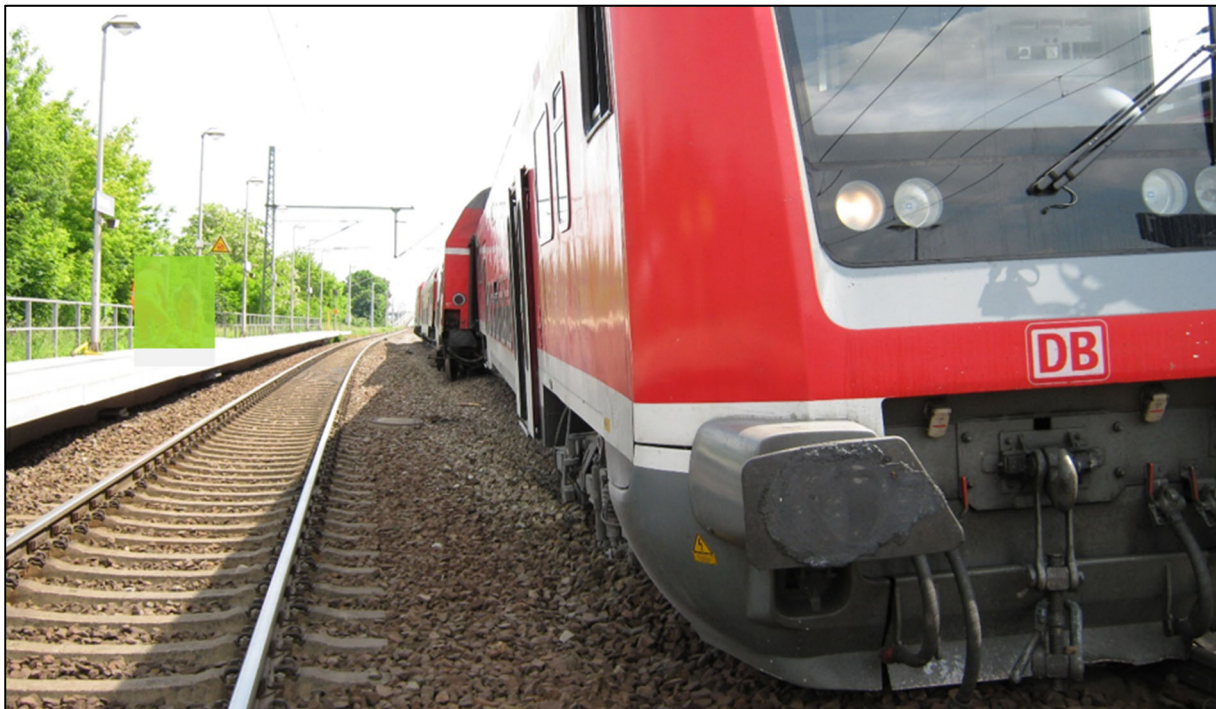
Abbildung 4: Entgleister Zug gegen die Fahrtrichtung aufgenommen

Es wurden zwei Personen leicht verletzt. Der führende Steuerwagen und ein nachfolgender Reisezugwagen entgleisten mit je einem Drehgestell. Es entstanden Sachschäden an der Infrastruktur und den Fahrzeugen.

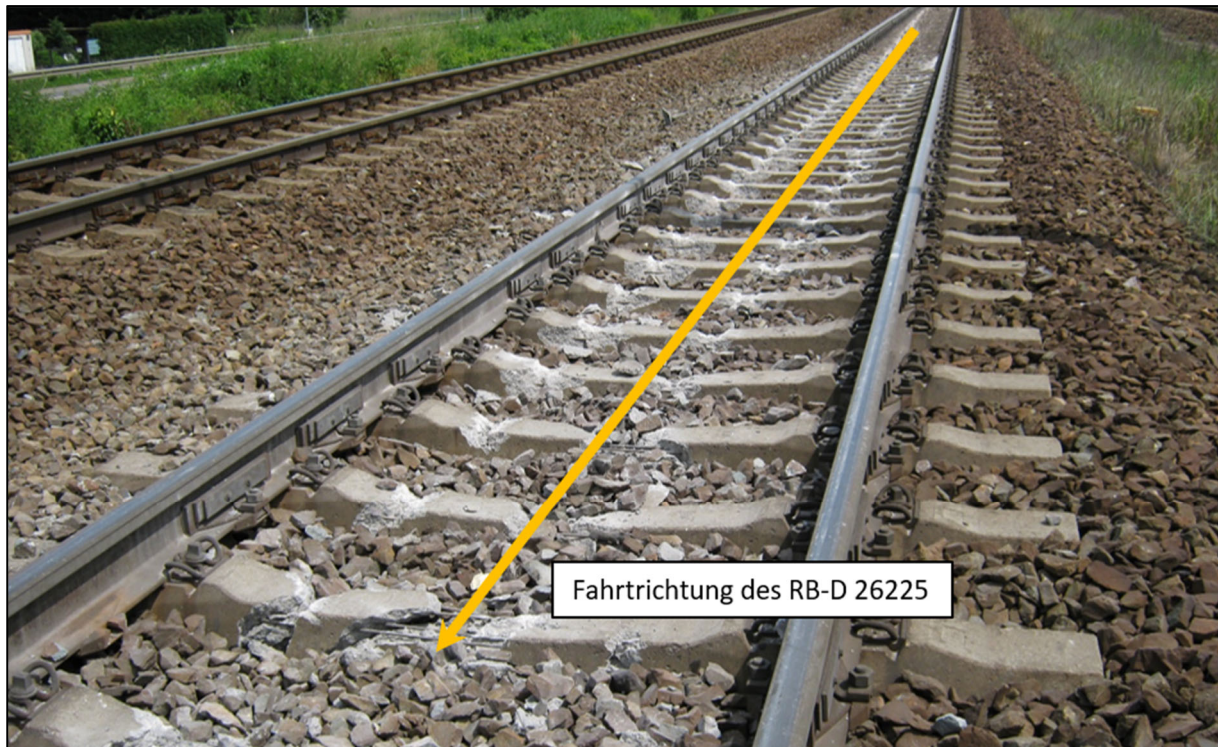
Abbildung 5: Bereich hinter der Entgleisungsstelle

Die in Abbildung 5 erkennbaren Oberbauschäden hinter der Weiche 31W10 mit zerstörten Schwellen und Schienendämpfern sowie Verformungen an den Kleinen Eisen wurden sämtlich als Folgen des Ereignisses und nicht als dessen Ursache identifiziert.

| Die Untersuchung der Infrastrukturanlagen ergab keine für das Ereignis ursächlichen oder begünstigenden Einflüsse. |

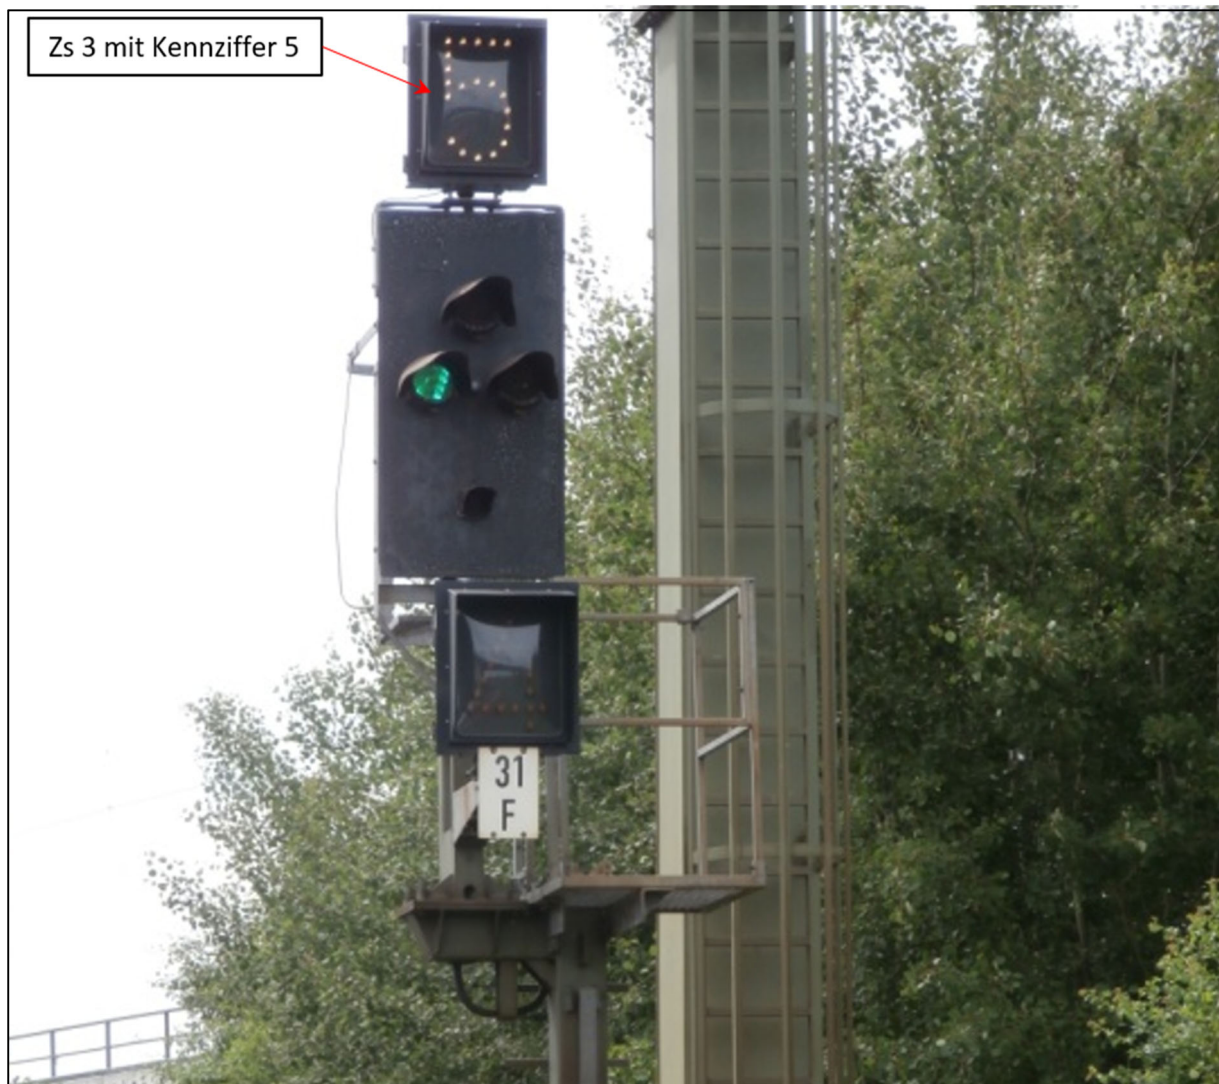
Abbildung 7: Signalbild am Signal 31F (nachgestellt)⁴

Auf Grund des automatischen Haltfalls nach der Vorbeifahrt des Zuges RB-D 26225 am Esig 31F konnte das Signalbild zum Unfallzeitpunkt im Rahmen der Untersuchung vor Ort nicht mehr festgestellt werden. Durch die DB Netz AG wurde deshalb nach der Beräumung der Unfallstelle am 12.06.2013 der Ablauf während der Unfallsituation signaltechnisch nachvollzogen. Dabei ergab sich für den Fahrweg über die Weichenverbindung 31W11/31W10 am Esig 31F das in der nachfolgenden Abbildung dargestellte Signalbild mit dem Signalbegriff Ks 1 (grünes Dauerlicht) und dem Zusatzsignal Zs 3 mit der Kennziffer 5. Gemäß Ril 301.0301 Abschn. 5 Abs. 3 bedeutet die angezeigte Kennziffer am Signal Zs 3, dass der zehnfache Wert als Fahrgeschwindigkeit zugelassen ist.

Am Signal 31F wird bei abzweigender Fahrt in das Gleis 3101 das Signalbild Ks 1 und Zs 3 mit der Kennziffer 5 gezeigt. Gemäß PZB-Steuerprogramm Ril 819.1310A01, Abbildung 9, ist erst ab einer Geschwindigkeit von 100 km/h, also Zs 3 mit Kennziffer 10 eine Geschwindigkeitsüberwachungseinrichtung (GÜ) gefordert.

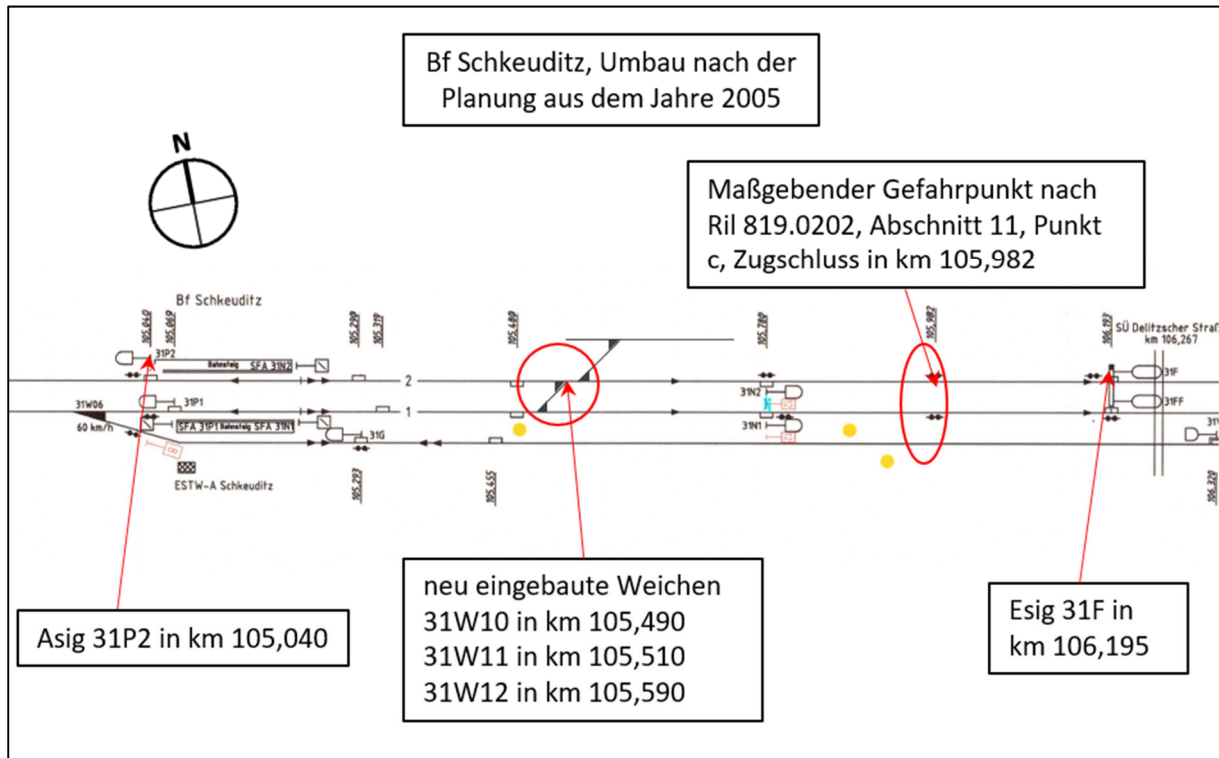
Abbildung 10: Bf Schkeuditz Lageplan nach der Gesamtplanung aus dem Jahre 2005⁷

Die erste spitz befahrene Weiche 31W11 wurde im Rahmen eines nachträglichen Umbaus im Jahre 2009 auf Grundlage einer Gesamtplanung aus dem Jahre 2005 zusammen mit den Weichen 31W10 und 31W12 eingebaut. Sie befindet sich gemäß IVL- Plan in km 105,51, also in

einem Abstand von 685 m. Die erste stumpf befahrene Weiche 31W12 liegt in km 105,59 und demnach 625 m hinter dem Esig 31F.

Es handelt sich im Sinne der Ril 819.0202 in diesem Falle nicht um einen „besonders langen Einfahrweg hinter Esig“, der gemäß Ril 819.1310 mit einer GÜ zu sichern wäre. Die zum Ereigniszeitpunkt geltende Regelung nach Ril 819.0202 definiert einen „besonders langen Einfahrweg hinter Esig“ als Gefahrenpunktabstand von mehr als 400 m zum Esig.

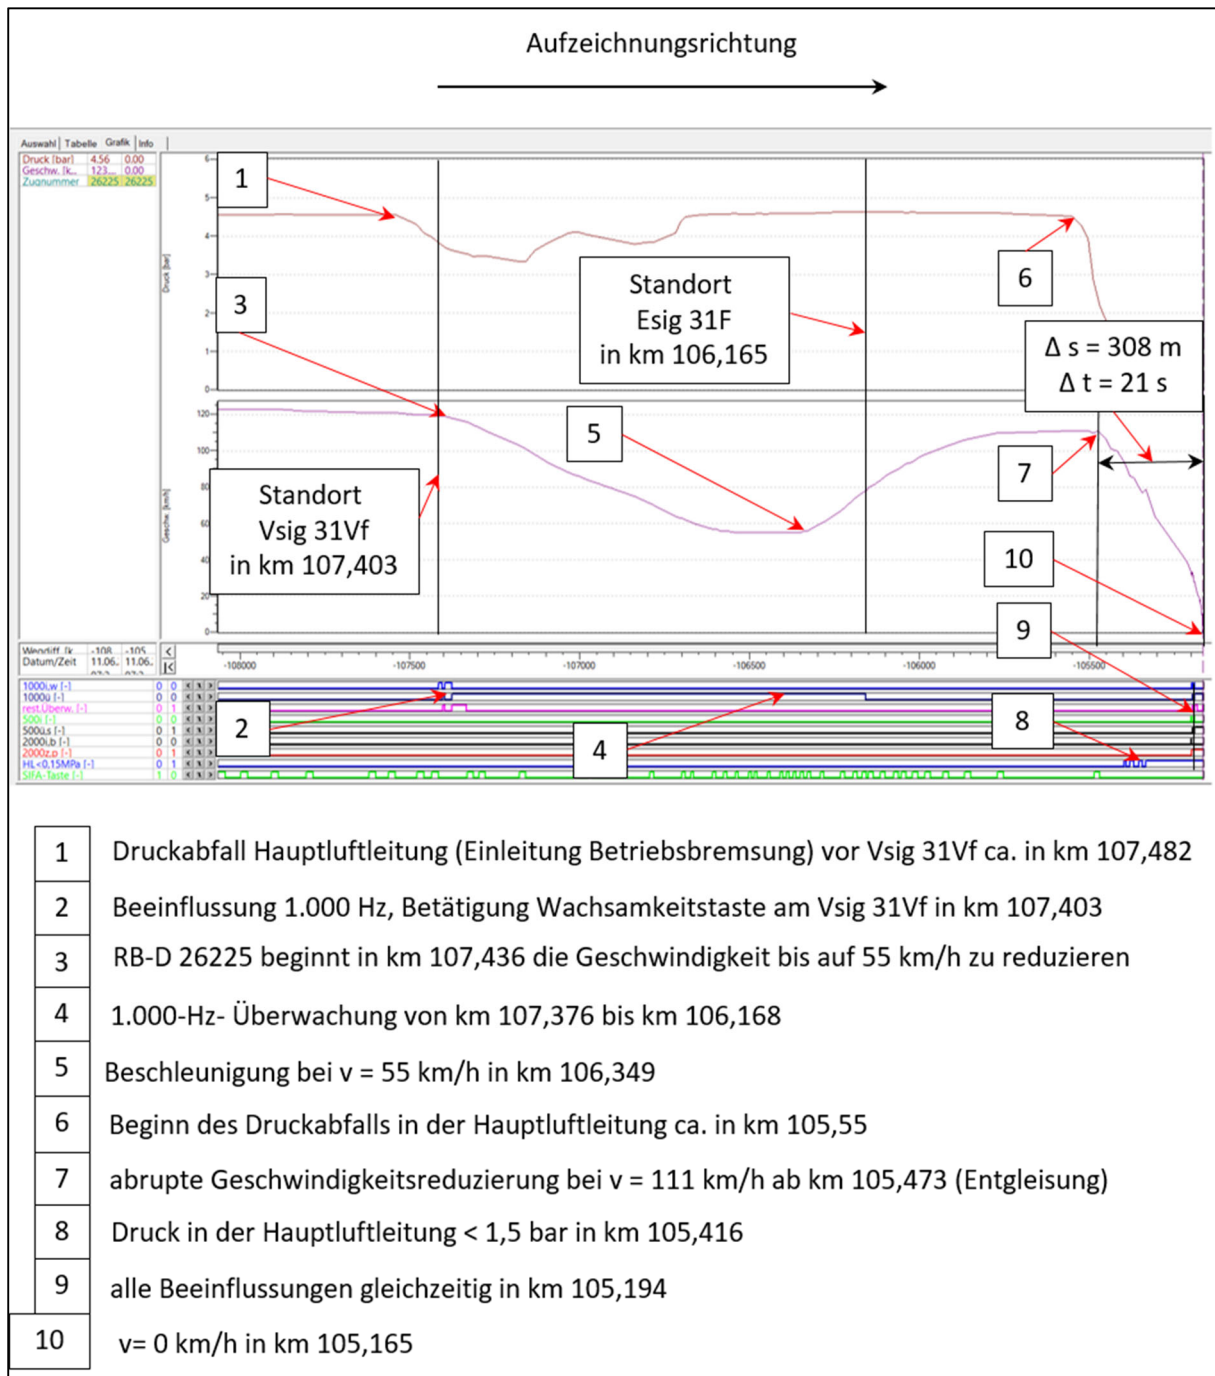
Abbildung 11: Grafische Darstellung des Fahrtverlaufs für den Unfallzeitraum

Vor dem Vsig 31Vf ca. in km 107,49 fiel bei einer Geschwindigkeit von 121 km/h der Druck in der Hauptluftleitung ab (1). Der Tf leitete dort nach eigener Aussage eine Betriebsbremsung ein.
