Untersuchungsbericht

Aktenzeichen: 60uu2013-06/200-3323

Gefährliches Ereignis im Eisenbahnbetrieb

Ereignisart:	Zugentgleisung
Datum:	29.06.2013
Zeit:	0:47 Uhr
Benachbarte Betriebsstellen:	Kayhauserfeld - Oldenburg Hbf
Streckennummer:	1520
Kilometer:	6,452

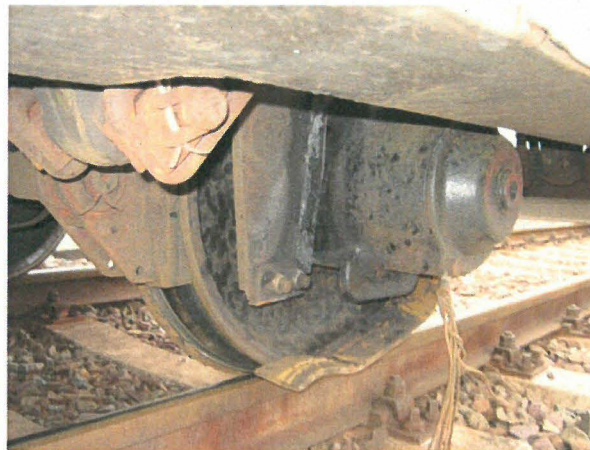
Abbildung 2-3: Beschädigungen am Radsatzhalter des Unfallfahrzeugs

In Abbildung 2-3 sind die Beschädigungen des Radsatzhalters am hinteren Fahrwerk zu erkennen. Das Fahrzeug ist mehrfach entgleist und wieder eingeleist.

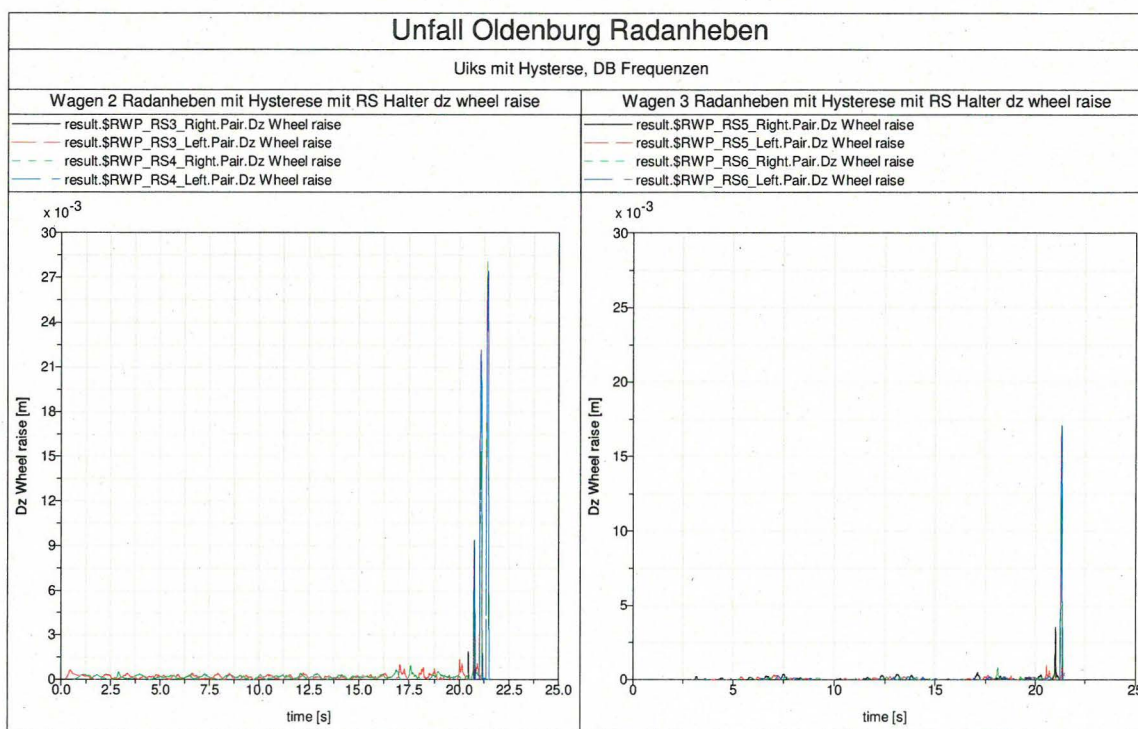
Abbildung 8-1: Simulationsrechnungen Unfall Oldenburg Radanheben Wagen 2 und 3, Fahrzeug Uiks635 mit Hysterese, ohne RS-Halter

Aus den Simulationsrechnungen für die Unfallanalyse erkennt man, dass zwischen 80 km/h und 100 km/h ein erhebliches Entgleisungsrisiko vorliegt. Für die Fahrzeugvarianten des Unfallfahrzeugs mit den gemessenen Radprofilen und -radien ergibt sich ein Entgleisungskoeffizient von unter 0,8 somit. Wesentlich kritischer ist das Radanheben von 28 mm bzw. 17 mm bei der Unfallgeschwindigkeit von 87 km/h zu bewerten. Die Simulationsrechnungen wurden mit idealen Fahrzeugannahmen (vollkommen symmetrisches Fahrzeug, Radsätze ideal eingebaut, gleiche Steifigkeiten und Dämpfungen links/rechts) durchgeführt. Es würden bereits geringe Störungen genügen um ein Aufklettern und Entgleisen eines Rades zu bewirken. Weiterhin zeigt sich, dass durch die Form der Gleislagestörung (periodische Anregung) fast ausschließlich der Eigenmode des Hubens angeregt wird und somit ein Aufschwingen in der Resonanzfrequenz erfolgt. Als Unfallursache kann daher mit sehr hoher Wahrscheinlichkeit die periodische Gleislagestörung identifiziert werden.
