Untersuchungsbericht

Aktenzeichen: 60uu2014-01/008-3323

Gefährliches Ereignis im Eisenbahnbetrieb

Ereignisart:	Zugentgleisung
Datum:	26.01.2014
Zeit:	14:25 Uhr
Benachbarte Betriebsstellen:	Bf Bitterfeld – Bf Wolfen
Streckennummer:	6411
Kilometer:	45,1

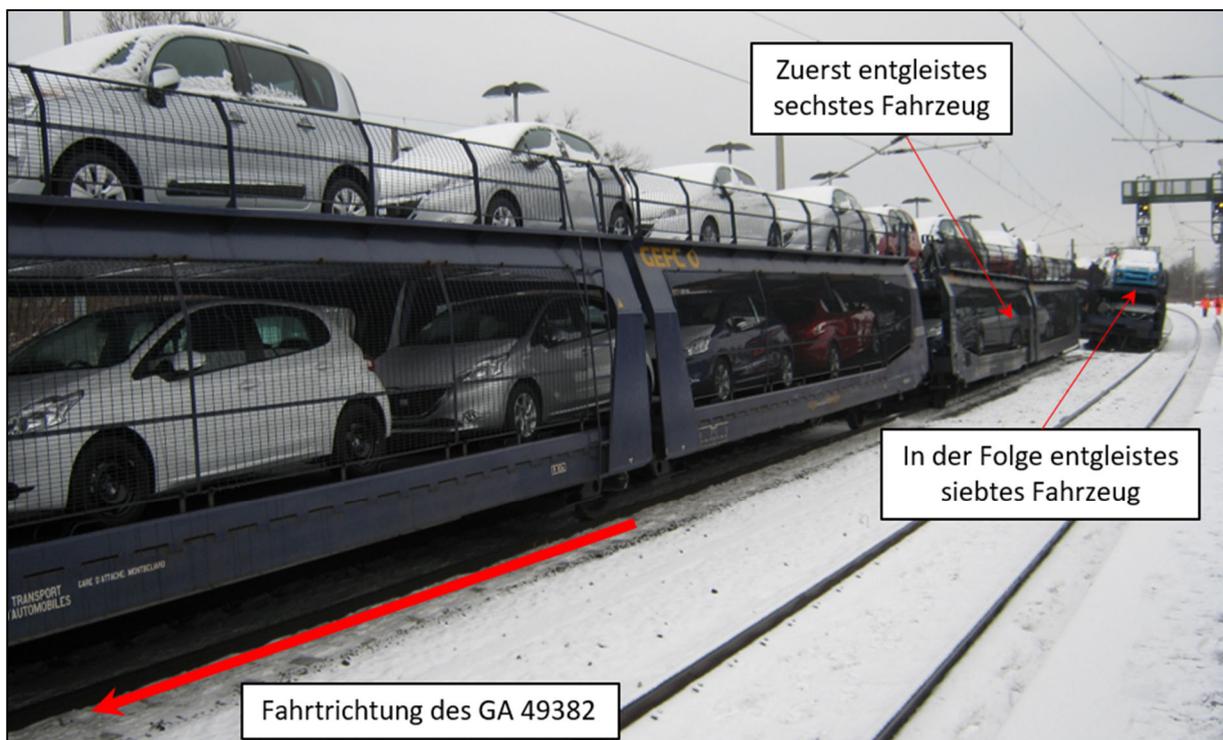
Abbildung 3: Zug GA 49382 mit entgleisten Fahrzeugen

Die folgende Abbildung zeigt zwei entgleiste Fahrzeuge, die im Zug GA 49382 an sechster und siebter Stelle hinter dem Triebfahrzeug (Tfz) eingestellt waren, gegen die Fahrtrichtung des Zuges aufgenommen.

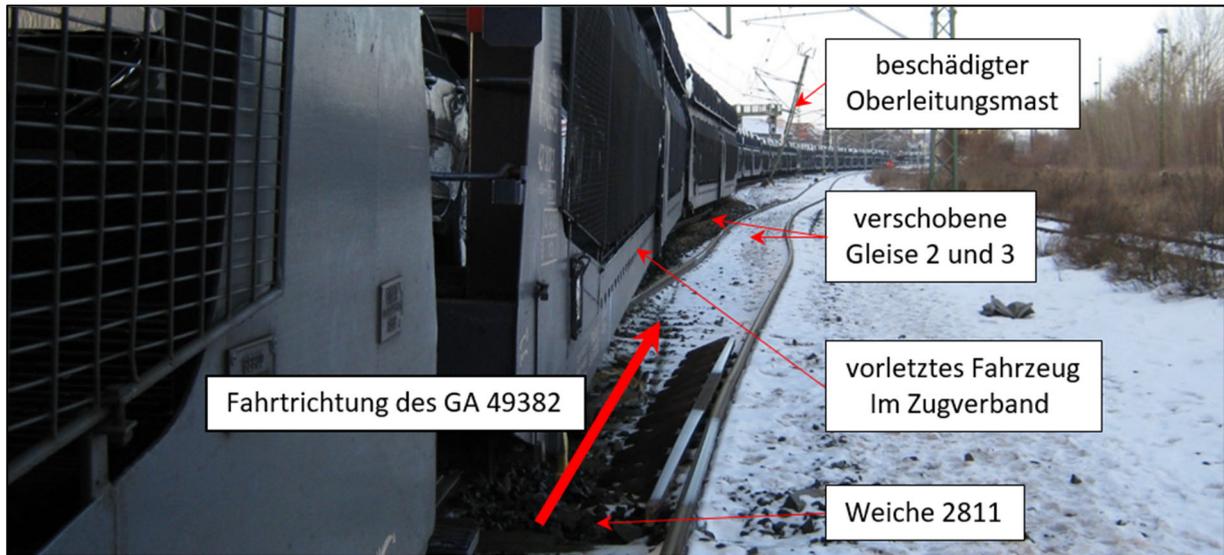
Abbildung 4: Weiche 2811 im Bf Wolfen

Die Abbildung 4 zeigt das Ende des Zuges, in Fahrtrichtung fotografiert, etwa in Höhe der Weiche 2811 im Bf Wolfen. Die Gleise 2 und 3 wurden durch die Entgleisung des siebten Fahrzeuges im Zugverband gegeneinander verschoben. Der Oberleitungsmast 43-21a ca. in km 43,6

wurde ebenso wie der Oberleitungsmast 43-15 ca. in km 43,4 (in der Abbildung nicht erkennbar) beschädigt.

Die zwischen den Betriebsstellen Hp Geppin und Bf Wolfen sowie im Bf Wolfen festgestellten Schäden an der bautechnischen Infrastruktur, insbesondere an den Gleisanlagen und an den Weichen 2812 und 2811 wurden ausschließlich als Folgen des Ereignisses identifiziert und als Ereignisursache ausgeschlossen. Die bautechnische Infrastruktur hatte keinen ursächlichen Einfluss auf die Entstehung des Ereignisses.

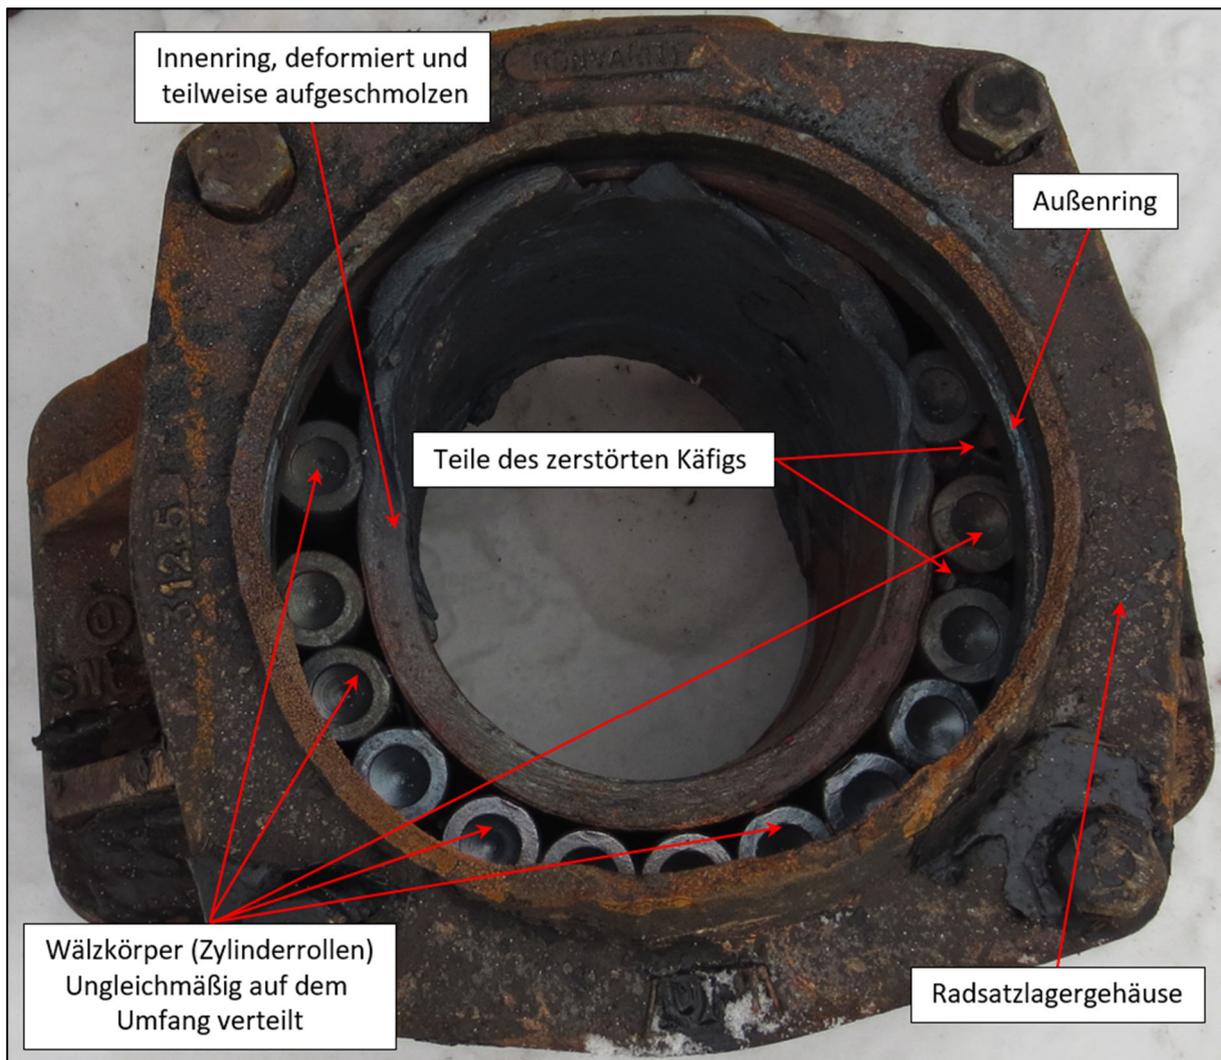
Abbildung 6: Radsatzlagergehäuse mit beschädigtem Zylinderrollenlager

Im Rahmen der Untersuchung am Unfallort wurde festgestellt, dass an diesem Radsatz des Fahrzeuges Nr. 43 87 4272 721-9 das in Fahrtrichtung rechte Radsatzlager fehlte. Es wurde neben der Strecke etwa auf Höhe des km 46,5 gefunden. Die folgende Abbildung zeigt das Radsatzlager mit Sicht auf das hintere Zylinderrollenlager in dem Zustand, wie es aufgefunden wurde.

Der Käfig des hinteren Lagers, der die Wälzkörper gleichmäßig auf dem Umfang der Lagerringe verteilen und in Position halten sollte, war zerstört. Dadurch hatten sich die Zylinderrollen auf dem Umfang einseitig in Ihrer Lage verschoben. Infolge dessen befand sich der Innenring des Lagers nicht mehr in seiner zentrierten Solllage. Er war stark deformiert und berührte stellenweise den Außenring. Am in Einbaulage oberen Teil war er teilweise ausgewalzt., was auf ein Fließverhalten des Materials unter hoher Hitzeeinwirkung mit Temperaturen zwischen 800 °C und 1.200 °C schließen ließ. Das Radsatzlagergehäuse erschien weitgehend intakt, wies jedoch Spuren von Hitzeeinwirkung, wie oberflächliche Korrosion und Farbabbland auf.

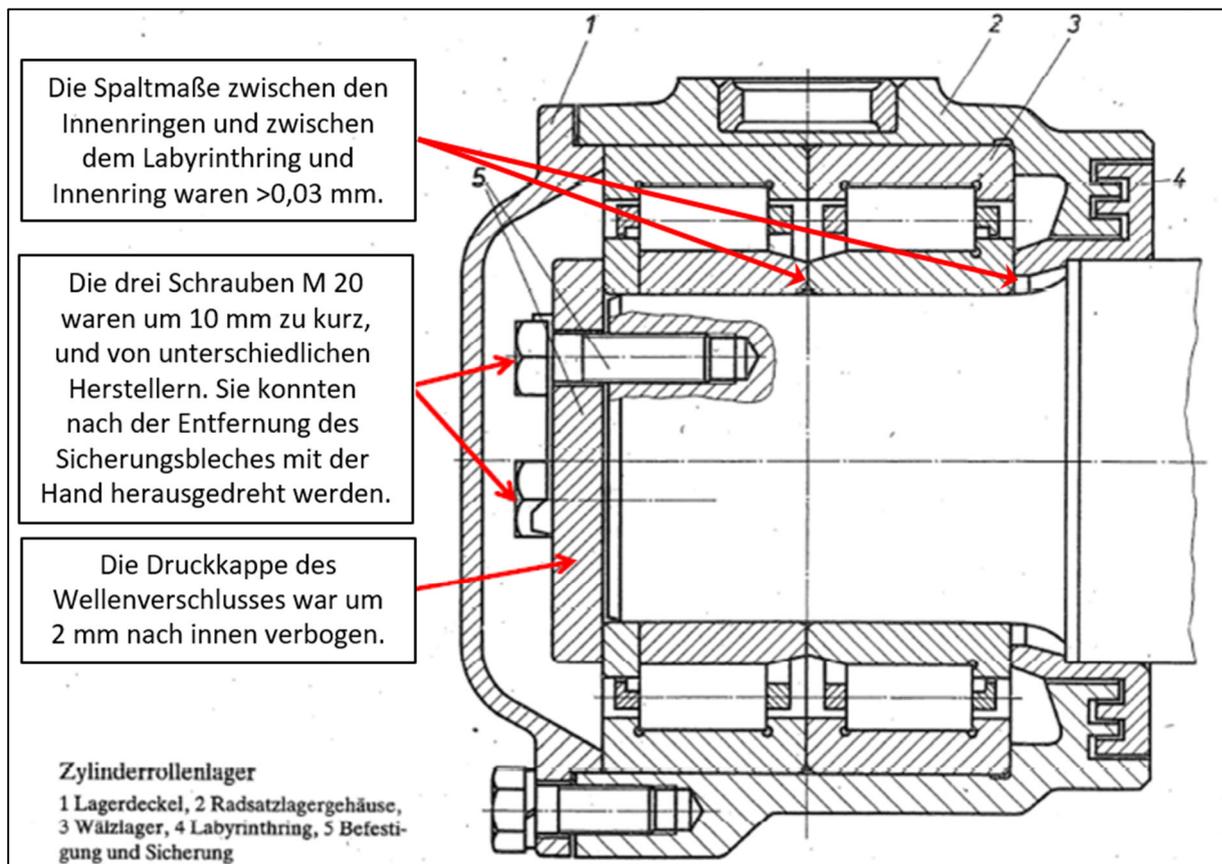
Abbildung 7: Prinzipskizze des Radsatzlagers²

Das Radsatzlager auf der unbeschädigten Seite des Radsatzes wies Schädigungen auf, die, gemäß dem Untersuchungsbericht, sehr wahrscheinlich auf eine nicht ordnungsgemäße Montage der Lagereinheit zurückzuführen gewesen sein sollen. Der Wellenschluss war verformt und nicht ordnungsgemäß befestigt. Die Schraubenverbindungen der drei Schrauben M 20 waren lose. Damit wäre die erforderliche Vorspannkraft zur Sicherung des Lagers nicht gewährleistet gewesen. Die Schrauben kamen von unterschiedlichen Herstellern und waren um zehn Millimeter kürzer als die üblicherweise verwendeten. Zudem waren die Spaltmaße zwischen den Innenringen der Wälzlager sowie zwischen dem Labyrinthring und dem hinteren Innenring größer, als laut dem Instandhaltungsregelwerk erlaubt. Die in der folgenden Abbildung dargestellte Prinzipskizze verdeutlicht den Aufbau der Lagereinheit.

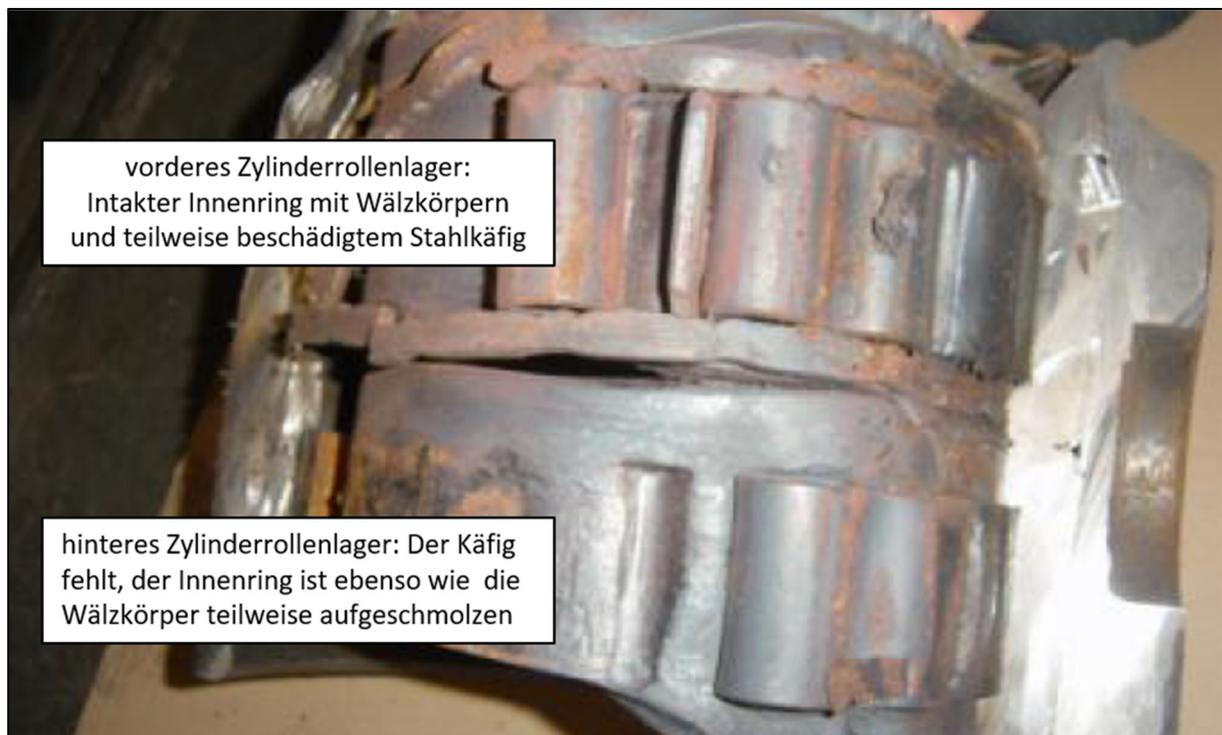
Abbildung 8: Schnitt durch das beschädigte Radsatzlager³

Zur Untersuchung des beschädigten Radsatzlagers musste das Gehäuse aufgetrennt werden. Danach ergab sich das in der folgenden Abbildung erkennbare Schadbild des abgefallenen Radsatzlagers. Am vorderen Zylinderrollenlager waren die Wälzkörper größtenteils noch in Sollposition, einige hatten sich aber verschoben. Der Käfig wies Beschädigungen auf, war aber weitgehend intakt. Es ist nicht auszuschließen, dass die festgestellten Unregelmäßigkeiten zumindest teilweise auf den Trennschnitt während der Untersuchung oder auf die Umstände des Ereignisses zurückzuführen waren. Das hintere Zylinderrollenlager wies hingegen massive Beeinträchtigungen auf, die eindeutig im Zusammenhang mit der Ereignisursache stehen. Der Innenring war deformiert und teilweise aufgeschmolzen bzw. aufgewalzt. Die Zylinderrollen waren ebenfalls teilweise deformiert bzw. hatten sich in den Innenring eingearbeitet. Sie konnten somit ihre Funktion nicht mehr erfüllen. Der Stahlkäfig fehlte im aufgeschnittenen Segment des Lagers völlig.

Das Schadbild lässt den Schluss zu, dass es zu einer Fehlfunktion des hinteren Wälzlagers kam, während das vordere Lager noch weitgehend funktionstüchtig war.

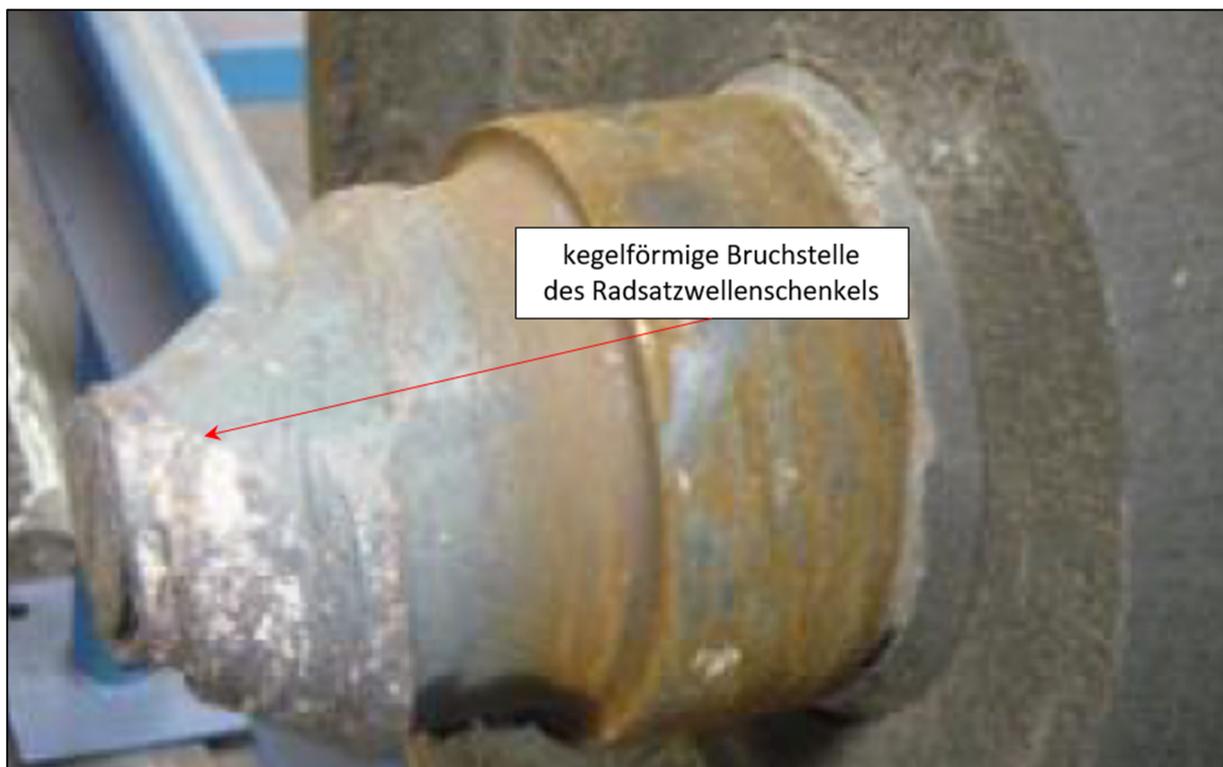
Abbildung 9: Deformierter und gebrochener Wellenschenkel⁴

Die folgende Abbildung zeigt den noch vorhandenen Stumpf des Wellenschenkels. Die kegelförmige Bruchstelle lässt auf ein Fließverhalten des Materials durch massiven Wärmeeintrag und, damit verbunden, eine sukzessive Reduzierung des belastbaren Querschnitts des Wellenschenkels schließen. Der Wellenschenkel brach während der Zugfahrt, als Wellenquerschnitt soweit reduziert war, dass die für ihn ertragbare Belastung überschritten wurde.
