Untersuchungsbericht

Aktenzeichen: 60uu2014-04/006-3323

Gefährliches Ereignis im Eisenbahnbetrieb

Ereignisart:	Zugentgleisung
Datum:	23.04.2014
Zeit:	18:10 Uhr
Betriebsstelle:	Bf Gröbers
Gleis:	4
Weiche:	81W22

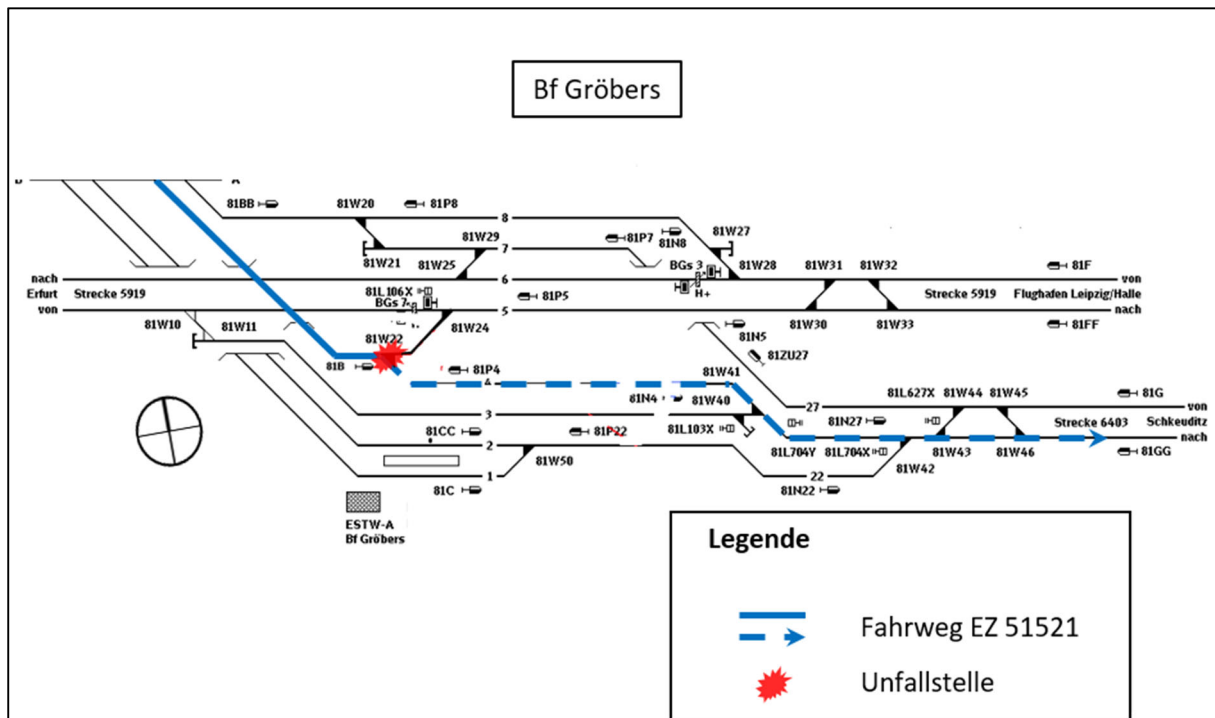
Abbildung 2: Gleislageplan²

Die Zugfahrt EZ 51521 sollte, aus Richtung Halle (Saale) kommend, im Bf Gröbers vom Einfahrsignal 81B über die Weiche 81W22 nach Gleis 4 und weiter über die Weiche 81W41 nach Gleis 3 und von dort in Richtung Großkugel Hp fahren.

Die Schnellfahrweiche 81W22 im Bf Gröbers war zum Ereigniszeitpunkt gestört. Sie konnte nicht in Rechtslage gebracht werden. Bei dem zuständigen FdI im elektronischen Stellwerk Unterzentrale Neuwiederitzsch lief eine entsprechende Störungsmeldung auf. Aufgrund der nach der Entgleisung vor Ort vorgefundenen Situation ist anzunehmen, dass die Ursache für die Störungsmeldung in der nicht korrekten Endlage der federnd beweglichen Herzstückspitze der Weiche lag. Wegen der Weichenstörung ging das Einfahrtsignal 81B für die Zugfahrt EZ 51521 nicht in Fahrtstellung.

Weiche mit beweglichem Herzstück mittels Handverschluss gesichert hat, überzeugen, dass die bewegliche Herzstückspitze mit der Lage der Zungen übereinstimmt. Diese Übereinstimmung war hier nicht gegeben. Der Fahrweg für den EZ 51521 war somit nicht gesichert.

Der Radkranz des ersten hinter dem Triebfahrzeug fahrenden Fahrzeuges im Zugverband befand sich bei Eintreffen der Einsatzkräfte zwischen der Flügelschiene und der federnd beweglichen Herzstückspitze der Weiche. Dies lässt den Schluss zu, dass die Herzstückspitze zwar in Richtung der linken Flügelschiene umgelaufen war, jedoch die Endlage nicht erreicht hatte. In die Lücke zwischen der Flügelschiene und der Herzstückspitze fuhren die Radkränze des Triebfahrzeuges und der nachfahrenden Fahrzeuge des Zuges EZ 51521 und drückten die Herzstückspitze in Mittellage.

Ursächlich für die Zugentgleisung war ein Arbeitsfehler der beiden Fachkräfte für die Leit- und Sicherungstechnik. Sie erkannten vermutlich nicht, dass es sich bei der Weiche 81W22 um

eine solche mit federnd beweglicher Herzstückspitze handelte und beachteten daher die diesbezüglichen Regelungen laut Richtlinie 482.9001 nicht.
