Untersuchungsbericht

Aktenzeichen: 60uu2014-06/003-3323

Gefährliches Ereignis im Eisenbahnbetrieb

Ereignisart:	Zugentgleisung
Datum:	05.06.2014
Zeit:	19:20 Uhr
Betriebsstelle:	Bf Herne
Streckennummer:	2650
Kilometer:	99,00

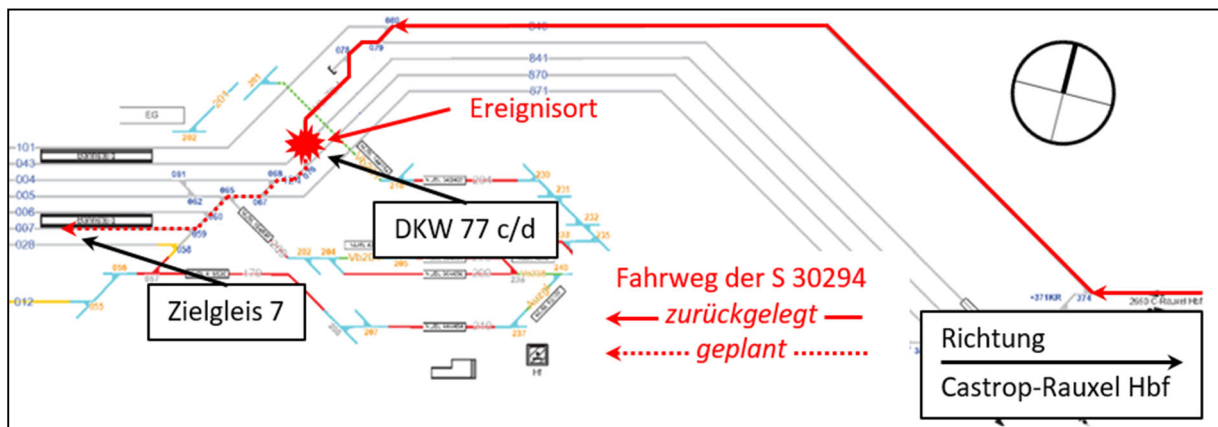
Abbildung 2: Systemskizze des Bf Herne ²

Um eine bessere Vorstellung von der in Abbildung 1 dargestellten Unfallstelle zu haben, ist die Örtlichkeit des Bf Herne in nachfolgender Abbildung 2 detaillierter dargestellt.

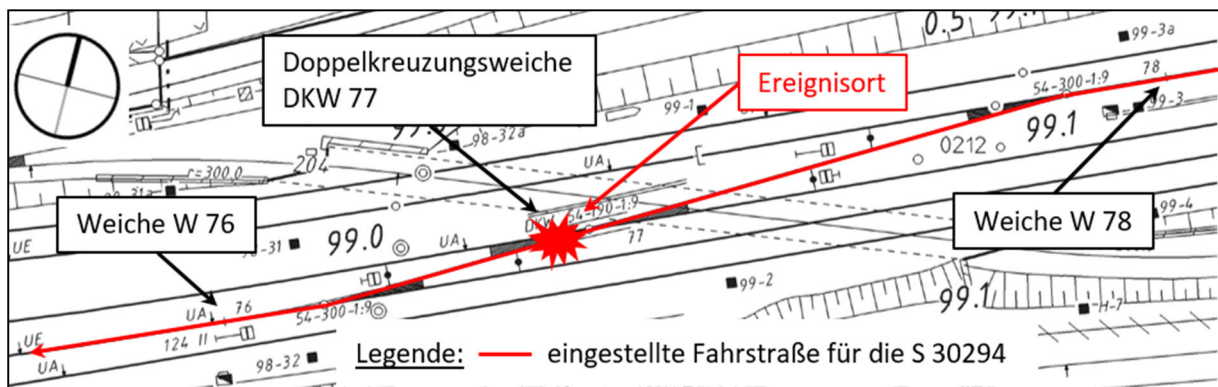
Abbildung 3: Detaildarstellung des Ereignisortes³

Aus dem Schema des Detailauszuges in Abbildung 3 sind die genauen, örtlich relevanten Details erkennbar, um eine Zuordnung des Ereignisortes durchführen zu können.

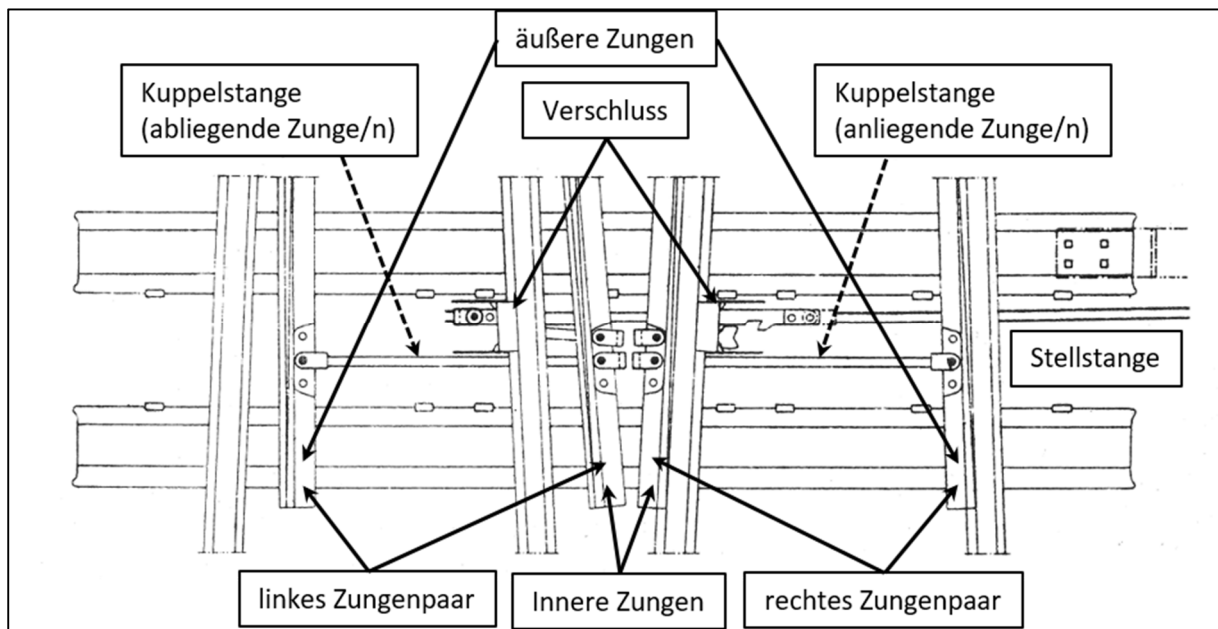
Abbildung 4: Prinzipskizze der Anordnung an einer DKW⁴

In nachfolgender Abbildung 4 ist für eine bessere Verständlichkeit der folgenden Ausführungen der grundsätzliche Aufbau einer DKW dargestellt. Beim zugrundeliegenden Ereignis fand die Befahrung über den rechten Weichenstrang statt.

Für die Entgleisung der S 30294 war der Verlust der Endlage der Zungen der DKW 77 c/d ursächlich. Dies entspricht im konkreten Fall der rechten äußeren Zunge analog Abbildung 4, an welcher vor Ort eindeutige Anfahrspuren erkennbar waren. Vor Ort wurde ebenfalls festgestellt, dass die Kuppelstange zwischen der äußeren und der inneren rechten Zungenschiene (in Abbildung 4 mit Kuppelstange der anliegenden Zunge/n bezeichnet) gebrochen war. Dieser Bruch konnte als Ereignisursache jedoch ausgeschlossen werden, da die korrespondierende

Zunge im Verschluss des Weichenantriebes lag und die gekuppelte anliegende Zunge zum Zeitpunkt der Einstellung der Zugfahrt rein signaltechnisch als „in Endlage überwacht“ gemeldet wurde. Auf den hierdurch offenbar gewordenen mangelhaften Zustand der Weiche wird im Folgenden gesondert eingegangen.
