Untersuchungsbericht

Aktenzeichen: 60uu2014-10/008-3323

Gefährliches Ereignis im Eisenbahnbetrieb

Ereignisart:	Zugentgleisung
Datum:	20.10.2014
Zeit:	19:16 Uhr
Betriebsstelle:	Bf Eisenach
Gleis:	403
Kilometer:	164,8

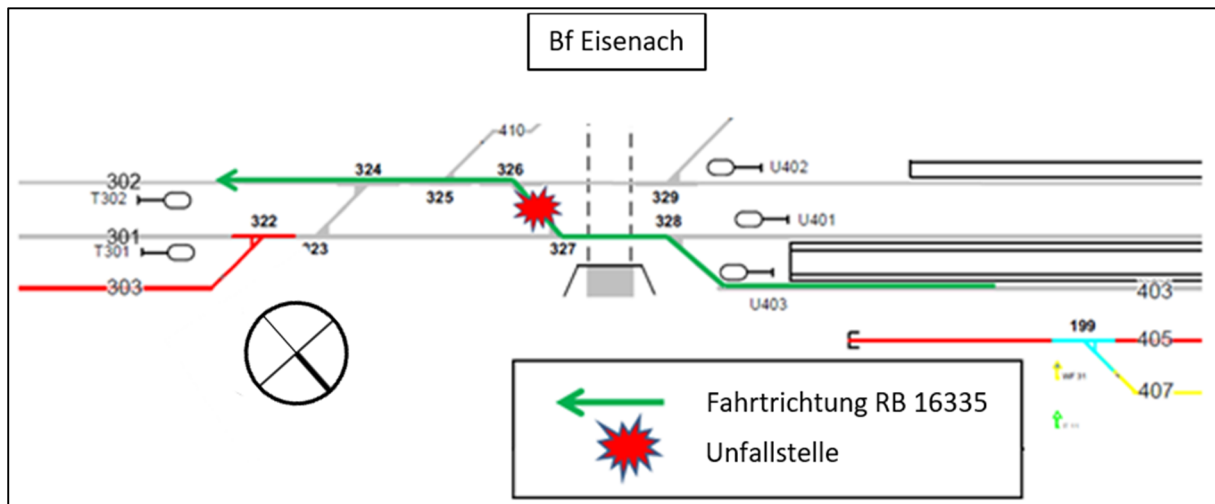
Abbildung 2: Gleislageskizze²

Die Zugfahrt RB 16335 sollte aus Gleis 403 im Bf Eisenach auf Fahrtstellung des Hauptsignals U 403 über die Weichen 328, 327 und 326 nach Gleis 302 und weiter in Richtung Wutha ausfahren.

Die Unfallstelle lag im Verbindungsgleis zwischen den Weichen 327 und 326, das wegen noch nicht beendeter Bauarbeiten eine Gleislücke von ca. 30 cm aufwies und daher nicht befahrbar war. Der zuständige Fdl, dessen Bedienplatz sich im elektronischen Stellwerk Eisenach in unmittelbarer Nähe der Unfallstelle befand, hatte trotz einer laut Betra F 42 0853 14 angeordneten Sperrung der Weichenverbindung 327/326 den Fahrweg über diese eingestellt. Der Technisch Berechtigte hatte bei der Befahrbarkeitsmeldung für die Gleise 301 und 302 nicht gefordert, dass die Weichenverbindung 326/327 gesperrt bleiben müsse.
