Untersuchungsbericht

Gefährliches Ereignis im Eisenbahnbetrieb

Ereignisart:	Bahnübergangsunfall
Datum:	25.11.2014
Zeit:	18:29 Uhr
Benachbarte Betriebsstellen:	Bad Oldesloe – Bargtheide
Streckennummer:	1120
Kilometer:	28,15

Bundesstelle für Eisenbahnunfalluntersuchung

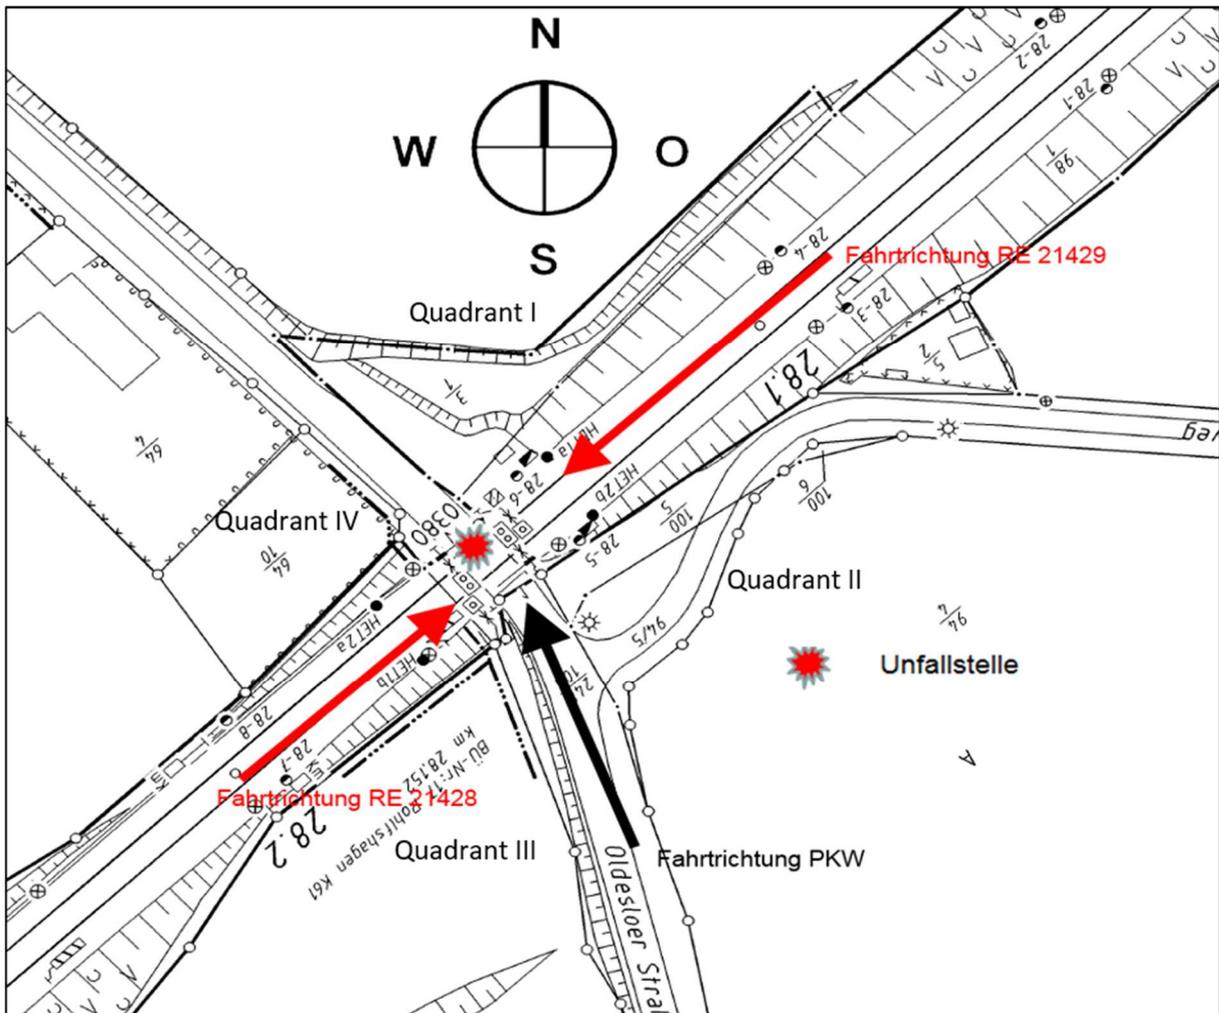
Abbildung 2: Gleislageskizze²

Die örtlichen Verhältnisse am BÜ in km 28,15 und der Unfallhergang sind in der Gleislageskizze (Abbildung 2) dargestellt.

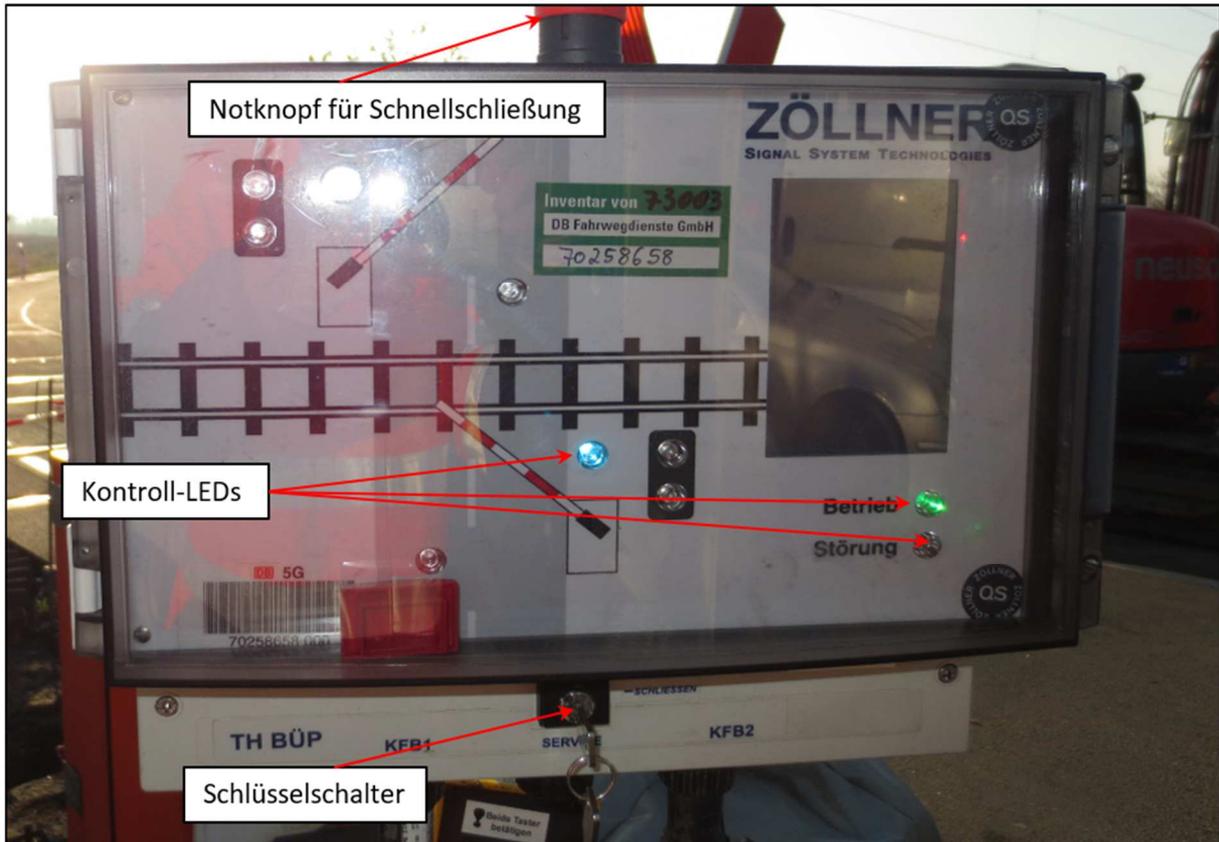
Abbildung 5: Handbedienfeld des TH-BÜP am BÜ km 28,153 (Anzeige Schranke geöffnet)

Die Funktionsfähigkeit der Anlage wurde dem BÜP durch rote, grüne und blaue Kontroll-LED angezeigt. Die Untersuchung infolge des Unfalls vom 25.11.2014 ergab, dass das TH-BÜP ordnungsgemäß arbeitete.

Aus der Auswertung des Logbuchs der Anlage geht hervor, dass der BÜP sechs Sekunden nach der Deaktivierung den Schlüsselschalter und noch vor Abschluss des Öffnungsvorgangs wieder bediente, um die Aufhebung der Sicherung zu unterbrechen. Diese Tatsache lässt vermuten, dass der BÜP seine fehlerhafte Handlung erkannte und versuchte, die „Freigabe“ des BÜ für den Straßenverkehr zu unterbinden.

Er benutzte dazu nicht den Notschalter, sondern drehte den Schlüsselschalter auf „Schließen“. Die Bedienhandlung des BÜP vor Abschluss der Öffnungsphase der Schranken wurde vom TH-BÜP gemäß der Auswertung des Logbuchs als „Fehler“ aufgenommen. Die Lichtzeichen der Sicherungsanlage zeigen, gemäß der Bedienungsanleitung für das eingesetzte TH-BÜP, unmittelbar, unter Überspringen der Gelbphase, das rote Lichtzeichen.

Im Rahmen der Unfalluntersuchung wurde jedoch auch festgestellt, dass das rote Lichtzeichen bei einer Betätigung des Schlüsselschalters während der Aufwärtsbewegung der Schranken für eine bis zwei Sekunden erlischt. Zu welchem Zeitpunkt die Fahrerin ihren PKW in Bewegung setzte, konnte nicht geklärt werden.

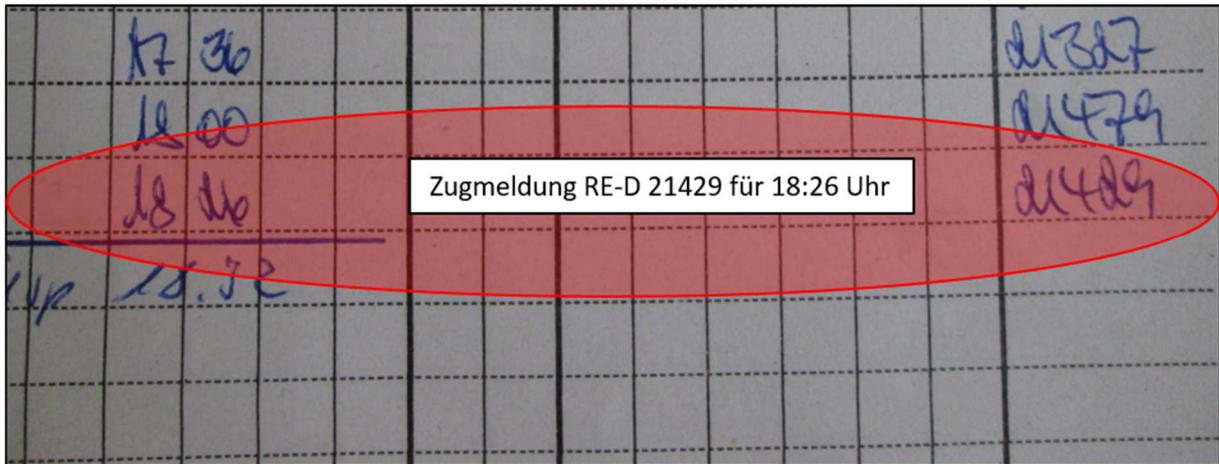
Abbildung 8: Auszug aus dem Zugmeldebuch Fdl Bad Oldesloe⁵

Die Zugmeldebücher der Fdl in Bad Oldesloe und in Bargteheide (Abbildungen 9 und 10) weisen für den Zug RE-D 21429 übereinstimmend die Abfahrtszeit 18:26 Uhr in Bad Oldesloe aus, während im Nachweis der Benachrichtigungen beim BÜP für diesen Zug die Abfahrtszeit 18:29 Uhr notiert ist.

Auf Grund fehlender Sprachspeicheraufzeichnungen ist der Wortlaut und der Zeitpunkt der Zugmeldungen nicht nachweisbar. Die übereinstimmenden Eintragungen in den Zugmeldebüchern lassen jedoch den Schluss zu, dass die Zugfahrt RE-D 21429 für 18:26 Uhr abgemeldet

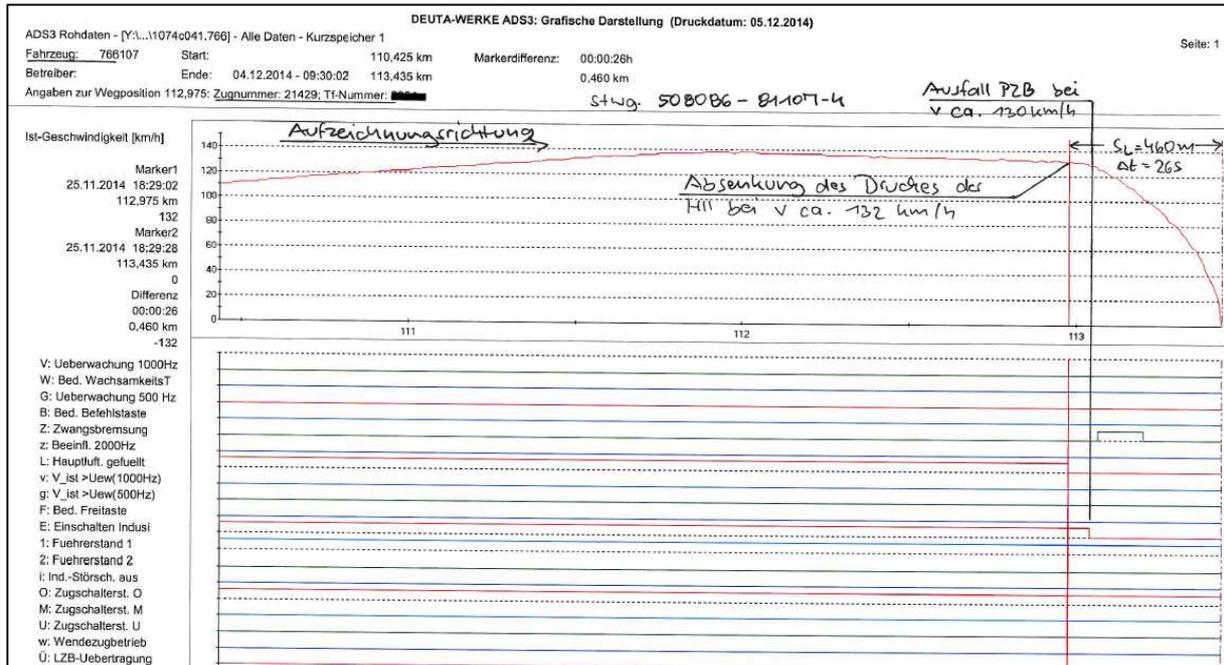
Abbildung 10: grafische Darstellung des Fahrtverlaufs⁷

Die gefahrene Geschwindigkeit kurz vor dem Ereignis betrug ca. 134 km/h, damit wurde nach den Fahrplanunterlagen die zulässige Höchstgeschwindigkeit für den untersuchten Streckenabschnitt nicht überschritten.

Um 18:29:02 Uhr wurde, bei einer Geschwindigkeit von ca. 132 km/h, eine Druckabsenkung in der Hauptluftleitung des Zuges unter 2,2 bar registriert. Die Ursache der Druckabsenkung in der Hauptluftleitung kann das Einleiten einer Schnellbremsung durch den Triebfahrzeugführer sein.

Bei einer Geschwindigkeit von 130 km/h war der Ausfall der PZB – Fahrzeugeinrichtung aufgezeichnet worden. Es ist davon auszugehen, dass der Ausfall zum Zeitpunkt des Zusammenpralls mit dem PKW eintrat.

Der registrierte Bremsweg, ab dem Zeitpunkt der Druckabsenkung in der Hauptluftleitung, betrug ca. 460 Meter und es dauerte ca. 26 Sekunden bis zum Stillstand des Zuges.
