Untersuchungsbericht

Aktenzeichen: 60uu2014-09/010-3323

Gefährliches Ereignis im Eisenbahnbetrieb

Ereignisart:	Fahrzeugbrand
Datum:	28.09.2014
Zeit:	18:18 Uhr
Bahnhof:	Laurenburg (Lahn)
Gleis:	1
Kilometer:	67,275

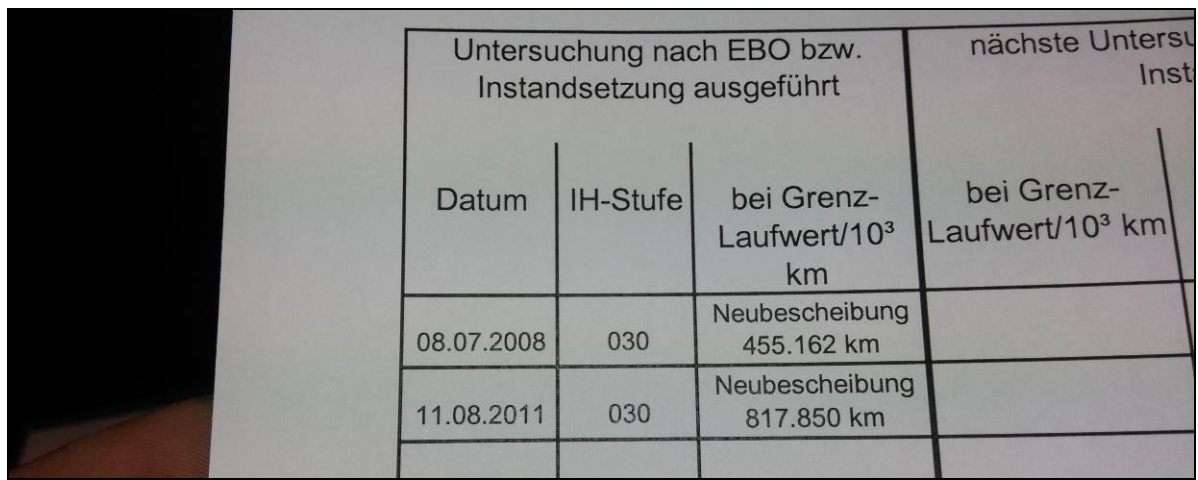
Abb. 2: Revisionseintrag

Die letzte Revision des betroffenen Fahrzeugs war am 11.08.2011. Im Rahmen der Revision wurden auch die Lager begutachtet. Die Laufleistung bis zum Schadensereignis betrug ca. 370.000 km (vorheriges Revisionsintervall 362.688 km).

Nach den Vorgaben des Radlager-Herstellers FAG ist eine Begutachtung der Radlager spätestens nach 600.000 km bzw. 4 Jahren durchzuführen. Beide Fristen wurden unterschritten.

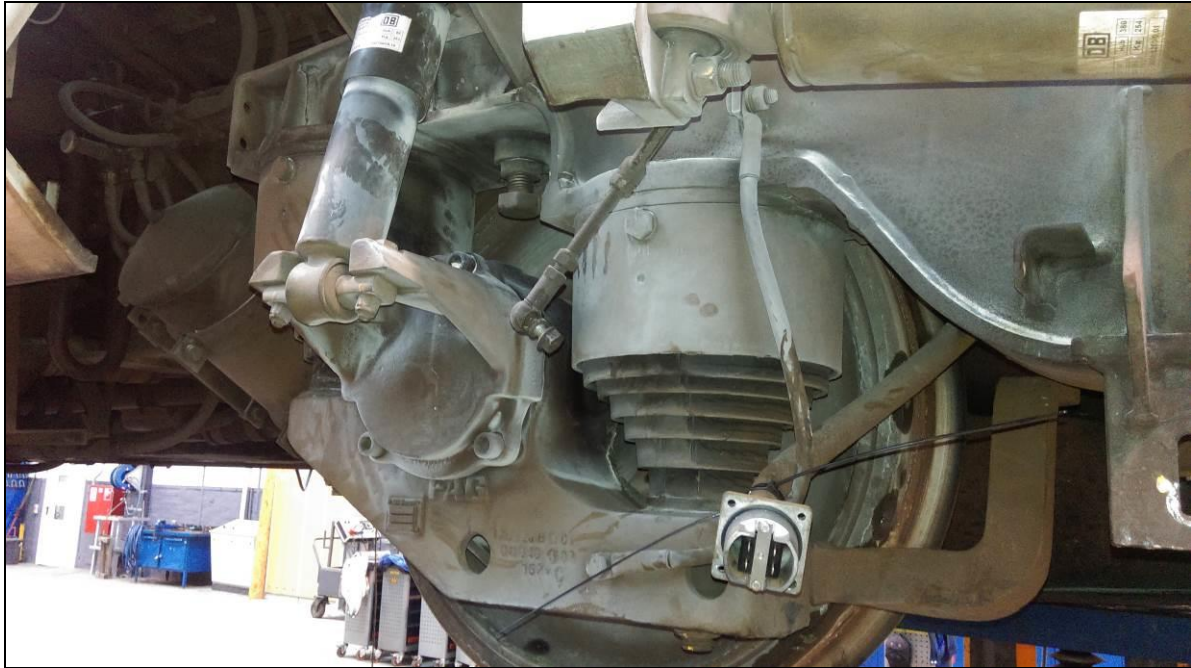
Abb. 3: schadhaftes Radlager

Auf der folgenden Abbildung ist das schadhafte Radsatzlager der zweiten Radsatzwelle auf der rechten Seite des führenden Drehgestells zu erkennen.

Nach der Demontage des Radsatzlagerdeckels wurde ersichtlich, dass das Lager beschädigt war.

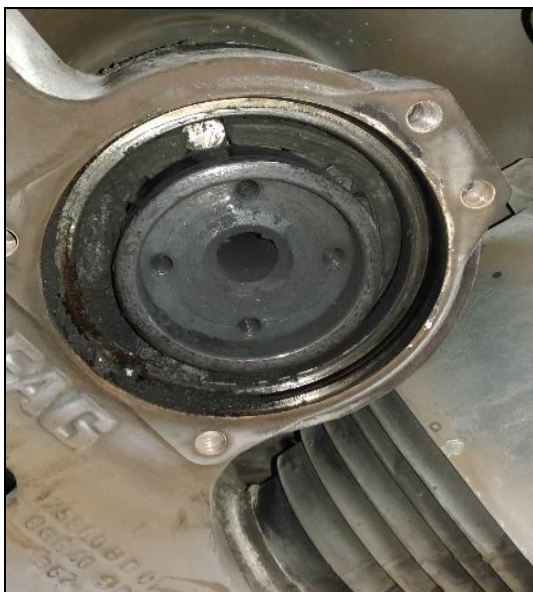
Abb. 4: schadhaftes Radlager geöffnet

Die Abbildung 4 zeigt das geöffnete Radsatzlager. Der Lager-Innenring ist auf der Welle nach außen verschoben.

vollständig aus den Schraubenlöchern des Wellenkopfes lösen konnten. Durch den nun fehlenden Anschlag konnten sich die Lagerinnenschalen in der Folge nach außen bewegen (vgl. Abb.4), was zu weiteren Schäden an den Wälzkörpern des Lagers führte.

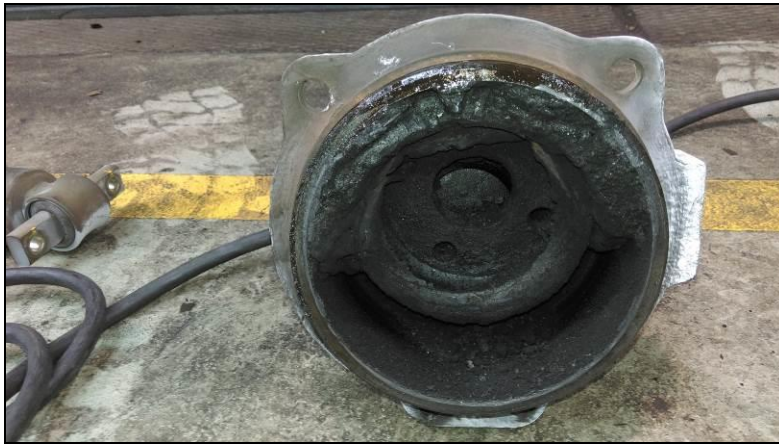
Abb. 5: Innenansicht Lagerdeckel

In der Abbildung 5 ist der Radlagerdeckel mit der sich abgelösten Druckkappe zu erkennen.

Nach Öffnen des Radlagerdeckels wurde festgestellt, dass alle vier Befestigungsschrauben der Druckkappe aus ihren Gewinden gelöst waren. Die Schraubenköpfe wiesen Deformationen auf, die entstanden sind, als sie sich nach dem Lösen aus den Gewinden in den Lagerdeckel gefräst haben. Im Lagerdeckel ist eine eingefräste Nut in Verlängerung der Schrauben sichtbar, die im unbeschädigten Deckel nicht vorhanden ist. Drei Schrauben waren vollständig herausgelöst, die vierte bereits vollständig aus dem Gewinde gelöste Schraube brach beim Lösen der Druckkappe ab. Weiterhin ist zu bemerken, dass alle Lagerteile vorhanden waren. Sie wiesen jedoch teilweise starke Deformationen auf.

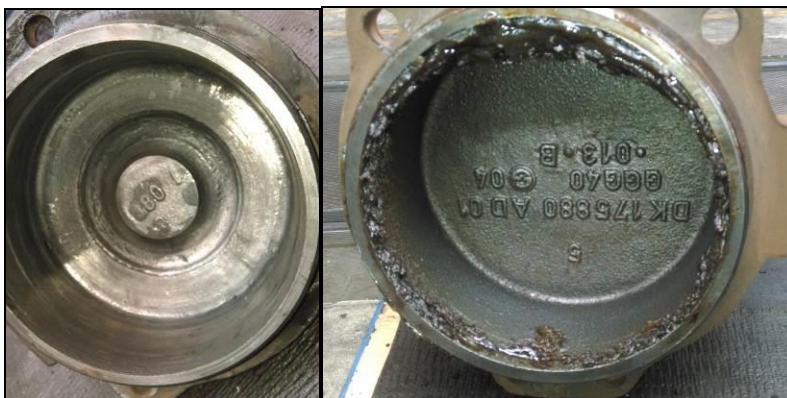
Abb. 6: Innenansicht 1

Hier ist der Unterschied zwischen einem unbeschädigten Lagerdeckel und dem beschädigten Lagerdeckel mit Einfürsungen durch die Schrauben zu erkennen.

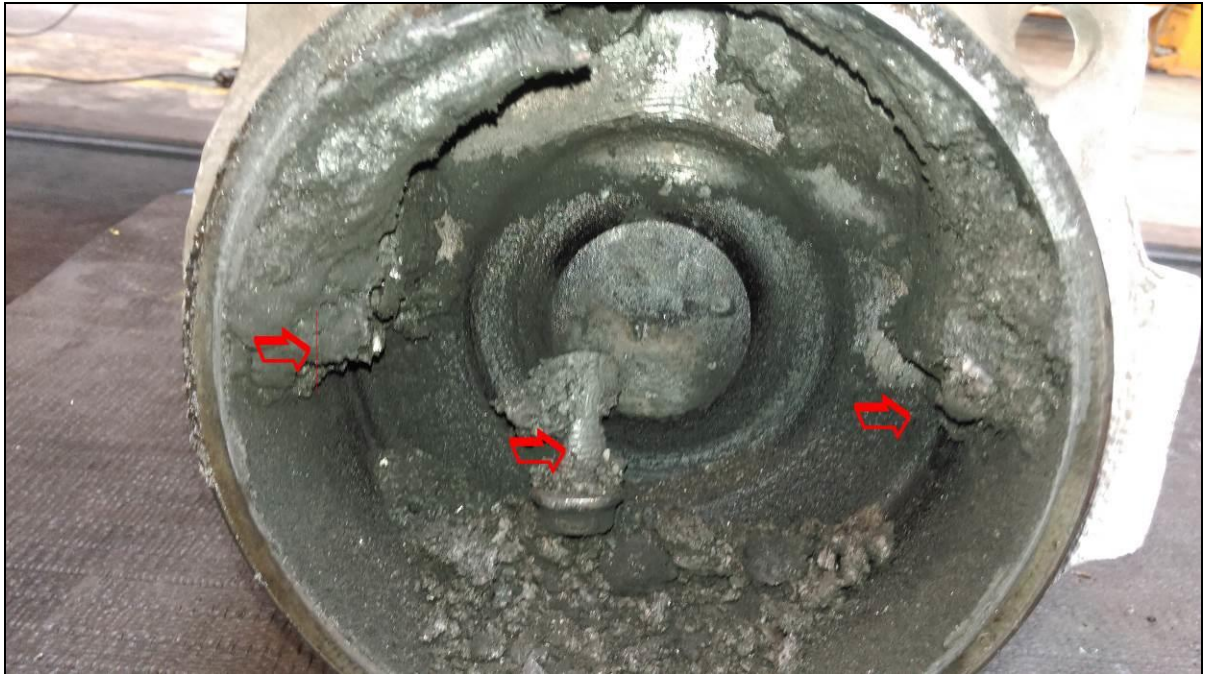
Abb. 7: Innenansicht 2

Zu erkennen ist der Radlagerdeckel mit entfernter Druckscheibe. Im Fett sind die gelösten Schrauben sichtbar.

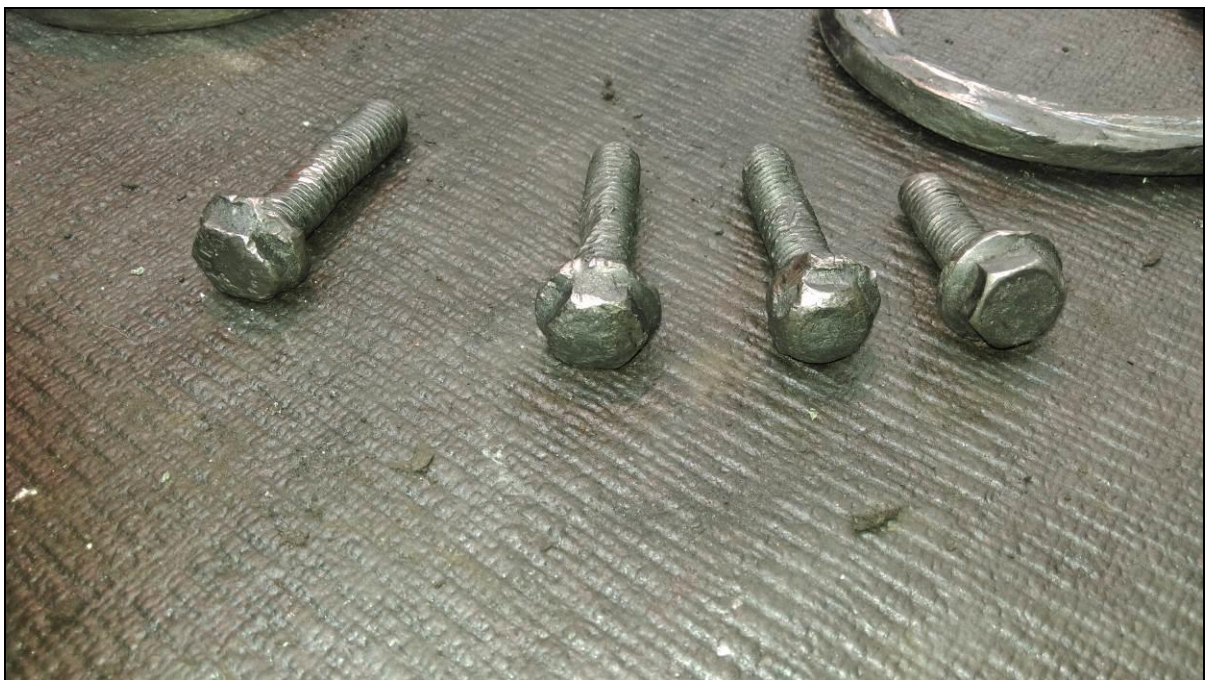
Abb. 8: Befestigungsschrauben

Dies sind die beschädigten und gereinigten Befestigungsschrauben der Druckkappe.

Ausgelöst wurde der vorliegende Lagerschaden offenbar dadurch, dass sich die Befestigungsschrauben der Druckkappe nacheinander aus den Gewinden gelöst hatten. Dies wurde möglich, da die Schrauben offensichtlich zu geringe Anzugs-Drehmomente aufwiesen, wie diese auch an den beiden ergänzend überprüften Lagern festgestellt wurden.

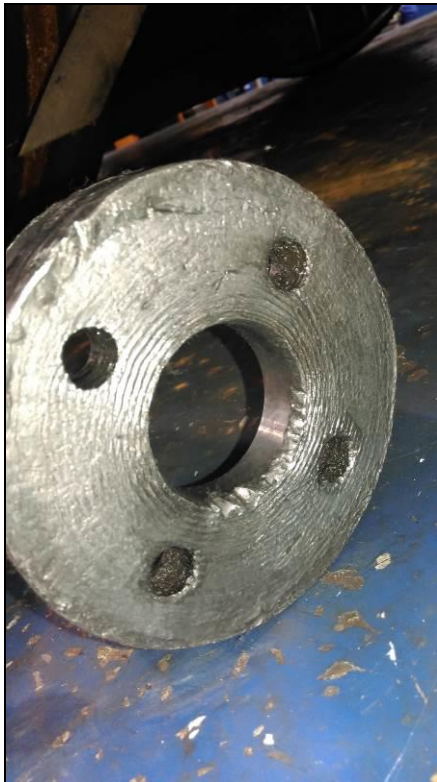
Abb. 9: Druckkappe

Die folgende Abbildung zeigt die beschädigte und gereinigte Druckkappe.

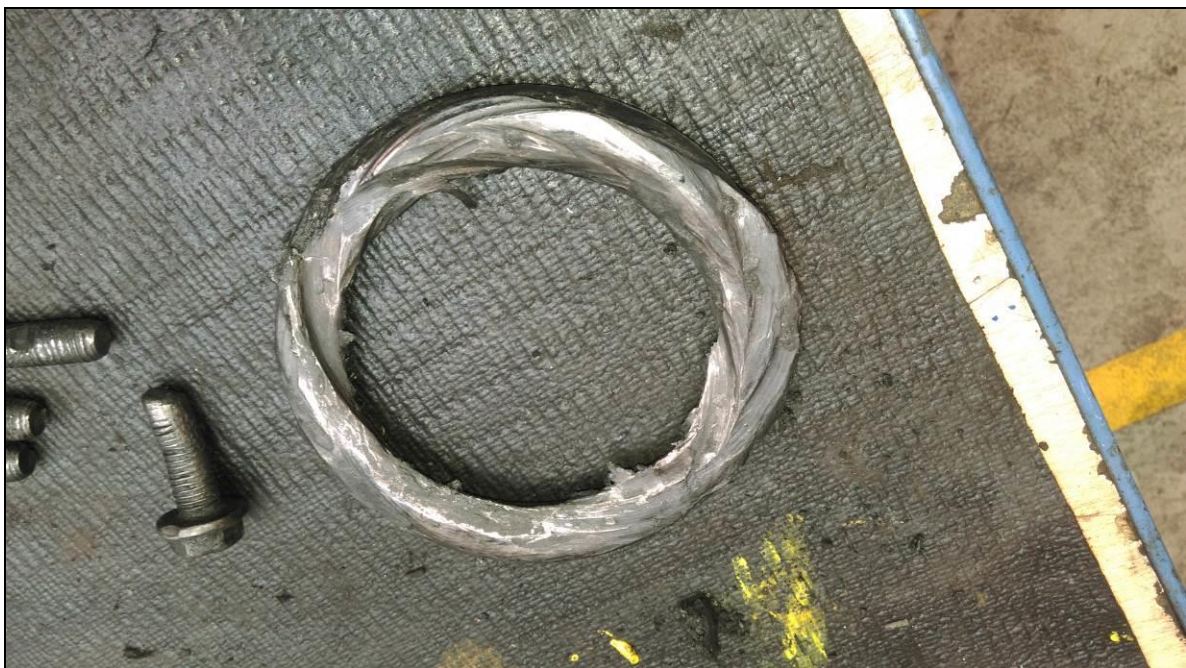
Abb. 10: Abstandring

Zu sehen ist auf der Abbildung 10 der stark deformierte Abstandring (gereinigt)

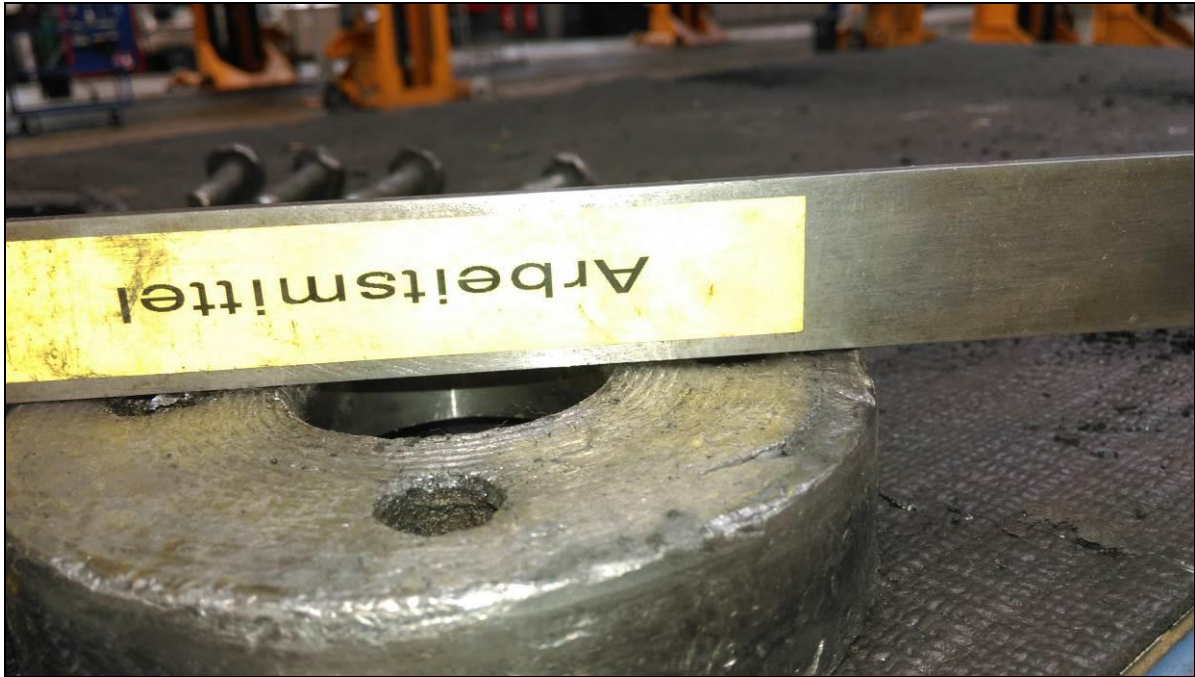
Abb. 11: Druckkappe

Unten abgebildet ist die beschädigte Druckkappe mit den von losen Schrauben verursachten Riefen zu sehen.

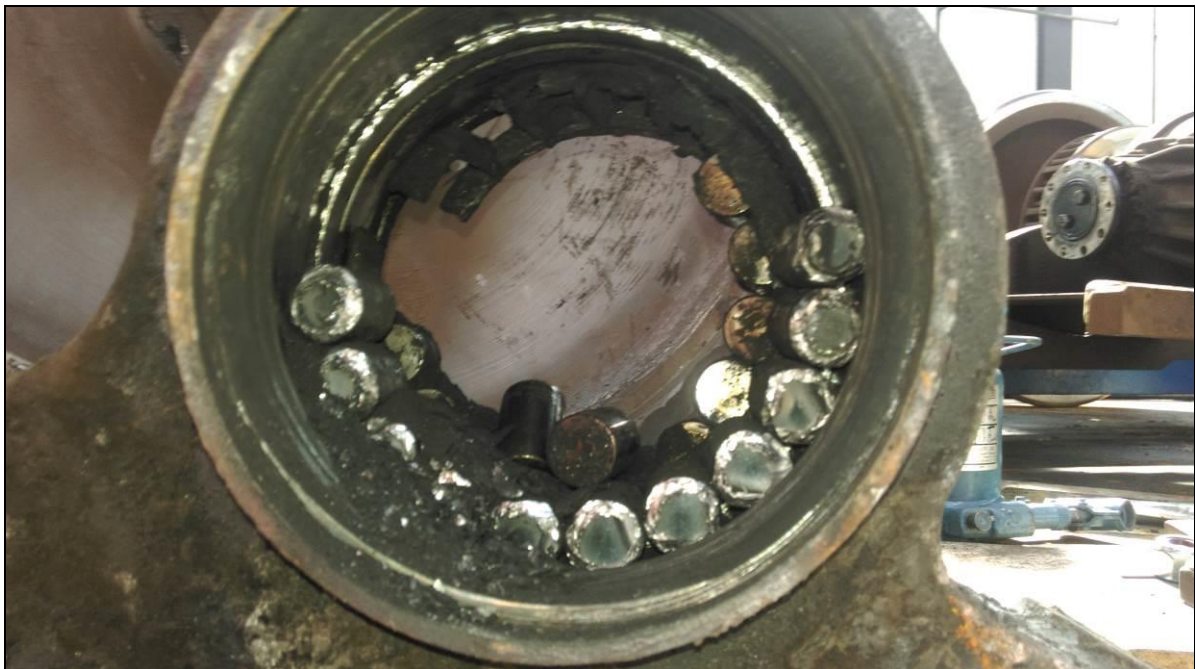
Abb. 12: Rollenlager

Nach dem Öffnen des Rollenlagers wurden die aus Abbildung 12 ersichtlichen Schäden.

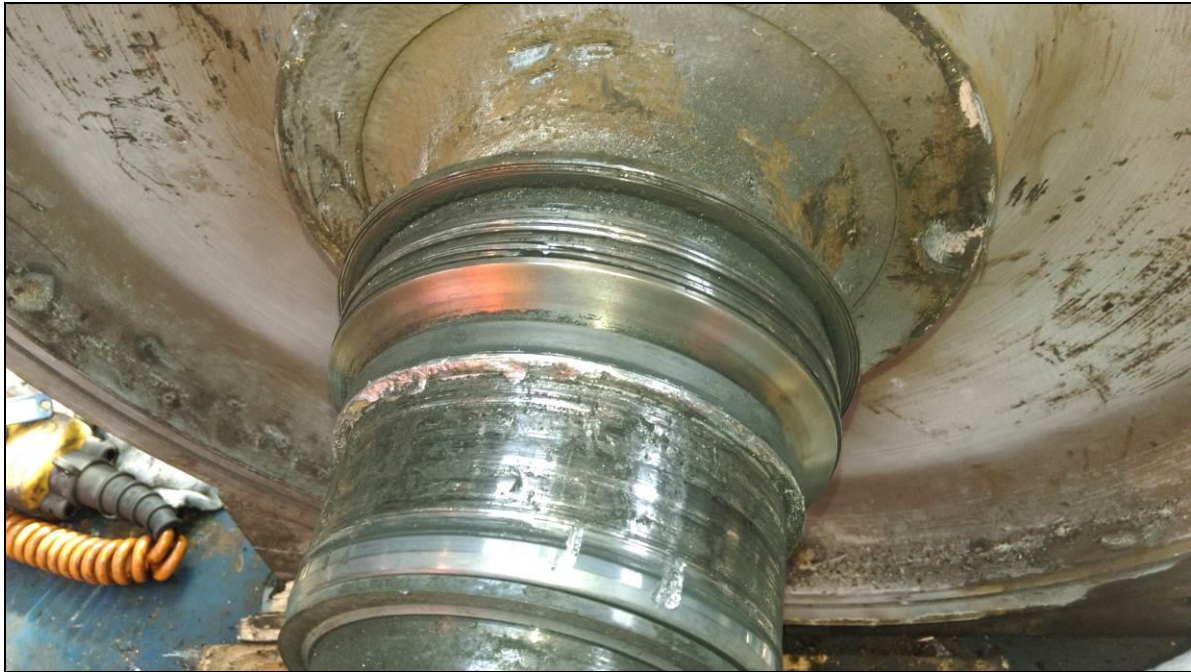
Abb. 13: Radsatzwelle

Durch das Blockieren der Lagerrollen wurde auch die Laufbahn der Radsatzwelle beschädigt.

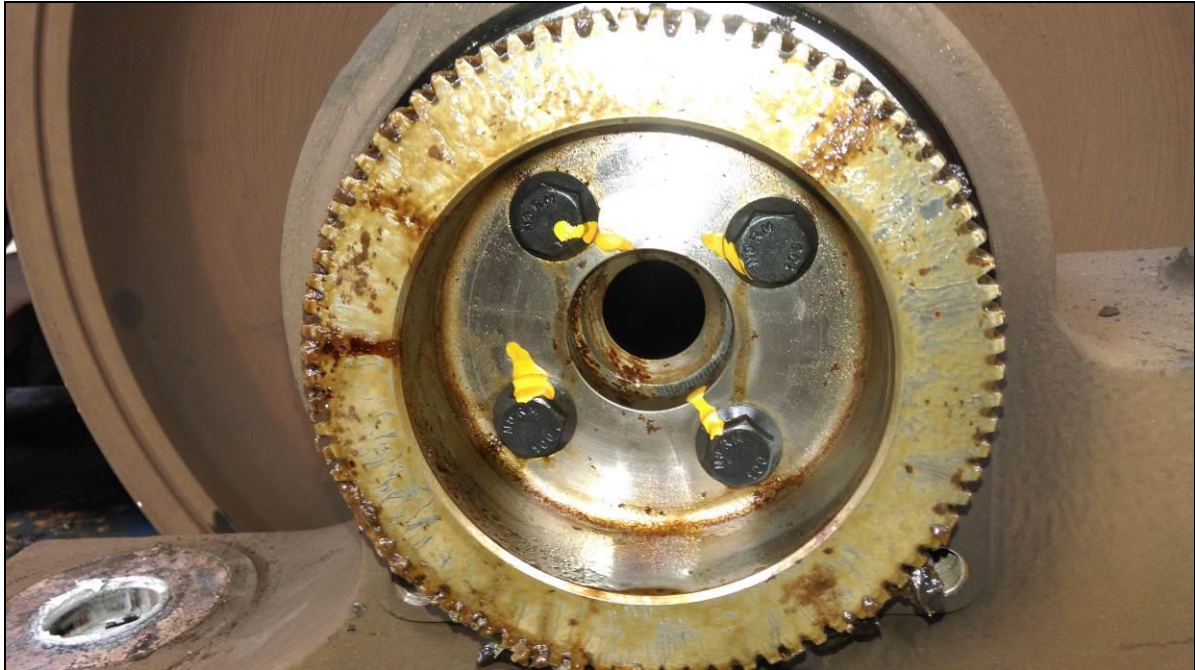
Abb. 14: Druckkappenschrauben

Eine Messung der Anzugdrehmomente an den Druckkappenschrauben des linken Lagers der Schadachse ergaben Anzugs-Drehmomente von 60, 60, 70 und 80 N/m. Eine Vergleichsmessung an einem dritten Radsatzlager lieferte Werte von 80, 90, 90 und 110 N/m. Der ab Werk geforderte Wert für das Anzugs-Drehmoment beträgt 120 N/m.

Trotz der zu geringen Anzugs-Drehmomente am zweiten Lager der Schadachse zeigten die Lackmarkierungen an den Schrauben keine Verdrehung.

Zu erkennen sind die Unbeschädigten Lackmarkierungen an den Druckkappenschrauben des zweiten Radlagers der Schadachse.
