# Untersuchungsbericht

Aktenzeichen: 60uu2015-03/004-3323

## Gefährliches Ereignis im Eisenbahnbetrieb

| Ereignisart: | Unzulässige Einfahrt in einen besetzt. Gleisabsch. |

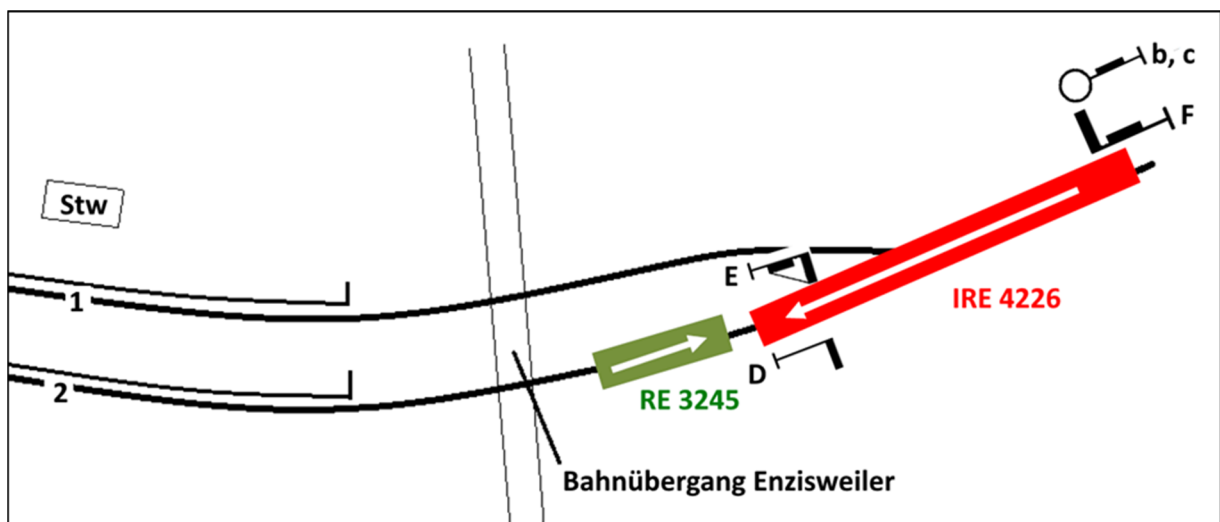
Abbildung 2: Lageskizze mit Standort der Züge

Der Zug RE 3245 kam aus Richtung Friedrichshafen und stand im Bf Enzisweiler im Gleis 2 vor dem haltzeigenden Ausfahrtsignal (Asig) D. Der IRE 4226 kam aus Richtung Lindau und fuhr von der freien Strecke nach Gleis 2 ein. In der nachfolgenden Skizze ist dies schematisch dargestellt.

Der Tf des IRE 4226 erkannte bei der Annäherung an den Bahnhof, dass sein Fahrweg durch den RE 3245 besetzt war und leitete eine Schnellbremsung ein. Der IRE 4226 kam in Höhe des Asig D im Abstand von ca. 20 m zum RE 3245 im Gleis 2 zum Stehen. Die Strecke wurde aufgrund des Ereignisses von 09:22 Uhr bis 10:48 Uhr gesperrt.

Ursächlich für die Entstehung des Ereignisses war die nicht korrekte Anwendung der mittelbaren Fahrwegprüfung in Verbindung mit der Nichtanbringung der erforderlichen Hilfssperren nach dem Halt des Zuges RE 3245 vor dem Asig D. Diese hätten bei Kreuzungen und Überholungen nach Ril 408.0231 Abschn. 3 Abs. 8a in Kombination mit Anhang 15 zu den örtlichen Richtlinien für Mitarbeiter auf den Betriebsstellen für den Bf Enzisweiler nach Halt des Zuges sofort angebracht werden müssen.

Beitragender Faktor war die fehlende technische Überwachung der nicht einsehbaren Bereiche im Stellbereich des Stw Enzisweiler. Hinzu kamen die Unsicherheiten des Fdl im Umgang mit der ungewohnten Betriebssituation, die durch die Defizite in Ausbildung und örtlicher Einarbeitung begünstigt wurden.

Der Fdl Enzisweiler wurde nach erfolgter Nachschulung vorübergehend als Weichenwärter eingesetzt. Ferner wurden die in Enzisweiler eingesetzten Fdl noch einmal konkret auf die Bestimmungen der Ril 408.0231 Abschn. 3 Abs. 8a in Kombination mit dem Anhang 15 zu den örtlichen Richtlinien für Mitarbeiter auf den Betriebsstellen für den Bf Enzisweiler zum Anbringen der Hilfssperren bei besetzten Einfahrgleisen unterwiesen.

Seit 2019 rüstet die DB Netz AG ausgewählte mechanische und elektromechanische Stellwerke mit dem Assistenzsystem „Technische Überwachung Fahrweg“ (TüFa) aus. Zudem werden seit 2018 Virtual Reality-Werkzeuge zur virtuellen Simulation mechanischer Stellwerke in die Aus- und Weiterbildung der Fdl eingeführt, die eine bessere Ausbildung und Störfallschulung der Fdl ermöglichen.
