# Untersuchungsbericht

Aktenzeichen: 60uu2015-03/008-3323

## Gefährliches Ereignis im Eisenbahnbetrieb

Ereignisart:	Bahnübergangsunfall
Datum:	07.03.2015
Zeit:	21:52 Uhr
Benachbarte Betriebsstellen:	Neustadt (Aisch) – Bad Windsheim
Streckennummer:	5914
Kilometer:	9,290

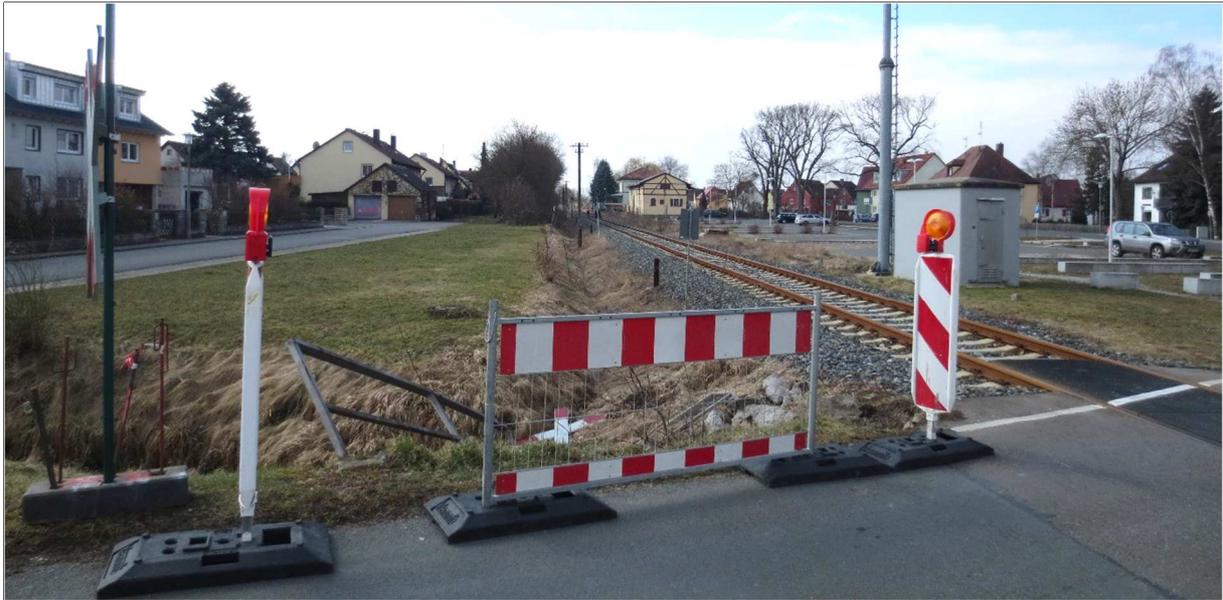
Abbildung 3: Sachschäden am Bahnübergang

Die nachfolgende Abbildung zeigt die Sachschäden die an den Verkehrseinrichtungen und Verkehrszeichen durch den Bahnübergangsunfall entstanden waren.

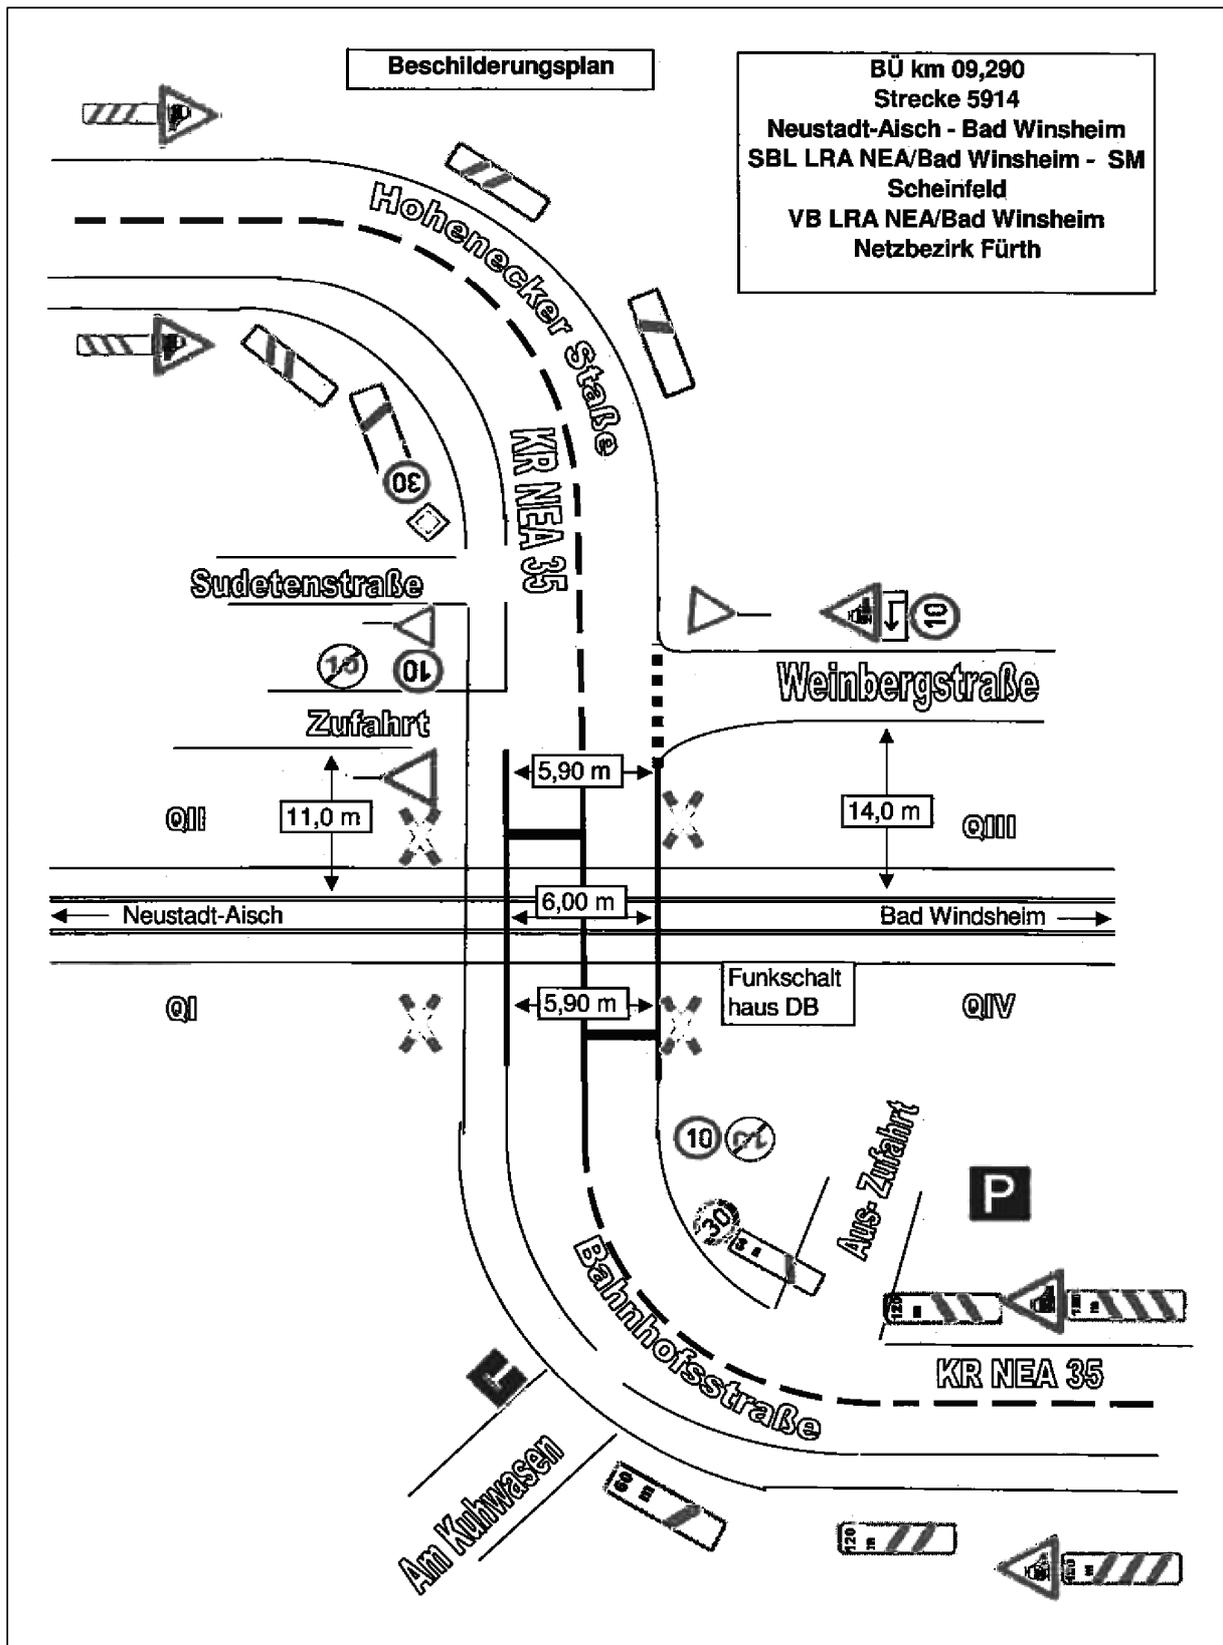
Abbildung 4: Beschilderungsplan<sup>3</sup>

Die dem Landkreis „Neustadt an der Aisch-Bad Windsheim“ (NEA) zuzuordnende Kreisstraße NEA 35 kreuzte die Bahnstrecke bei Bahnkilometer 9,290 innerhalb der geschlossenen Ortschaft Ipsheim. Dem nachfolgenden Beschilderungsplan ist zu entnehmen, dass die zulässige Geschwindigkeit für Straßenverkehrsteilnehmer ausgehend von 50 km/h zunächst auf 30 km/h und kurz vor dem BÜ auf 10 km/h abgesenkt wurde.

Der im Beschilderungsplan mit „Zufahrt“ gekennzeichnete Weg stellte nach der Ril 815 eine ungesicherte Linksabbiegerbeziehung dar, da der Weg sich nur 11 m vom Regellichtraum der Bahn entfernt im Quadranten II befand.

Infolge des Ereignisses erfolgte eine zusätzliche Warnbeschilderung für die Nutzer der Kreisstraße NEA 35.

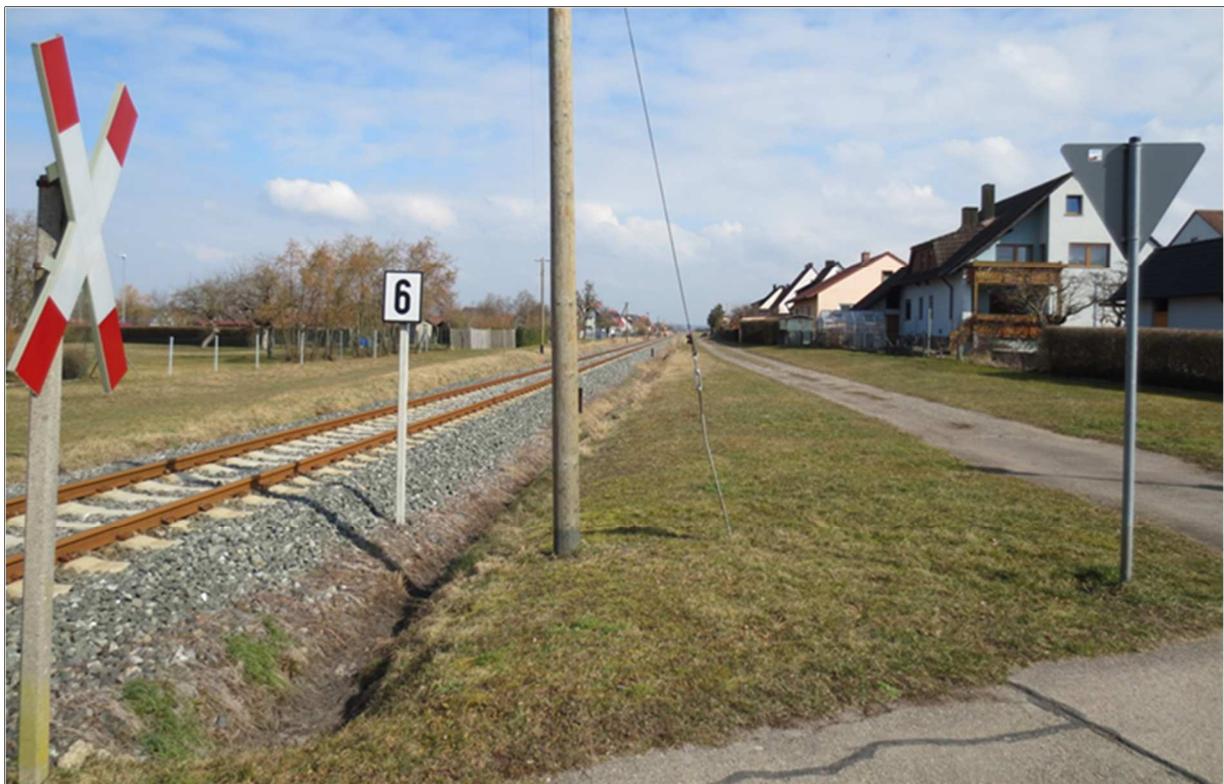
Abbildung 5: Sichtfläche im Quadranten II

Die erforderlichen Pfeif tafeln waren korrekt aufgestellt und die Sichtflächen waren in allen Quadranten gegeben und entsprachen der Ril 815 „Bahnübergänge planen und instand halten“.

Auf der nachfolgenden Abbildung wird die Sichtfläche vom betreffenden Sehpunkt A gezeigt. Der Mast und das Abspannseil der Fernmeldefreileitung sowie das Schaftrohr des Verkehrsschildes waren nur punktuelle Sichthindernisse, die die Sicht des Straßenverkehrsteilnehmers auf den sich nähernden Zug nur kurzzeitig und nicht frontal verdeckten. Diese stellten nach Ril 815 keine Beeinträchtigung der Sicht des Straßenverkehrsteilnehmers dar.
