Untersuchungsbericht

Aktenzeichen: 60uu2015-04/014-3323

Gefährliches Ereignis im Eisenbahnbetrieb

Ereignisart:	Vorbeifahrt eines Zuges am Haltbegriff
Datum:	24.04.2015
Zeit:	22:45 Uhr
Bahnhof:	Ruhland
Gleis:	5
Kilometer:	98,8

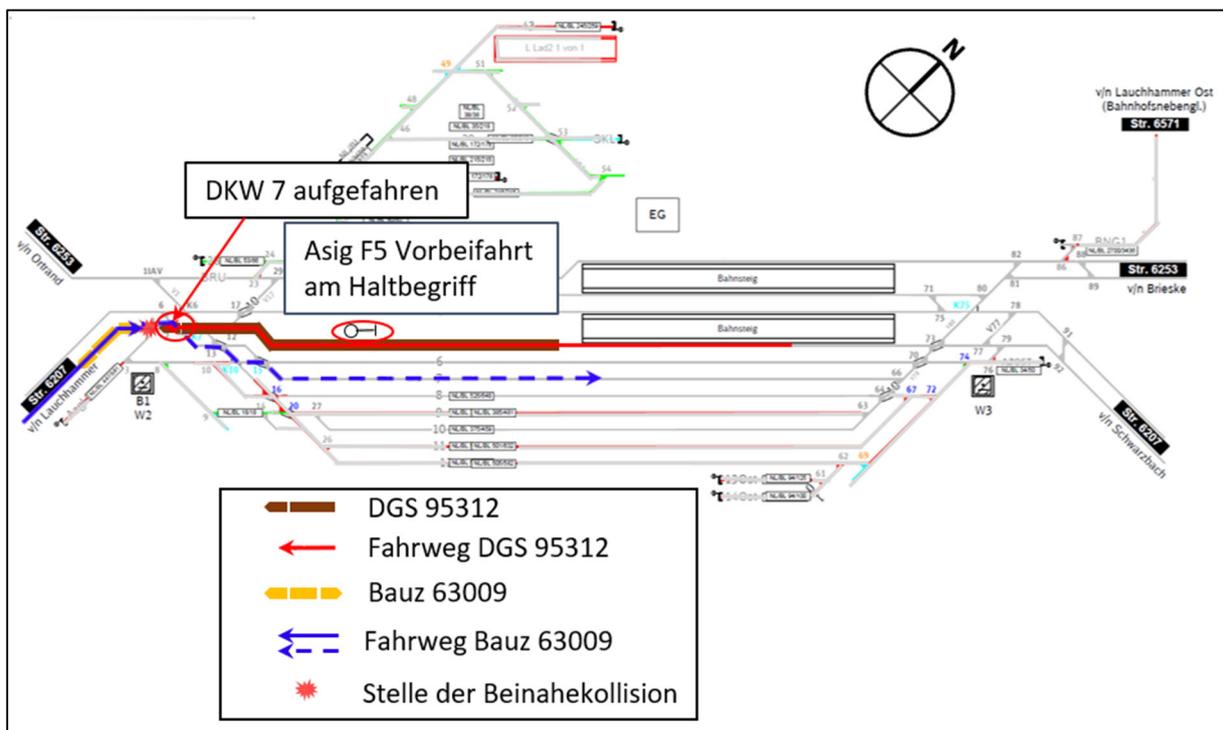
Abbildung 2: Gleislageskizze Bf Ruhland²

Die in Abbildung 2 dargestellte Gleislageskizze zeigt die Situation im Bf Ruhland zum Ereigniszeitpunkt.

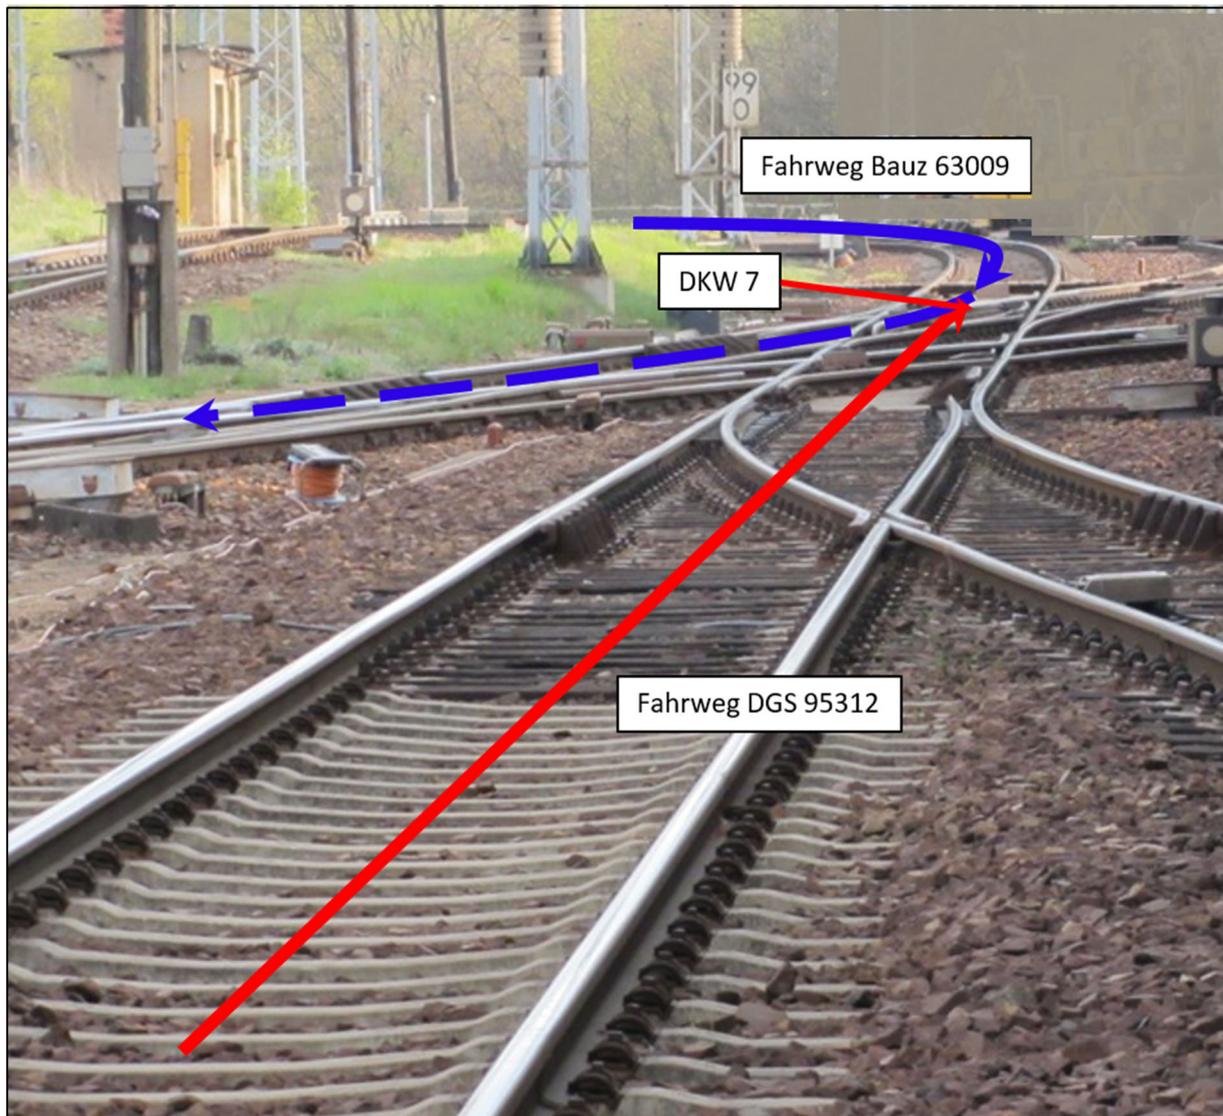
Abbildung 3: Bf Ruhland (nicht zum Ereigniszeitpunkt) DKW 7 Fahrwege der Züge³

Die Abbildung 3 zeigt den Bereich der DKW 7 im Bf Ruhland und stellt die Richtung des eingestellten Fahrweges des Bauz 63009 (blau) und die Fahrtrichtung des DGS 95312 (rot) dar.

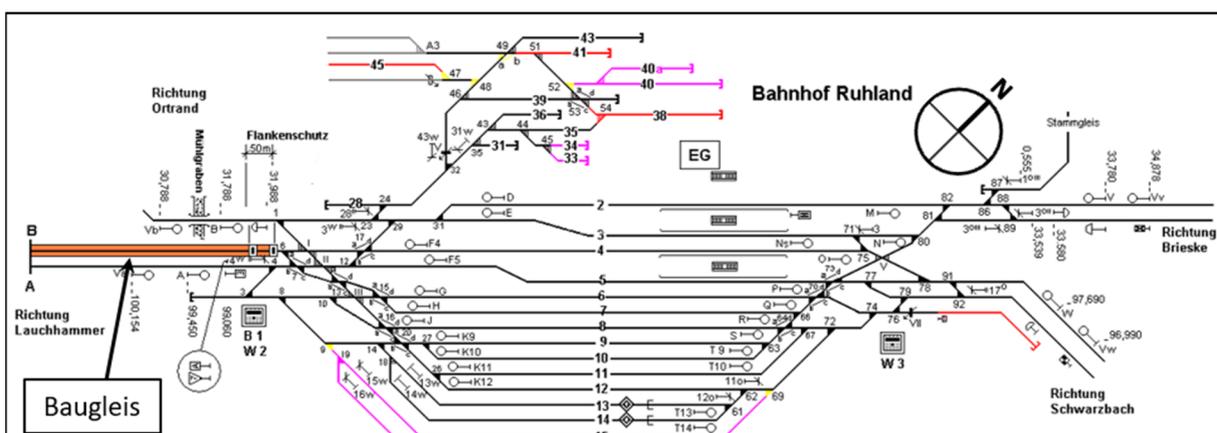
Abbildung 4: Auszug aus Beta F 210247 15⁴

Vorübergehend wurde das Fahren auf dem Gegengleis in der Relation Bf Ruhland – Bf Lauchhammer angeordnet. Zugfahrten vom Bf Ruhland in Richtung Bf Lauchhammer verkehrten im Gegengleis nach dem Verfahren „Vorübergehend angeordnetes Fahren auf dem Gegengleis mit Zs 1 und Formsignal Zs 6“.

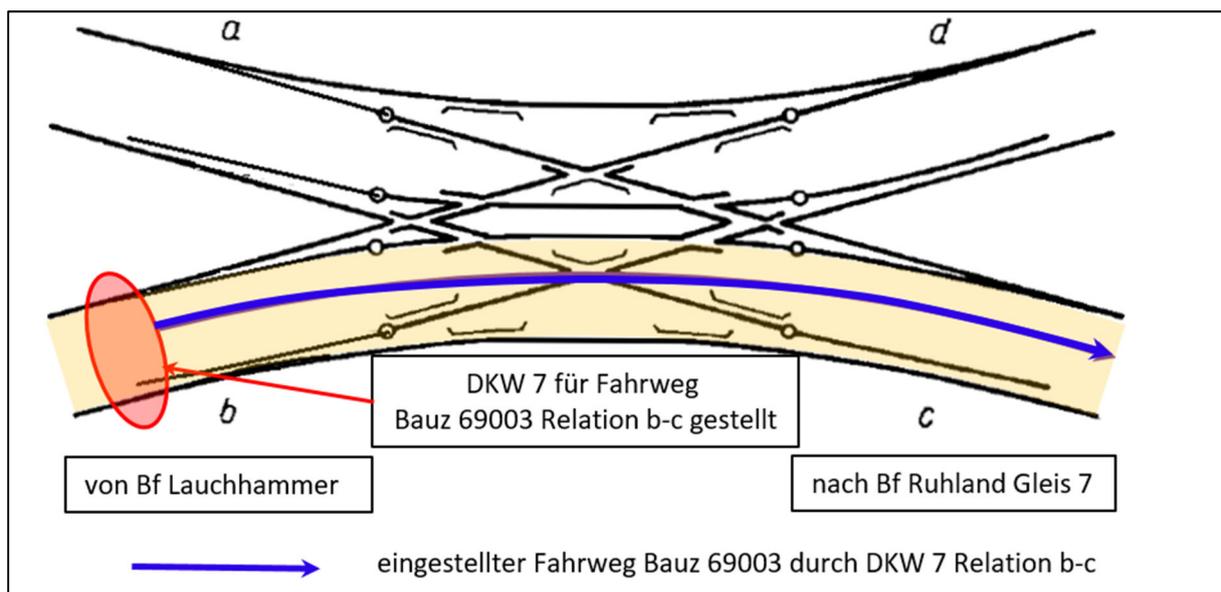
Abbildung 5: DKW 7 Systemskizze Fahrweg Bauz 63009⁵

Der DGS 95312 sollte aus Gleis 5 über die DKW 7 in Richtung Lauchhammer aus dem Bf Ruhland ausfahren. Zuvor sollte jedoch der Bauz 63009, aus Richtung Lauchhammer kommend, in den Bf nach Gleis 7 fahren. Die Fahrstraße a/7 für die Zugfahrt war eingestellt und festgelegt. Die nachfolgende Systemskizze stellt den Fahrweg des Bauz 63009 durch die DKW 7 dar.

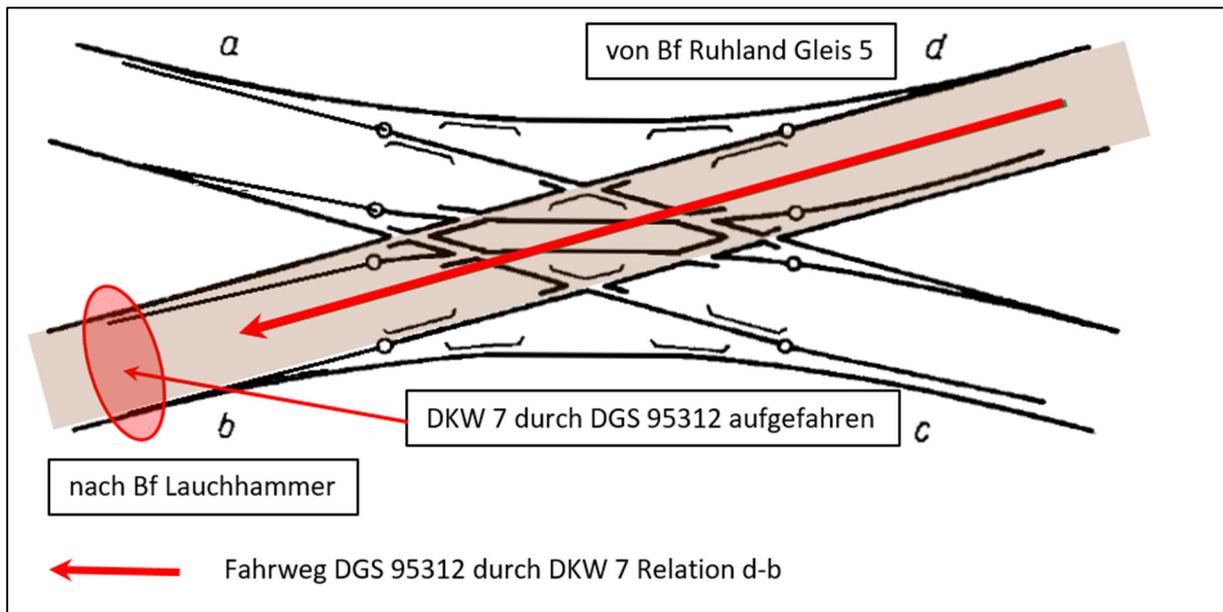
Abbildung 6: DKW 7 Systemskizze Fahrweg DGS 95312⁶

Der Fahrweg des DGS durch die DKW 7 ist in der Systemskizze laut Abbildung 6 zu erkennen.

Die Fahrstraßen a/5, hier als Hilfsfahrstraße für den DGS 95312, und a/7 für den Bauz 63009 schließen einander aus, da sie beide die DKW 7 in unterschiedlichen Relationen als Fahrstraßenelement enthalten.

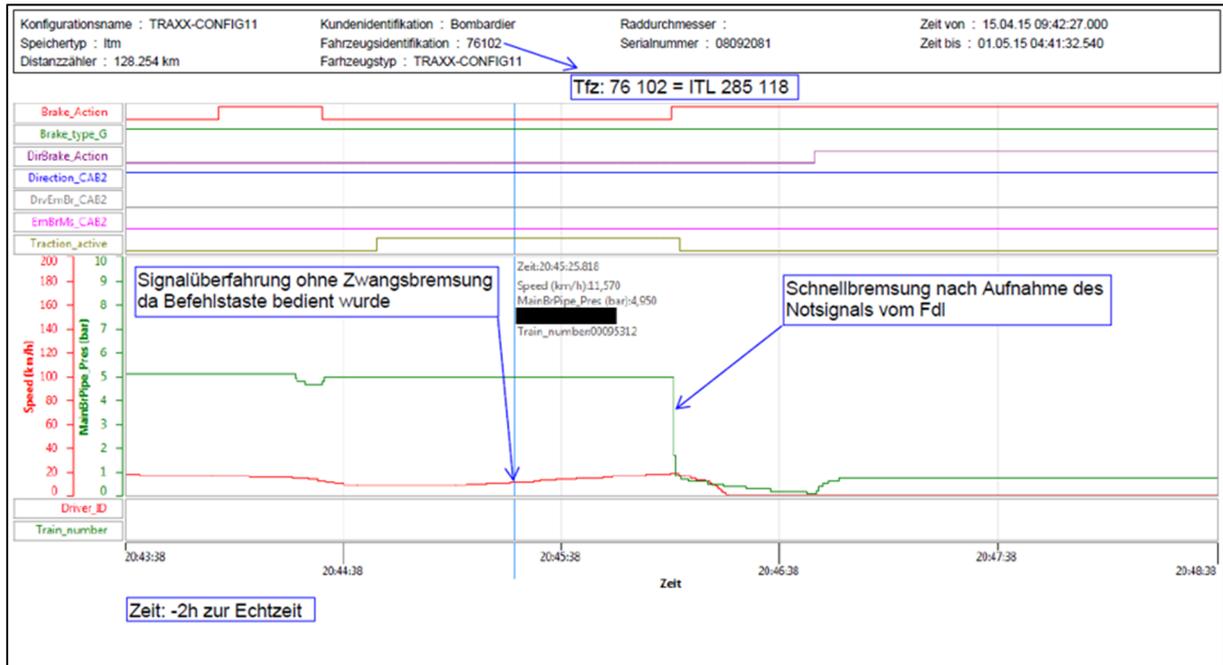
Abbildung 7: Graphische Darstellung des Fahrtverlaufs des DGS 95312⁷

Die Auswertung des Fahrtverlaufs wurde durch das beteiligte EVU selbst durchgeführt. Die graphische Darstellung des Fahrtverlaufs des DGS 95312 ist in Abbildung 7 zu sehen.

Der Zug fuhr im dargestellten Zeitraum nicht schneller als 20 km/h. Der Tf verzögerte ca. eine Minute vor dem Passieren des Asig F5 mit einer Betriebsbremsung auf etwa 10 km/h. Bei der Vorbeifahrt am Asig F5 wurde eine 2.000 Hz-Beeinflussung sowie die Bedienung der Befehlstaste registriert.

Lfd. Nr. 6
Der Tf des DGS 95312 fuhr am Halt zeigenden Asig F5 vorbei.
Der Zug erhielt bei der Vorbeifahrt eine 2.000 Hz-Beeinflussung.
Der Tf des DGS 95312 verhinderte eine Zwangsbremsung durch Bedienen der Befehlstaste.
