Untersuchungsbericht

Gefährliches Ereignis im Eisenbahnbetrieb

Ereignisart:	Zugentgleisung
Datum:	02.08.2015
Zeit:	05:06 Uhr
Benachbarte Betriebsstellen:	Tapfheim – Blindheim
Streckennummer:	5381
Kilometer:	65,9

Zugentgleisung, 02.08.2015, Tapfheim – Blindheim

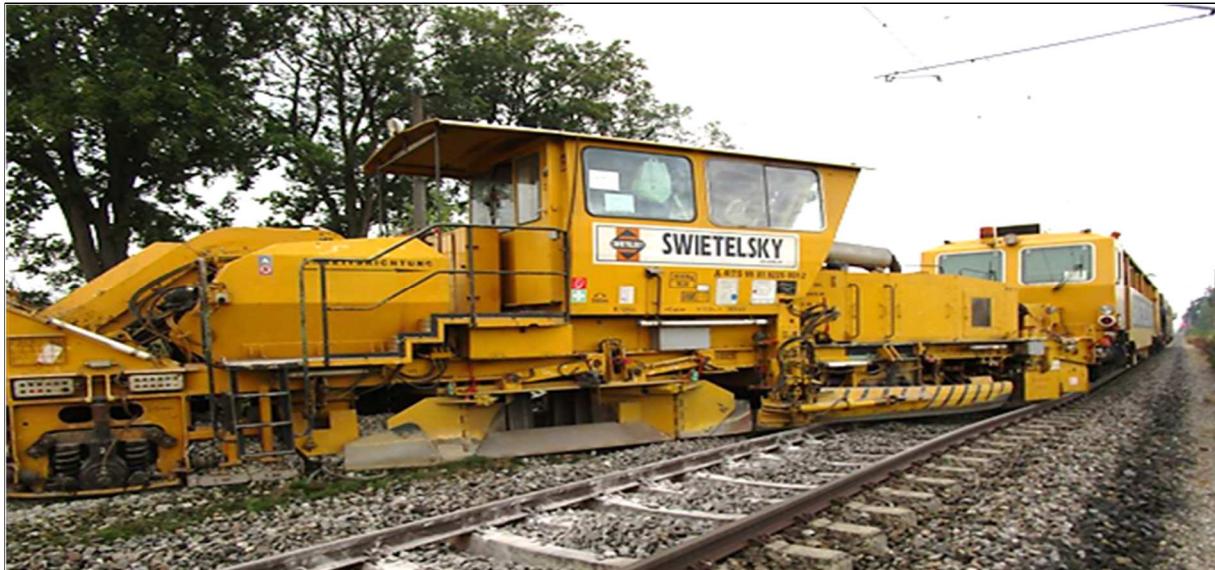
Durch den zweispurigen Lauf der entgleisten Schnellschotterplaniermaschine wurde der Oberbau auf einer Länge von ca. 1.000 m beschädigt. Ab km 65,9 wurden in Fahrtrichtung rechts

Abbildung 3: Schnellschotterplaniermaschine nach dem Stillstand

Bei der Durchfahrt durch das Gleis 520 des Bf Blindheim kam es nach dem Befahren der Spur der Einfahrweiche 501 in km 66,9 zu einem zweispurigen Lauf. Die Schnellschotterplaniermaschine kam in km 67,1 quer über die Gleise 520 und 510 zum Stillstand.

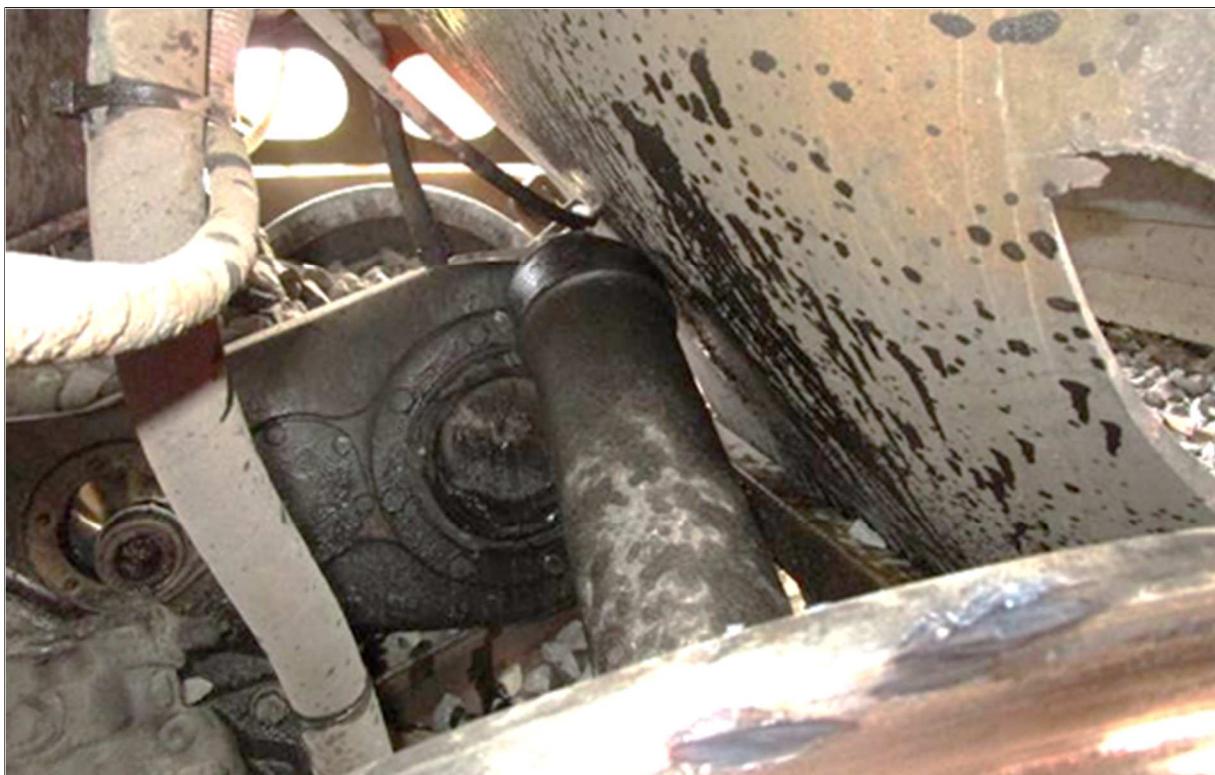
Abbildung 4: Gebrochene hintere Treibradsatzwelle

Im Rahmen der Unfalluntersuchung wurde ein Ermüdungsbruch der hinteren Treibradsatzwelle 9321 der Schnellschotterplaniermaschine SSP 110 SW im Getriebesitz 915 mm von der Stirnfläche der B-Seite entfernt festgestellt.

Als Ursache für die Entgleisung wurde im Rahmen einer werkstofftechnischen Untersuchung ein Ermüdungsbruch der hinteren Treibradsatzwelle mit der Radsatzwellennummer 9321 (Achse 2) im Getriebesitz der Schnellschotterplaniermaschine SSP 110 SW festgestellt.

Als direkte Maßnahme in Folge der Entgleisung wurden die Radsätze aller Fahrzeuge gleicher Bauart durch die Firma Swietelsky Baugesellschaft m. b. H. einer Überprüfung unterzogen. Dem Fahrzeughersteller, der Firma Deutsche Plasser Bahnbaumaschinen GmbH, wurde vom Lieferanten des betroffenen Radsatzes, der Firma ROBEL Bahnbaumaschinen GmbH, die Serviceinformation „Radsatzwellen vom SSP 110 SW TYP: UD 62.3301-1435“ übermittelt, die u. a. eine Ultraschallprüfung von Radsatzwellen desselben Typs enthielt. In dieser Serviceinformation war auch eine Vorgabe zum Austausch der Radsatzwellen gegen Radsatzwellen des Zeichnungsstandes „m“ nach spätestens sechs Jahren oder einer Laufleistung von maximal 250.000 km enthalten. Die in dieser Serviceinformation vorgegebenen Maßnahmen wurden durch die Firma Swietelsky Baugesellschaft m. b. H. umgesetzt.

Des Weiteren wurde im Auftrag des Fahrzeugherstellers eine neue Prüfanweisung für die Ultraschallprüfung der Radsatzwelle von DB Systemtechnik GmbH erstellt.

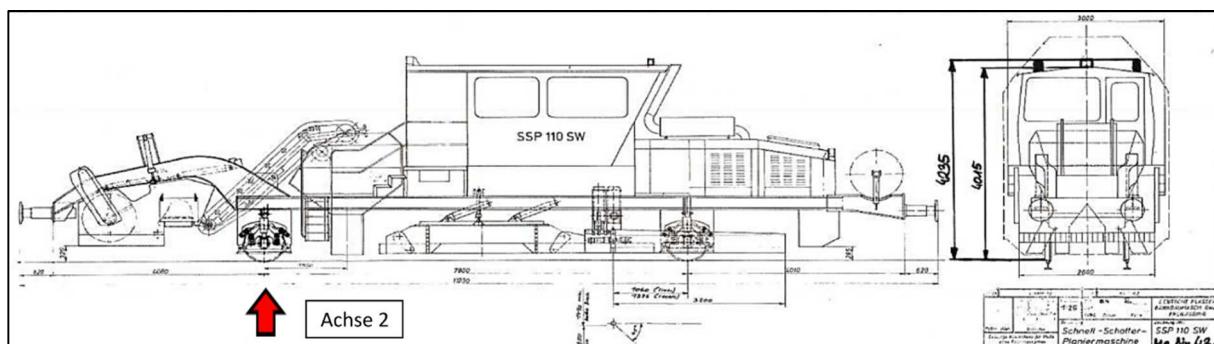
Die folgenden Abbildungen zeigen eine Zeichnung mit Kennzeichnung der betroffenen Achse 2 sowie die Anschriftentafel der entgleisten Schnellschotterplaniermaschine.

Abbildung 5: Zeichnung Schnellschotterplaniermaschine SSP 110 SW³

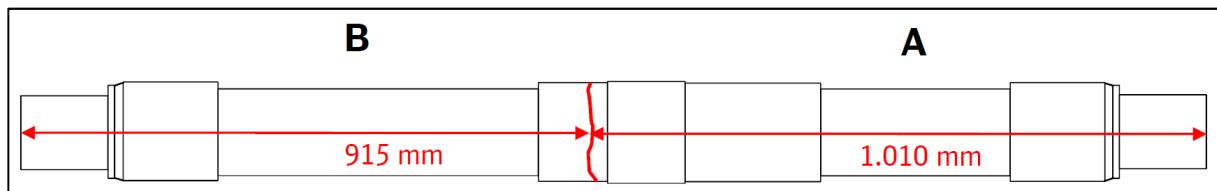
Bei der Untersuchung wurde festgestellt, dass das Tragbild des Getriebesitzes zwei auffällige Stellen aufwies. An der Bruchstelle war umlaufend eine gelblich verfärbte Oberfläche mit dunkel gefärbten Rändern zu erkennen. Die gleichen Oberflächenbefunde wurden auch an den Lagerinnenringen identifiziert. Der Radsatzwellendurchmesser wurde an der Bruchstelle mit einer Bügelmessschraube bestimmt und betrug 160,040 mm. Die Forderung nach einem Durchmesser von 160,015 – 160,040 war somit eingehalten.

Die folgende Abbildung zeigt beide Bruchhälften A und B der hinteren Treibradsatzwelle. Danach erfolgte der Bruch im Getriebesatz 915 mm von der Stirnfläche der B-Seite entfernt.

Abbildung 7: Bruchstelle der hinteren Treibradsatzwelle⁴

Die chemische Analyse des Wellenwerkstoffes ergab eine geringfügige Unterschreitung des Mangangehalts gegenüber der Anforderung gemäß DIN EN 10083-3. Im Zugversuch wurden die Mindestanforderungen an die Zugfestigkeit des Werkstoffes nicht erreicht.

Die Anrißbildung erfolgte in einem Bereich, der durch Reibkorrosion geschädigt war. Hier bildeten sich einzelne Anrisse, die sich zunächst im Winkel von ca. 45° zur Oberfläche ausbreiteten und sich später senkrecht zur Hauptnormalspannung ausbreiteten. Die zusammenwachsenden Einzelrisse bildeten eine Ermüdungsrißfront heraus und die Risswachstumsgeschwindigkeit nahm mit zunehmender Risstiefe immer weiter zu. Letztendlich kam es bei einer Rissstiefe von 114 mm zum Restgewaltbruch der Radsatzwelle.

Der Anteil der Ermüdungsbruchfläche an der Gesamtbruchfläche betrug ca. 75 %. Die restlichen 25 % sind dem Restgewaltbruch zuzuordnen.

Die im Rahmen einer chemischen Analyse des Wellenwerkstoffes festgestellte geringfügige Unterschreitung des Mangangehaltes korreliert mit den Ergebnissen des Zugversuches, bei dem die Mindestanforderungen an die Zugfestigkeit des Werkstoffes nicht erreicht wurde. Dies stellt zwar einen Mangel dar, dieser ist jedoch nicht als ereignisursächlich anzusehen.
