Untersuchungsbericht

Aktenzeichen: 60uu2015-09/012-3323

Gefährliches Ereignis im Eisenbahnbetrieb

Ereignisart:	Störung durch betriebliche Fehlhandlung
Datum:	12.09.2015
Zeit:	13:25 – 13:33 Uhr
Benachbarte Betriebsstellen:	Hoffenheim - Reilsheim
Streckennummer:	4114 und 4110
Kilometer:	2,8 – 15,1

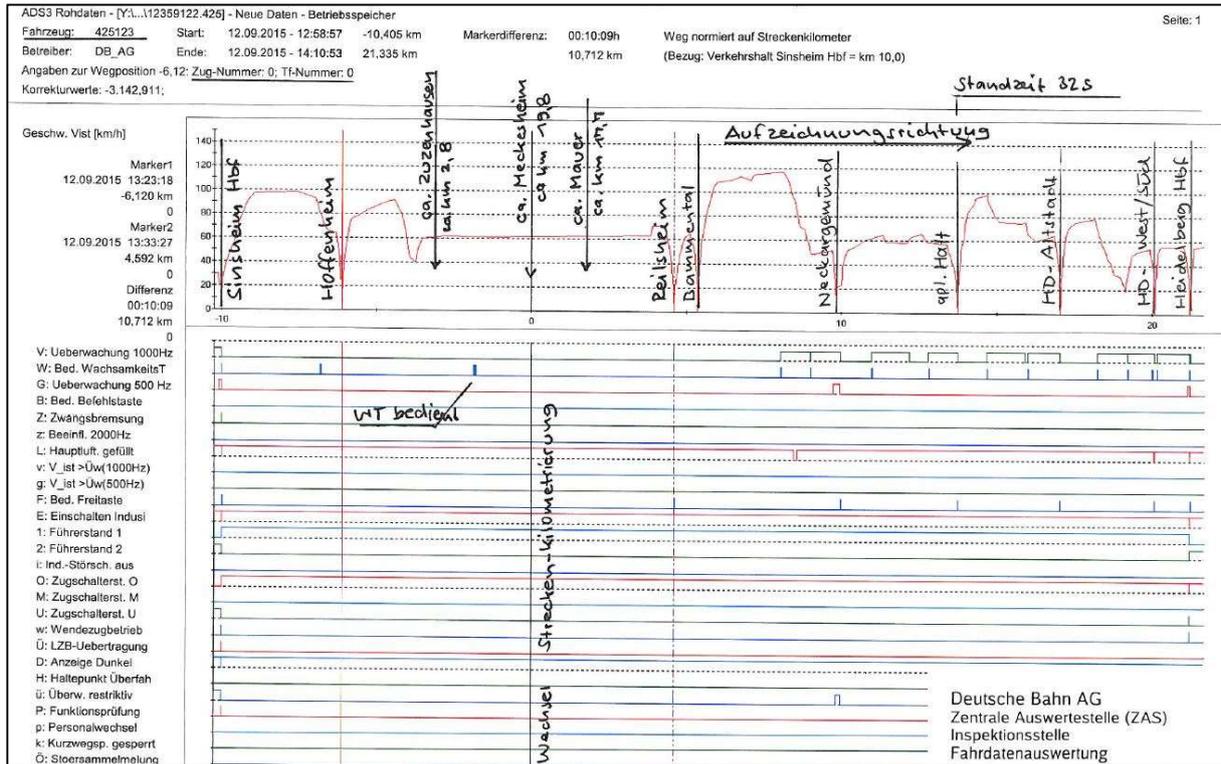
Abbildung 4: Grafische Darstellung des Fahrverlaufs⁴

Die Bedienung der Sicherheitsfahrerschaltung (Sifa) wird nicht direkt in den EFR-Daten dieser Baureihe registriert. Durch die Sifa ausgelöste Zwangsbremungen wären jedoch indirekt in der Spur „L“ (Hauptluftleitung) ersichtlich. Im relevanten Zeitraum waren keine entsprechenden Registrierungen vorhanden. Es gab keine Hinweise, dass die regelmäßige Bedienung der Sifa unterlassen wurde.

Die EFR-Daten zeichneten ein untypisches Fahrverhalten zwischen den Betriebsstellen Hoffenheim und Reilsheim auf.

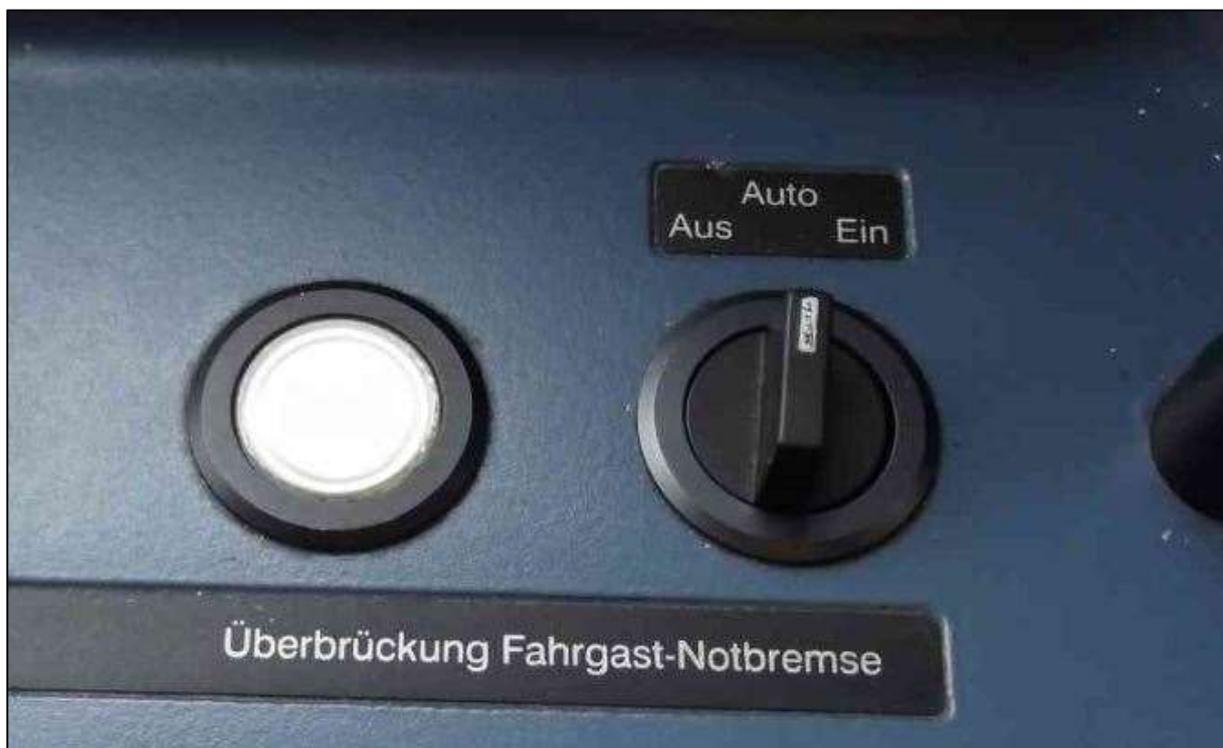
Abbildung 5: Bedienelemente NBÜ im Führerstand

Gemäß Ril 915.0109 Abschn. 15 Abs. 4 können Triebfahrzeuge (Tfz) mit einer NBÜ ausgerüstet sein. In den Regeln für das Bedienen der Tfz können zusätzliche oder abweichende Regelungen für das Bedienen und Prüfen der NBÜ enthalten sein. Im Abschnitt 3.14 der Bedienungsanweisung Ril 493.0425 für diese Baureihe war die Bedienung der Notbremse und der NBÜ geregelt. Der in der nachfolgenden Abbildung dargestellte Drehschalter „NBÜ“ im Führerstand musste sich während der Fahrt in der Stellung „Auto“ (Grundstellung) befinden.

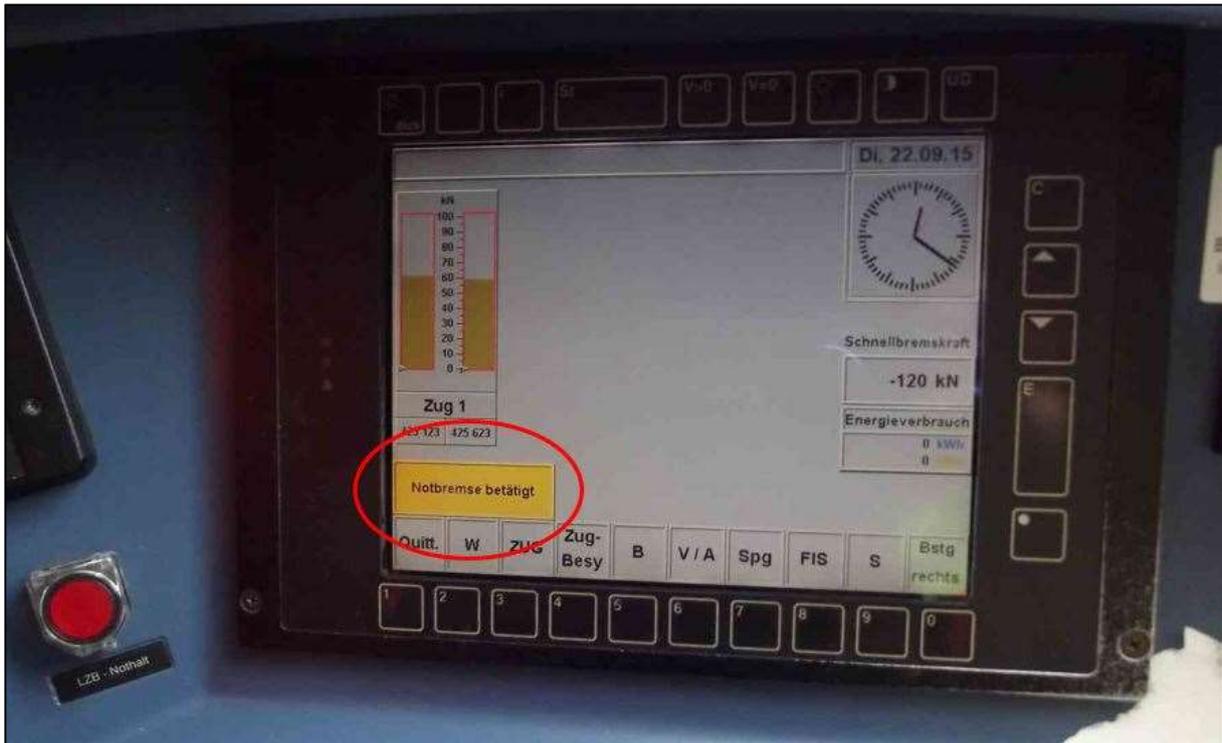
Abbildung 6: Anzeige „Notbremse betätigt“ auf MTD im Führerstand links

Eine Notbremsanforderung nach Bedienen der Fahrgastnotbremse wurde dem Tf im Führerstand durch Blinken des LM „Notbremse“ auf dem MFA, durch Meldung am Maschinentechnischen Display (MTD) und durch einen Intervallton angezeigt. Die nachfolgenden beiden Abbildungen zeigen die optischen Meldungen der Notbremsanforderung im Führerstand.

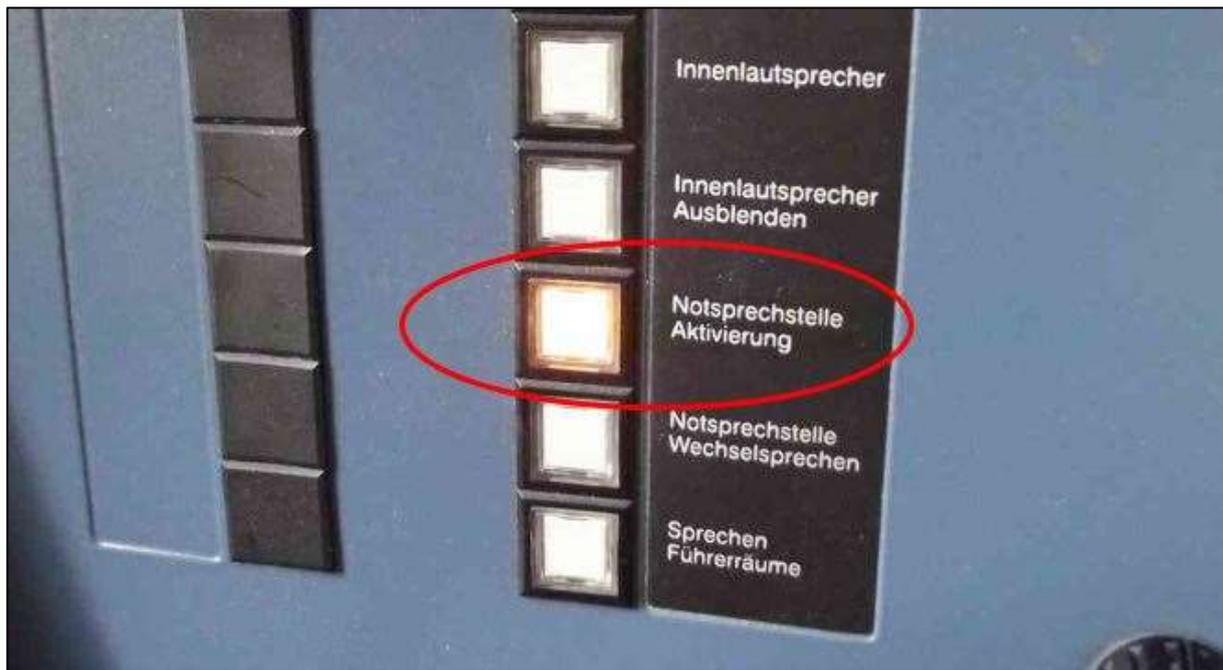
Abbildung 9: Anzeige aktivierte Notsprechstelle im Führerstand rechts

Die Sprechverbindung mit der Sprechstelle, die der betätigten Fahrgastnotbremse am nächsten liegt, wird bei Betätigen der Fahrgastnotbremse immer eingeschaltet, unabhängig ob die Fahrgastnotbremse wirkte oder überbrückt war. Auch dies wurde dem Tf entsprechend der folgenden Abbildung auf dem Führerstand signalisiert.

Die Annahme von Rufen von Sprechstellen während der Fahrt sind nach Ril 493.0425 Abschn. 6.8.5 vom Tf nachrangig gegenüber betrieblichen Handlungen zu behandeln. Spätestens im Zusammenhang mit der Aktivierung der Fahrgastnotbremse wäre die Nachfrage als Reaktion durch den Tf angezeigt gewesen. Der Tf hatte nicht auf die mehrmalige Aktivierung der Sprechstelle reagiert.

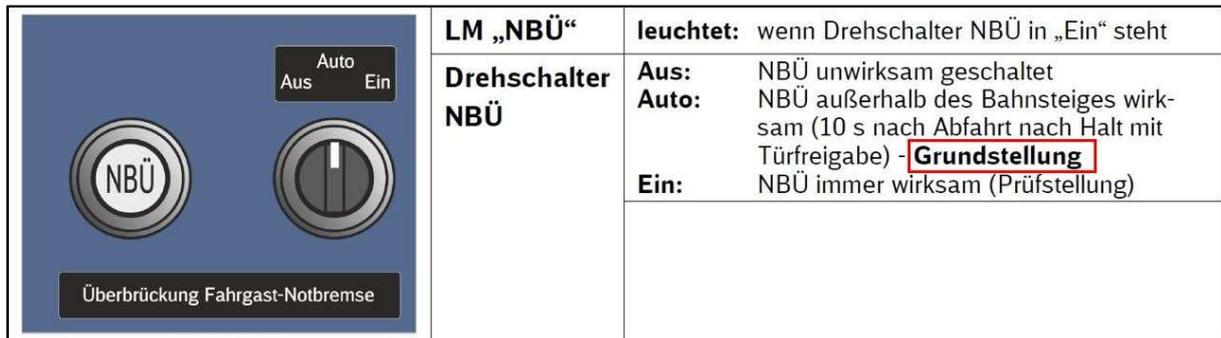
Abbildung 10: Bedienelemente NBÜ auf dem Führerpult⁷

Das Fahrzeug war mit einer NBÜ ET 423-426 ausgerüstet. Hierbei war vorgesehen, dass eine eingeleitete Fahrgastnotbremse im Regelfall überbrückt wird. Die Aktivierung und Prüfung der NBÜ erfolgte gemäß Fahrzeugbeschreibung in Ril 493.0425Z01 Punkt 9.9 mit dem in der Bedienvorschrift genannten Drehschalter über die Stellungen „Aus“, „Auto“ und „Ein“ auf dem Führerpult.

- In der Stellung „Aus“ führt das Betätigen der Fahrgastnotbremse immer zu einer Notbremsung. Eine aktive Handlung des Tf ist nicht erforderlich.
- In der Stellung „Auto“ ist die Notbremse bis zum nächsten Halt mit Türfreigabe überbrückt. Überbrückt bedeutet, dass die Notbremsanforderung durch Blinken des LM „Notbremse“ im MFA, durch Meldung am MTD und durch einen Intervallton dem Tf am Führerpult angezeigt bzw. signalisiert wird. Eine automatische Bremsung erfolgt nicht. Der Tf muss aktiv eine Notbremsung auslösen. Ausgenommen davon ist ein kurzes Zeitfenster nach einem Verkehrshalt mit Türfreigabe. Bis ca. 10 s nach Abfahrt wird in diesem Zeitraum eine bediente Fahrgastnotbremse immer direkt d. h. ohne Mitwirkung des Tf wirksam.
- Die Stellung „Ein“ ist ausschließlich für das Prüfen der NBÜ vorgesehen. Nur dann leuchtet der LM „NBÜ“.

Das Fahrzeug kann in der Stellung „Aus“ und in der Stellung „Auto“ gefahren werden. Im Betrieb war gemäß Bedienvorschrift immer die Stellung „Auto“ einzustellen (Grundstellung).

Die NBÜ ET 423-426 erfüllt dieses Kriterium nicht. Wie in Kapitel 4.7.1 ausgeführt, bedarf es bei der NBÜ ET 423-426 immer einer aktiven Handlung des Tf. Laut Absatz 1 der Ergänzungsregelung B 009 behalten die konstruktiven Ausführungen in bereits vorhandenen Fahrzeugen auch weiterhin ihre Zulassung, vorausgesetzt sie zeigen keine betriebsgefährlichen Mängel auf. Vorbehaltlich dieser Einschränkung war eine rückwirkende Anwendung der B 009 auf diese Fahrzeugbaureihe nicht vorgesehen. Das betroffene Fahrzeug 425 123-7 erhielt bereits 2002 eine Abnahme durch das EBA, die erste Version der B 009 stammte aus dem Jahr 2008.
