# Untersuchungsbericht

Aktenzeichen: 60uu2015-11/006-3323

## Gefährliches Ereignis im Eisenbahnbetrieb

| Ereignisart: | Zugentgleisung |

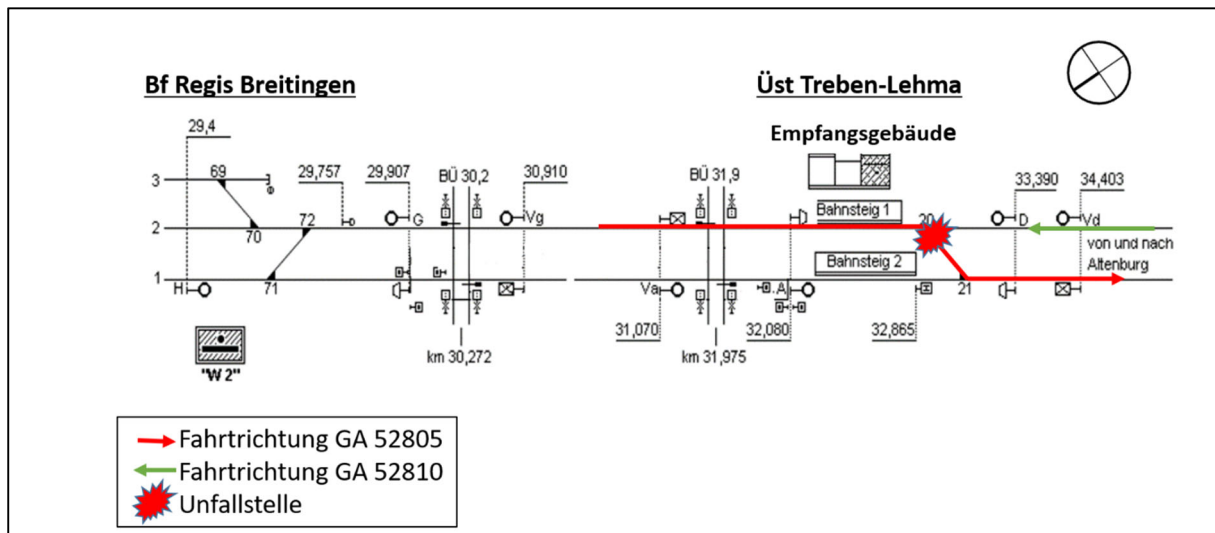
Abbildung 2: Gleislageskizze<sup>2</sup>

Der Zug GA 52805 kam an der Üst Treben-Lehma am Signal Ne 1 auf Höhe des Blocksignals A etwa in km 32,1 zum Halten. Zeitgleich wartete der Zug GA 52810 vor dem Blocksignal D ca. in km 33,4 auf seine Weiterfahrt in Richtung Regis-Breitingen. Die Fdl erteilte, laut dem vorliegenden ausgefüllten Befehlsvordruck um 23:38 Uhr, dem Triebfahrzeugführer des Zuges GA 52805 über Zugfunk den Befehl Nr. 1 zur Weiterfahrt ohne Hauptsignal. Danach setzte sich der Zug in Bewegung um über die Weichen 20 in ca. km 33,08 und 21 in ca. km 33,18 in das Streckengleis Treben-Lehma – Altenburg und weiter in Richtung Bf Altenburg zu fahren. Die Situation und die Fahrtrichtungen der beiden genannten Züge sind in der nachfolgend abgebildeten Gleislageskizze dargestellt.

Als sich das in der Wagenreihung elfte Fahrzeug, ein Autotransportwagen der Gattung Laaeks, Fahrzeugnummer 25 80 4367 389-0 auf der Weiche 20 befand, stellte die Fdl diese um. Daraufhin entgleisten der elfte und auch der zwölfte Wagen, ebenfalls ein Fahrzeug der Gattung Laaeks, mit der Fahrzeugnummer 25 80 4367 127-4.

Der Zugschluss des GA 52805 befand sich zum Zeitpunkt des Umstellens der Weiche 20 ca. in km 32,95. Die letzte Weiche, die sich im Fahrweg des Zuges befand, war die Weiche 21. Die Fdl muss die Hilfssperren zur Sicherung der Weichen für die Hilfsfahrstraße demnach entweder nicht angebracht oder sie entfernt haben, bevor der Zug die Weiche 21 passiert hatte.

Der Ursprung für das Ereignis lag demnach in einem Verstoß gegen die Ril 408 – Fahrdienstvorschrift –. Die Fdl brachte die Hilfssperren zur Sicherung der Hilfsfahrstraße nicht an oder entfernte sie, bevor der GA 52805 die Weichen passiert hatte. Deshalb war der Fahrweg des Zuges nicht mehr gesichert und das anschließende unzeitige Umstellen der Weiche 20 unter dem Zug möglich.
