# Untersuchungsbericht

Aktenzeichen: 60uu2016-02/012-3323

## **Gefährliches Ereignis im Eisenbahnbetrieb**

Ereignisart:	Störung durch betriebliche Fehlhandlung
Datum:	24.02.2016
Zeit:	14:31 Uhr
Bahnhof:	Bahnhof Hameln
Gleis:	103
Kilometer:	28,295

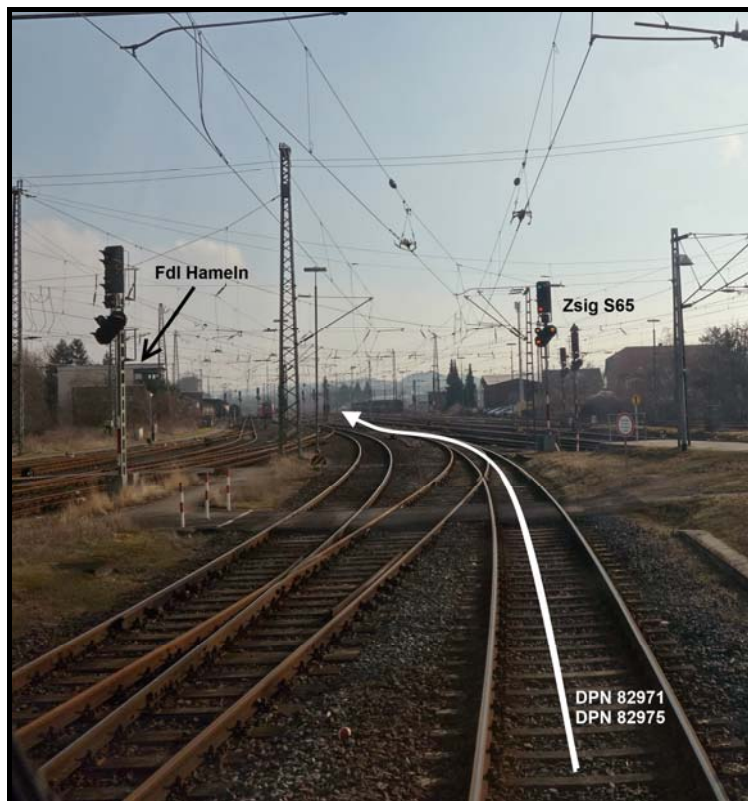
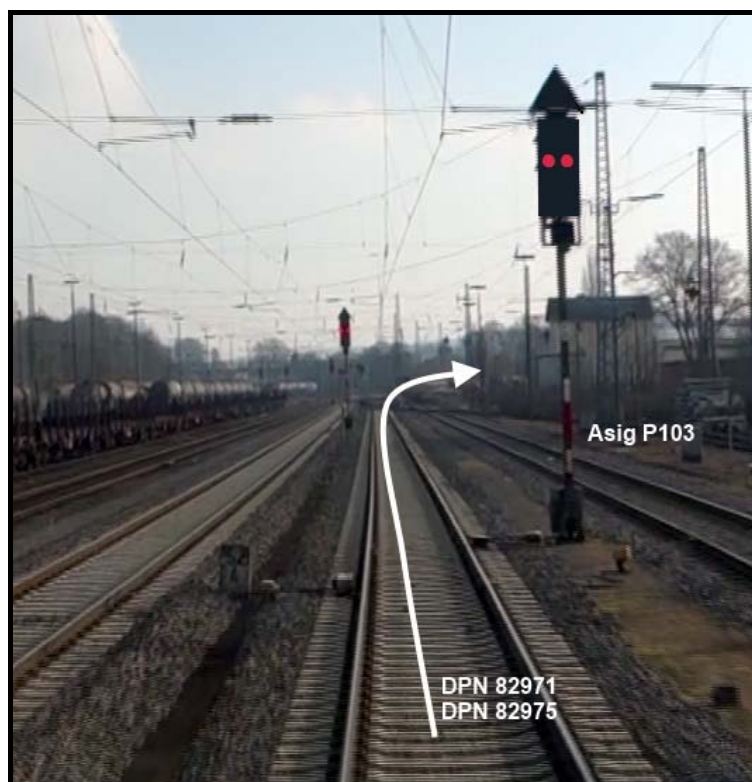
Abb. 1: Aufnahmen am Ereignisort  
(Sicht der Tf in Höhe Bahnsteig und Asig)

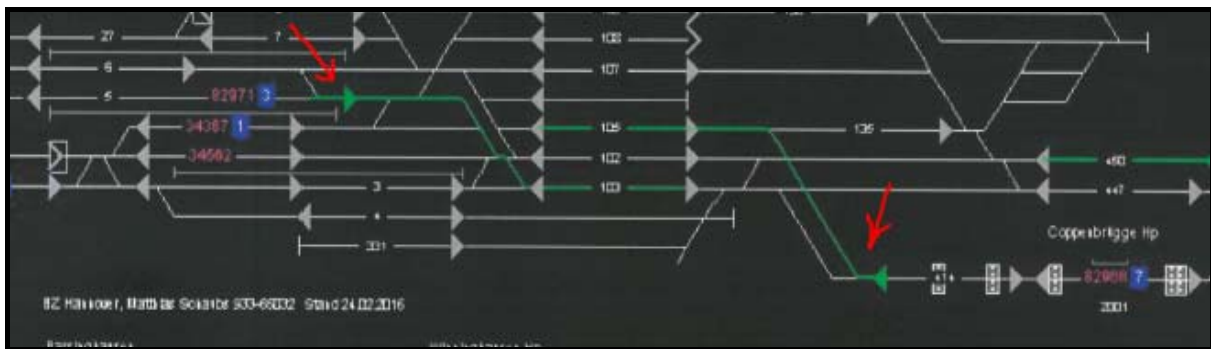
Abb. 3: Streckenbild (Ausschnitt); Quelle: DB Netz AG (bearbeitet durch EUB)

DPN 82968 hatte demnach die Strecke noch nicht geräumt. Zug DPN 82971 hatte durch das Fahrt zeigende Zsig S65 und den Befehl Nr. 2 indes die Erlaubnis zur Ausfahrt in den eingeleisigen Streckenabschnitt nach Voldagsen.
