# Untersuchungsbericht

Aktenzeichen: 60uu2016-03/004-3323

## Gefährliches Ereignis im Eisenbahnbetrieb

Ereignisart:	Zugkollision
Datum:	20.03.2016
Zeit:	08:07 Uhr
Benachbarte Betriebsstellen:	Neufahrn (Ndb.) - Eggmühl
Streckennummer:	5500
Kilometer:	100,700

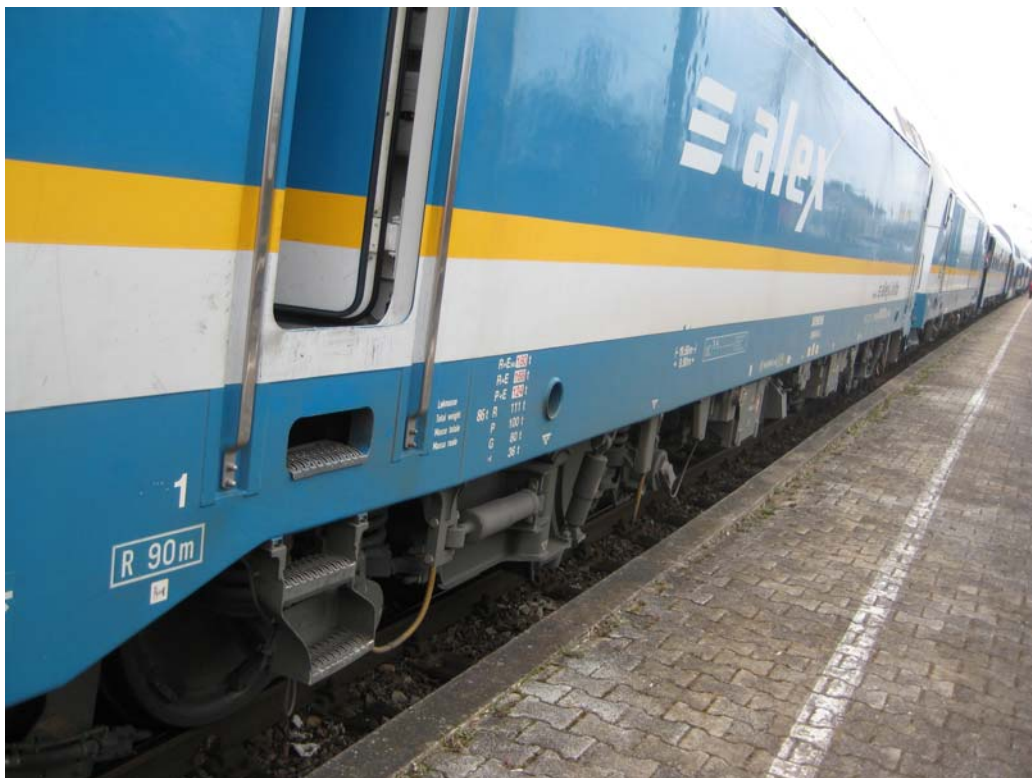
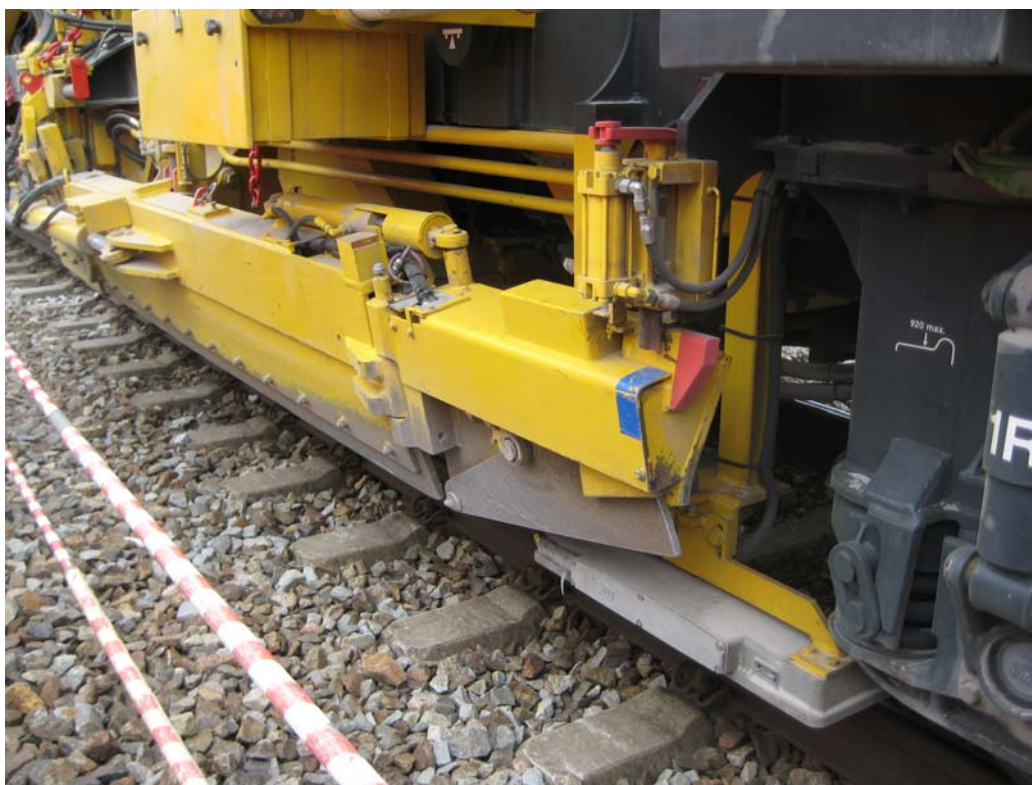
Die in Fahrtrichtung linke vordere Trittstufe am führenden Triebfahrzeug wird verbogen, ferner sind Farbspuren am Taktgeber der 2.Achse des führenden Drehgestells festzustellen. Bei der Schotterplaniermaschine wird der Warngerber auf dem rechten Flankenpflug abgerissen. Der entstandene Sachschaden beläuft sich auf insgesamt ca. 3.500 €.

Abb. 1: Aufnahmen der beteiligten Fahrzeuge  
Quelle: DB Netz AG

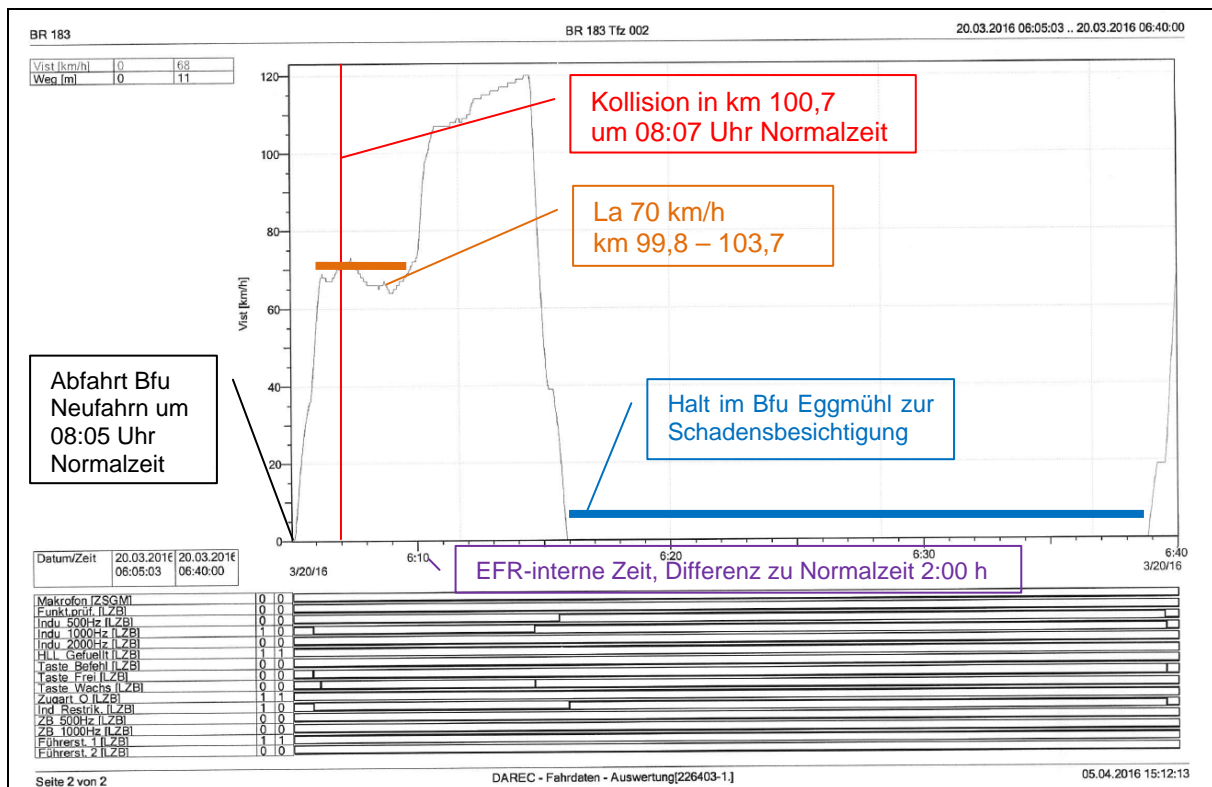
Abb. 4: grafische Auswertung EFR-Aufzeichnung Lok 9180 6183 002-5

Zum Zeitpunkt des Ereignisses fuhr der Zug 70 km/h und hat damit die bestehende Geschwindigkeitsbeschränkung eingehalten.

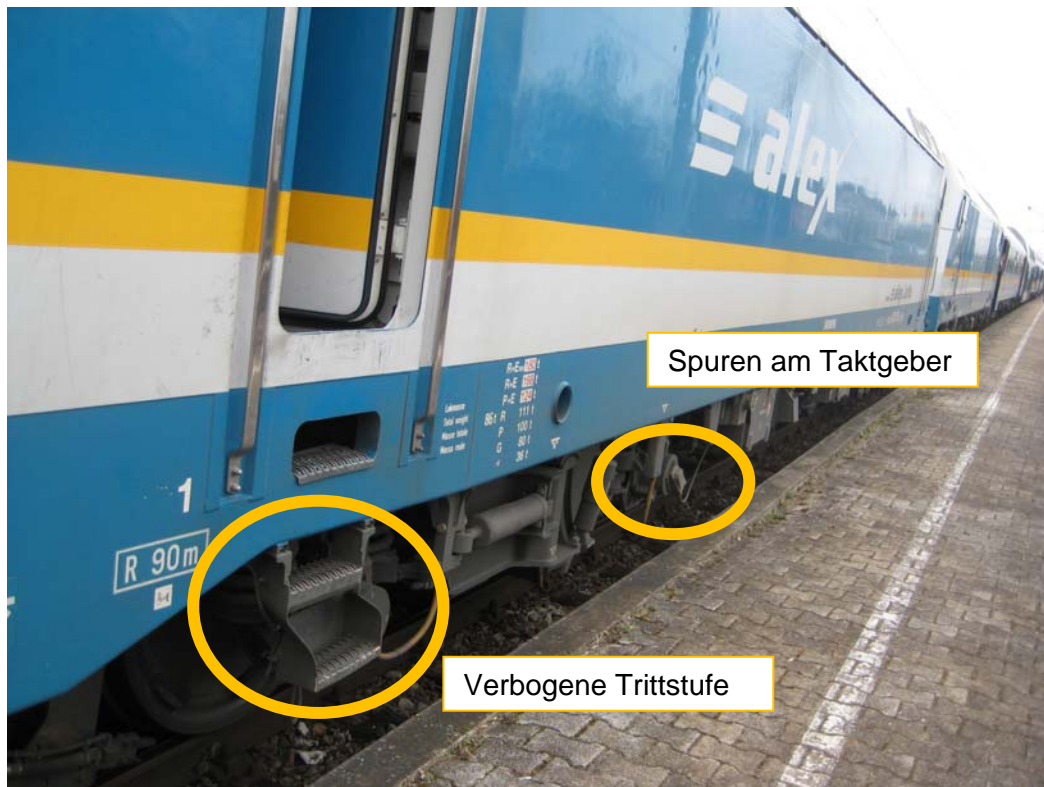
Die Sachschäden an der führenden Lok 9180 6183 002-5 sind geringfügig und werden auf ca. 2.500 € beziffert. An der beteiligten Schotterplaniermaschine 9980 9125 006-3 ist aufgrund der Gebrauchsspuren außer dem abgerissenen Warnger kein zugehöriger Schaden identifizierbar. Die Instandsetzung des Warngers wird auf ca. 1.000 € geschätzt.

Abb. 5: Lok 9180 6183 002-5 mit Markierung der Schadensspuren  
Quelle: DB Netz AG

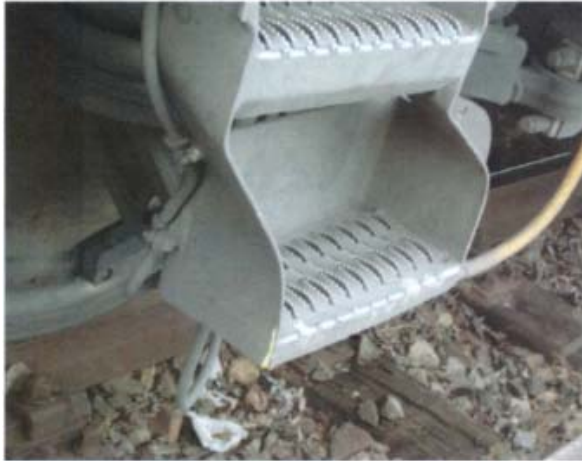
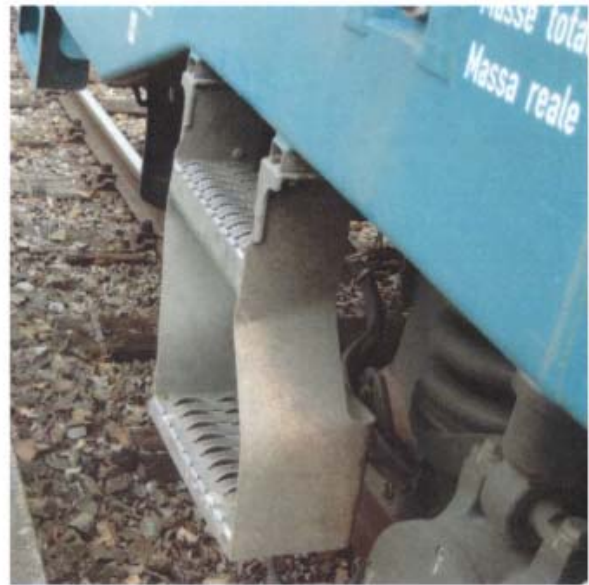
Abb. 6: verbogene Trittstufe im Detail  
Quelle: Die Länderbahn GmbH

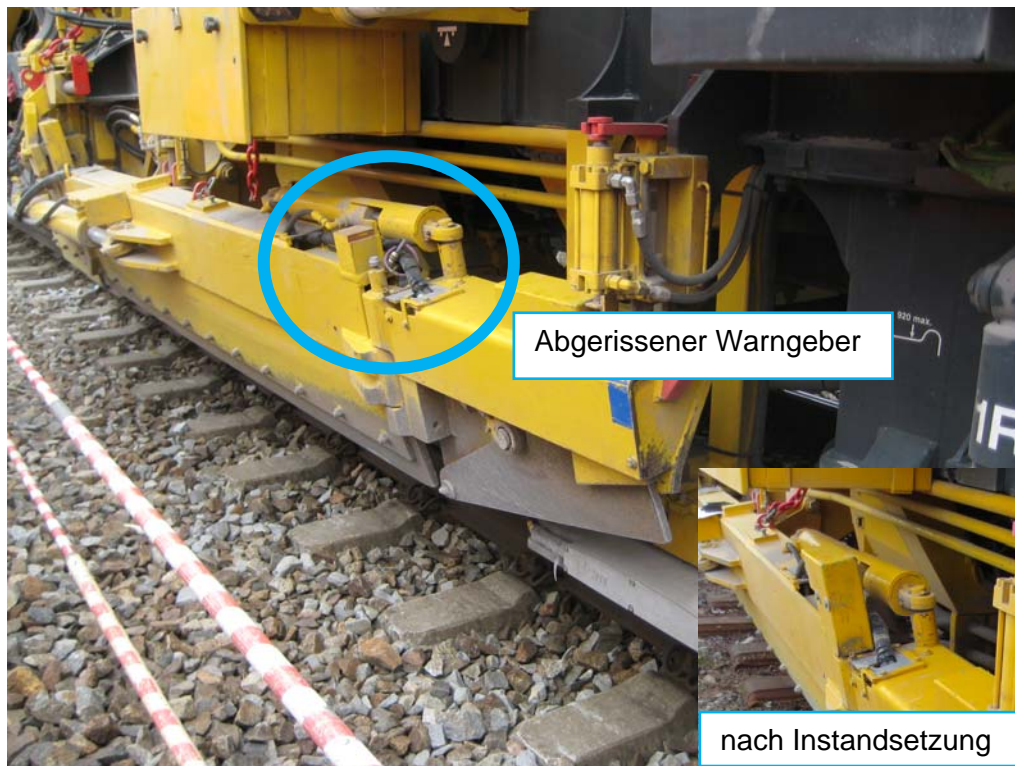
Abb. 8: Warngerber am rechten Flankenpflug der Schotterplaniermaschine 9980 9125 006-3  
Quelle: DB Netz AG, Detailbild EUB

Anhand der dokumentierten Spuren lässt sich rekonstruieren, dass der auf dem rechten Flankenpflug der Schotterplaniermaschine 9980 9125 006-3 montierte Warngerber mit der linken Trittstufe und dem Taktgeber der zweiten Achse der Lok 9180 6183 002-5 in Berührung gekommen ist. Die Trittstufe wurde dadurch im Bereich zwischen unterer und oberer Stufe längs der Fahrzeugachse nach hinten verschoben, die Stufenwangen wurden dabei sichtbar verbogen. Am Taktgeber blieben Farbspuren an der Gehäusekante zurück. Am Flankenpflug wurde der Warngerber von seiner Halterung abgetrennt.
