Untersuchungsbericht

Aktenzeichen: 60uu2016-05/006-3323

Gefährliches Ereignis im Eisenbahnbetrieb

Ereignisart:	Zugkollision
Datum:	19.05.2016
Zeit:	14:51 Uhr
Benachbarte Betriebsstellen:	Bf Wunstorf – Bf Haste
Streckennummer:	1700
Kilometer:	24,954

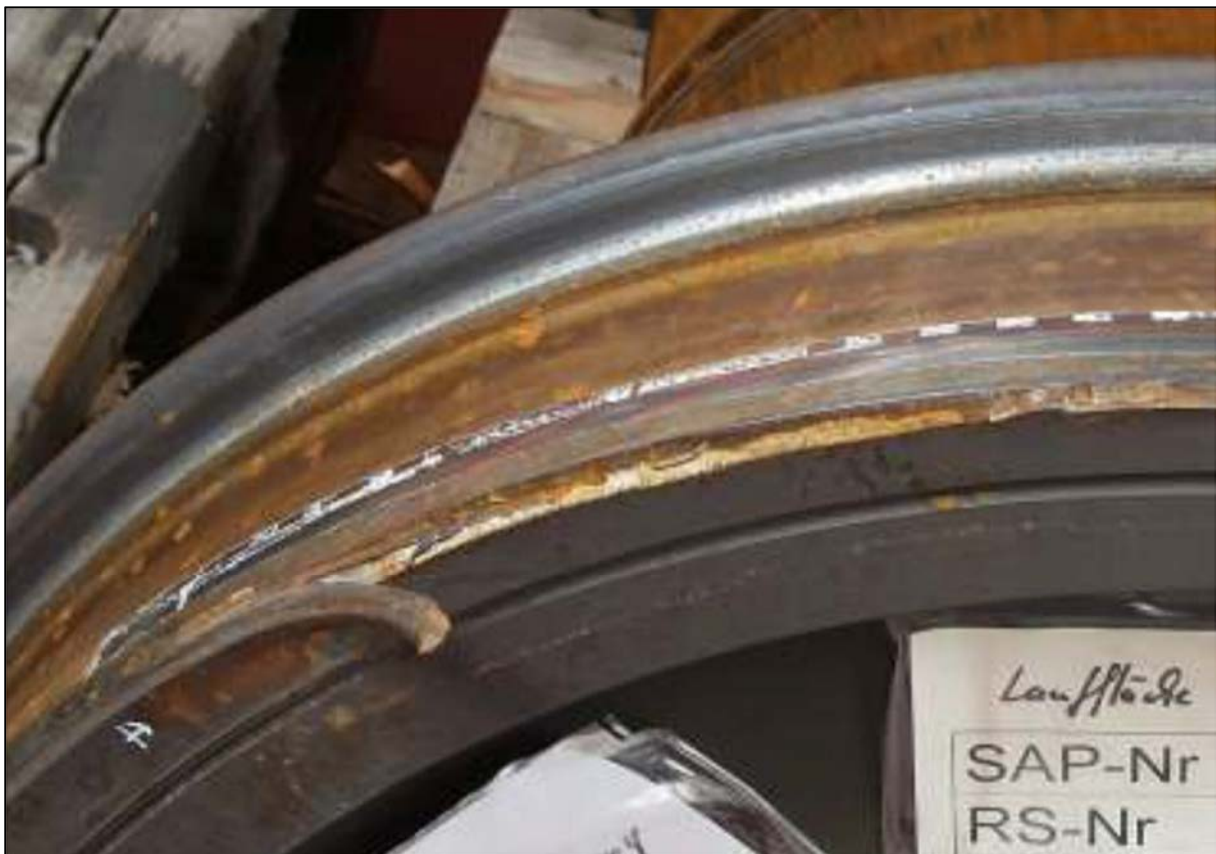
Abbildung 2: Spanbildung an einem ICE-Radsatz²

An beiden ICE wurden Beschädigungen der Laufflächen nach Beendigung der Tagesleistung im Rahmen der planmäßigen Nachschau festgestellt. Es handelte sich um Schäden in Form von Eindrücken, Spanbildung und Materialverquetschungen. Am ICE 548 wurden diese Schäden ausschließlich an den Rädern der linken Fahrzeugseite, und am ICE 549 an den Rädern der rechten Seite festgestellt. Dies entsprach den Fahrzeugseiten, mit denen beide ICE das Versuchsherstück bei Haste überfahren hatten. In Abbildung 2 sind diese Schäden exemplarisch dargestellt. Bei der werkstofftechnischen Oberflächenuntersuchung der DB Systemtechnik GmbH konnten die Fahrzeugschäden eindeutig mit dem Flügelschienenbruch in Zusammenhang gebracht werden. Zum einen, weil chromreiche Partikel in den Spanbruchflächen der äußeren Radlauffläche nachweisbar waren. Zum zweiten waren die Gesamtlängen der Radschäden mit der Ausbruchslänge des beschädigten Herzstückes miteinander vergleichbar. Darüber hinaus stellte die DB Systemtechnik GmbH fest, dass die Verformungsrichtung von Radfasse und Fahrkante im oberflächennahen Mikrogefüge miteinander korrespondierte.

Insgesamt betrachtet sind die Schäden an den Radsätzen der zwei ICE damit als Folge des Schienenbruchs zu bewerten.

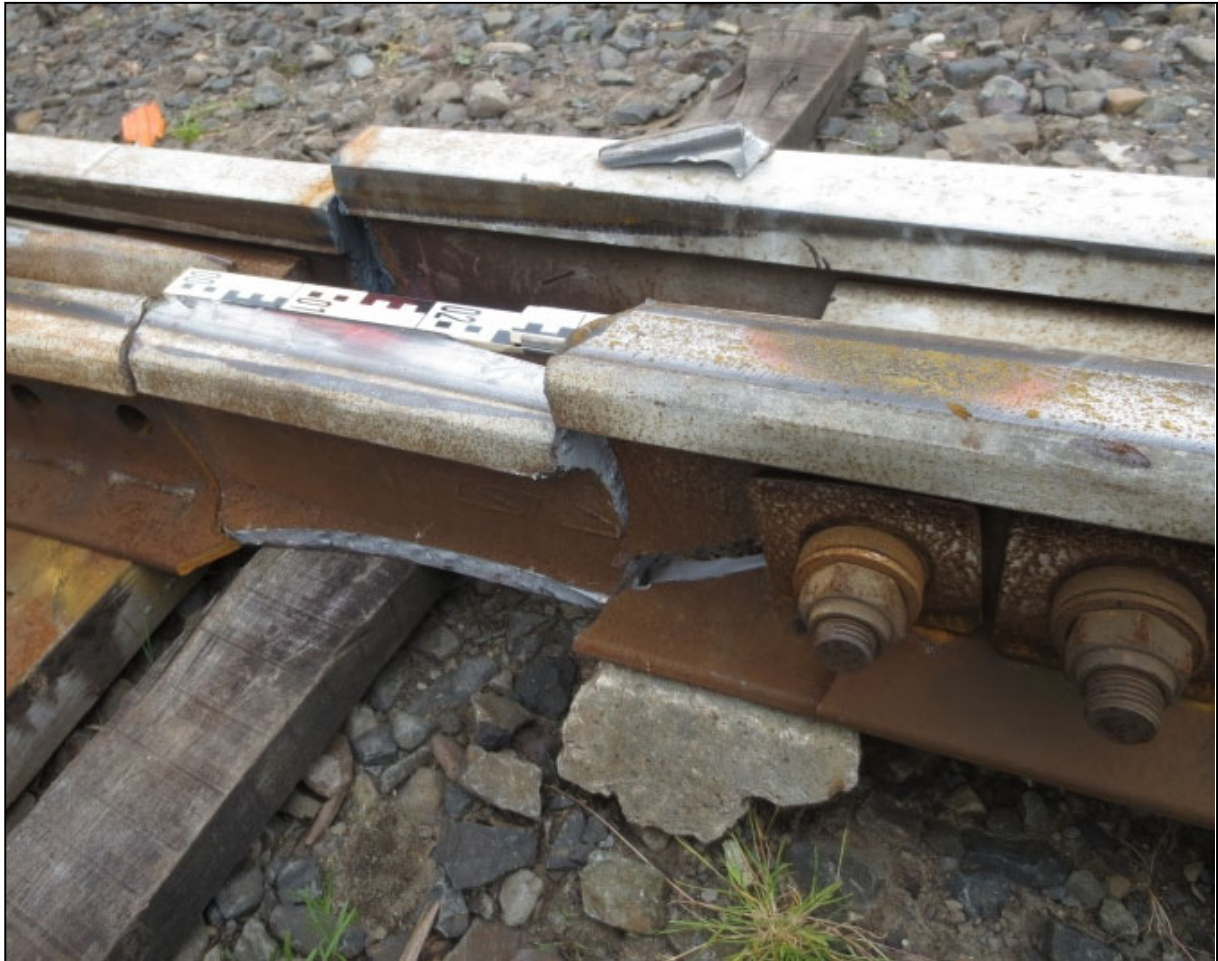
Ein im Rahmen einer Betriebserprobung verbautes Versuchsherzstück und die dazugehörige Flügelschiene hatte den dynamischen Belastungen des Eisenbahnbetriebs nicht standgehalten. In der Folge kam es offensichtlich zu Rissbildungen und später zu einem großflächigen Ausbruch an der Flügelschiene.

Abbildung 3: Gebrochene Flügelsschiene im ausgebauten Zustand

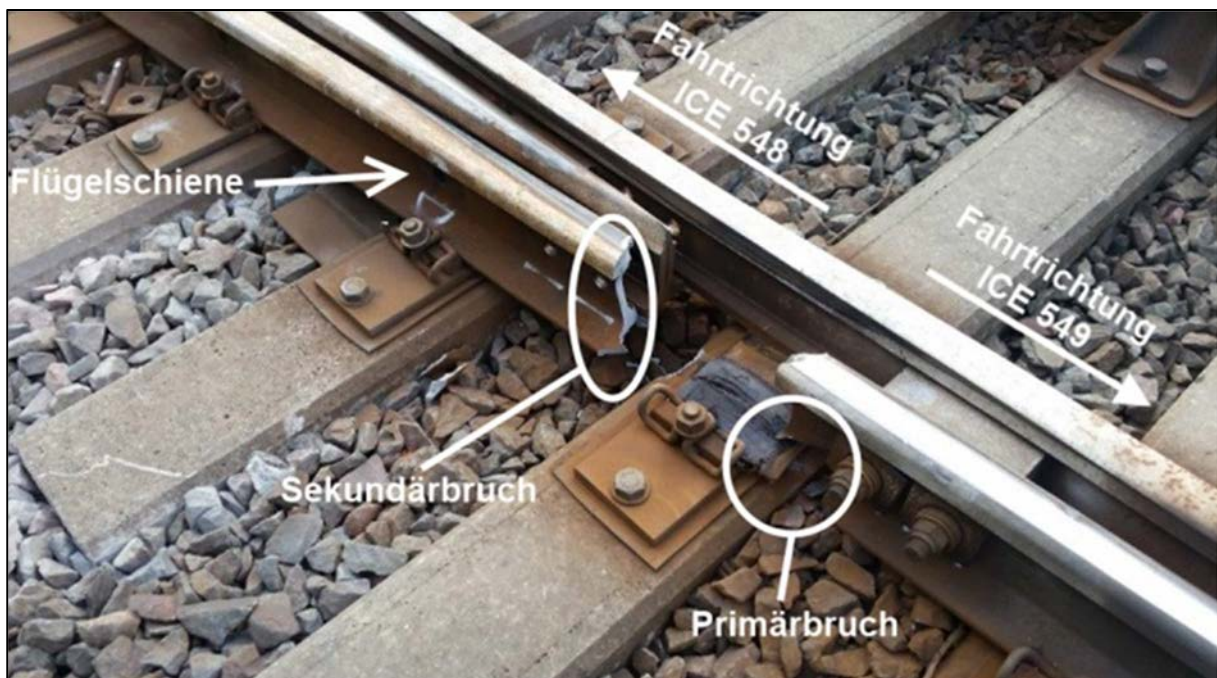
In diesem Abschnitt werden die Untersuchungsergebnisse der bautechnischen Infrastruktur dargestellt. Die Abbildung 4 zeigt die gebrochene Flügelschiene, wie diese von Mitarbeitern der DB Netz AG im Gleis vorgefunden wurde. Es wird davon ausgegangen, dass es zuerst zu einem von der Bohrung ausgehenden Bruch der Flügelschiene (Primärbruch) kam. Später kam es dann zu einem zweiten Bruch auf Höhe der Herzstückspitze (Sekundärbruch). Weiterhin ist erkennbar, dass am Primärbruch die Verschraubung der Futterstücke, die den Abstand zwischen den Flügelschienen und Schienen bzw. der Herzstückspitze sicherstellen, nicht fest verschraubt waren. Am Sekundärbruch fehlt die Verschraubung komplett. Teile der gebrochenen Schrauben sind in der linken oberen Bildecke erkennbar.

Abbildung 4: Auffindesituation des beschädigten Herzstückes³

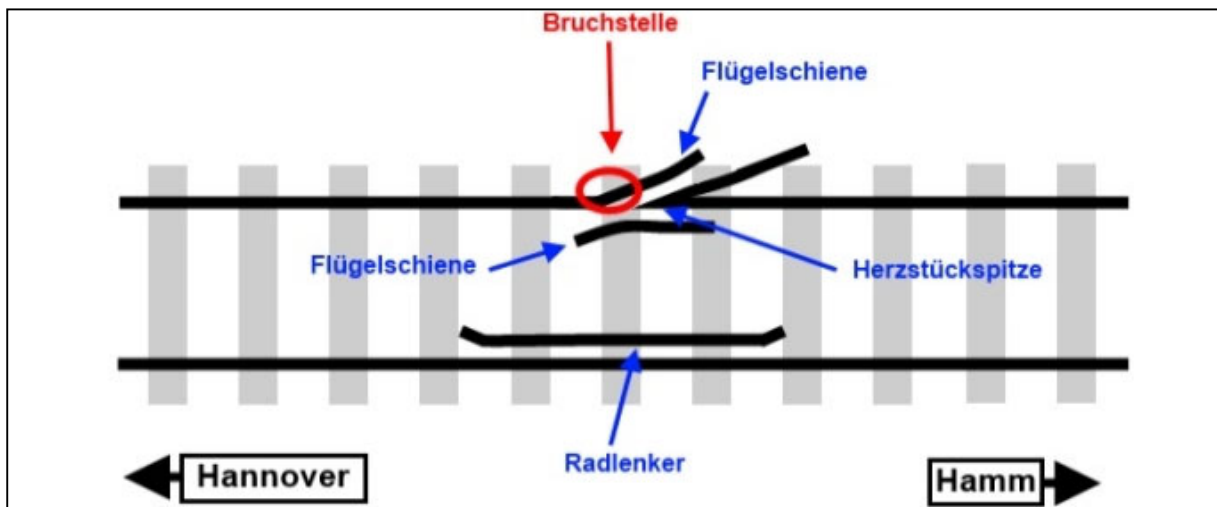
Abbildung 5: Prinzipskizze des Versuchsherzstücks mit Bruchstelle

Zunächst wurde festgestellt, dass der Einbau der Versuchsherzstücke in das lückenlose Gleis ohne Zungenvorrichtung, im Vergleich zum Normalbetrieb, eine Besonderheit der Versuchsanordnung darstellt. Durch die Zungenvorrichtungen in einer Weiche können Längskräfte aufgenommen werden, die die Längsbeanspruchung des Herzstückes verringern. Das bedeutet, dass die Versuchsherzstücke durchaus einer deutlich höheren Längsbeanspruchung ausgesetzt sind, als Herzstücke im Normalbetrieb.

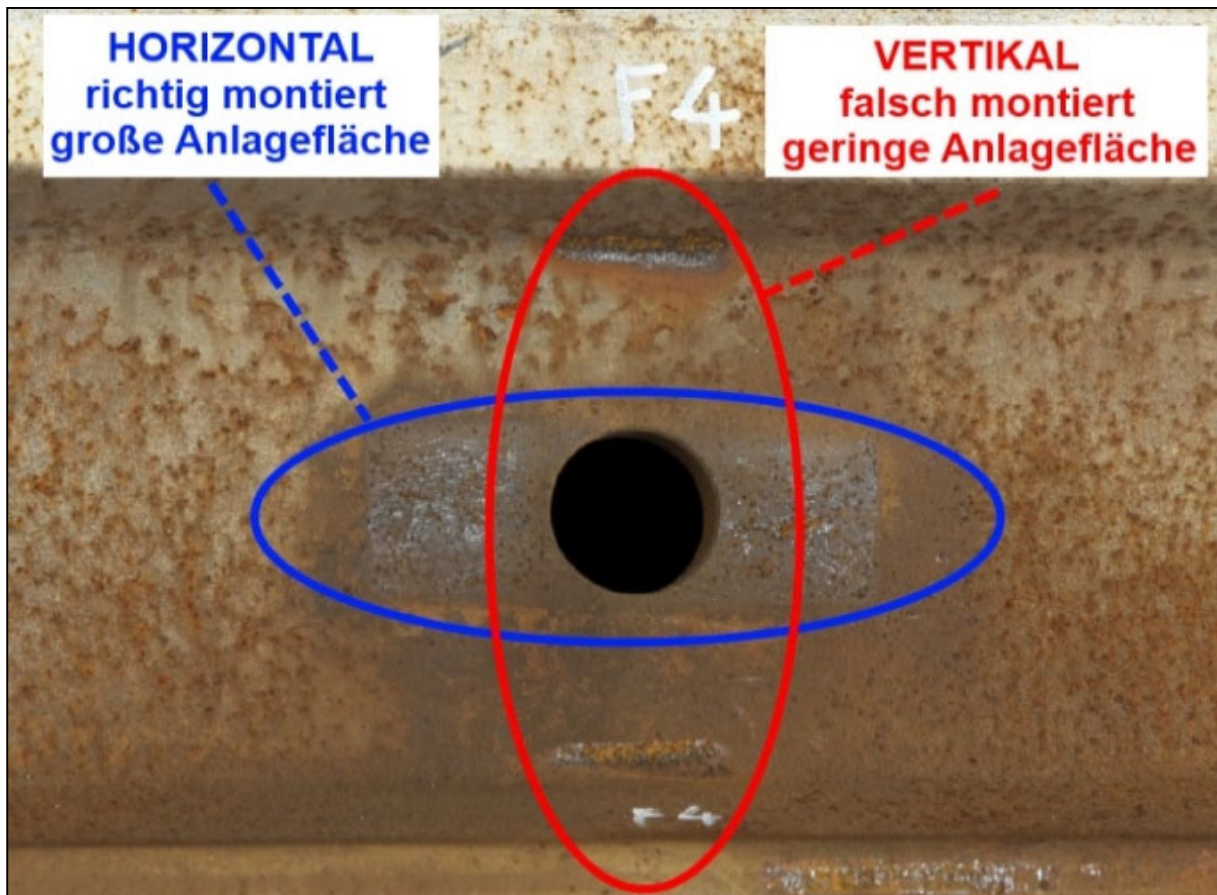
[...] „Einen wesentlichen Einfluss auf die äußere Beanspruchung der Flügelschienen wird im vorliegenden Fall dem Zustand der Verschraubungen zugeschrieben. Gemäß Inspektionsbericht [3] [red. Anm.: gemeint ist hier der Inspektionsbericht der DB Netz AG vom 12.09.2016] war am 29.02.2016 die Futterstückverschraubung F3 gebrochen und erneuert worden. Am 14.04.2016 war der Bruch der Verschraubung F1 und F2 festgestellt und am 23./ 24.04.2016 gemeinsam mit F3 und F4 ersetzt worden [3]. Dennoch fehlten die Verschraubungen F1-F4 [sic!] bei Anlieferung vollständig, die Verschraubungen 4 und 5 waren lose. Auch wenn sich die mitgelieferten Schraubenbruchstücke den Herzstückteilen A und B nicht eindeutig zuordnen ließen, sind diese aufgrund der ausschließlich daran festgestellten Ermüdungsbruchflächen ebenfalls ein Indiz dafür, dass sie bereits vor Schadenseintritt nicht in einwandfreiem und damit voll funktionsfähigem Zustand waren. Zudem garantierten die hochkant montierten Unterlagen, wie sie an den Positionen F3 und F4 vorlagen, keinen Festsitz der Schrauben: Wird eine Unterlage hochkant montiert,

liegt sie lediglich an ihren Kanten im Bereich der Rundungen zwischen Schienensteg und -fuß bzw. -kopf an. Dies bewirkt eine signifikante Erhöhung der Flächenpressung, da die Anlagefläche deutlich kleiner ist. Es kommt dann bei dynamischer Beanspruchung zur plastischen Verformung an den Anlageflächen, da der Werkstoff der Unterlage deutlich weicher ist als der Schienenwerkstoff, wodurch sich die Schraubverbindung sukzessive löst. Die nicht ordnungsgemäßen Verschraubungen dürften zu einer Erhöhung der dynamischen Beanspruchung und damit zur Anrissinitiation an der Bohrung 4 in Herzstück EH02 entscheidend beigetragen haben.“[...]⁴

In folgender Abbildung sind die unterschiedlichen Anlageflächen bei horizontaler und vertikaler Montage der Unterlagen zu erkennen.

Abbildung 6: Spuren der Anlageflächen

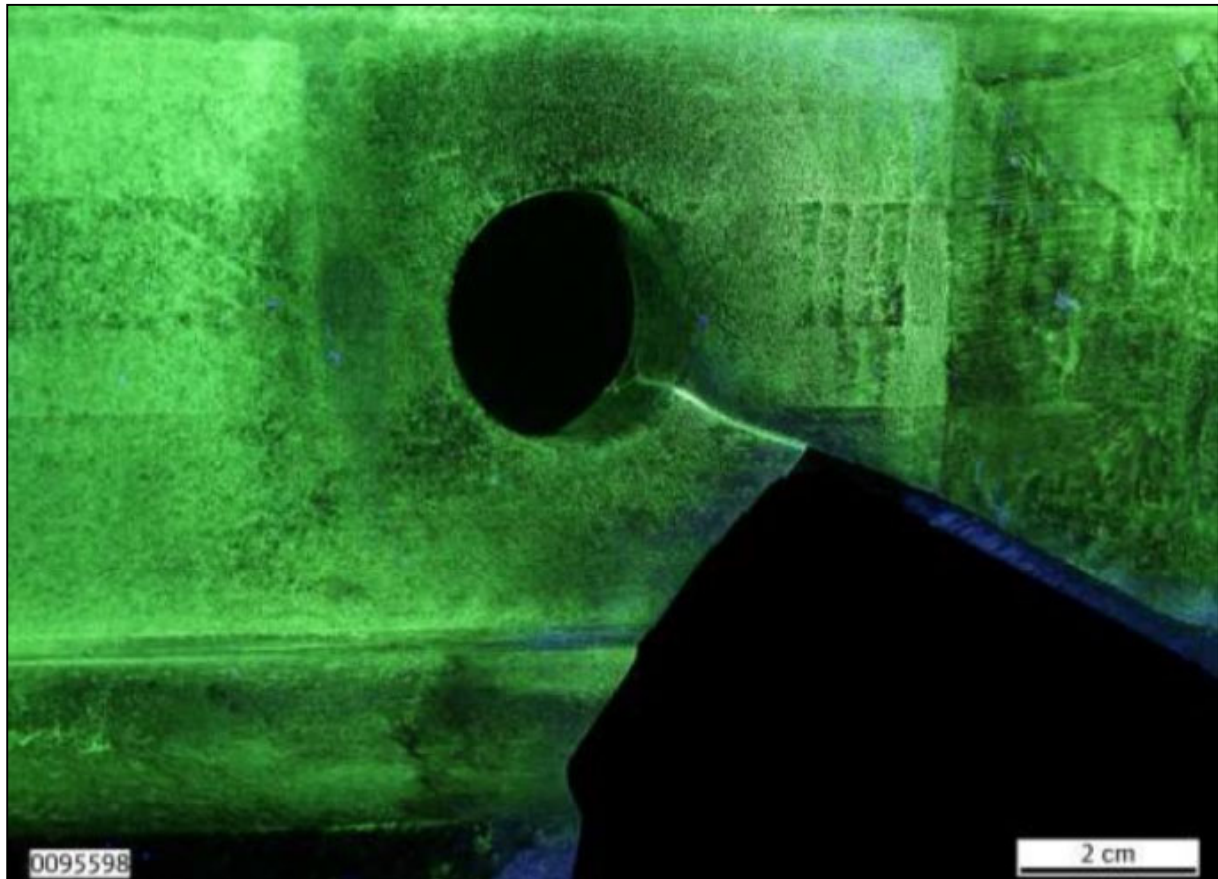
Abbildung 7: Bohrung am Primärbruch

Abbildung 8 zeigt die Bohrung im Primärbruch der Flügelschiene, von der der Anriss ausging, und den daraus folgenden Gewaltbruch. Die Bildung von Rissen wurde durch Zugeigenspannungen in der Flügelschiene begünstigt. Zugeigenspannungen sind Kräfte innerhalb eines Körpers, die ohne äußeren Krafteintrag vorhanden sind. Sie können durch thermische Einflüsse, z. B. im Rahmen des Hitzeeintrages bei der Fertigung oder beim Schweißen, entstehen. Nach den technischen Lieferbedingungen für „Herzstücke für Weichen und Kreuzungen aus der Stahlsorte Bainit“ (Deutsche Bahn-Standard DBS 918 141; Oktober 2012) sind Zugeigenspannungen von höchstens 250 N/mm^2 zulässig. Messungen im Bereich der Schienenfußmitte ergaben im gebrochenen Zustand signifikant erhöhte Werte von 347 N/mm^2 .

Kommen zu den dynamischen Kräften, die bei der Überfahrt eines Zuges auf die Flügelschiene wirken, zu hohe Zugeigenspannungen hinzu, steigt die Wahrscheinlichkeit eines Gewaltbruches. Hiervon sind insbesondere Flügelschienen betroffen, die bereits durch Anrisse Vorschädigungen aufweisen.
