# Untersuchungsbericht

Aktenzeichen: 60uu2016-10/006-3323

## Gefährliches Ereignis im Eisenbahnbetrieb

Ereignisart:	Bahnübergangsunfall
Datum:	21.10.2016
Zeit:	09:16 Uhr
Benachbarte Betriebsstellen:	Oberkochen – Königsbronn
Streckennummer:	4760
Kilometer:	11,2

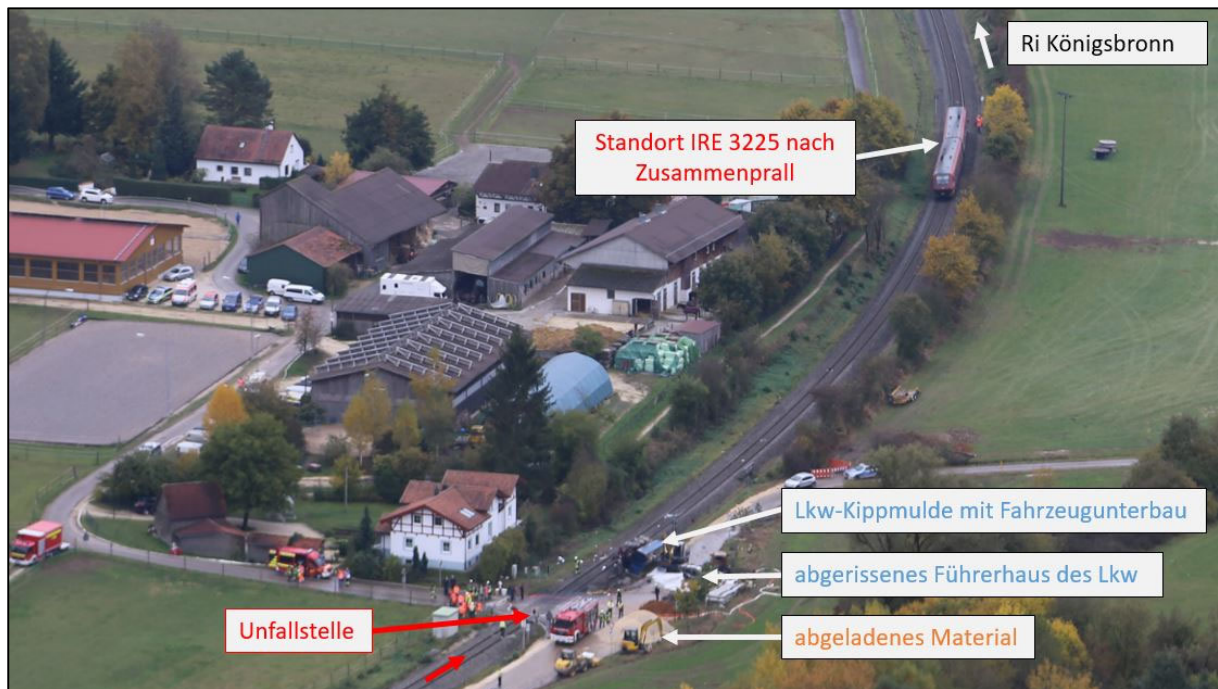
Abbildung 2: Luftaufnahme der Unfallstelle<sup>2</sup>

Die nachfolgende Abbildung zeigt eine Luftaufnahme der Unfallstelle und den Standort des IRE 3225 nach dem Zusammenprall mit dem Lkw. Ebenfalls sind der am Unfall beteiligte Lkw sowie das durch diesen kurz zuvor abgeladene Material für die Baustelle ersichtlich. Durch den Zusammenprall wurde das Führerhaus vom restlichen Teil des Lkw abgerissen. Die Kippmulde mit dem Fahrzeugunterbau kam unmittelbar am Streckengleis zum Liegen.

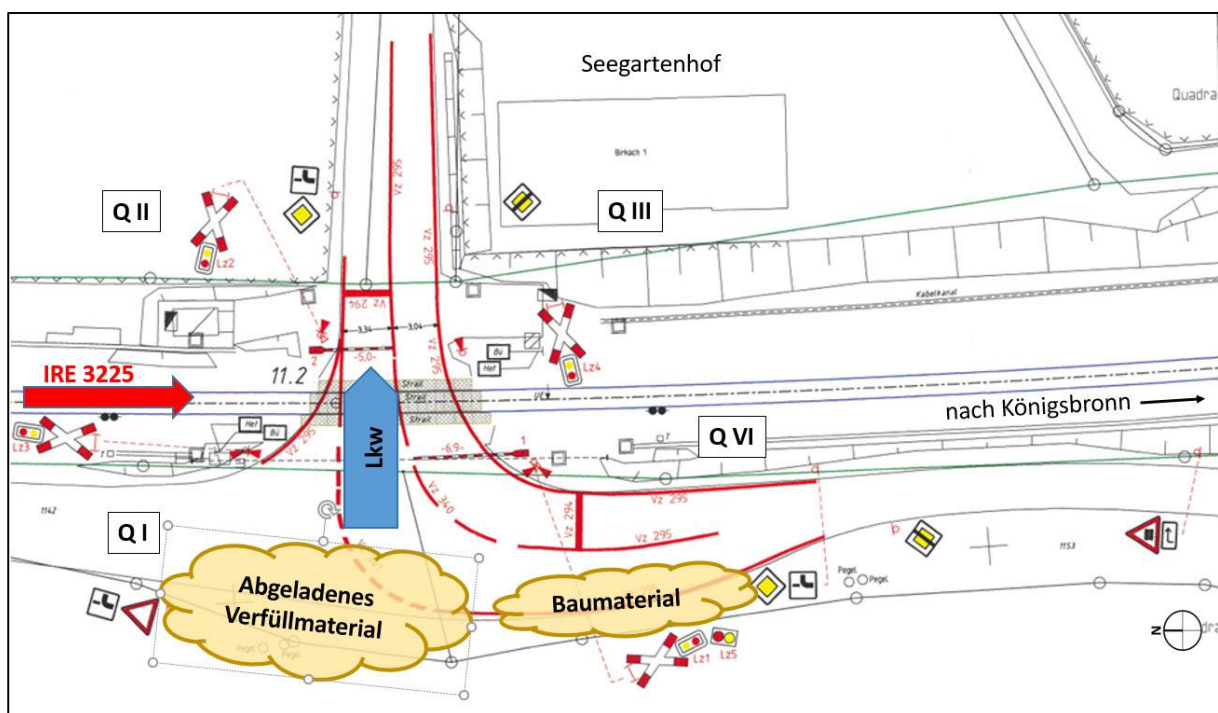
Abbildung 5: Skizze BÜ mit Bezeichnung der Quadranten<sup>3</sup>

In Richtung der aufsteigenden Streckenkilometrierung gesehen wurde der BÜ entsprechend Ril 815.0020 Abschn. 1 Abs. 1 in vier Quadranten eingeteilt. Die Quadranten I und IV lagen rechts der Bahn, die Quadranten II und III links der Bahn. Die nachfolgende Abbildung skizziert die bauliche Anlage des BÜ mit der Kennzeichnung der Quadranten Q I bis Q IV sowie die Unfallsituation.

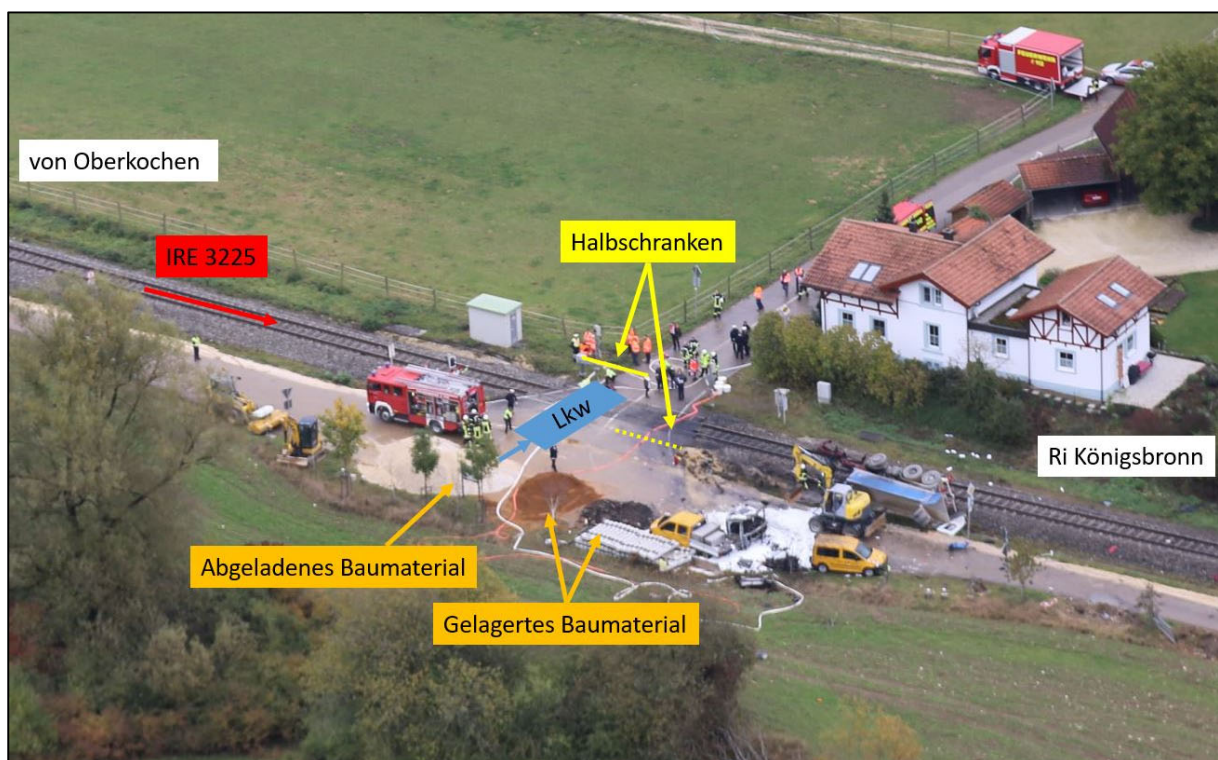
Abbildung 6: Luftbild Ereignisstelle<sup>4</sup>

Am Ereignistag befand sich Baumaterial im Räumbereich des BÜ. Dadurch stand nur ein Fahrstreifen für das Befahren und Räumen des BÜ zur Verfügung. Zusätzlich wurde Kies als Material zum Verfüllen der Kabeltrasse angeliefert. Zum Abladen dieses Baumaterials unmittelbar am Kreuzungsbereich des BÜ beanspruchte der Lkw auch den freizuhaltenden Gefahrenbereich des BÜ. Der Lkw befand sich zum Unfallzeitpunkt auf dem Ausfahrstreifen des BÜ mit Blick auf die sich davor befindliche Einfahrshranke. Das nachfolgende Luftbild verdeutlicht die Situation unmittelbar nach dem Ereignis.

Gemäß Ril 815.0030 ist ein BÜ so auszugestalten, dass die Fahrbahnbreite bei einer technischen Sicherung die Mindestbreite von 5,50 m aufweist. Diese Mindestbreite soll auch beiderseits des BÜ im Bereich der Aufstelllängen vorhanden sein, um ein gefahrloses Räumen des BÜ zu ermöglichen. Einschränkungen dieser freizuhaltenden Flächen beeinträchtigen das gefahrlose Räumen des BÜ und sind daher nicht zulässig. Müssen derartige Flächen dennoch in

Die Materiallagerungen im Räumbereich des BÜ beeinträchtigten das gefahrlose Räumen des BÜ.

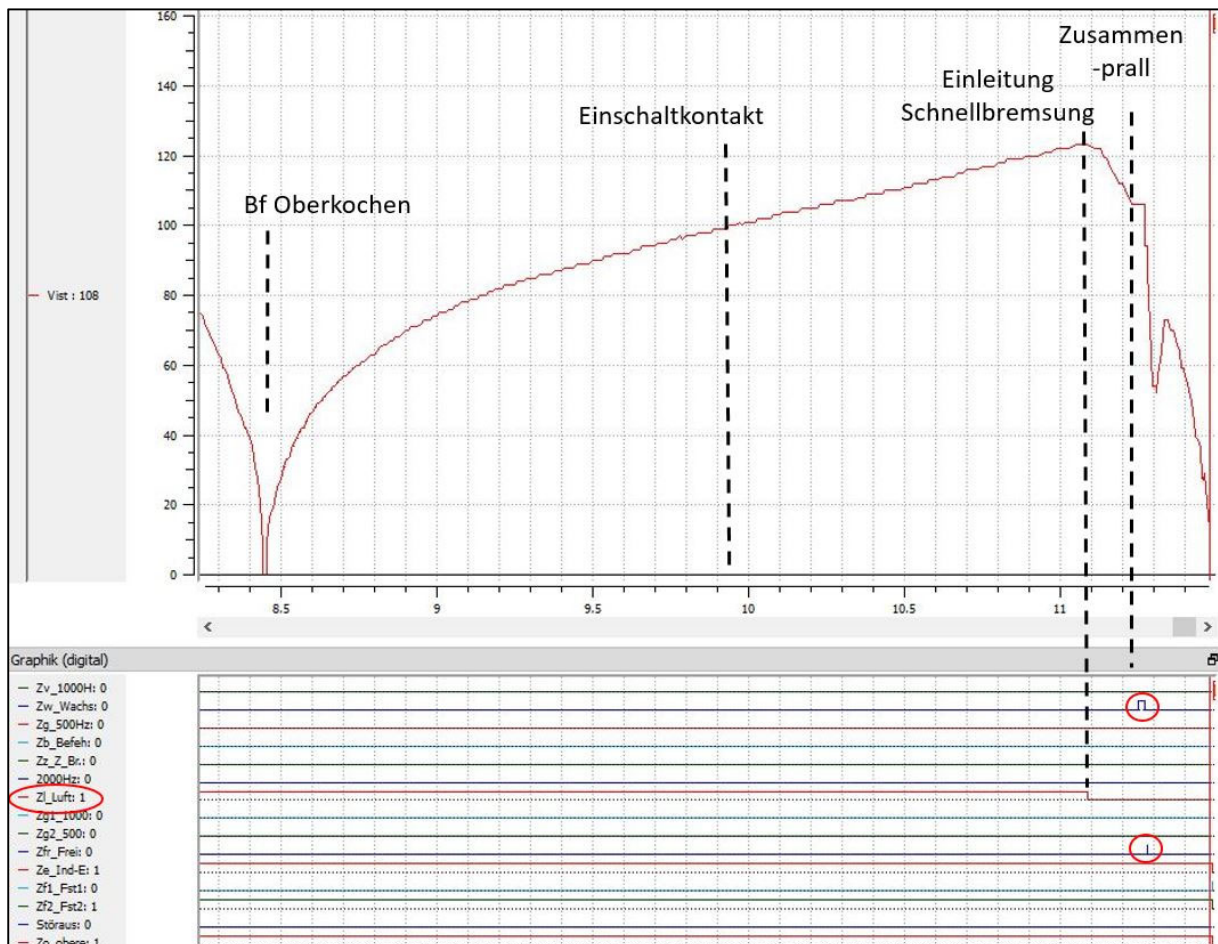
Abbildung 8: grafische Auswertung EFR

Geschwindigkeit von ca. 98 km/h passierte der Zug in der Beschleunigungsphase den Einschaltkontakt für den BÜ in km 9,93. Anschließend wurde der Zug bis auf eine Geschwindigkeit von 122 km/h weiter beschleunigt.

Um ca. 09:16:32 Uhr wechselte die Spur L bei einer Geschwindigkeit von 122 km/h von eins auf null. Die Spur wechselt, wenn der Hauptluftleitungsdruck unter 3,5 bar sinkt. Grund für diesen registrierten Wechsel der Spur L war die Einleitung der Schnellbremsung durch den Tf. Kurz danach setzte die Bremswirkung ein und die Geschwindigkeit des Zuges verringerte sich. Um ca. 09:16:37 Uhr wurde eine Bedienung der Wachsamkeitstaste und der Freitaste durch die PZB registriert. Es ist anzunehmen, dass es sich bei den registrierten Bedienungen der Wachsamkeits- und Freitaste um Auswirkungen des Zusammenpralls des IRE 3225 mit dem Lkw handelte. Kurz darauf erfolgte innerhalb von 3 Sekunden ein deutlicher Geschwindigkeitssprung von 106 km/h auf 52 km/h. Dieser deutliche Geschwindigkeitssprung nach unten
