# Untersuchungsbericht

Aktenzeichen: 60uu2016-11/005-3323

## Gefährliches Ereignis im Eisenbahnbetrieb

Ereignisart:	Zugentgleisung
Datum:	08.11.2016
Zeit:	13:30 Uhr
Betriebsstelle:	Blumenberg
Gleis:	4
Weiche:	8

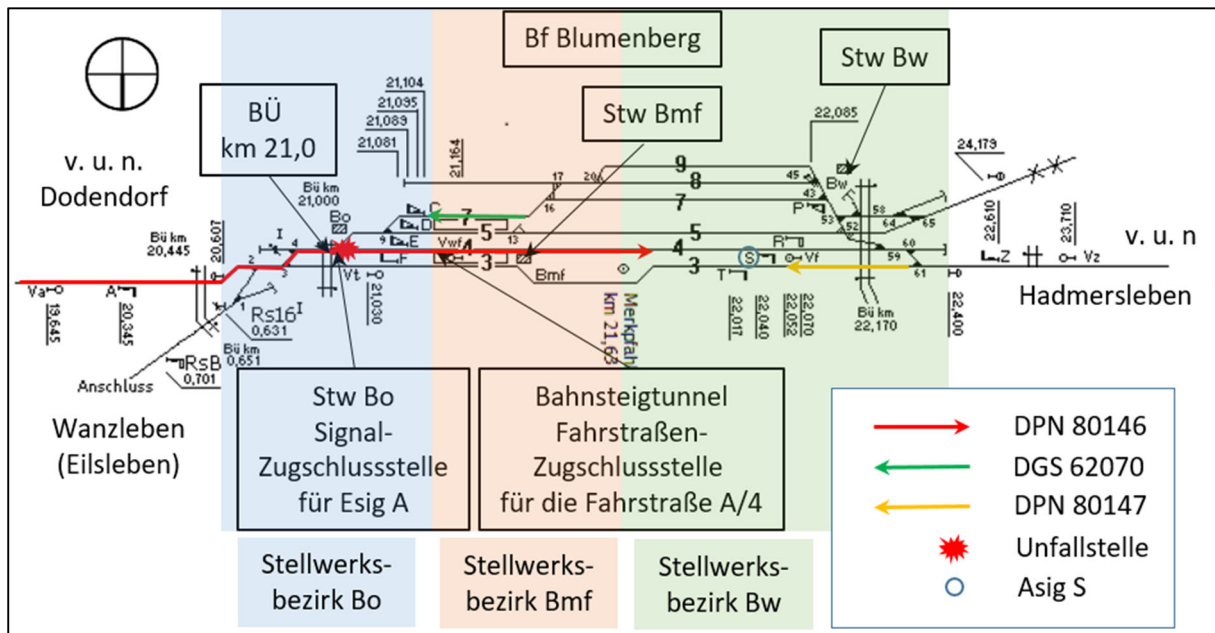
Abbildung 2: Gleislageskizze<sup>2</sup>

Die Leit- und Sicherungstechnik im Bf Blumenberg wurde mit mechanischen Stellwerken (Stw) der Bauart Zimmermann & Buchloh bedient. Hierzu war der Bf in einen Fahrdienstleiterbezirk, gesteuert vom Stw Bmf ca. auf Höhe km 21,4 und zwei Wärterbezirke, einerseits vom Stw Bo ca. auf Höhe km 21,0 und andererseits vom Stw Bw ca. auf Höhe km 22,1 untergliedert. Die Abgrenzung der einzelnen Bereiche kann Abbildung 2 entnommen werden.

Die Hauptsignale im Bf Blumenberg waren Formsignale, die mit PZB Gleismagneten ausgerüstet waren. Die Weichen wurden mechanisch über Seilzüge gestellt. Die Weiche 8, in der sich die Zugentgleisung ereignete, befand sich im Stellbereich des Weichenwärters (Ww) auf Stw Bo. Die mechanische Vollschrakenanlage am BÜ in km 21,0 wurde ebenfalls vom Stw Bo bedient.
