Untersuchungsbericht

Aktenzeichen: 60uu2016-12/006-3323

Gefährliches Ereignis im Eisenbahnbetrieb

Ereignisart:	Zugkollision
Datum:	18.12.2016
Zeit:	14:03 Uhr
Bahnhof:	Bf Basel Bad Rbf
Gleis:	A 53
Kilometer:	1,6

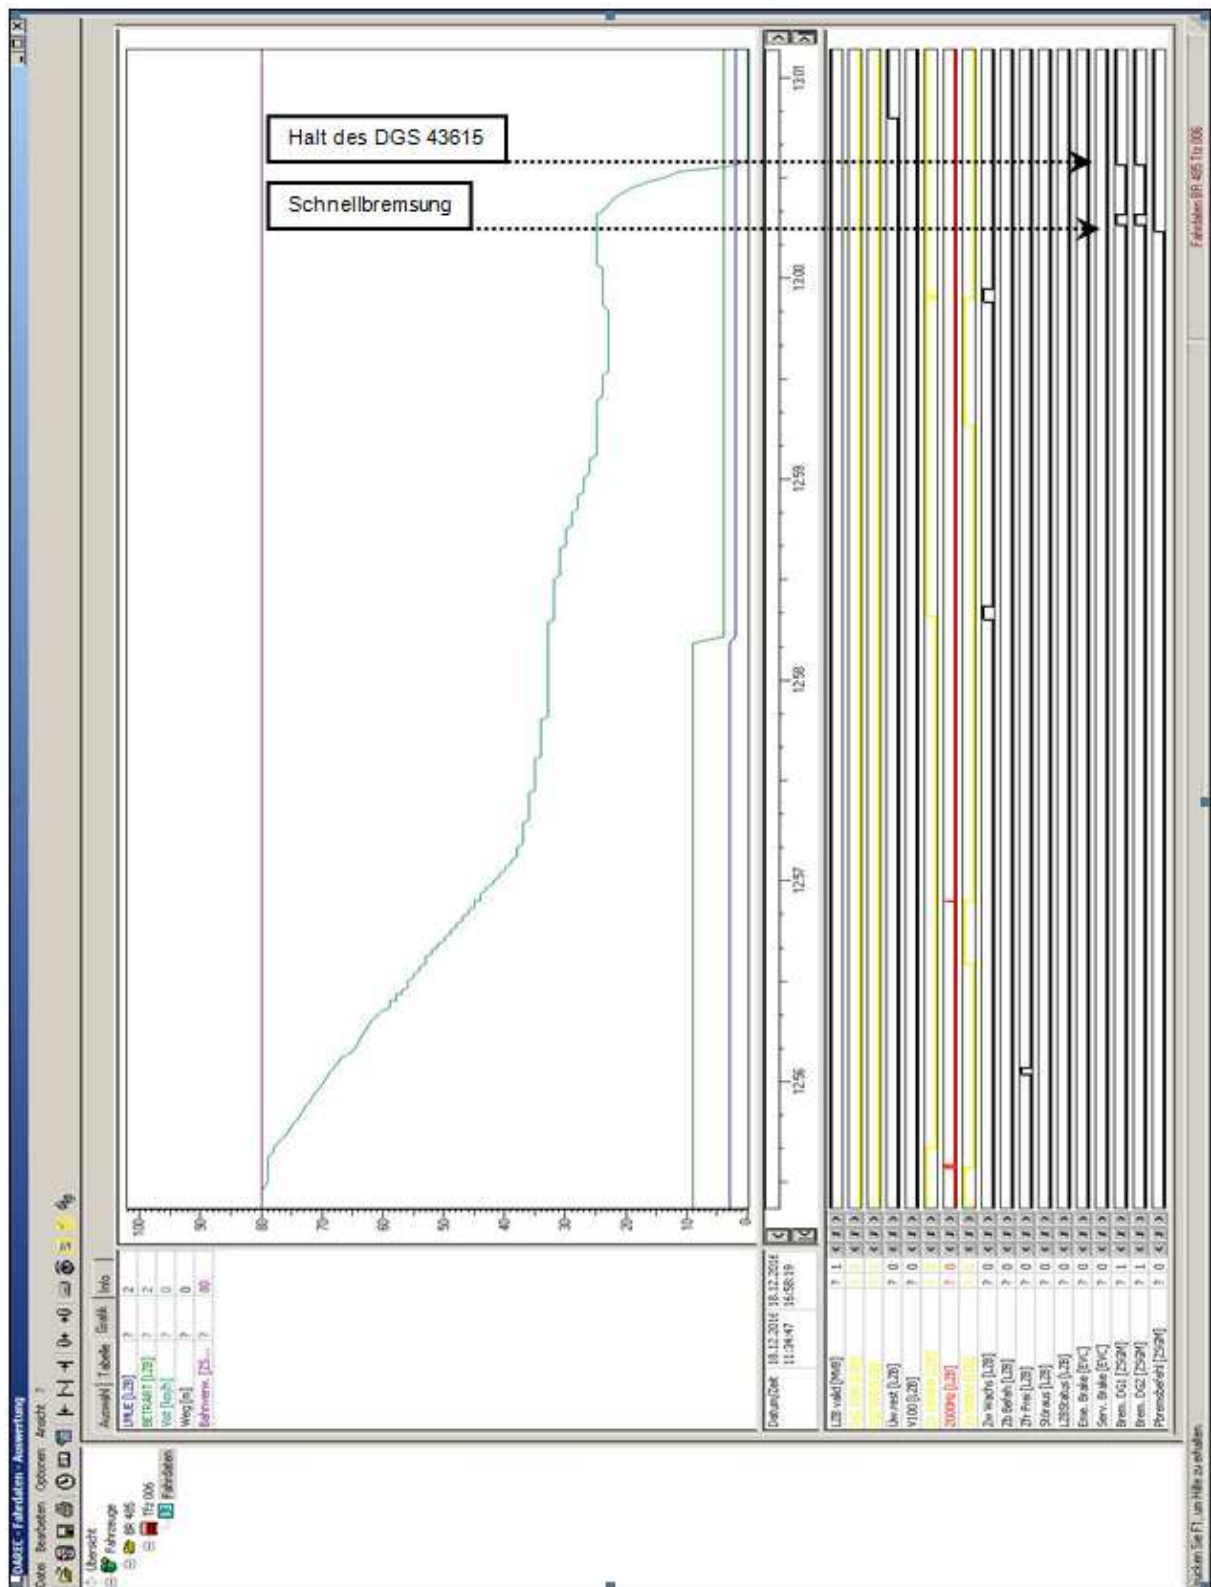
Abb. 5: Grafische Darstellung der EFR

Die Auslesung und Auswertung der EFR wurde durch das für die Zugfahrt 43615 verantwortliche EVU SBB Cargo Deutschlang GmbH am Triebfahrzeug 91 85 4485 006–1 CH-BLSC vorgenommen. Das Triebfahrzeug ist mit einer induktiven Zugsicherungsanlage PZB 90 ausgerüstet. Diese war eingeschaltet. Die Datenspeicherung erfolgt auf ein Speichermedium der Fa. messMa. Alle Daten wurden vollständig und fehlerfrei aufgezeichnet. Gemäß Buchfahrplan beträgt die zulässige Höchstgeschwindigkeit für die Einfahrt in den Bf Basel Bad Rbf $V_{\text{soll}} = 30 \text{ km/h}$. Entsprechend den aufgezeichneten Fahrdaten wurde die Höchstgeschwindigkeit im untersuchten Bereich nicht überschritten. Bei einer registrierten Geschwindigkeit von 25 km/h wurde kurz vor der Kollision eine Schnellbremsung eingeleitet. Die stärkere Bremswirkung ist an der steil abfallenden Geschwindigkeitskurve erkennbar. Die Kollisionsgeschwindigkeit selbst lässt sich aus den gespeicherten Daten nicht ableiten, war jedoch aufgrund der geringen Beschädigungen an den Fahrzeugen vermutlich relativ niedrig.

4	Die Auswertung der EFR des einfahrenden DGS 43615 ergab keinen Hinweis auf ereignisbegünstigende Sachverhalte.
5	<p>Der am Vortag eingefahrene Zug 45023 war länger als das Einfahrgleis A 1.</p> <p>Nach Weigerung der Weiterfahrt waren Teile des Zuges 45023 auf freizuhaltenden einmündenden Gleisabschnitten abgestellt.</p> <p>Nach der Einfahrt von EZ 45023 waren Hilfssperren an den Fahrstraßenhebeln der Gleise A 1 und A 53 anzubringen sowie die noch belegte W 104 gegen Befahren zu sichern.</p> <p>Vor Zulassung der Einfahrt des DGS 53615 am Ereignistag wurde die Fahrwegprüfung nicht vollumfänglich durchgeführt.</p> <p>Die Vorgaben im Betriebsstellenbuch zur ständig mittelbaren Fahrwegprüfung entsprachen nicht vollumfänglich den Bestimmungen der Ril 408.0231 Abschn. 3 (9) a).</p> <p>Die Gleisbesetzungstafeln wurden als Ersatz für anzubringende Hilfssperren angewendet.</p> <p>Die Anforderungen an Betriebsbeamte hinsichtlich Tauglichkeit, Ausbildung und Prüfung waren für den Fdl im Stw 6 erfüllt.</p>
