# Untersuchungsbericht

Aktenzeichen: 60uu2017-01/003-3323

## Gefährliches Ereignis im Eisenbahnbetrieb

Ereignisart:	Zugentgleisung
Datum:	06.01.2017
Zeit:	06:38 Uhr
Betriebsstelle:	Mellenbach-Glasbach
Gleis:	1
Weiche:	W 2

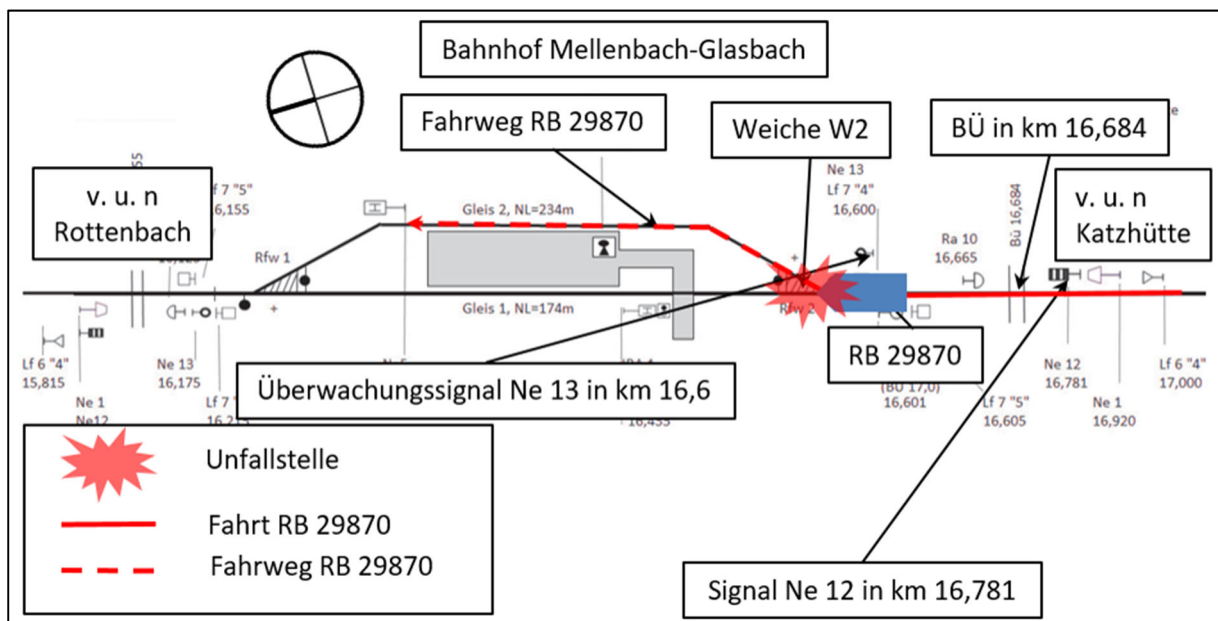
Abbildung 2: Gleislageskizze<sup>2</sup>

Der Zug RB 29870 fuhr gegen 06:38 Uhr über die Weiche W 2 in den Bf Mellenbach-Glasbach ein. Zuvor war gegen 06:09 Uhr der Zug RB 29869 aus Gleis 1 in die Gegenrichtung verkehrt und hatte die Weiche W 2 regelgerecht aufgefahren. Als die Zugfahrt RB 29870 gegen 06:38 Uhr die Weiche aus Richtung Katzhütte von der Spitze her befuhr war diese noch nicht in ihre Endlage zurückgelaufen. Das erste Drehgestell des Zuges entgleiste deshalb. Es ist davon auszugehen, dass die Hydraulikflüssigkeit der Rückstellereinrichtung aufgrund der niedrigen Außentemperaturen von ca. -14°C sehr zähflüssig war und dadurch die Reversion der Weiche stark verzögert wurde.

In km 16,781 befand sich ein Signal Ne 12, an dem der Tf gemäß der Richtlinie (Ril) 301 – Signalbuch – prüfen musste, ob das Signal Ne 13 ein weißes Licht und somit die Signalstellung Ne 13a zeigte. Der Tf erklärte nach dem Ereignis, am Überwachungssignal wäre die Anzeige Ne 13a (weißes Licht) erschienen. Erst in Höhe des Bahnübergangs in km 16,684 habe er wahrgenommen, dass die Weiche „irgendwie anders“ ausgesehen hätte. Er habe deshalb eine Schnellbremsung eingeleitet.

Eine fehlerhafte Anzeige am Signal Ne 13 soll durch die Konstruktion des Endlagenprüfers ELP 319 verhindert werden. Eine spontan auftretende Fehlfunktion ist jedoch aufgrund der Abhängigkeit vom Funktionieren eines einzigen Kontaktes ohne redundante Absicherung nicht vollständig auszuschließen. Im Rahmen der Untersuchung nach der Entgleisung erfolgte deshalb eine Überprüfung der Funktion der Weiche und des Überwachungssignals durch eine Fachkraft für die Leit- und Sicherungstechnik. Dabei wurde bei mehreren Umstellvorgängen festgestellt, dass am Signal Ne 13 zuverlässig die Anzeige erschien, die dem Zustand an der Weiche entsprach. Zudem ergaben weitere Recherchen im Laufe der Untersuchung, dass bei der Zugfahrt RB 29896 am Abend vor dem Ereignis unter ähnlichen äußeren Bedingungen die Weiche W 2 ebenfalls nicht in die Endlage zurückgelaufen war. In diesem Fall hatte das Überwachungssignal jedoch Ne 13b (kein weißes Licht) gezeigt. Der Tf dieser Zugfahrt hatte daraufhin regelkonform vor der Weiche angehalten und deren Stellung überprüft. Dabei hatte er festgestellt, dass die Weiche nicht in Endlage war und sie mit der Handstelleinrichtung in die erforderliche Rechtslage gebracht. Der Ablauf bei diesem Vorfall und die Ergebnisse der Überprüfung der Funktion der Weiche und des Signals Ne 13 nach dem Ereignis legen den Schluss nahe, dass das Überwachungssignal auch bei der Zugfahrt RB 29870, entgegen der Aussage des Tf des Zuges RB 29870, Ne 13b gezeigt haben könnte, dieser die Signalstellung jedoch zu spät oder überhaupt nicht wahrnahm und daher nicht rechtzeitig bremste.

Der Infrastrukturbetreiber hat auf Grund des Ereignisses als Sofortmaßnahme festgelegt, dass turnusmäßig alle zwei Monate für alle vier im Bereich der OBS verbauten Rückfallweichen eine Überprüfung der Rücklaufzeiten erfolgt und ggf. eine Neueinstellung der Rückstelleinrichtung vorgenommen wird.
