Untersuchungsbericht

Aktenzeichen: 60uu2017-04/004-3323

Gefährliches Ereignis im Eisenbahnbetrieb

Ereignisart:	Störung am Fahrzeug
Datum:	06.04.2017
Zeit:	14:43 Uhr
Betriebsstelle:	Bf Blankenberg (Sieg)
Streckennummer:	2651
Kilometer:	38,7

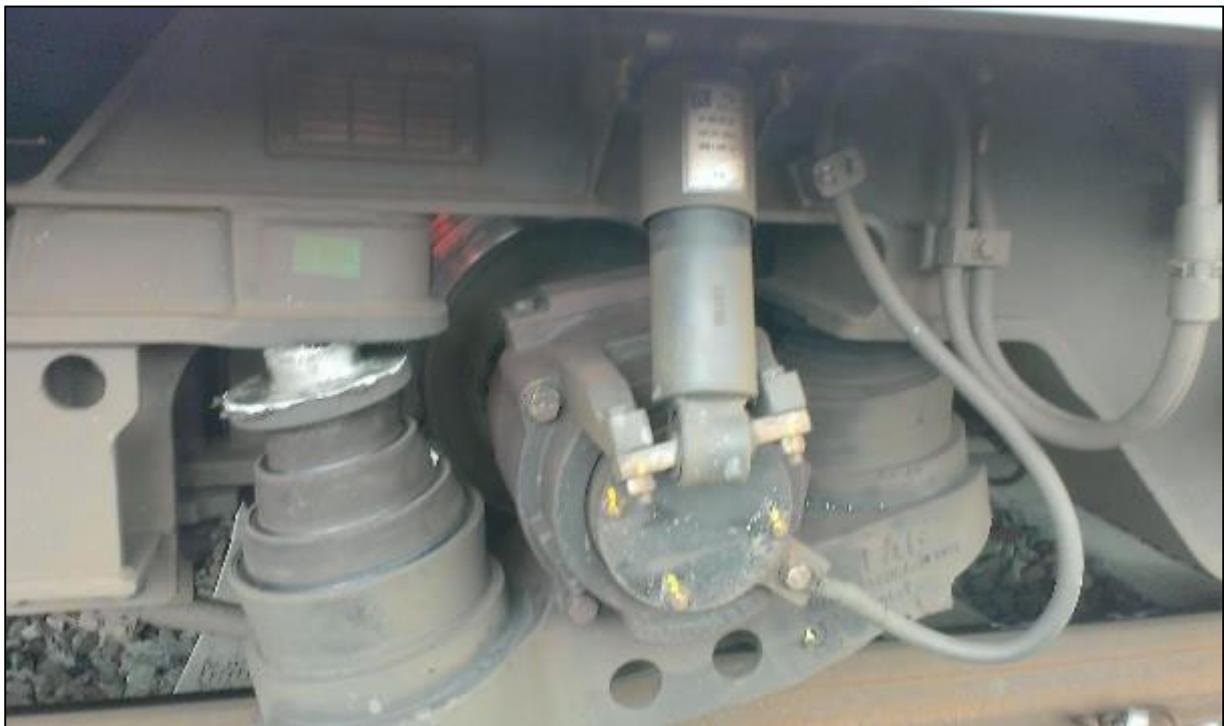
Wegen untypischen Fahrverhaltens, gekennzeichnet durch starke Ruckbewegungen, wurde der Zug am Bahnsteig im Bahnhofsteil (Bft) Merten (Sieg) durch den Triebfahrzeugführer (Tf) untersucht. Dabei wurde ein heiß gelaufenes Radsatzlager und eine aus ihrem Sitz herausgelöste Gummikonusfeder an einem Radsatz des Triebzuges festgestellt.

Der Zug S 33211 war planmäßig um 14:20 Uhr als S-Bahn der Linie S 12 in Au (Sieg) abgefahren. Gegen 14:44 Uhr, unmittelbar vor dem Halt im Bft Merten, bemerkte der Tf bei einer Betriebsbremsung starke Ruckbewegungen im gesamten Zug. Es ist davon auszugehen, dass in diesem Augenblick das Radsatzlager blockierte. Nach erfolgtem Halt wurde der Tf durch Reisende auf eine Rauchentwicklung am Zug aufmerksam gemacht. Die Untersuchungen am Fahrzeug zeigten, dass ein Radsatzlager beschädigt war und sich ein Teil der Primärfederung an der in Fahrtrichtung linken Seite des siebten Radsatzes gelöst hatte, siehe Abbildung 2. Die Primärfederung bestand bei diesem Fahrzeug je Radsatz aus zwei Gummikonusfedern, die auf beiden Seiten des Radsatzes links und rechts des Radsatzlagers im Radsatzlagersteg mit dem unteren Ende auflagen, und mit dem oberen Ende im Drehgestellrahmen fixiert waren. Das schadhafte Radsatzlager war auf dem Treibradsatz (Radsatznummer 27006084) montiert und in einem Jakobsdrehgestell eingebaut.

Abbildung 2: Beschädigte Primärfederung²

- Das Radsatzlagergehäuse zeigte farbliche Anlaufspuren.
- Es konnte auch unter Aufbringung einer Abzugskraft von fast 500 kN an einer hydraulischen Presse nicht bewegt werden. Es musste durch Plasmaschneiden getrennt werden.
- Am Übergang zwischen Radsatzlagergehäuse und Radkörper war Schmierfett ausgetreten.
- Das Lager war trocken gelaufen.
- Der innere Lamellenring war stark beschädigt. Er hatte sich in Richtung des Lagers verformt und eine Zerstörung des Lagerkäfigs bewirkt. Dies führte zur vollständigen Auflösung des Lagerkäfigs und so zum Ausfall des Lagers.
- Warum der Lamellenring ausfiel, konnte anhand des Schadbildes nicht mehr zweifelsfrei nachvollzogen werden.

Anhand dieser Ergebnisse wurden die Arbeitsanweisungen, „S-Erdungskontakte: Sicht- und Funktionsprüfung“ und „Radsatzlager anbauen“ überarbeitet. Dabei wurden schärfere Qualitätsanforderungen, beim Einbau sowie den durchzuführenden Maßnahmen bei erkennbaren Beschädigungen von Lammellenringen, hinterlegt.

In einer weiteren Maßnahme des Fahrzeughalters war vorgesehen, sämtliche Radsatzlager der Baureihe 423 durch Radsatzlager mit einem geschlossenen Lagerkäfig zu ersetzen.
