Untersuchungsbericht

Aktenzeichen: 60uu2017-05/017-3323

Gefährliches Ereignis im Eisenbahnbetrieb

Ereignisart:	Bahnübergangsunfall
Datum:	15.05.2017
Zeit:	ca. 10:46 Uhr
Benachbarte Betriebsstellen:	Neustadt am Rübenberge – Hagen (Han)
Streckennummer:	1740
Kilometer:	36,244

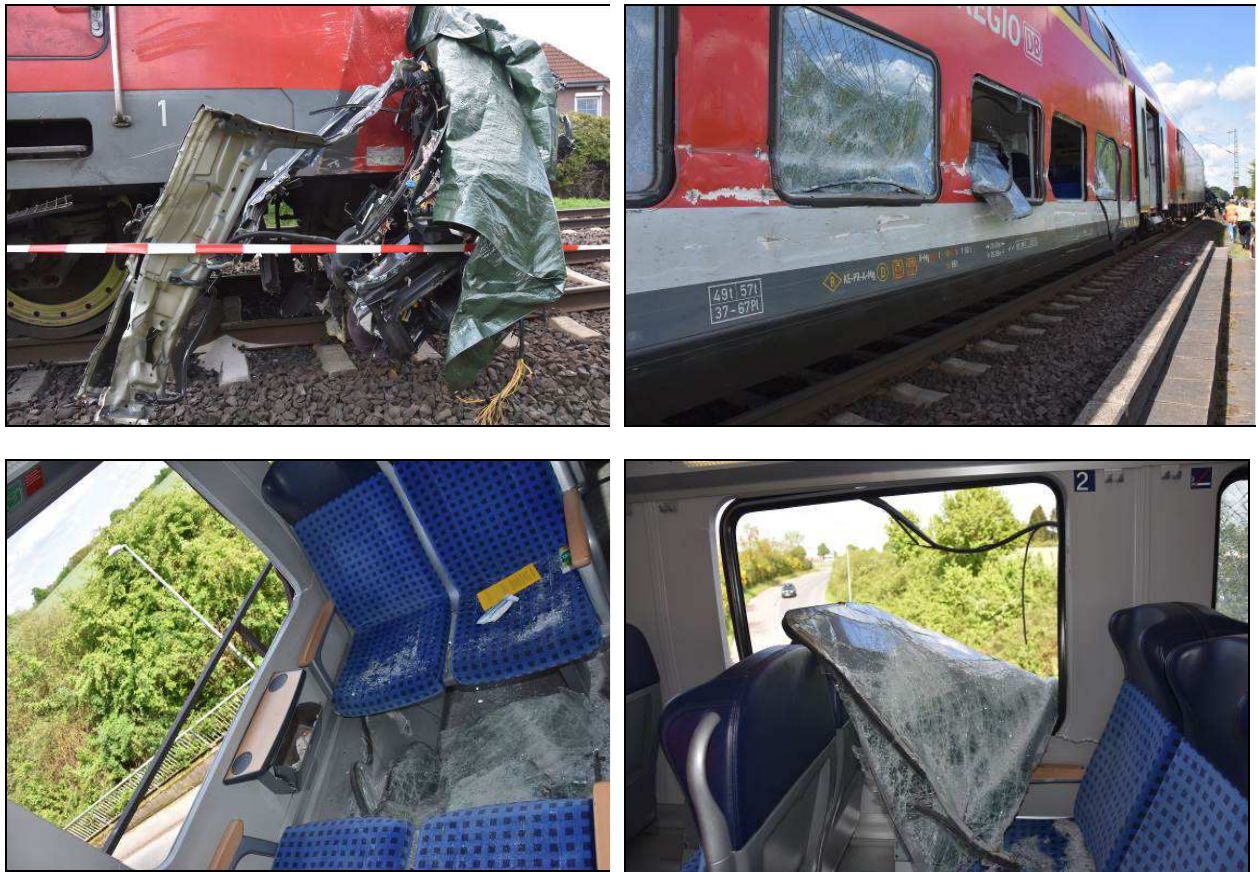
Abb. 4: Schadbilder RE-D 4412

Der gesamte Sachschaden an Fahrzeugen und Anlagen wird auf ca. 800.000 € geschätzt. Teile des Lkw verkeilten sich am Triebfahrzeug und führten dort zu erheblichen Schäden. Durch herumwirbelnde Fahrzeugteile wurden die Reisezugwagen an einigen Stellen beschädigt. Die zweigleisige Hauptbahn wurde während der Bergungsarbeiten vollständig gesperrt. Dadurch ergaben sich erhebliche Betriebserschwernisse mit zahlreichen Zugausfällen.

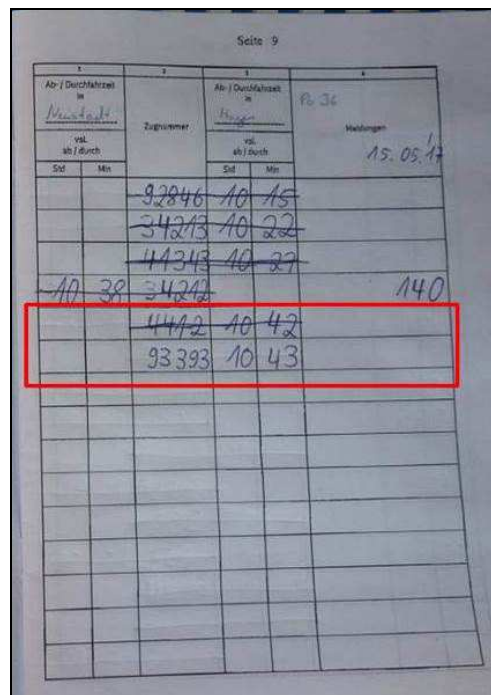
Abb. 12: letzter Eintrag

Ab der Zugmeldung von Zug RE-D 4412 kam es zu Fehlern in den Einträgen im “Nachweis der Benachrichtigungen“:

- Zug RE-D 4412 wurde statt von Neustadt a. Rbge kommend fälschlicherweise aus Richtung Hagen (Han) kommend mit Ab/-Durchfahrtszeit Minute 42 anstatt mit Minute 41 in den Nachweis eingetragen.
- Zug RE-D 4412 wurde mit durchgestrichener Zugnummer und damit als bereits durchgeführter Zug quittiert obwohl weder Fahrtrichtung noch Ab/-Durchfahrtszeit stimmten.
- Nach einer zuerst falsch genannten Zugnummer (siehe GSM-R Gesprächsprotokoll 3) wurde Zug 93347 von Hagen (Han) mit Ab/-Durchfahrtszeit Minute 41 vom Fdl Hagen (Han) abgemeldet. Der BÜP notierte daraufhin eine Zugnummer, die aber weder der falsch genannten noch der tatsächlichen Zugnummer entsprach. Außerdem wurde die Ab/-Durchfahrtszeit Minute 43 eingetragen, während im Zugmeldegespräch die Minute 41 genannt wurde.

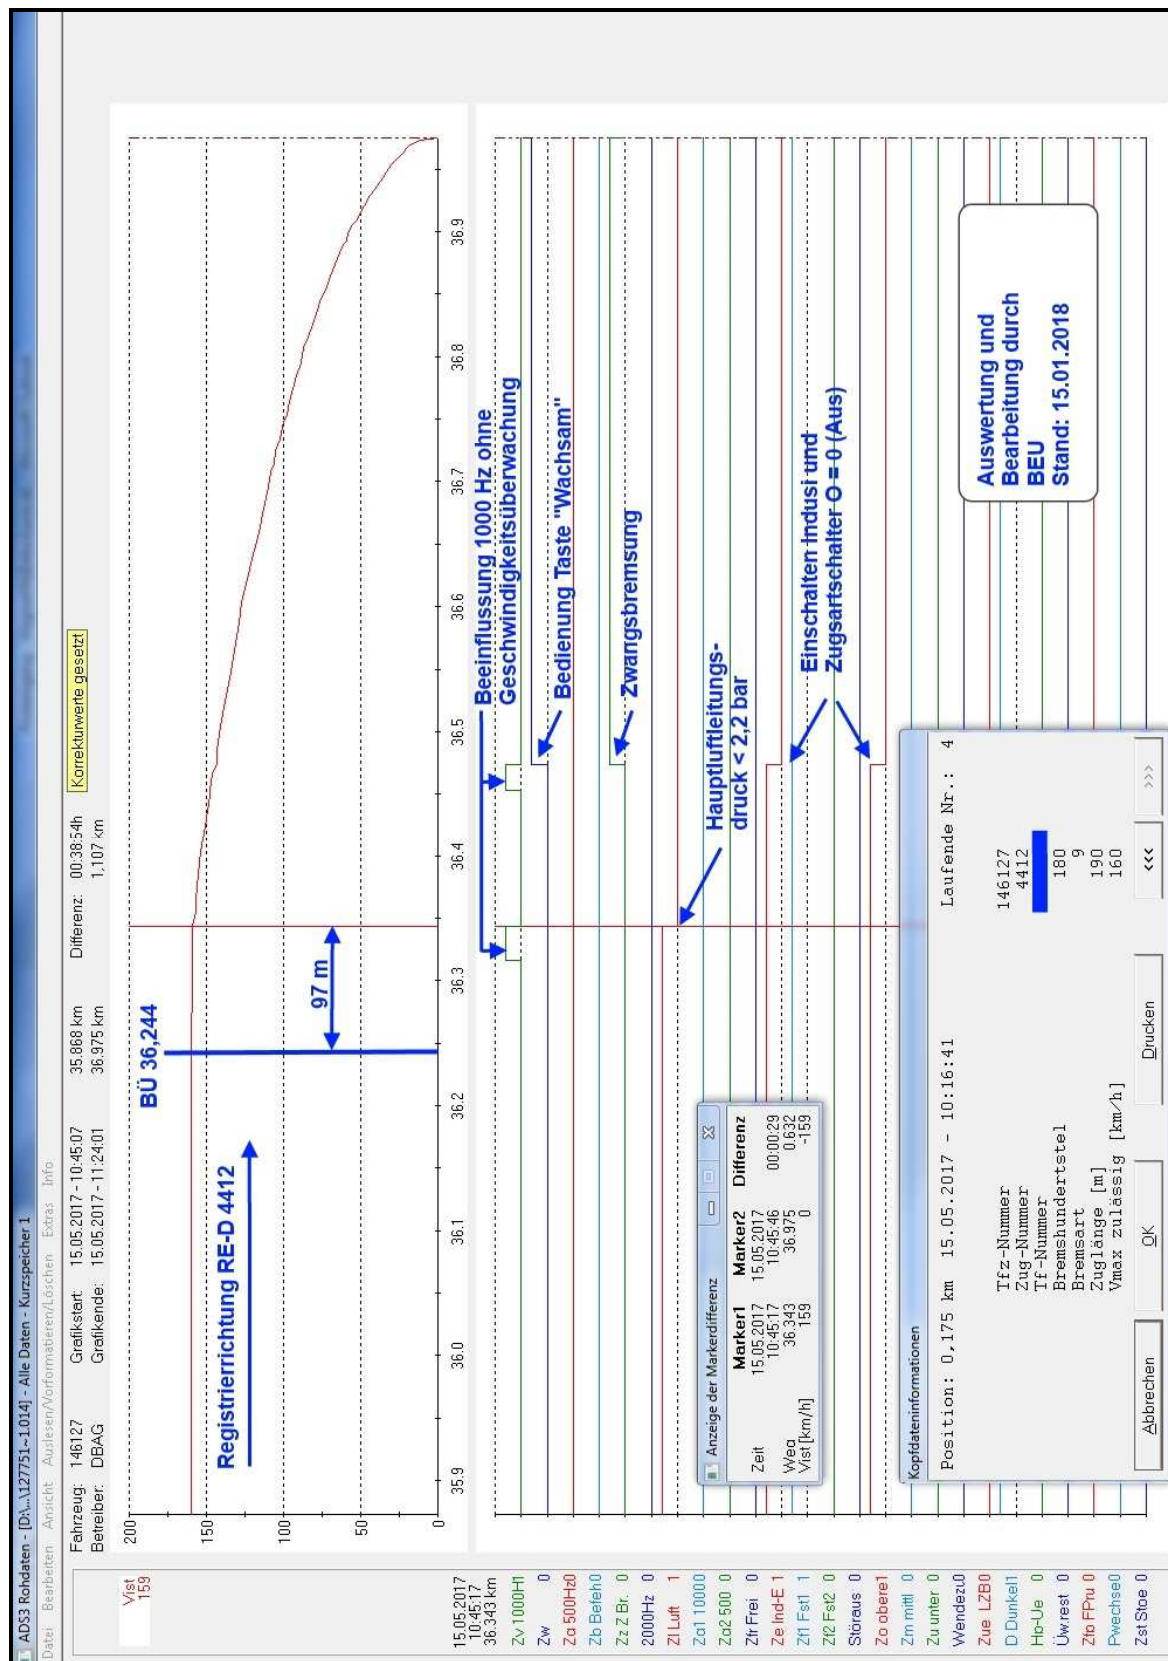
Abb. 15: Grafische Darstellung der EFR-Daten

wirksam. Demnach lag die Aufprallgeschwindigkeit bei ca. 160 km/h. Die Schnellbremsung brachte den Zug mit der Zugspitze in ca. km 36,975 zum Stillstand.

Die nach dem Zusammenprall aufgezeichneten Beeinflussungen und Bedienhandlungen sind im normalen Fahrbetrieb nicht plausibel und lassen den Schluss zu, dass sie infolge der Kollision und der damit verbundenen Beschädigung von Teilen der Fahrzeugeinrichtung entstanden sind.
