# Untersuchungsbericht

**Aktenzeichen:** 60uu2017-05/022-3323

## Gefährliches Ereignis im Eisenbahnbetrieb

Ereignisart:	Zugkollision
Datum:	19.05.2017
Zeit:	19:23 Uhr
Benachbarte Betriebsstellen:	Papiermühle (Kr Stadtroda) – Stadtroda
Streckennummer:	6307
Kilometer:	40,8

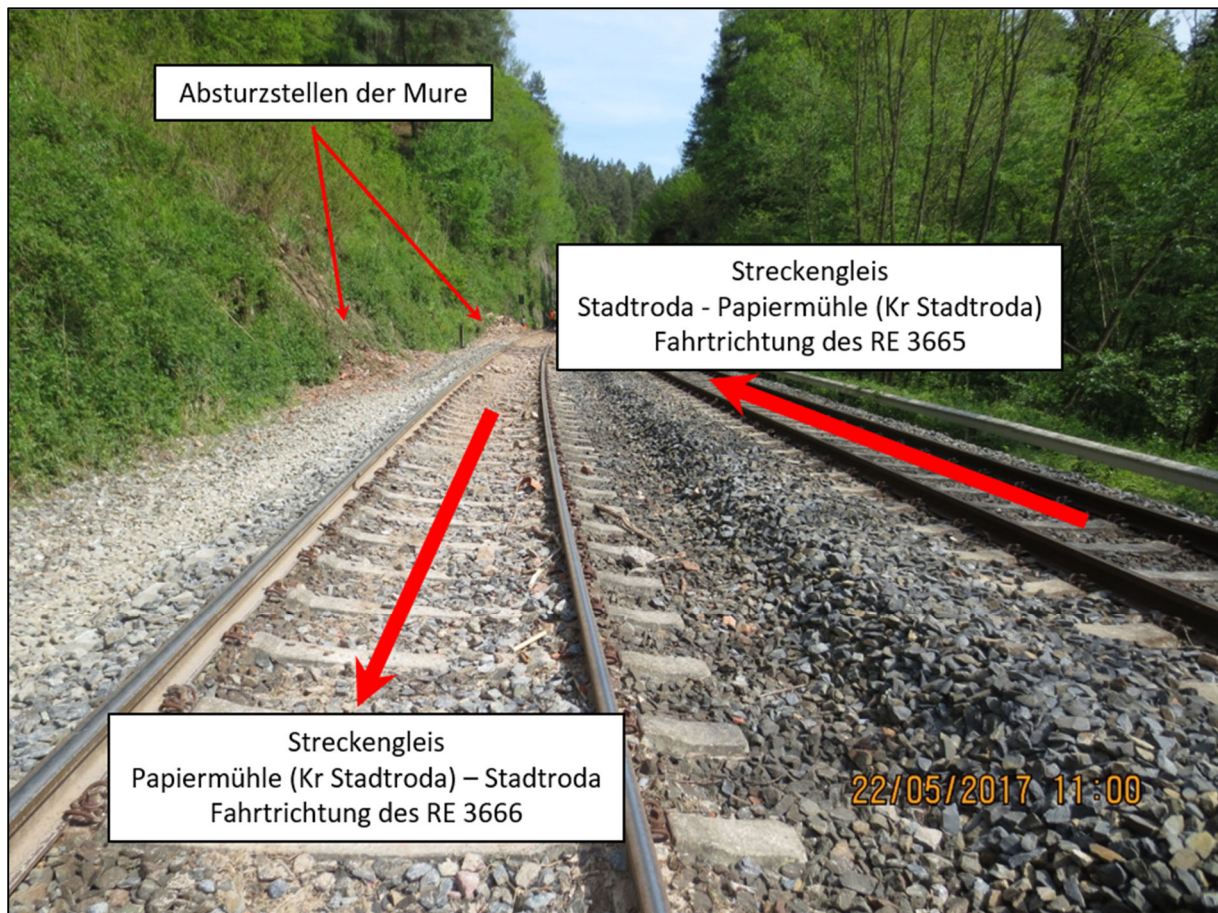
Abbildung 3: Unfallstelle nach der Beräumung

Die Abbildung 3 zeigt die Unfallstelle nachdem der Unfallzug abgezogen worden war.

Rechts neben dem Gleis in Fahrtrichtung Papiermühle (Kr Stadtroda) – Stadtroda befindet sich die ca. 15 m hohe Felsböschung, über die das Murenmaterial auf die Gleisanlagen stürzte. Rechts neben dem Gleis in Fahrtrichtung Stadtroda – Papiermühle (Kr Stadtroda) geht es ca. 15 m in die Tiefe.

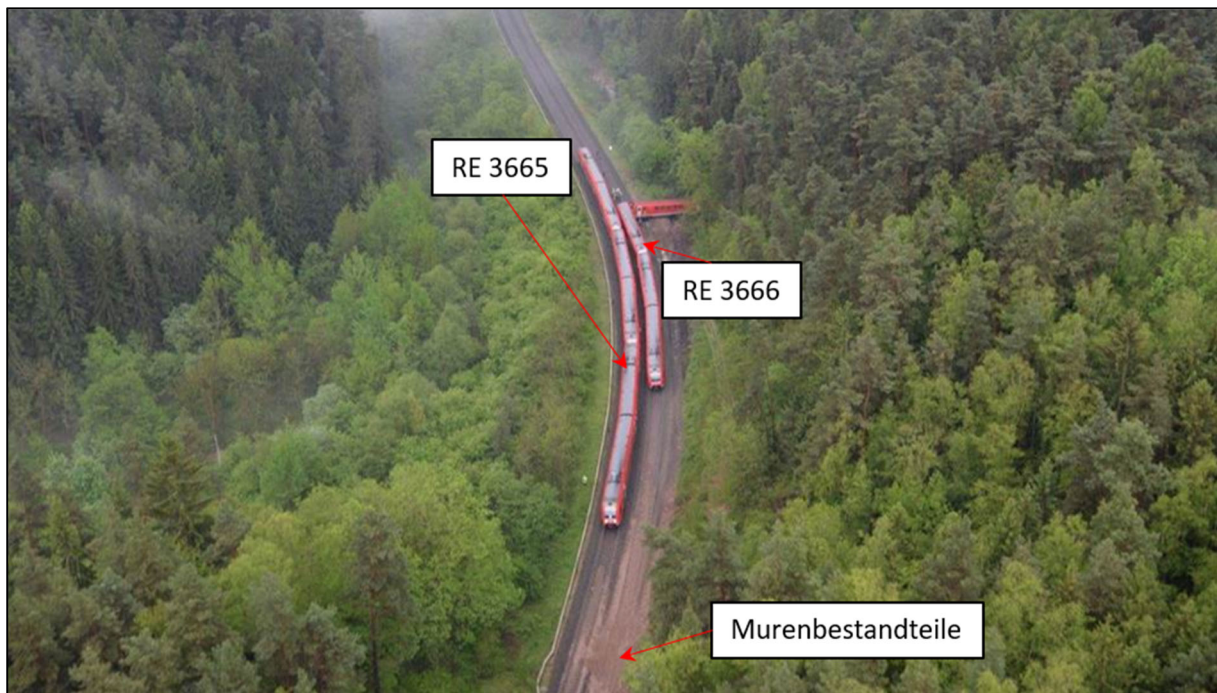
Abbildung 4: Luftbild nach der Entgleisung<sup>3</sup>

Die folgende Abbildung zeigt eine Luftbildaufnahme von der Situation nach dem Ereignis.

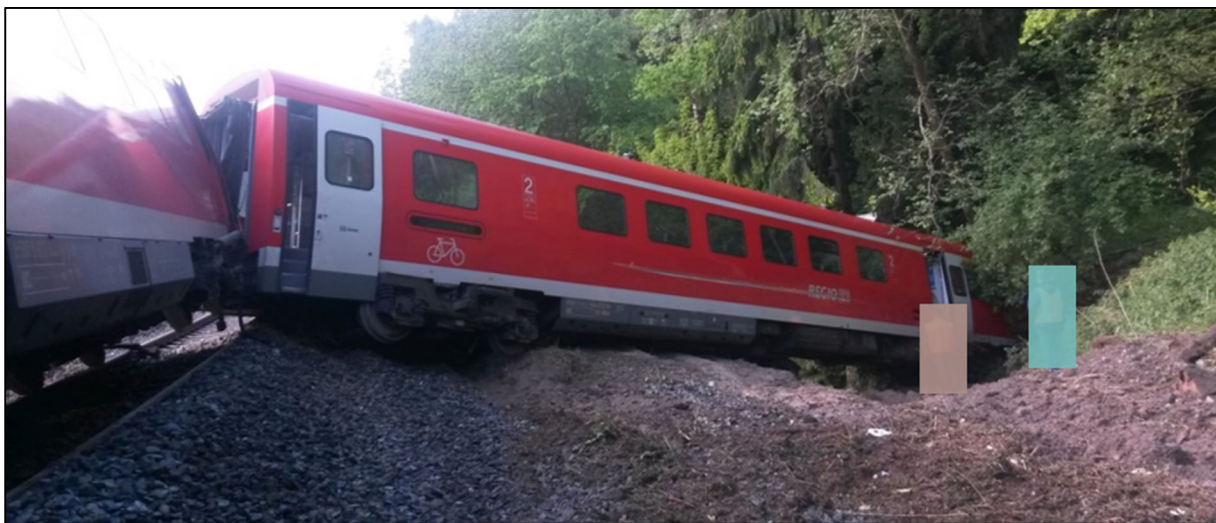
Abbildung 5: Unfallzug in Fahrtrichtung aufgenommen<sup>4</sup>

Die Abbildung 5 zeigt das entgleiste führende Fahrzeug des RE 3666. Die Fahrzeugfront war zerstört, die Mittelpufferkupplung war stark beschädigt und deren Halterungen gerissen.

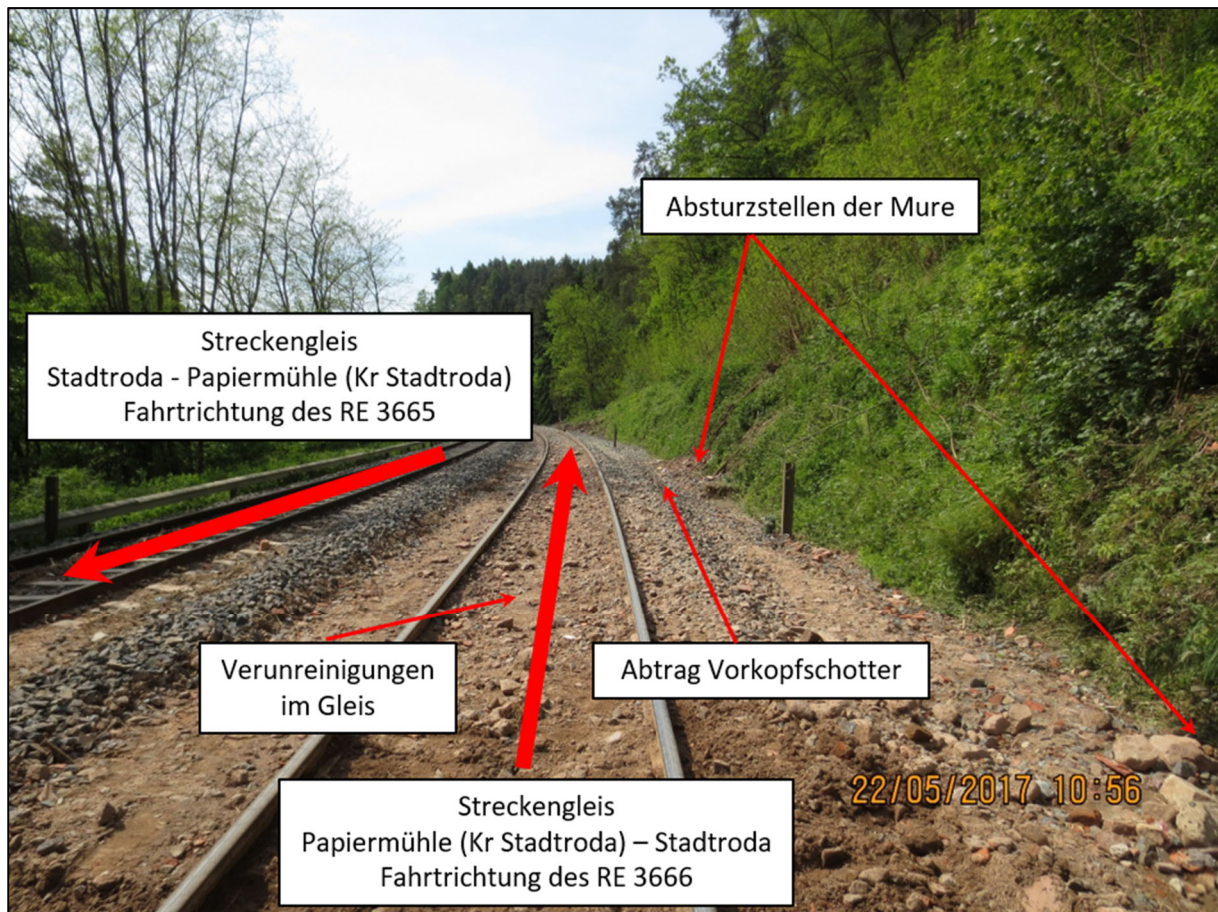
Abbildung 6: Beschädigungen an der Gleisanlage

Das Gleis Papiermühle (Kr Stadtroda) – Stadtroda war im Abschnitt ca. von km 40,8 bis km 40,6 aufgrund der entstandenen Schäden nicht mehr befahrbar. Viele Schwellen und Befestigungsmittel waren, wie in der nächsten Abbildung zu erkennen, zerstört oder stark beschädigt. Die

Schotterbettung war verunreinigt und der Vorkopfschotter streckenweise abgetragen. Das Gleis Stadtroda – Papiermühle (Kr Stadtroda) wies nur geringe Schäden auf, sodass es nach der Räumung der Unfallstelle wieder befahren werden konnte.

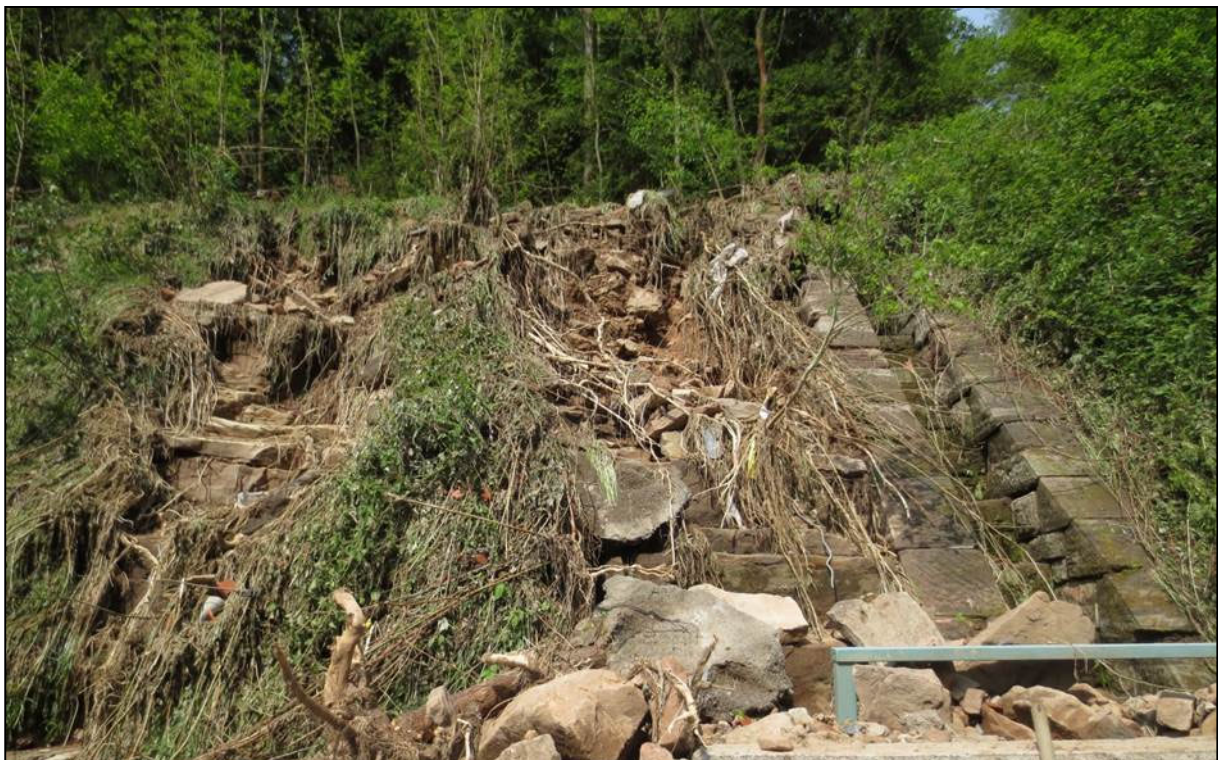
Abbildung 7: Durch die Gerölllawine beschädigte Felsböschung

Aus der Abbildung 7 ist erkennbar, dass durch das Ereignis die Böschung oberhalb der Gleisanlagen an den Absturzstellen der Mure stark beschädigt wurde. Große Felsblöcke und Teile

des Bewuchses wurden herausgerissen und lagerten sich vor der Stirnwand des Durchlasses in ca. km 40,8 und im Seitenbereich der Bahnstrecke ab oder blieben im Bereich der Felsböschung liegen.

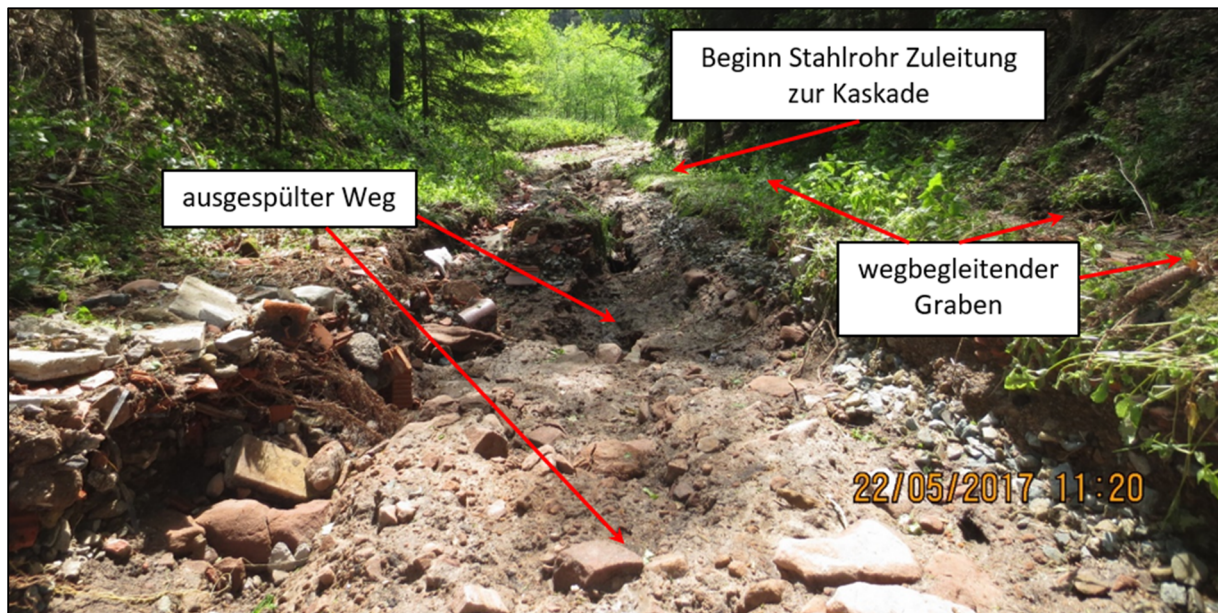
Abbildung 8: Weg mit Entwässerungsanlagen oberhalb der Bahnstrecke

Diese Entwässerungsanlagen erwiesen sich bei der Untersuchung nach dem Ereignis als weitgehend unzerstört. Der Graben war als solcher jedoch kaum zu erkennen, da er nur wenig profiliert und stark bewachsen war. Der Eigentümer des Weges erklärte, dass die DB Netz AG letztmalig vier bis fünf Jahre vor dem Ereignis das Stahlrohr zur Kaskade von Unrat gereinigt habe.

Unterlagen zur Instandhaltung und Inspektion dieser Anlagen oberhalb der Felsböschung wurden durch die DB Netz AG nicht vorgelegt.

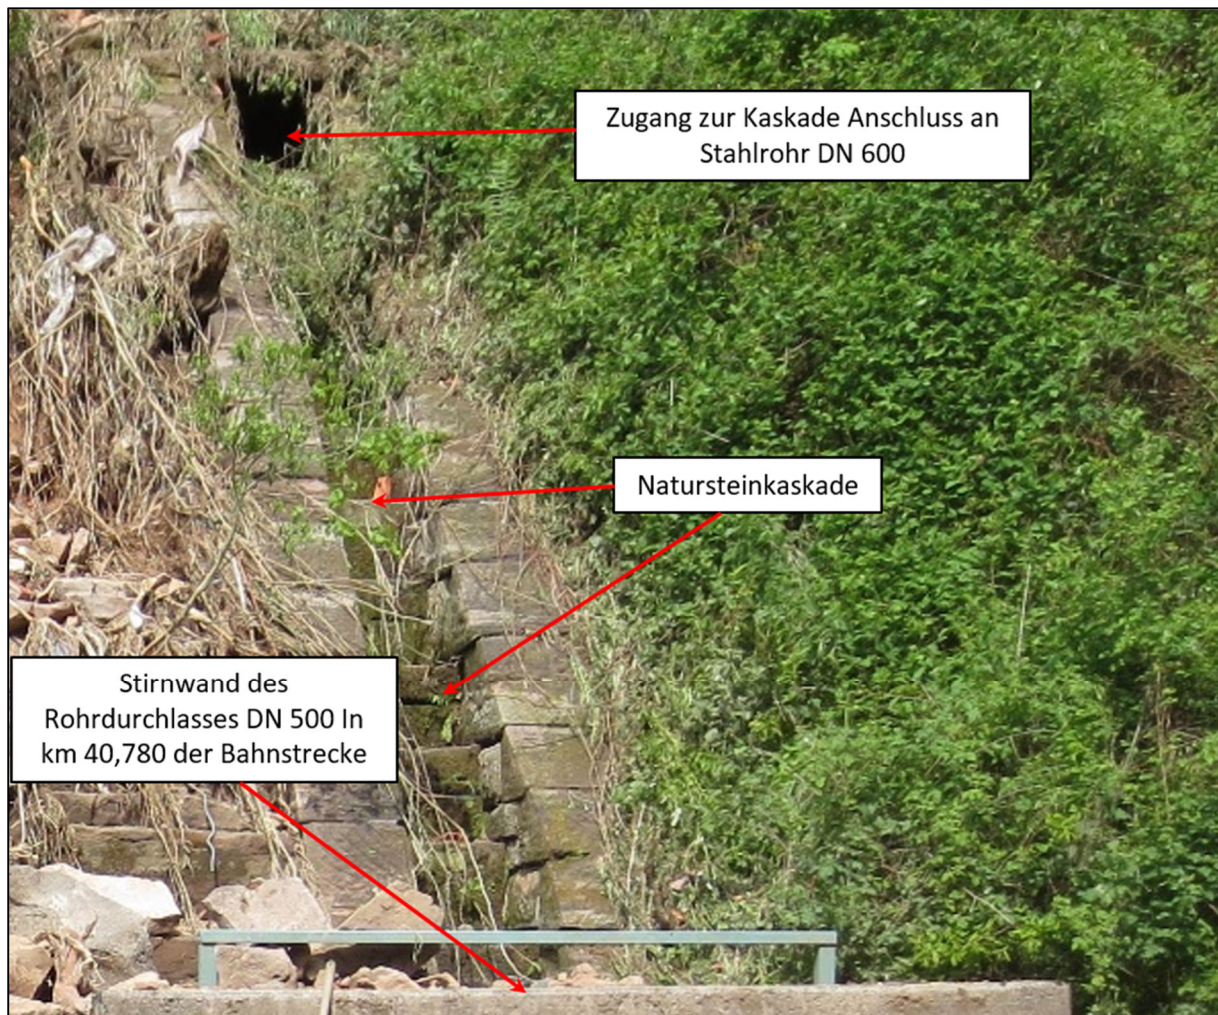
Abbildung 9: Zulaufkaskade aus Naturstein

Die Kaskade war durch die Mure nur wenig betroffen, weil diese links davon niederging. Bei der Untersuchung waren keine Schäden zu erkennen.

Teilweise war der aus der Felsböschung herausgerissene Bewuchs in der Kaskade liegen geblieben.

Der Unterhaltungszustand der Kaskade war augenscheinlich gut.

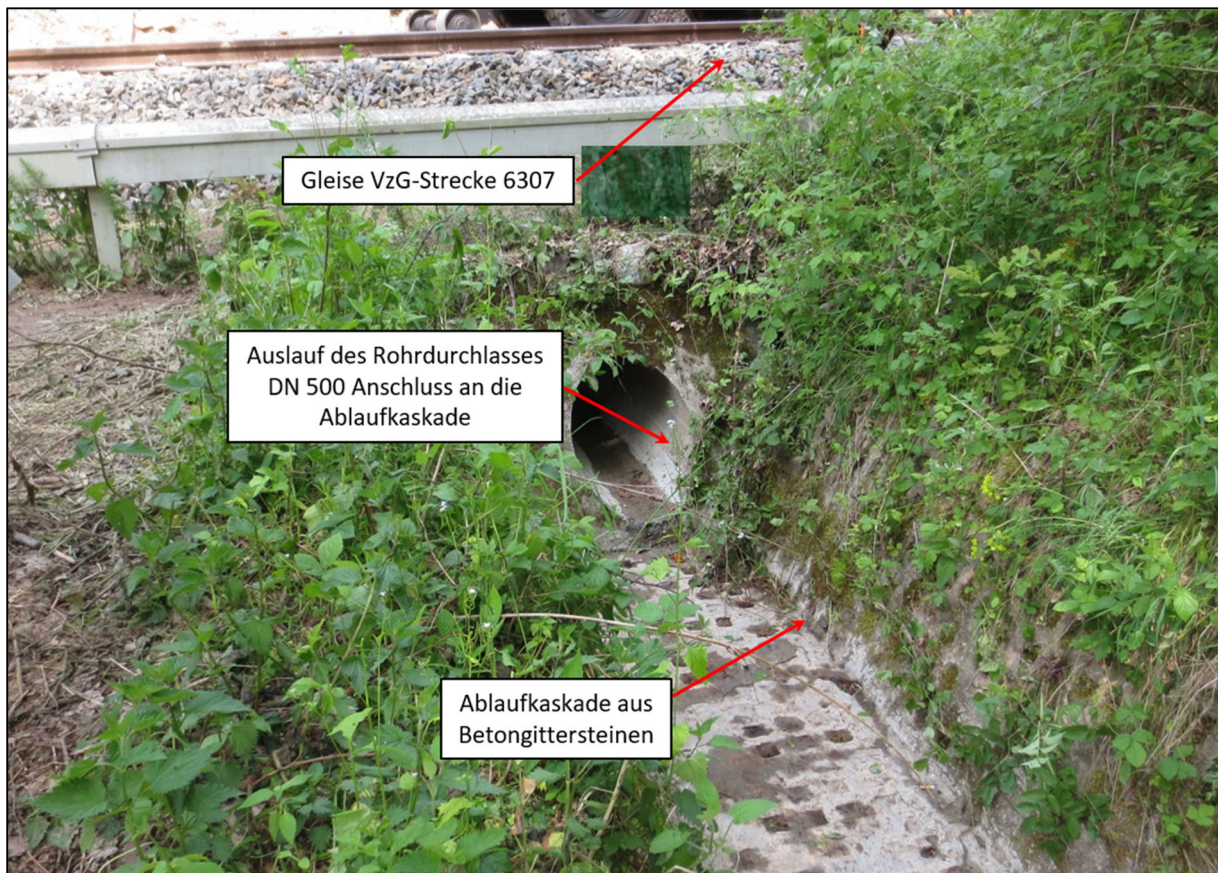
Abbildung 10: Auslauf des Rohrdurchlasses mit anschließender Ablaufkaskade

Die gesamte Ablaufkaskade war augenscheinlich unbeschädigt und in einem guten Erhaltungszustand.

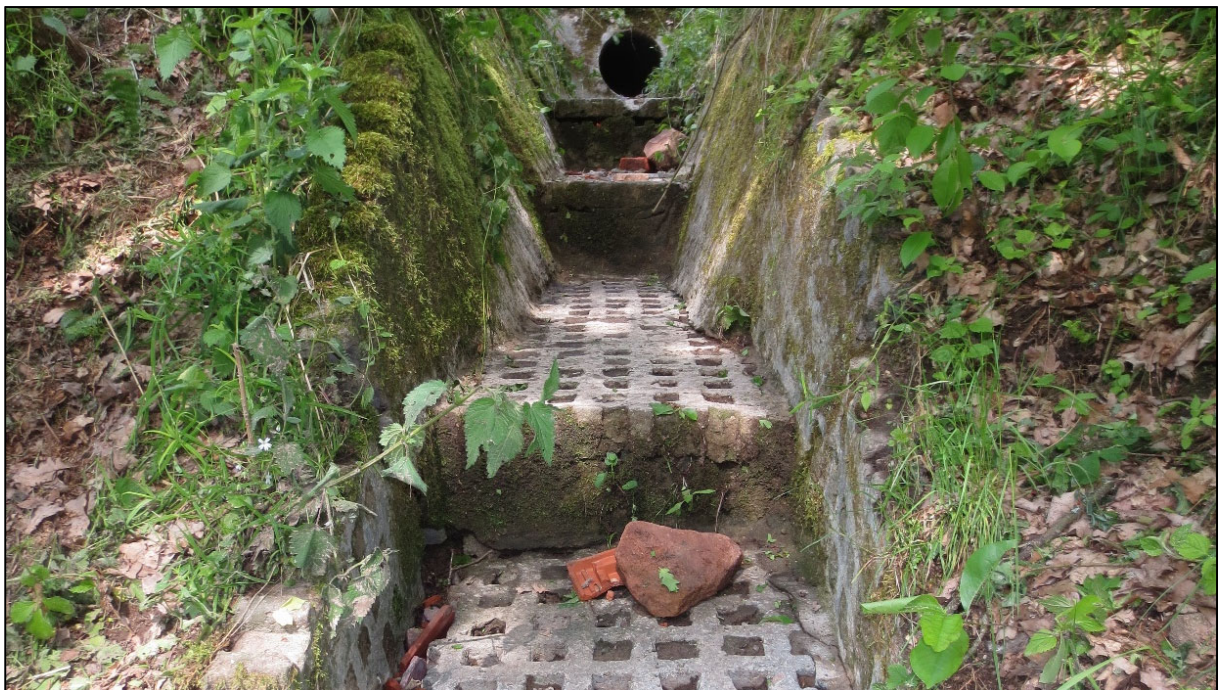
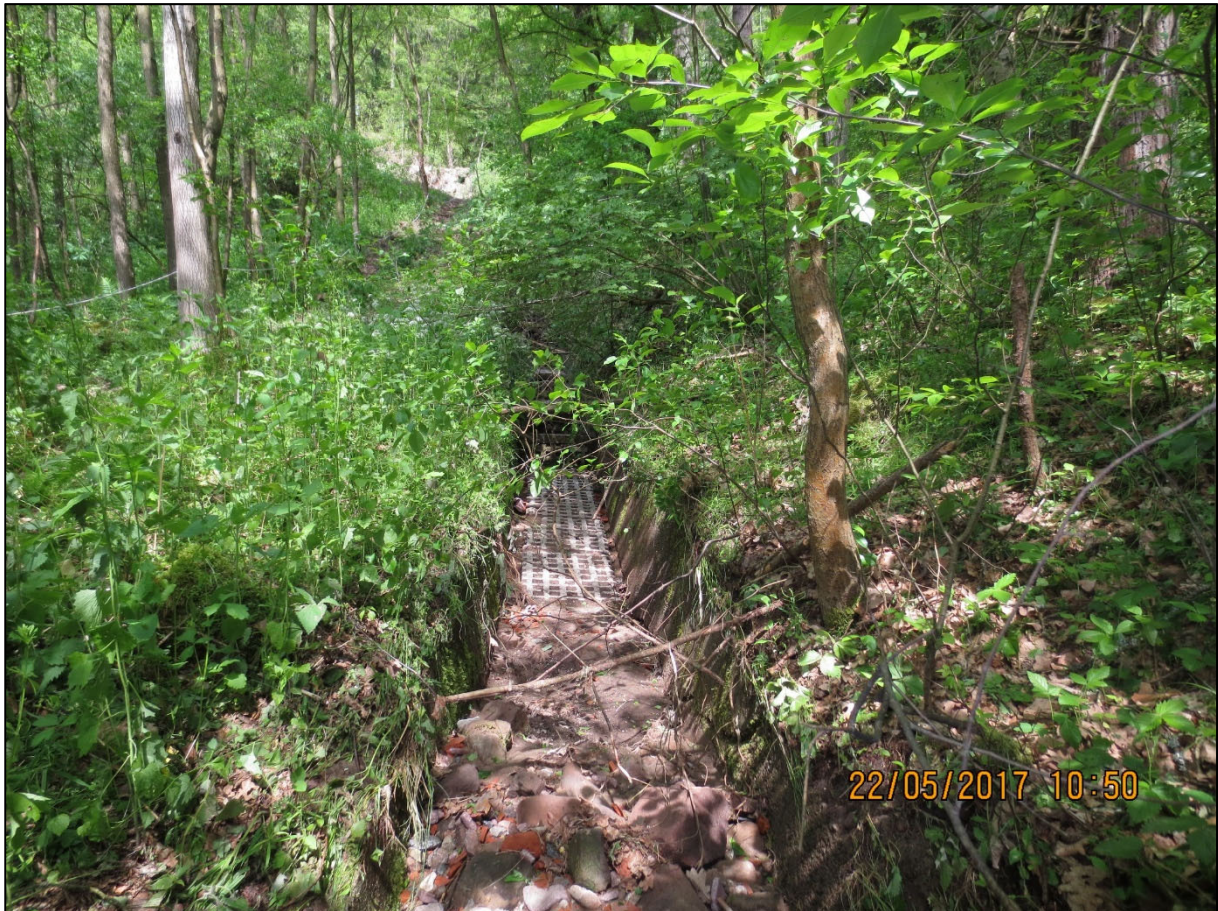
Abbildung 11: Ablaufkaskade mit Bauschutt

Die Abbildungen 11 und 12 zeigen, dass sich im gesamten Bereich der Ablaufkaskade, vor allem in deren Auslaufbereich und in der Niederung am Zeitzbach große Mengen von Bauschutt befanden.

Abbildung 12: Auslaufbereich der Ablaufkaskade mit Bauschuttablagerung

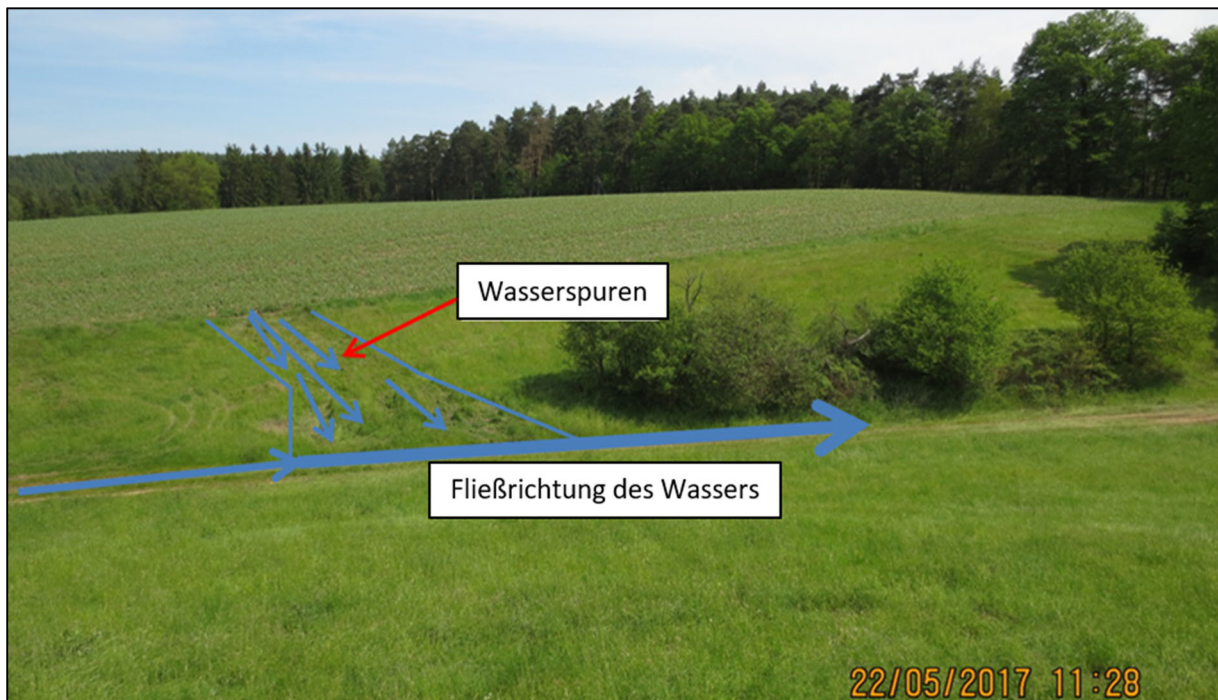
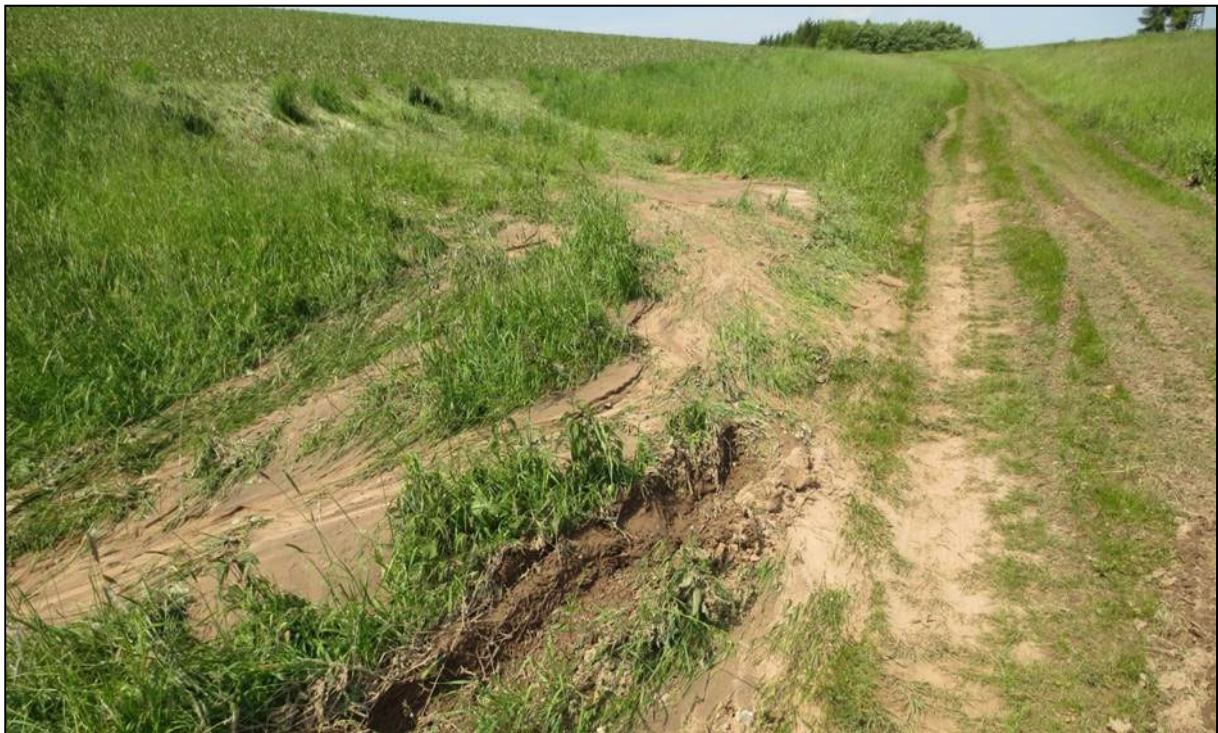
Der Weg wies im Bereich der Ackerflächen keinerlei erkennbare Beschädigungen auf. Es waren aber Spuren von Erosion auf Grund starken Wasserflusses in den Übergängen zu den angrenzenden Ackerflächen vorhanden, die in den Abbildungen 13 und 14 erkennbar sind.

Abbildung 13: Weg oberhalb des Waldstreifens mit Spuren eines starken Wasserflusses

Abbildung 14: Stelle mit starker Erosion des Bodens im Bereich der Ackerflächen

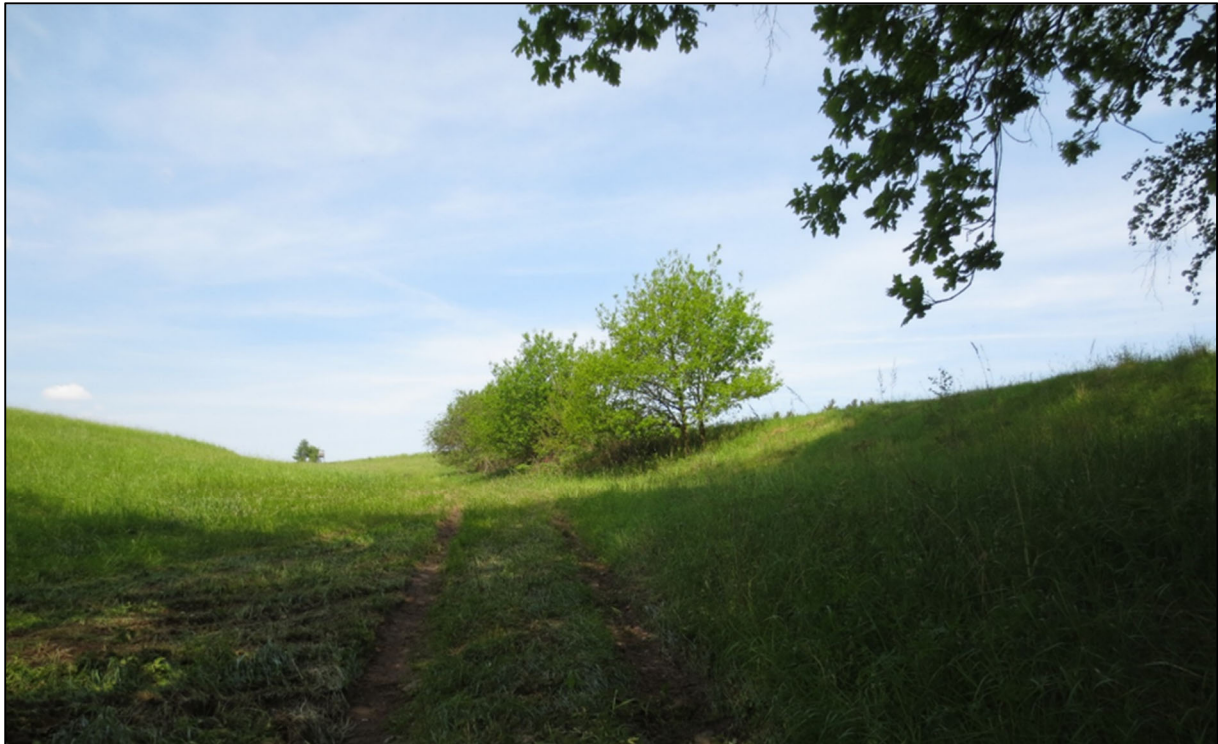
Abbildung 15: Der Weg im Übergangsbereich von den Ackerflächen zum Wald

Wie aus der Abbildung 15 zu sehen ist, war im Übergangsbereich von den Ackerflächen zu dem Waldstreifen lediglich ein leichter Abtrag der obersten Schicht des Weges zu erkennen.

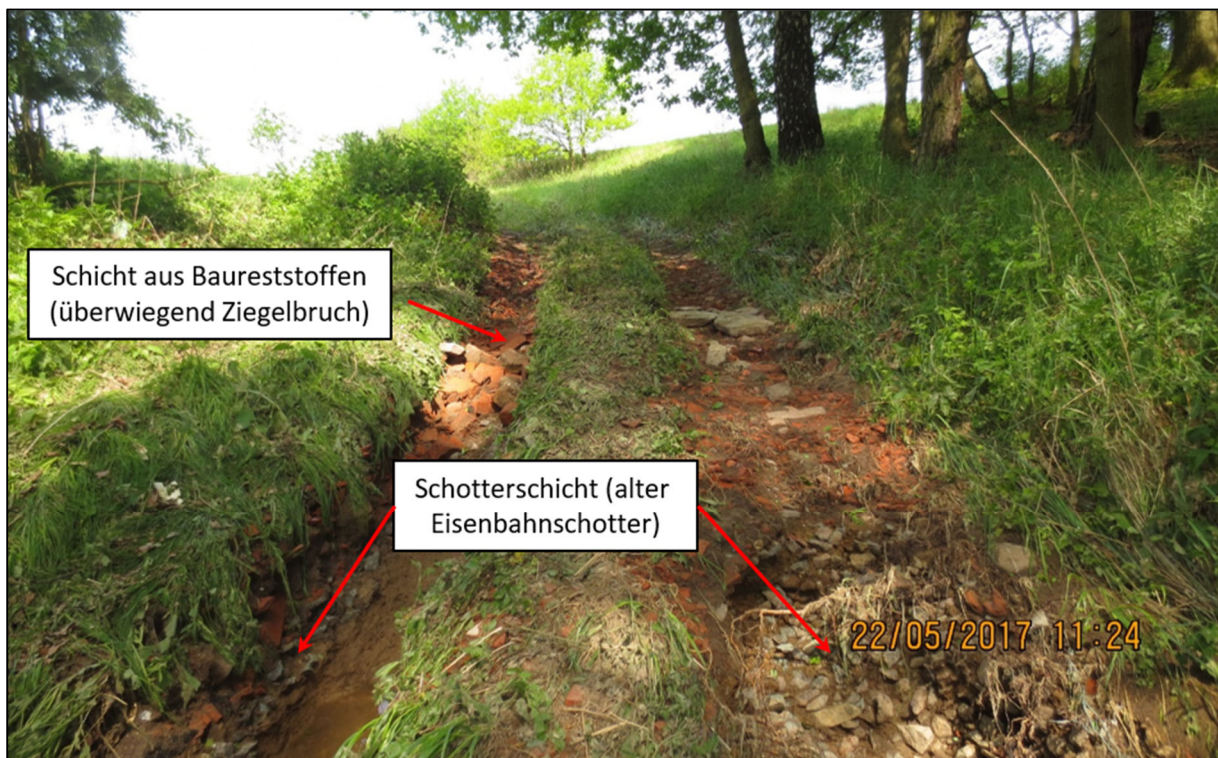
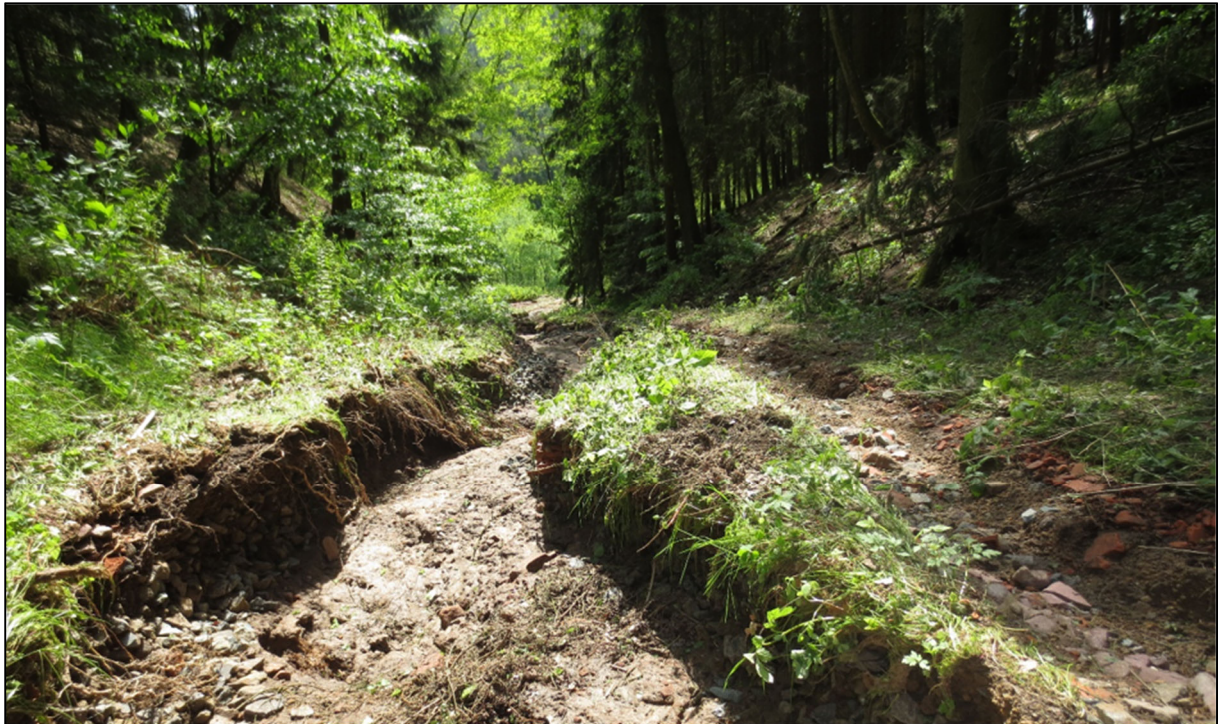
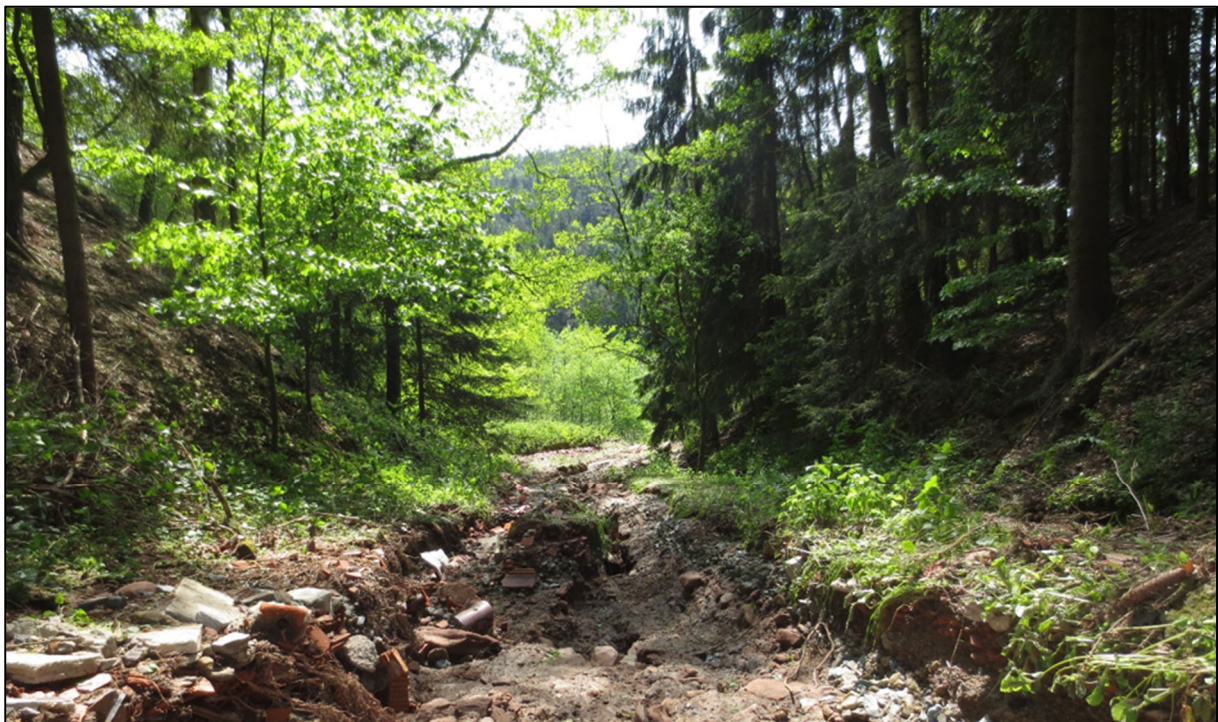
Die Abbildungen 16 bis 18 veranschaulichen, wie mit zunehmender Wegstrecke und Steilheit des Geländes die Mächtigkeit und Breite der abgetragenen Schichten des Weges sukzessive größer wurden. Die Abtragungen erreichten abschnittsweise eine Tiefe von ca. einem Meter.

Abbildung 16: Weg (Blickrichtung zu den Ackerflächen) am Beginn der Abtragungen

Abbildung 17: Zerstörter Weg im Wald, Blickrichtung Bahnstrecke

Abbildung 18: Zerstörter Weg im Wald mit Bauschuttablagerungen

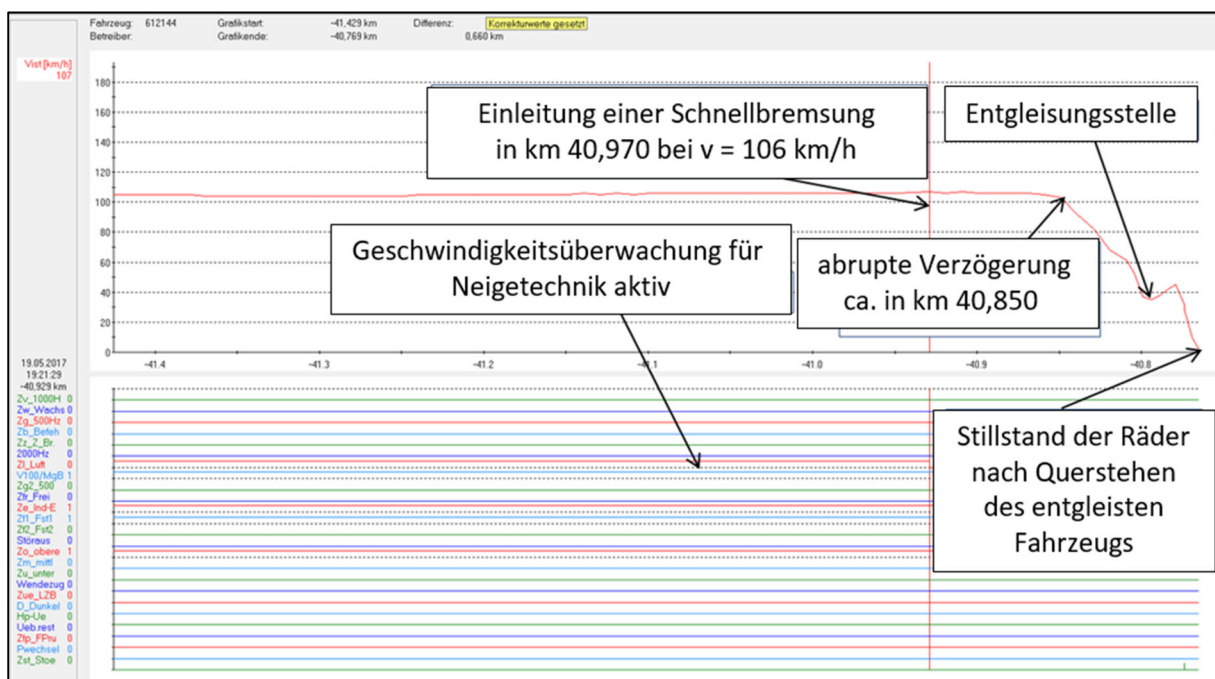
Abbildung 20: Grafische Darstellung des Fahrtverlaufes des RE 3666

Gemäß den Daten aus der elektronischen Fahrtregistrierung, deren grafische Darstellung in der Abbildung 20 wiedergegeben ist, leitete der Tf eine Schnellbremsung ein, die um
