# Untersuchungsbericht

## Gefährliches Ereignis im Eisenbahnbetrieb

| Ereignisart: | Zugkollision |
| Bahnhof: | Leese-Stolzenau |

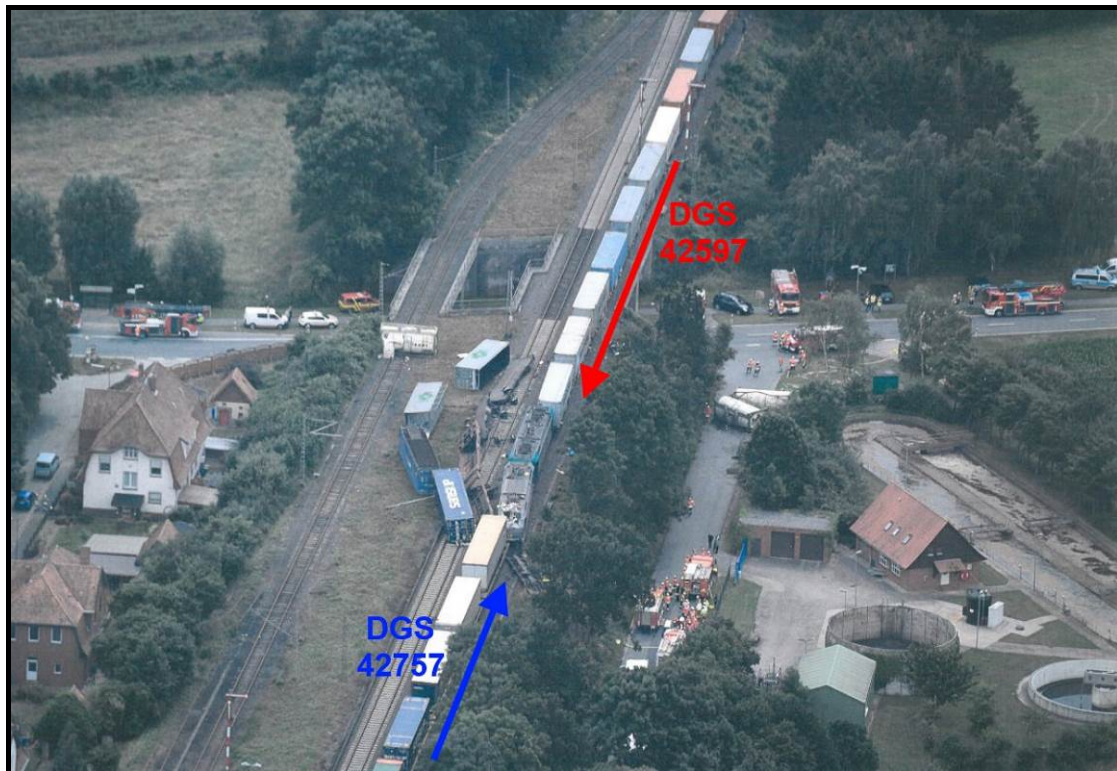
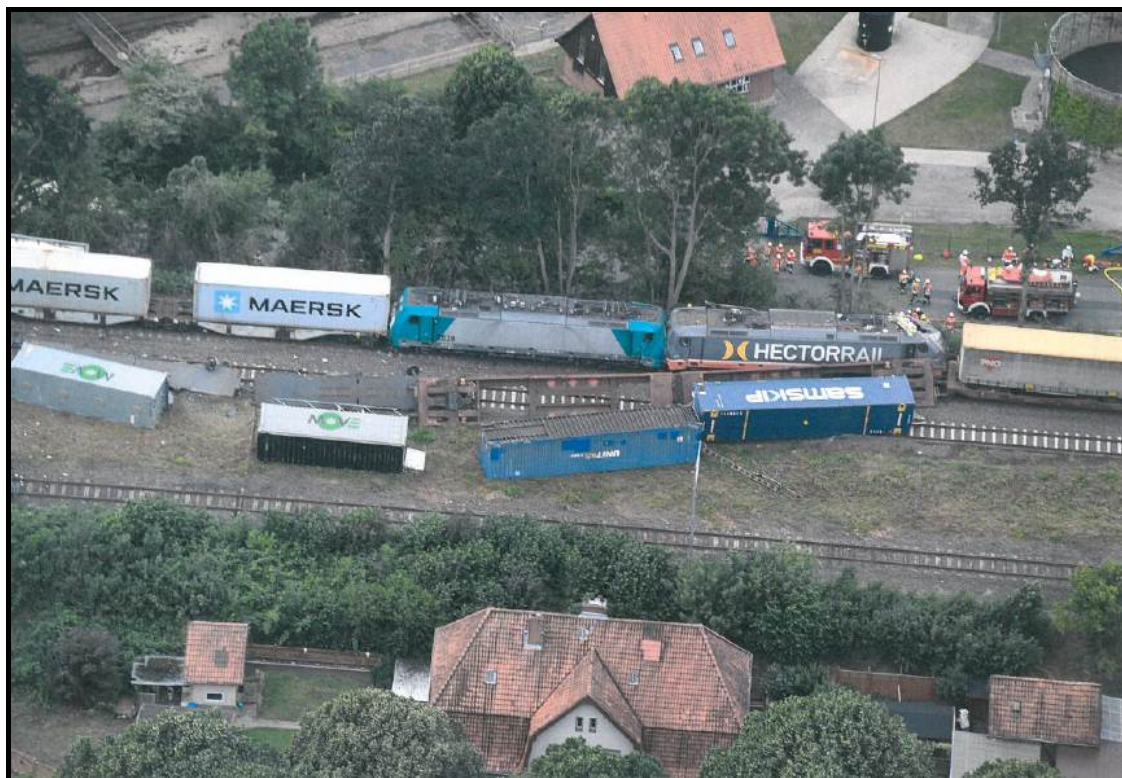
Abb. 1: Aufnahmen an der Unfallstelle

Durch die Wucht des Aufpralls wurden die ersten drei Containertragwagen des stehenden Zuges 42757 über das Tzf hinweg aus dem Gleis gedrückt und zerstört. Hierbei handelte es sich um die Wagen 27 80 4377 053-8 Laags, 27 80 4377 050-4 Laags und 31 80 4992 223-6 Sdggmrss. Die auf diesen Wagen verladenen vier Container und vier Tankcontainer wurden abgeworfen. Zwei dieser Tankcontainer für Lebensmittel stürzten die Böschung hinab auf die angrenzende öffentliche Straße „Zappenberg“. Ein weiterer Behälter und der dazu gehörige Tragwagen blieben an der Böschung hängen. Die beiden anderen Wagen wurden samt Container auf die Gleise 2 und 3 des Bahnhofs geschleudert. Die stehende Zuglokomotive der TRAXX F140 AC-Typ wurde durch den Aufprall ca. 75 m nach hinten bis vor den an 4. Stelle laufenden Wagen geschoben. Dabei entgleisten alle Radsätze. Das Fahrzeug wurde massiv beschädigt.

Im Zugverband des einfahrenden DGS 42597 entgleisten die an 1. Stelle (Sggmrs 37 80 4952 579-3), 3. Stelle (Sggmrs 37 80 4952 567-8), 5. Stelle (Sggmrs 37 80 4952 576-9) und 10. Stelle (Sdggmrss 37 80 4952 568-6) laufenden Wagen durch Überpufferung. Auch das Tzf (TRAXX 2E-Typ) dieses Zuges wurde stark zerstört.

An den Bahnanlagen entstanden ebenfalls hohe Sachschäden. So mussten ca. 400 m Oberleitung nebst drei umgestürzter Maste ersetzt werden. Am Oberbau wurden ca. 140 m Gleis beschädigt. Darüber hinaus wurden Teile der im Bereich der Unfallstelle verbauten Leit- und Sicherungstechnik und Teile einer Eisenbahnüberführung beschädigt.

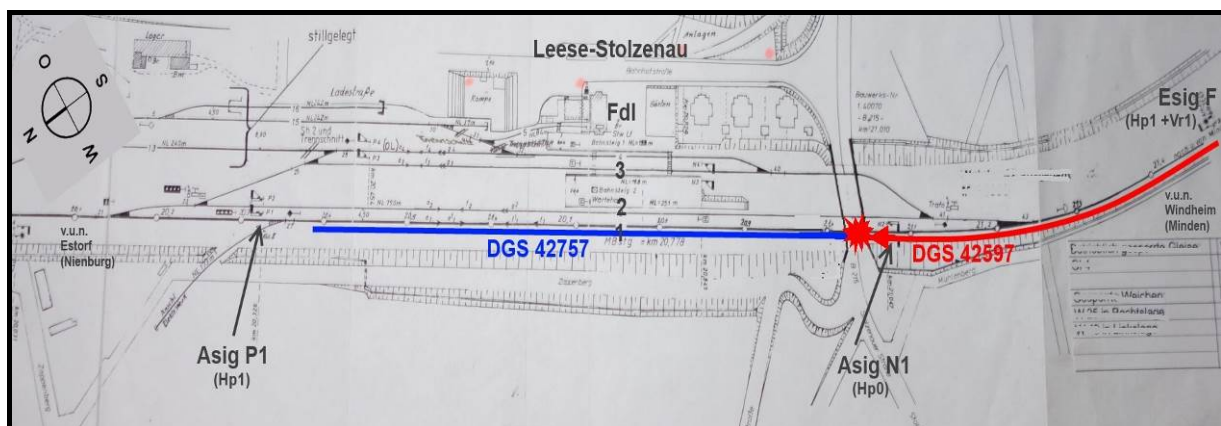
Abb. 2: Lageskizze

Zug 42597 näherte sich um 14:44 Uhr dem Bahnhof Leese-Stolzenau. Der Tf erkannte anhand der Haupt- und Vorsignale die für seinen Zug eingestellte Durchfahrt durch den Bahnhof. Er fuhr deshalb mit nahezu unverminderter Geschwindigkeit in den Bahnhof ein. Erschwert durch einen langen Rechtsbogen im Einfahrbereich konnte er die Tatsache, dass sein Fahrweg in ein besetztes Gleis führt, erst sehr spät erkennen. Die daraufhin vom Tf eingeleitete Schnellbremsung brachte nur eine geringfügige Geschwindigkeitsverzögerung, bevor der DGS 42597 frontal im Gleis 1, ca. im Streckenkilometer 21,020, mit dem dort stehenden DGS 42757 zusammenstieß.

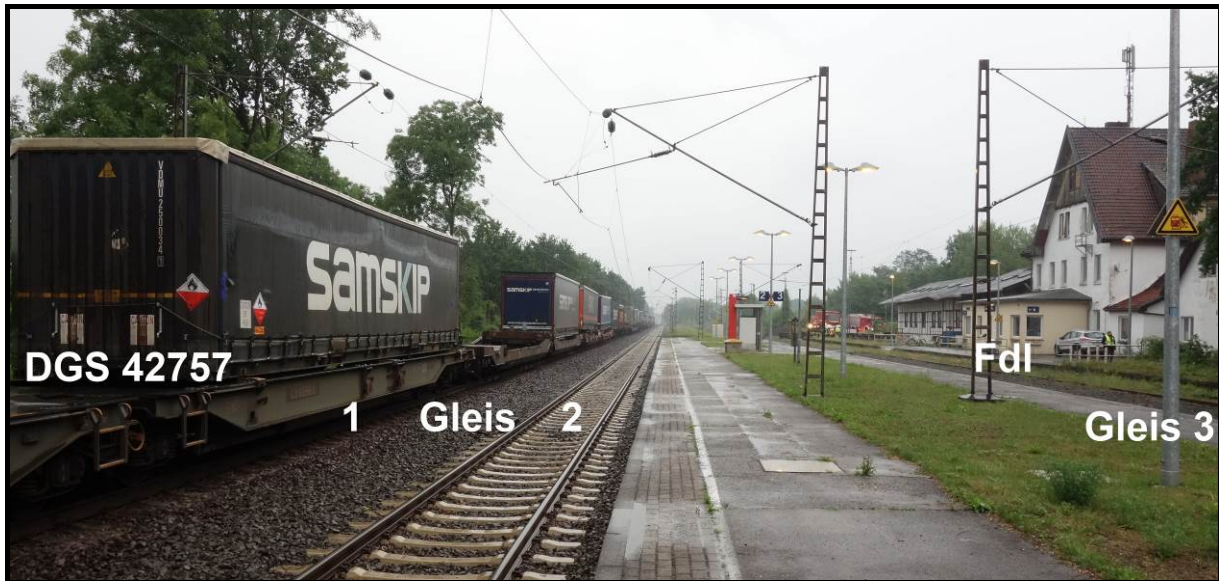
Abb. 3: Bahnhof Leese-Stolzenau, Blickrichtung Norden (Estorf(Weser))

Auf eine weiterführende Untersuchung der Infrastruktur insbesondere der Fahrbahn wurde verzichtet. Letztere konnte nach Eintreffen der EUB an der Unfallstelle schnell als unfallverursachend oder begünstigend ausgeschlossen werden.

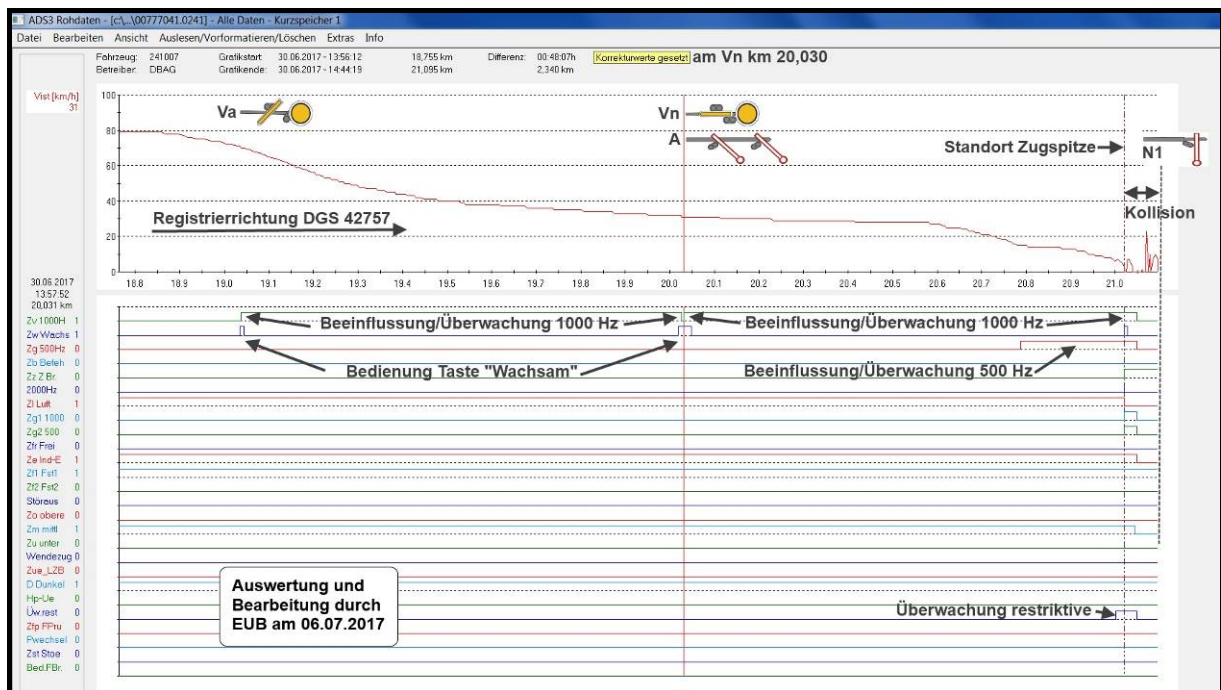
Abb. 5: graf. Darstellung der EFR-Daten; DGS 42757

In etwa 200 m vor dem Vorsignal Va begann die Tf-in die Geschwindigkeit des Zuges mittels Betriebsbremsung zu senken. Am Standort des Vorsignals wurde die PZB-Einrichtung des Tfz um 13:56:26 Uhr (DSK-Zeit) bei einer Geschwindigkeit von ca. 70 km/h von einem 1000 Hz Gleismagnet beeinflusst. Diese Beeinflussung wurde durch die Tf-in mit der Bedienung der Taste „Wachsam“ quittiert. Im weiteren Verlauf wurde die Geschwindigkeit des Zuges weiter abgesenkt. Bei einer Geschwindigkeit von ca. 31 km/h kam es um 13:57:52 Uhr (DSK-Zeit) am Standort des Esig A mit Ausfahrvorsignals Vn erneut zu einer 1000 Hz Zugbeeinflussung, die die Tf-in wiederum mit der Wachsamkeitstastenbedienung quittierte. Um 13:59:34 Uhr (DSK-Zeit) wurde bei einer Geschwindigkeit von ca. 15 km/h eine Beeinflussung durch einen 500 Hz Gleismagnet aufgezeichnet. Der Grund dieser und der zuvor registrierten 1000 Hz Beeinflussung lag in der Haltstellung des Asig N1. Um 14:00:39 Uhr (DSK-Zeit) wurde die angehängte Geschwindigkeitsüberwachung, wegen des Unterschreitens der Umschaltgeschwindigkeit, restriktiv. Der DGS 42757 kam um 14:00:51 Uhr (DSK-Zeit) in etwa im km 21,020 und somit ca. 25 m vor dem Halt zeigenden Asig N1 zum Stillstand. Dabei stand die Zugspitze auf der Eisenbahnüberführung der Stolzenauer Straße (B215 / 441). In den folgenden ca. 45 Minuten wurden zunächst keine weiteren Daten aufgezeichnet.

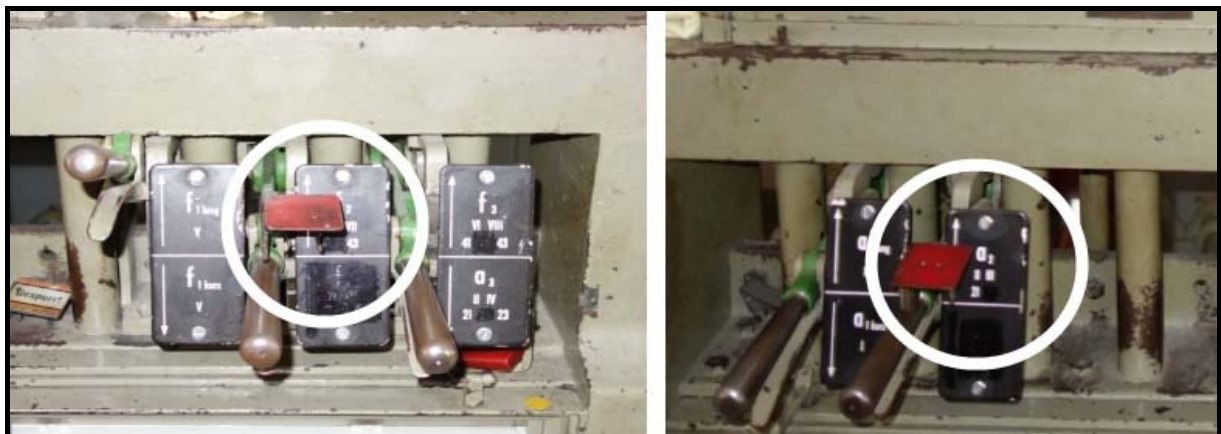
Abb. 6: Fahrstraßenhebel mit Hilfssperren

Nachdem der DGS 42757 in Gleis 1 eingefahren war, musste sich der Fdl zunächst von der Vollständigkeit des Zuges überzeugen. Da er den Zugschluss des über 700 m langen Zuges von seinem Dienstraum nicht sehen konnte, musste er sich offensichtlich zum letzten Wagen begeben haben, um die Feststellung dort zu treffen. Die Abläufe hierbei wurden nicht näher untersucht, da es keinen Zusammenhang mit der späteren Unfallursache gab. Letztendlich hatte der Fdl das Esig A auf Halt gestellt und das Endfeld des Streckenblocks geblockt. Im weiteren Verlauf brachte er dann zwei Hilfssperren an, und zwar an den Fahrstraßenhebeln  $a_2$  und  $f_2$ . Auf die Bedeutung dieser Handlungen wird im Abschnitt 5 eingegangen.

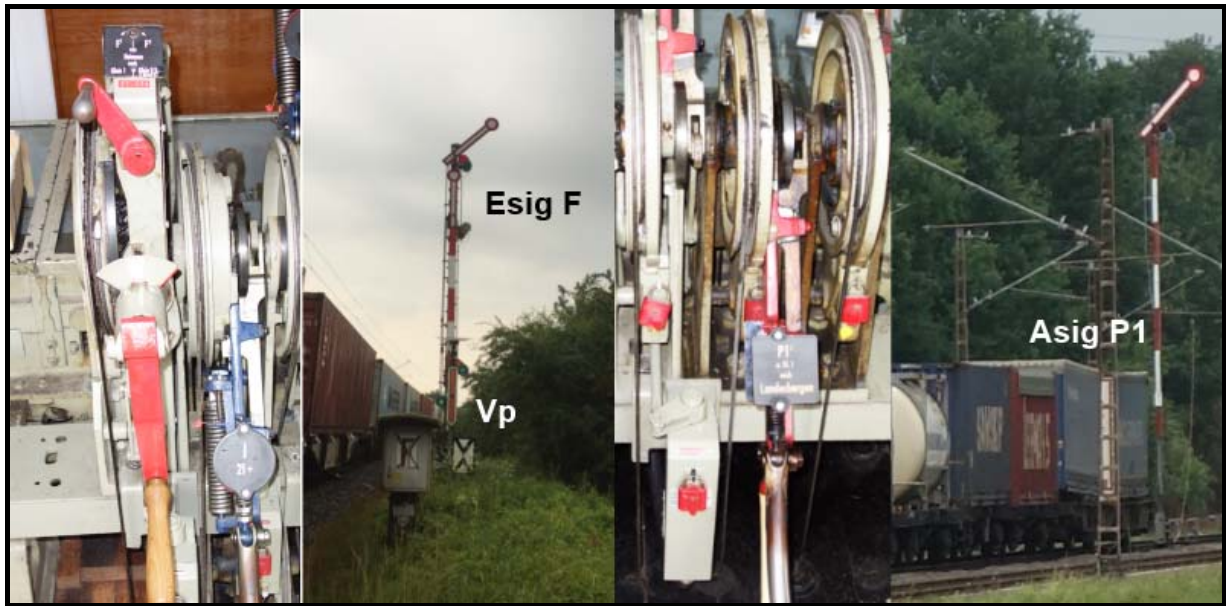
Abb. 8: Esig F und Asig P1 mit Stelleinrichtung und Vorsignal p

Nach den Zugmeldungen für DGS 42597 stellte der Fdl Leese-Stolzenau die Durchfahrt für den Zug durch seinen Bahnhof her. Dafür wählte er für die Einfahrt die Zugstraße vom Esig F nach Gleis 1 bis zum Asig P1 mit langem D-Weg. Für die Ausfahrt stellte er dann das Asig P1 in Richtung Estorf auf Fahrt. Für den DGS 42597 wurde dadurch die Durchfahrt in Leese-Stolzenau wie folgt signalisiert. Das Vorsignal zum Esig F zeigte Vr 1 „Fahrt erwarten“. Das Esig F zeigte Hp 1 „Fahrt“ (Anm.: mit der zul. Streckengeschwindigkeit; hier 80 km/h). Das Vorsignal p signalisierte Vr 1 und das zugehörige Asig P1 ließ die Ausfahrt ebenfalls mit 80 km/h (Hp 1) zu.

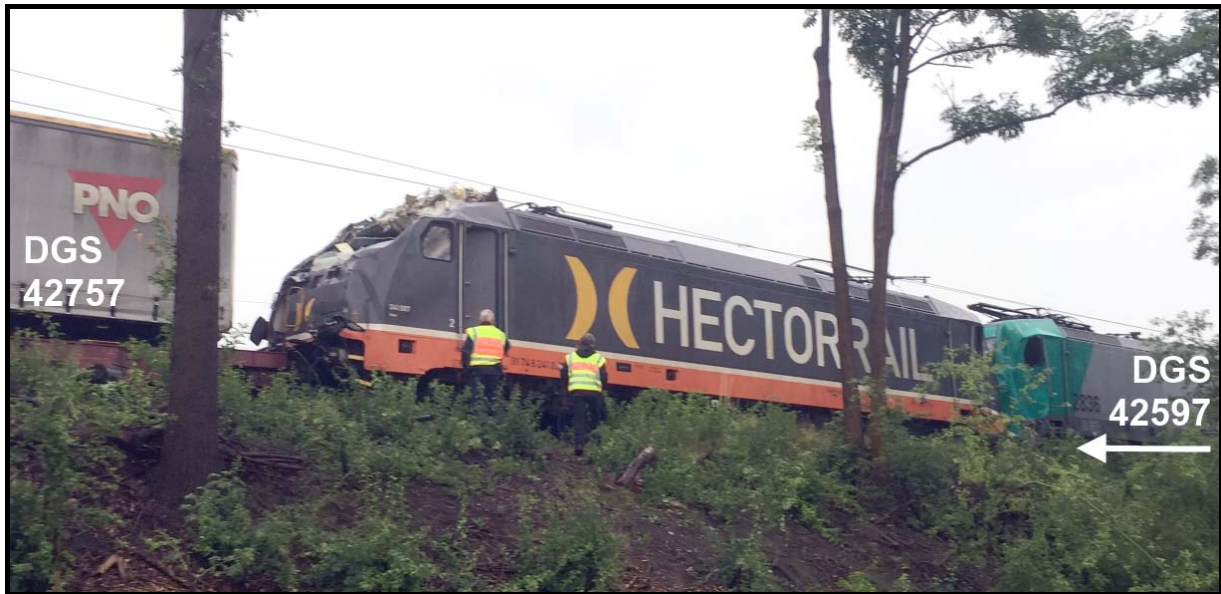
Abb. 11: Die Tzf nach der Kollision

Bis zum Eintreffen der EUB gegen 17:30 Uhr wurden an den Fahrzeugen und Sicherungsanlagen keine Veränderungen vorgenommen. Die im Gleis 1 kollidierten Züge in Verbindung mit den Fahrt zeigenden Signalen für DGS 42597 ließen recht schnell den Schluss zu, dass die Zugkollision infolge einer durch Hauptsignal zugelassenen Einfahrt in ein besetztes Gleis entstand. Die weiteren Untersuchungen bestätigten dies. Anhand der Folgen, wie die stark verformten Tfz, die umherliegenden Wagen einschließlich deren Ladung machten deutlich, dass der Zusammenstoß der beiden Züge mit relativ hoher Geschwindigkeit erfolgt war. Die starken Zerstörungen des, bezogen auf die ursprüngliche Fahrtrichtung, hinteren Führerstands des Tfz des DGS 42757 lassen den Schluss zu, dass das Tfz durch die Kollision unter die ersten Wagen des Zuges gedrückt wurde, bzw. dass die ersten Wagen über das Tfz hinweg entgleisten.
