Untersuchungsbericht

Aktenzeichen: 60uu2017-07/003-3323

Gefährliches Ereignis im Eisenbahnbetrieb

Bahnübergangsunfall, 17.07.2017, Hohenlimburg

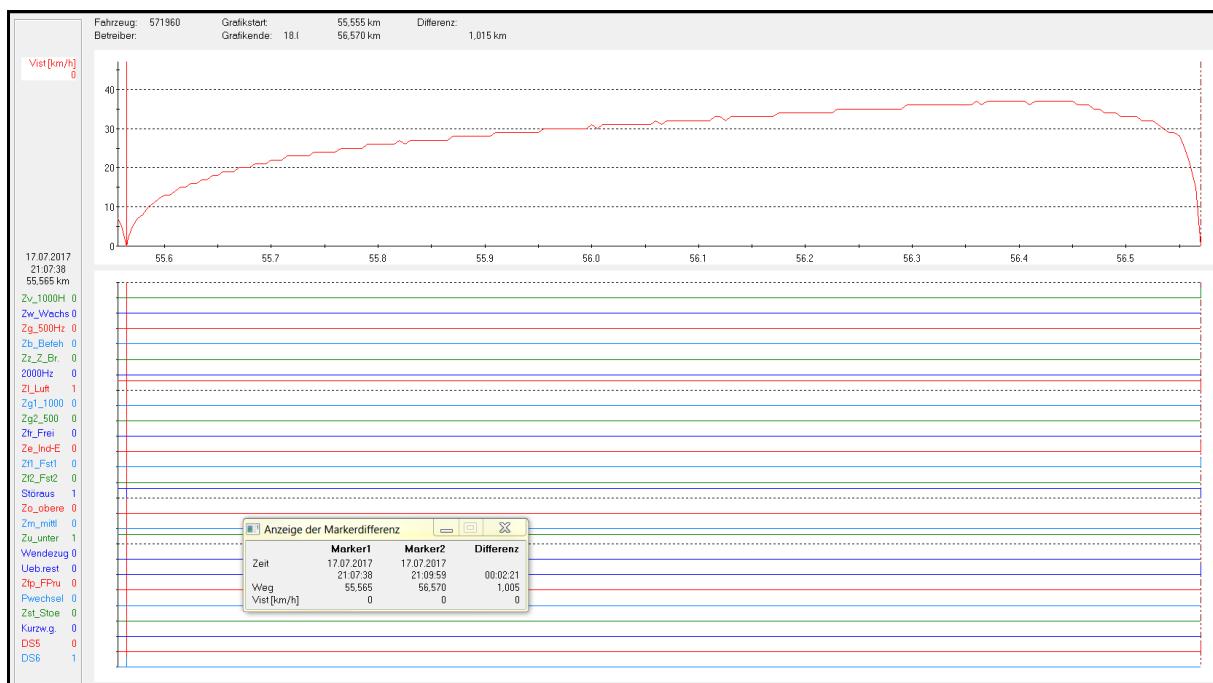
Abb. 3: EFR-Daten DGV 93590; führendes Tfz; graf. Darstellung

Die Auswertung der auf dem führenden Tfz aufgezeichneten Daten der elektronischen Fahrtregistrierung (EFR) lässt erkennen, dass der Tf gegen 21:07:38 Uhr (DSK-Zeit) seine Fahrt aufnahm (Abb. 4). Die dabei aufgezeichneten und nachfolgend genannten Uhrzeiten sind systemintern und können von der realen Uhrzeit abweichen. Im weiteren Verlauf beschleunigte der Tf seinen Zug bis auf eine Geschwindigkeit von etwa 37 km/h. Nach einer zurückgelegten Strecke von etwa 880 m ist der Beginn einer Geschwindigkeitsreduzierung erkennbar. Der Zug kam gegen 21:09:59 Uhr (+6 Min = Realzeit) zum Stillstand. Er hatte in einer Fahrzeit von 2 Minuten und 21 Sekunden insgesamt etwa 1005 m zurückgelegt. Da während der Bremsung kein Wechsel auf der Spur L (Hauptluftleitung gefüllt) aufgezeich-

net wurde, lässt dies darauf schließen, dass der Tf keine Schnellbremsung einleitete. Der steile Abfall der Geschwindigkeitskurve deutet jedoch auf eine vom Tf durchgeführte Vollbremsung hin. Die anschließende Zugkollision durch den hinteren, auffahrenden Zugteil ist aus den EFR-Daten nicht ersichtlich. Auffällig war jedoch, dass die PZB-Fahrzeugeinrichtung für die Zugfahrt nicht eingeschaltet war. Dies war auch bereits bei länger zurückliegenden Zugfahrten mit diesem Tfz der Fall. So wurde das Fahrzeug seit dem 14.07.2017 um 11:43 Uhr (DSK-Zeit) ohne eingeschaltete PZB-Fahrzeugeinrichtung bewegt. Dabei wurden über 100 km Fahrweg bei Geschwindigkeiten bis 70 km/h registriert.

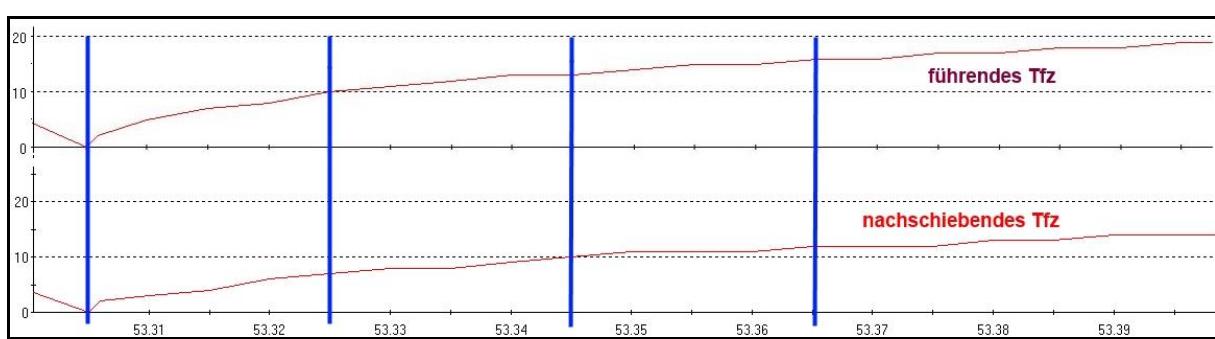
Abb. 4: graf. Darstellung des anfänglichen Geschwindigkeitsverlaufs beider Tfz

Nach einem Fahrweg von ca. 355 m war die Lücke zwischen den Zugteilen so groß, dass das letzte Fahrzeug des vorderen Zugteils die BÜSA am BÜ „Oeger Straße“ ausschaltet und ein Pkw den BÜ befahren konnte.

Das Schiebe-Tfz hatte zwischenzeitlich eine Geschwindigkeit von 26 km/h erreicht, als der vordere Wagen des hinteren Zugteils den BÜ „Oeger Straße“ befuhrt. Mit etwa dieser Geschwindigkeit erfolgte der Zusammenprall mit dem Pkw. Der Zusammenprall ist in den EFR-Daten nicht erkennbar.

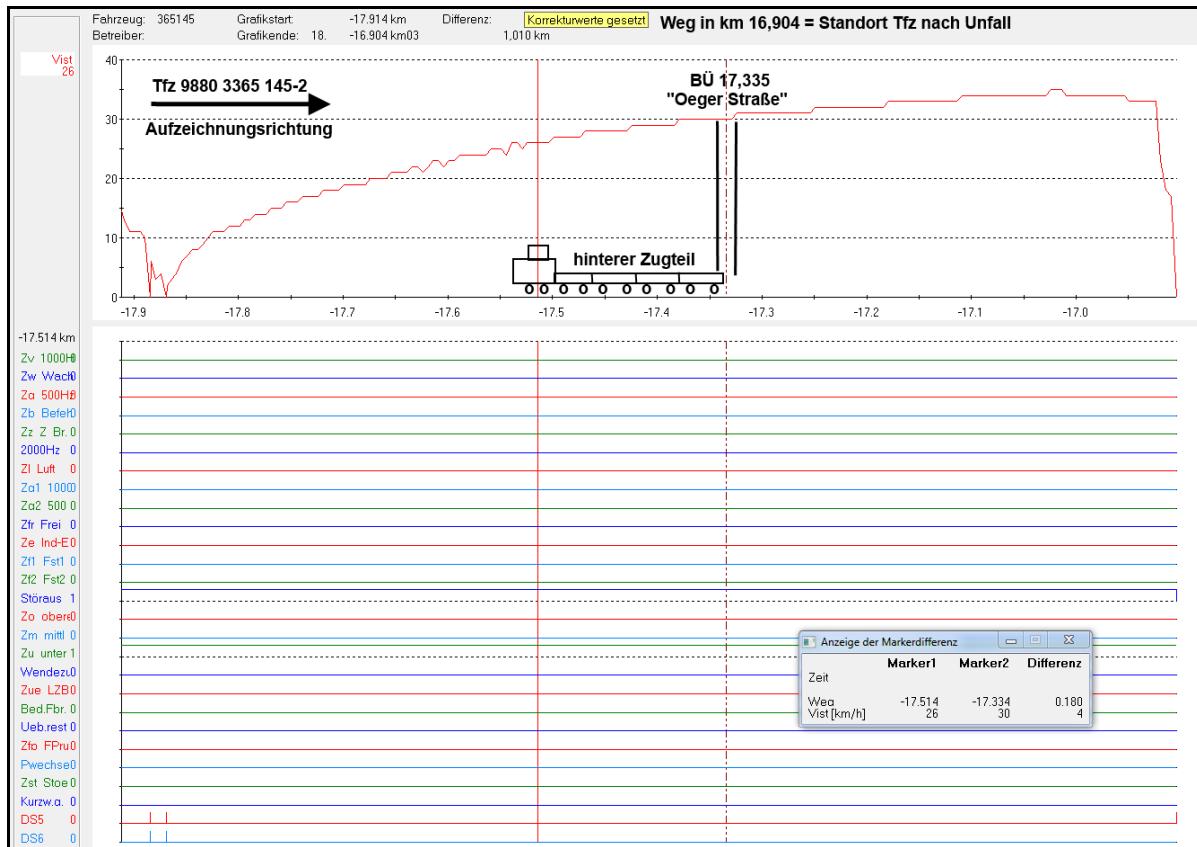
Abb. 5: EFR-Darstellung des nachschiebenden Tfz; graf. Darstellung

Tf nachschiebender Tfz müssen beim Nachschieben Fahrzeugeinrichtungen der PZB abschalten (siehe Fahrdienstvorschrift 408.2441(3) a). Entgegen dieser Regel war die PZB-Fahrzeugeinrichtung durch das Ausschalten des PZB-Störschalters sowie das Verlegen des PZB-Absperrhahnes deaktiviert, wodurch die Spur L (Hauptluftleitung gefüllt / $<2,2$ bar) nicht geschrieben wird. Eine Aussage zum Bremsverhalten des Tf ist dadurch nicht möglich.

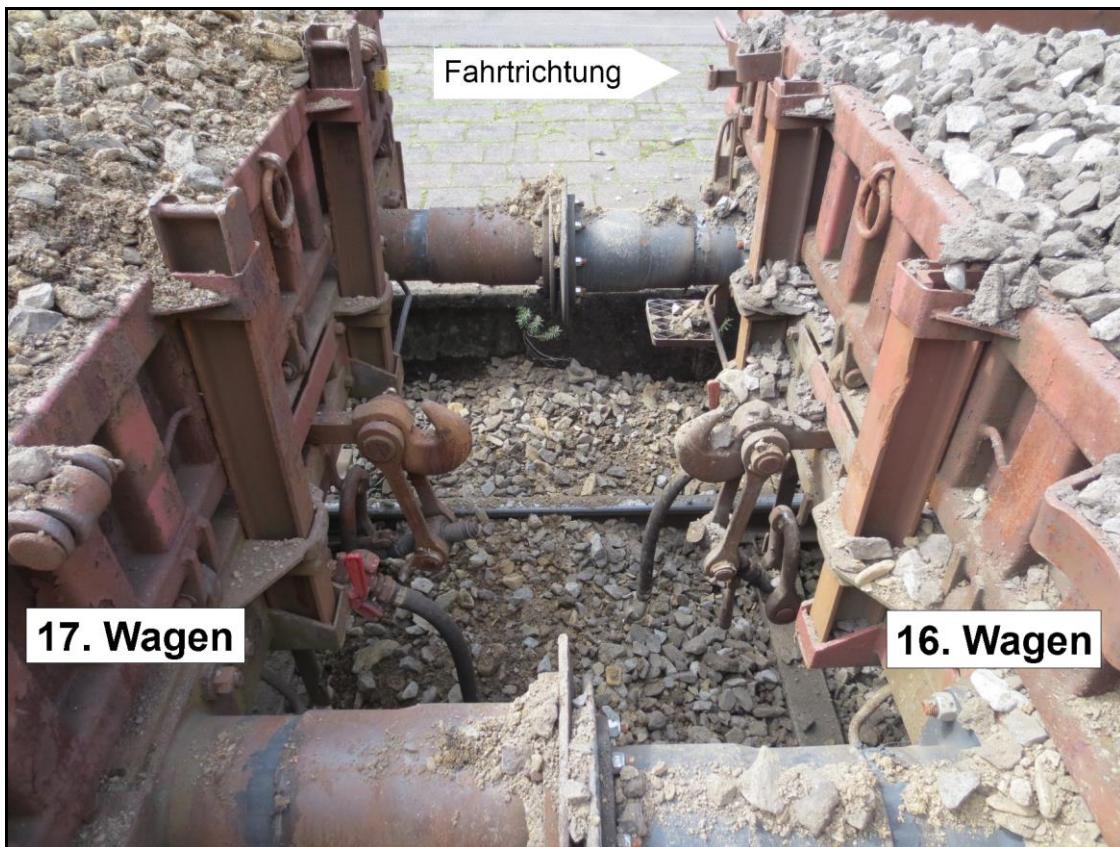
Im Rahmen dieser Tätigkeiten sind dem Rb zwei folgenschwere Fehler unterlaufen. So merkte er nicht, dass die Wagen 16 und 17 weder mittels Schraubenkupplung, noch über die HL miteinander verbunden waren. Die Luftabsperrhähne waren an dieser Stelle geschlossen. Am Schluss des Zuges war zwar der letzte Wagen durch die Schraubenkupplung mit dem nachschiebenden Tfz verbunden, die HL jedoch war auch hier unterbrochen. Auch hier waren die Luftscläuche nicht verbunden und die Absperrhähne geschlossen.

Abb. 6: Trennung des Zuges zwischen dem 16. und 17. Wagen

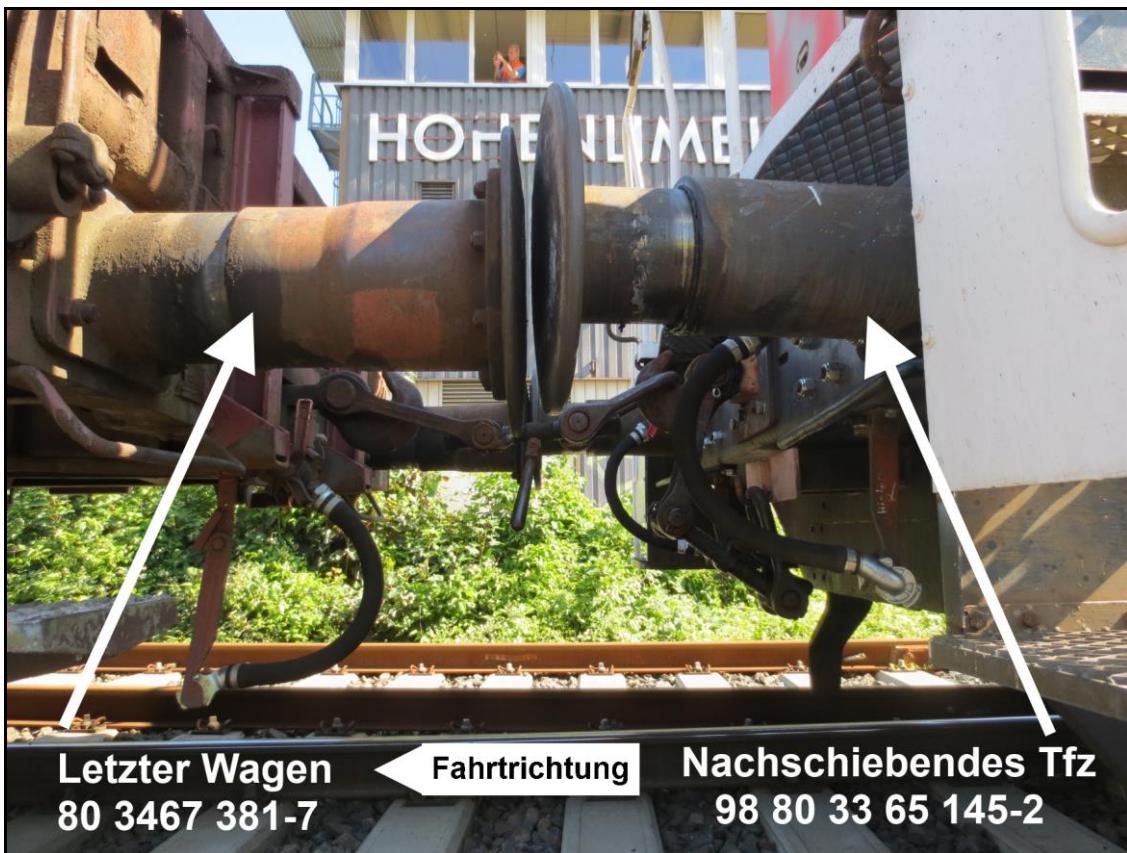
Abb. 7: HL nicht verbunden zwischen letztem Wagen und nachschiebenden Tfz

Der am Schluss des hinteren Wagenzuges an 26. Stelle laufende Wagen war mittels Schraubenkupplung mit dem nachschiebenden Tfz gekuppelt. Die Schläuche der HL waren jedoch nicht miteinander verbunden. Sowohl am Tfz als auch an diesem Wagen waren die Luftabsperrhähne geschlossen (vgl. Abb. 8).

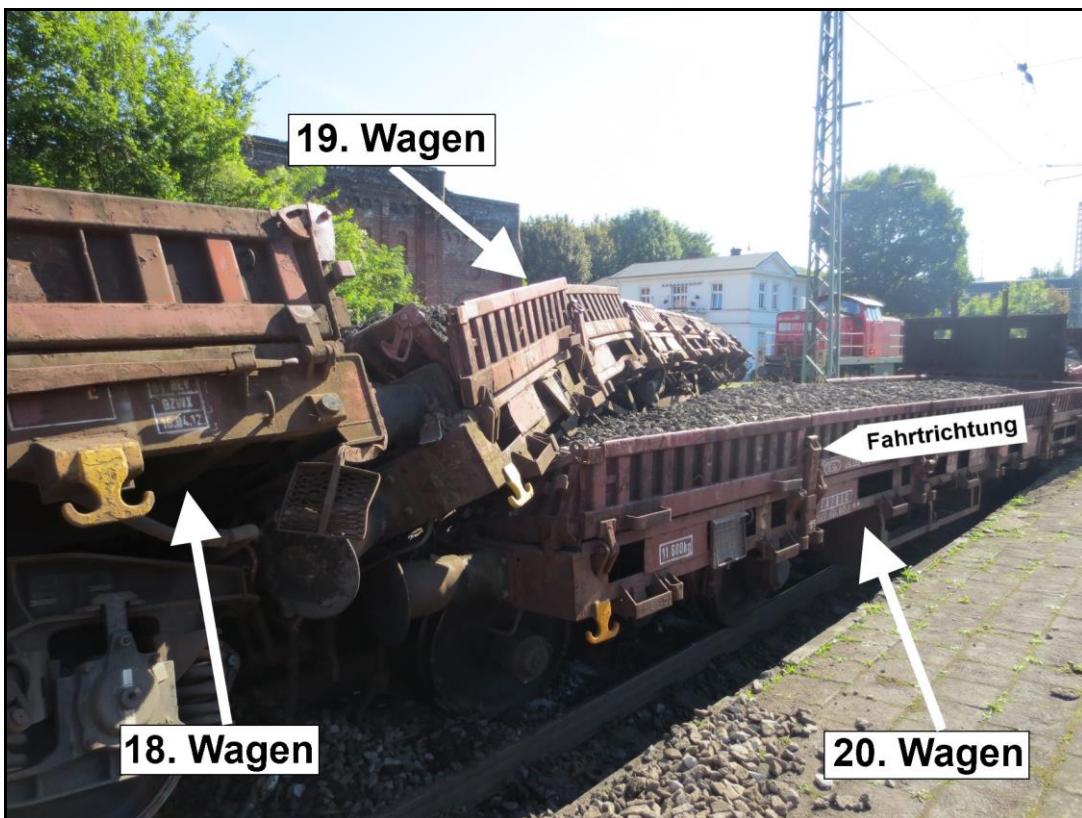
Abb. 8: Wagen 18 bis 20

Der an 18. Stelle laufende Wagen war mit seinem hinteren Radsatz nach rechts entgleist. Der ihm nachfolgende 19. Wagen war nahezu vollständig nach rechts aus dem Gleis gehobelt worden und hatte sich quer nach rechts über den 20. Wagen gelegt. Seine herausgerissenen Radsätze befanden sich unter dem 20. Wagen. Bei dem an 20. Stelle laufenden Wagen war der hintere Radsatz nach links entgleist.
