# Untersuchungsbericht

Aktenzeichen: 60uu2017-12/005-3323

## Gefährliches Ereignis im Eisenbahnbetrieb

Ereignisart:	Zugkollision
Datum:	05.12.2017
Zeit:	19:27 Uhr
Benachbarte Betriebsstellen:	Weißenberg (Abzw) – Meerbusch-Osterath
Streckennummer:	2610
Kilometer:	41,93

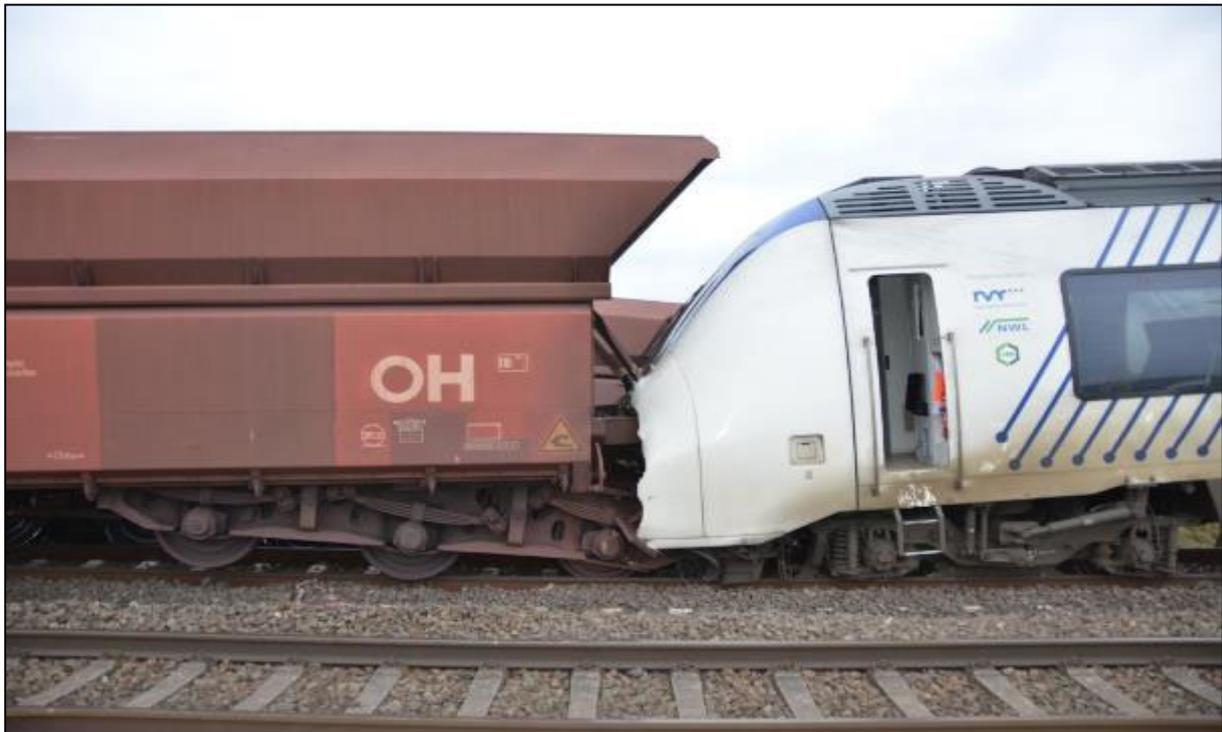
Abbildung 3: Kollisionstelle<sup>3</sup>

Durch die Zugkollision wurden vier Personen schwer und etwa 35 Personen leicht verletzt. Das führende Fahrzeug des DPN 32547 sowie drei Wagen des GM 48714 entgleisten, davon stürzten zwei Güterwagen um. Es entstanden erhebliche Sachschäden sowie Erschwernisse im Eisenbahnbetrieb. Die Strecke Abzw Weißenberg – Meerbusch-Osterath wurde für mehrere Tage gesperrt.

Die nachfolgende Abbildung 3 zeigt die Kollisionsstelle der beiden Züge. Die Abbildung 4 zeigt die Unfallstelle als Luftaufnahme.

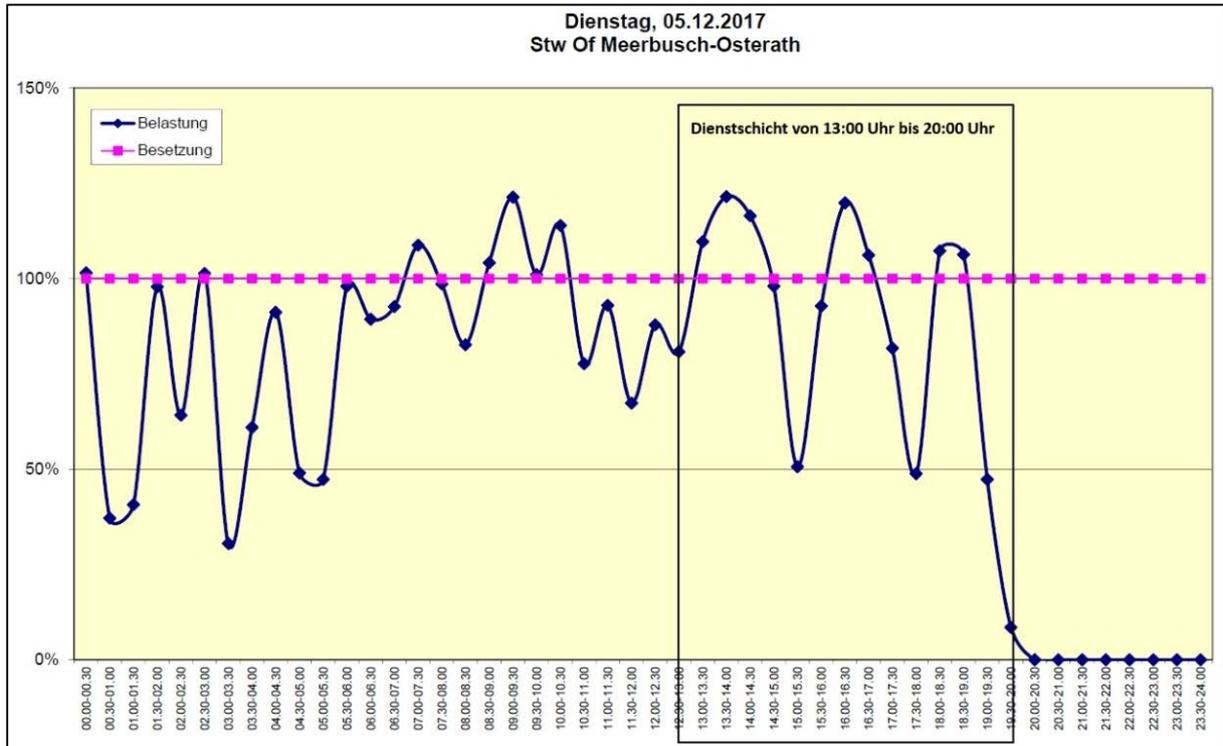
Abbildung 8: Belastungsanalyse Meerbusch-Osterath<sup>5</sup>

Die nachfolgend dargestellten grafischen Auswertungen geben die prozentuale Auslastung der Mitarbeiter wieder. Bei Belastungen bis 100 % ist das jeweilige Stellwerk einfach, also durch eine Arbeitskraft zu besetzen. Kurzzeitiges Überschreiten der 100 %-Belastung ist den internen Regeln der DB Netz AG nach zulässig, wenn den Belastungsspitzen entsprechende Phasen mit deutlich geringeren Belastungen vorausgegangen sind bzw. folgten.

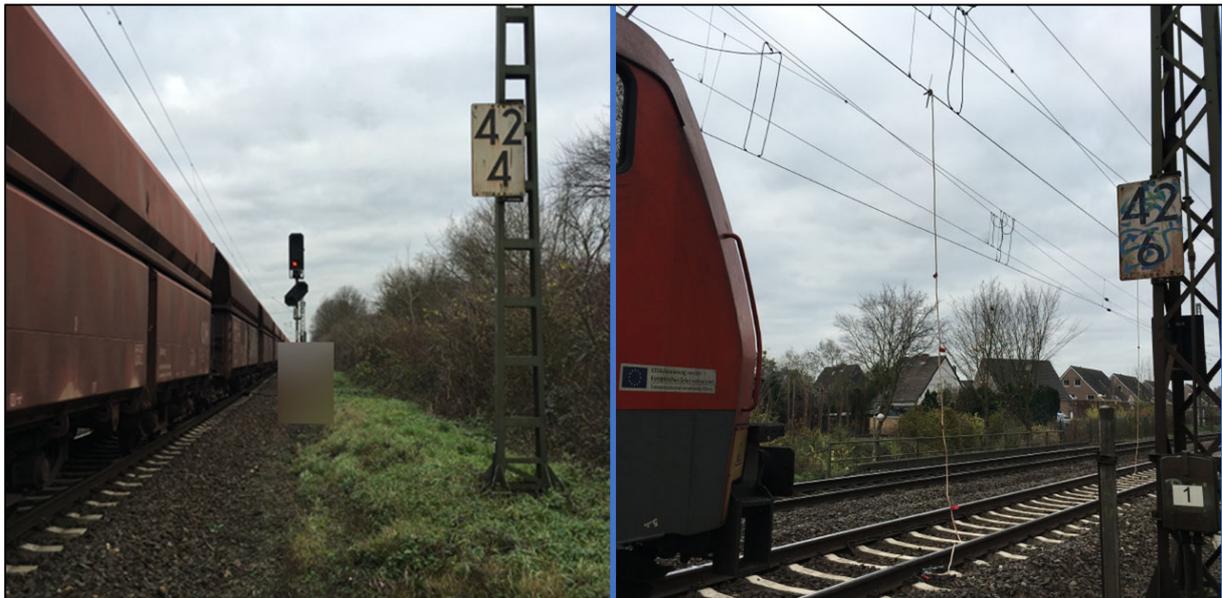
Abbildung 10: Hektometertafel vor Esig A und am Standort der Zugspitze nach dem Ereignis

Der Tf war zuvor in den GSM-R Gesprächen mit der Fdl nicht in der Lage, seinen Standort anhand der Streckenkilometrierung festzustellen. Letzteres wäre trotz Dunkelheit möglich gewesen. Wie die Untersuchungen ergaben, hat das Tz des 48714 sowohl beim Halt vor dem Esig A als auch nach dem Unfall jeweils dicht vor einer Hektometertafel gestanden. Der Tf hatte diese an seinem Führertisch sitzend, aufgrund der Fahrzeugkonstruktion, wahrscheinlich nicht sehen können. Die folgenden Abbildungen zeigen die Hektometertafel am Standort des Esig A des Bahnhofs Meerbusch-Osterath und die Hektometertafel in Höhe der Zugspitze am unveränderten Standort des folgenden Morgens nach dem Unfall.

Die Aufnahmen machen auch deutlich, dass der Tf nur ein Seitenfenster hätte öffnen müssen, um eine der beiden rechts und links der Gleise angebrachten Tafeln sehen zu können.

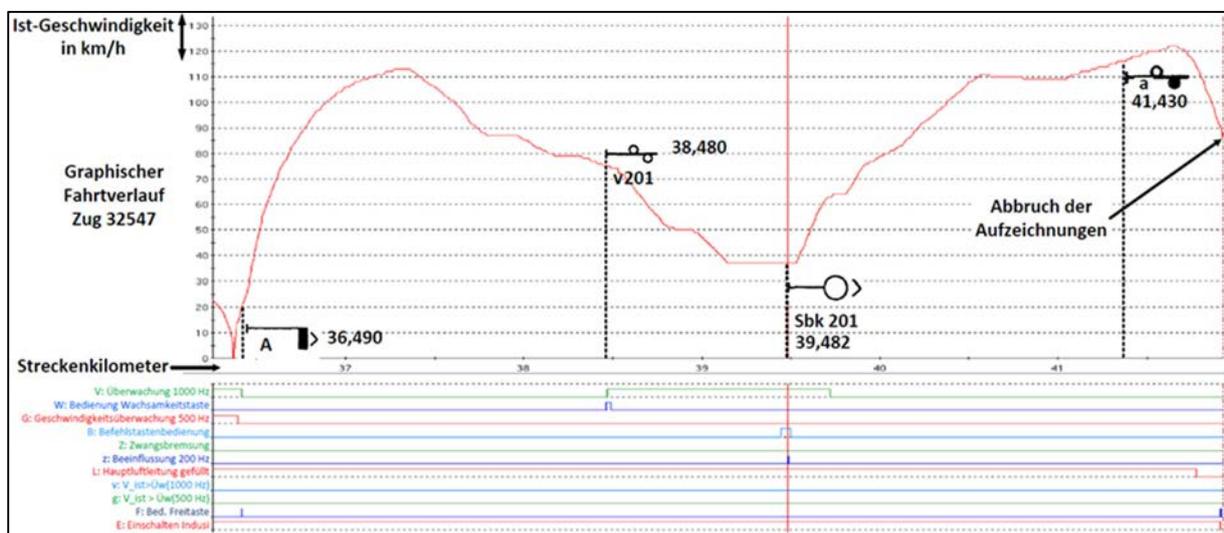
Abbildung 13: EFR-Grafik Zug 32547

In der DSK des Zuges 32547 ist der Abriss der Aufzeichnungen, entsprechend dem Kollisionszeitpunkt, mit 19:27:40 Uhr verzeichnet.

41,912	19:27:39	91	Spur E wechselt zu „“, Zugart O wechselt zu „“, Im Fahrbetrieb nicht plausibel. In Folge der Kollision jedoch möglich.
41,929	19:27:40	85	Abriss der Aufzeichnungen
