Untersuchungsbericht

Aktenzeichen: BEU-uu2018-07/004-3323

Gefährliches Ereignis im Eisenbahnbetrieb

Ereignisart:	Bahnübergangsunfall
Datum:	09.07.2018
Zeit:	09:48 Uhr
Benachbarte Betriebsstellen:	Schwaigen – Landau an der Isar
Streckennummer:	5634
Kilometer:	43,149

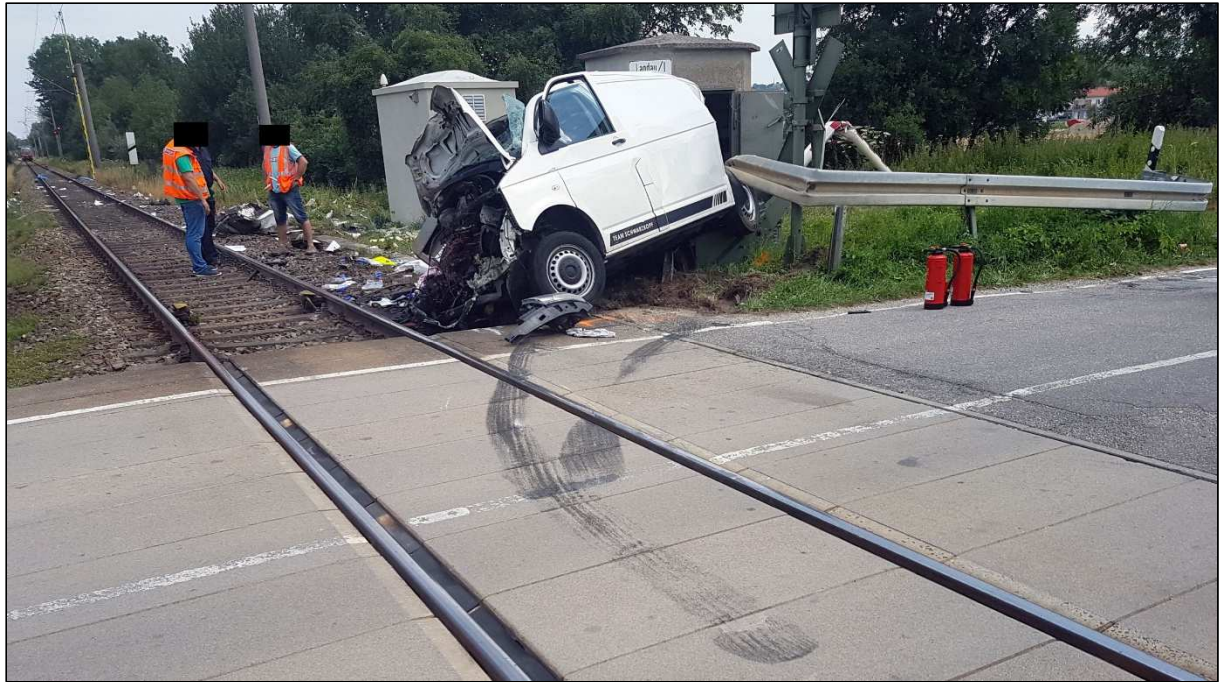
Abbildung 3: Zerstörter Kleintransporter

Bei dem Zusammenprall wurde der Fahrer des Kleintransporters tödlich verletzt. Zwei weitere Personen wurden leicht verletzt. Es entstanden erhebliche Schäden an der Bahnübergangssicherungsanlage (BÜSA). Der Kleintransporter wurde vollständig zerstört. Der Triebzug wurde im Front- und Seitenbereich beschädigt.

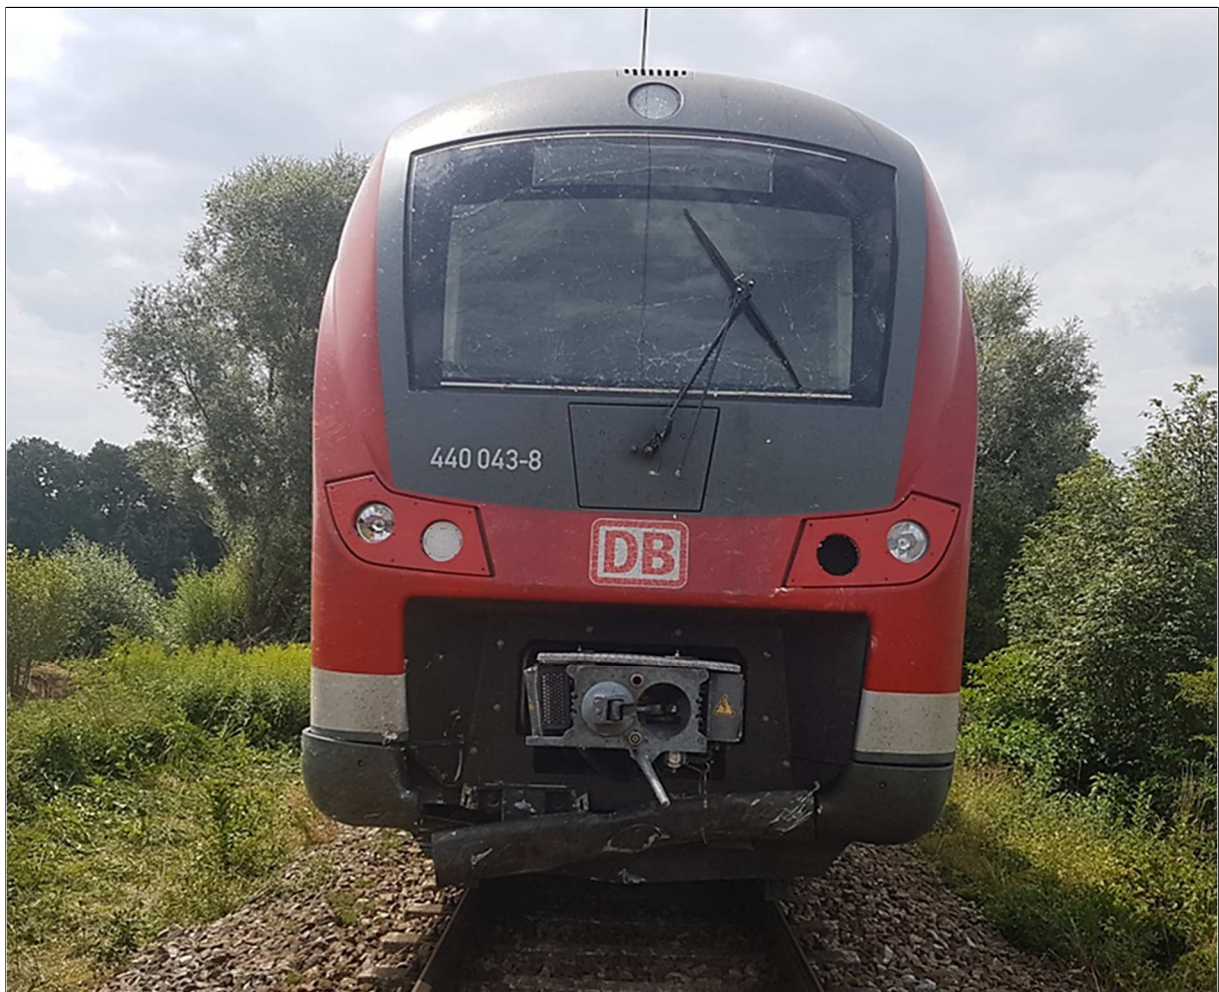
Abbildung 4: Schäden im Frontbereich des Triebzuges

Der Fahrer des Kleintransporters wurde bei dem Ereignis tödlich verletzt. Zwei Mitarbeiter der DB Netz AG wurden leicht verletzt. Der Kleintransporter wurde bei dem Unfall vollständig zerstört. Am Triebzug entstanden Schäden im Front- und Seitenbereich. An der Infrastruktur entstanden erhebliche Schäden an der Schrankenanlage der BÜSA.

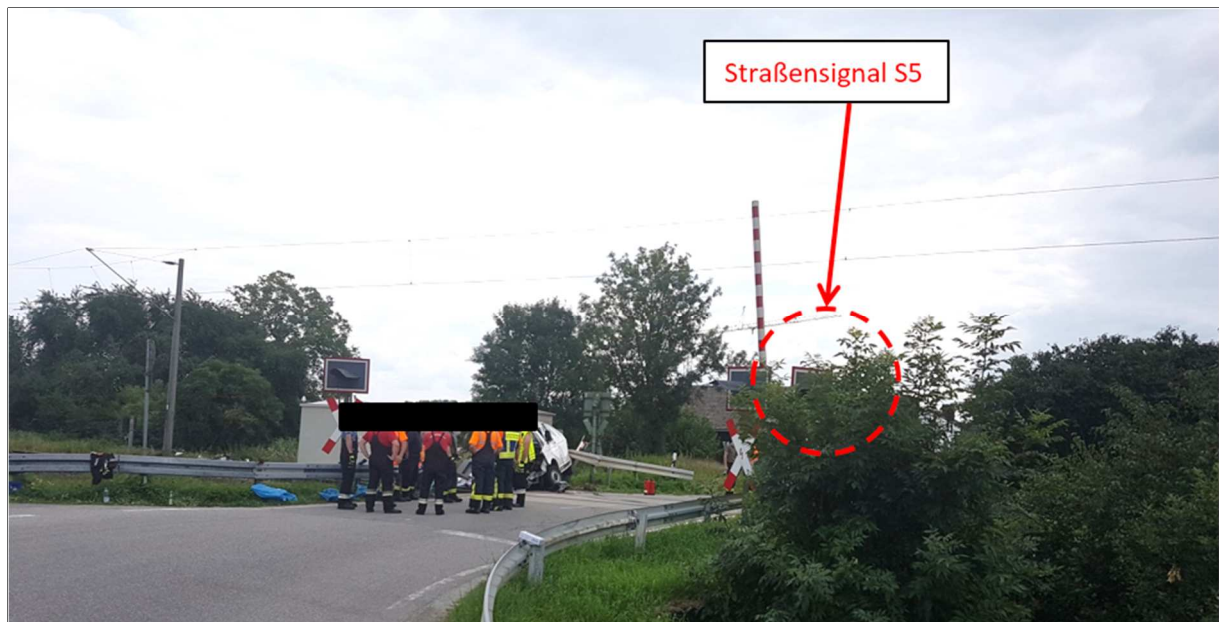
Abbildung 5: Sicht auf den BÜ

Bei der Unfallaufnahme vor Ort am Ereignistag wurde durch die BEU festgestellt, dass die Sicht auf das Straßensignal S5 im Quadranten II für Straßenverkehrsteilnehmer aufgrund starken Pflanzenbewuchses eingeschränkt war.

Die Sichtverhältnisse auf das Straßensignal S5 im Quadranten II waren durch Pflanzenbewuchs eingeschränkt.

Die Sicht auf den BÜ und insbesondere auf das Straßensignal S5 war für Straßenverkehrsteilnehmer im Quadranten II durch Pflanzenbewuchs stark eingeschränkt. Da der BÜ ohne technische Sicherung durch den Zug 4062 befahren wurde, war das Straßensignal S5 jedoch zu diesem Zeitpunkt erloschen. Die eingeschränkte Sicht stellte daher zwar einen Mangel dar, dieser war jedoch nicht ereignisursächlich.

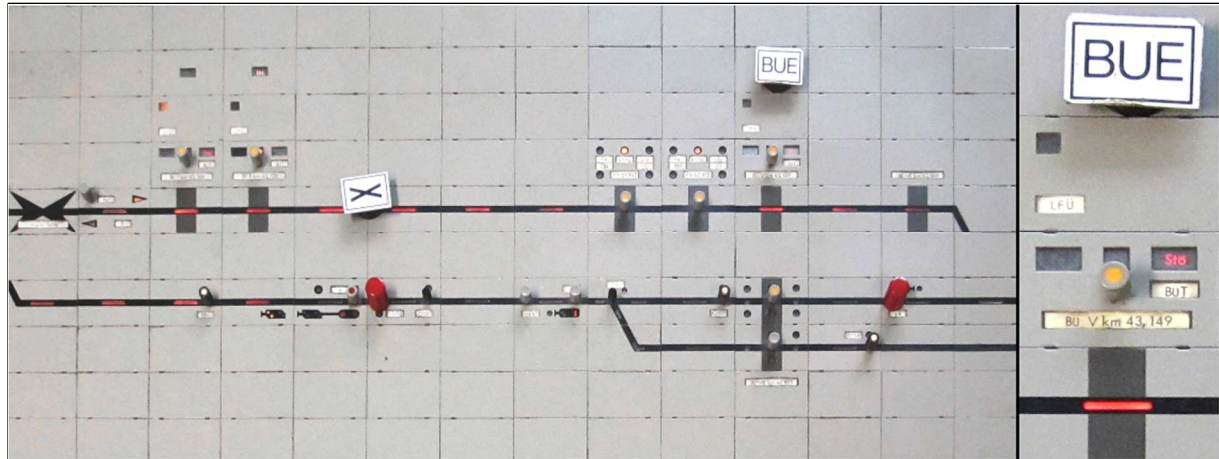
Abbildung 6: Stelltafel ausleuchtung Stw Ldif

Die folgende Abbildung zeigt den Ausleuchtungszustand des Stellisches im Stw Ldif, wie er am Ereignistag gegen ca. 15:00 Uhr durch die BEU vorgefunden wurde. Der Einschaltmelder (EM) wurde durch den Merkhinweis „BUE“ verdeckt. Die Fernüberwachungseinrichtung zeigte eine Störung der BÜSA.

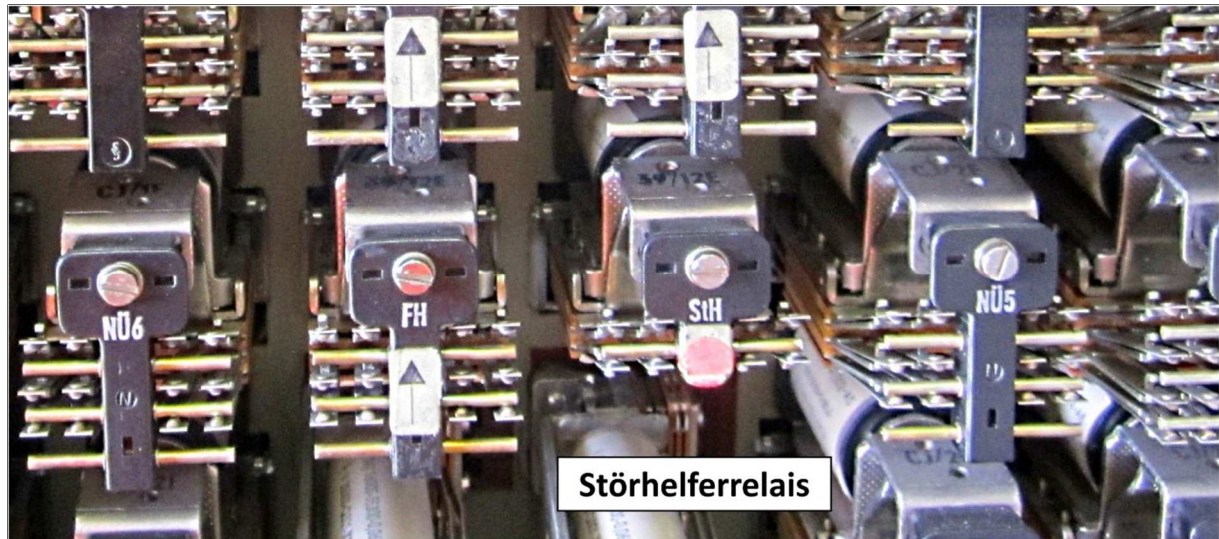
Abbildung 7: Abgefallenes Störhelferrelais

Eine Überprüfung der Schalteinrichtung der BÜSA am Ereignistag durch die BEU ergab, dass das Störhelferrelais abgefallen war. Beschädigungen an der elektrischen Schaltung der BÜSA konnten nicht festgestellt werden. Die Funktion der Schaltung des Störhelferrelais war auch nach dem Ereignis gegeben.

Das Störhelferrelais der BÜSA war nach dem Zusammenprall abgefallen.

An der elektrischen Schaltung der BÜSA konnten keine Beschädigungen festgestellt werden.

Die Untersuchung der Außenanlagen der BÜSA ergab, dass das Störhelferrelais nicht angezogen war. Das Störhelferrelais fällt immer dann ab, wenn die Ausschaltkontakte am BÜ bei nicht eingeschalteter BÜSA durch einen Zug befahren werden. Das Relais kommt nicht selbsttätig zurück in die Grundstellung, eine Rückstellung ist nur mittels manueller Bedienhandlung durch eine Fachkraft LST möglich. Bei ansonsten unbeschädigter Beschaltung stellt das Störhelferrelais einen aussagekräftigen Indikator für das Befahren eines BÜ ohne hergestellte technische Sicherung (Dunkelfahrt) dar.

Die elektrische Beschaltung des Störhelferrelais sowie die beteiligten Elemente der BÜSA wurden durch den Zusammenprall nicht beschädigt. Die ordnungsgemäße Funktion konnte vor Ort nachgewiesen werden. Der Abfall des Störhelferrelais konnte daher nur die Folge eines Befahrens des BÜ durch den Zug 4062 ohne hergestellte technische Sicherung sein.

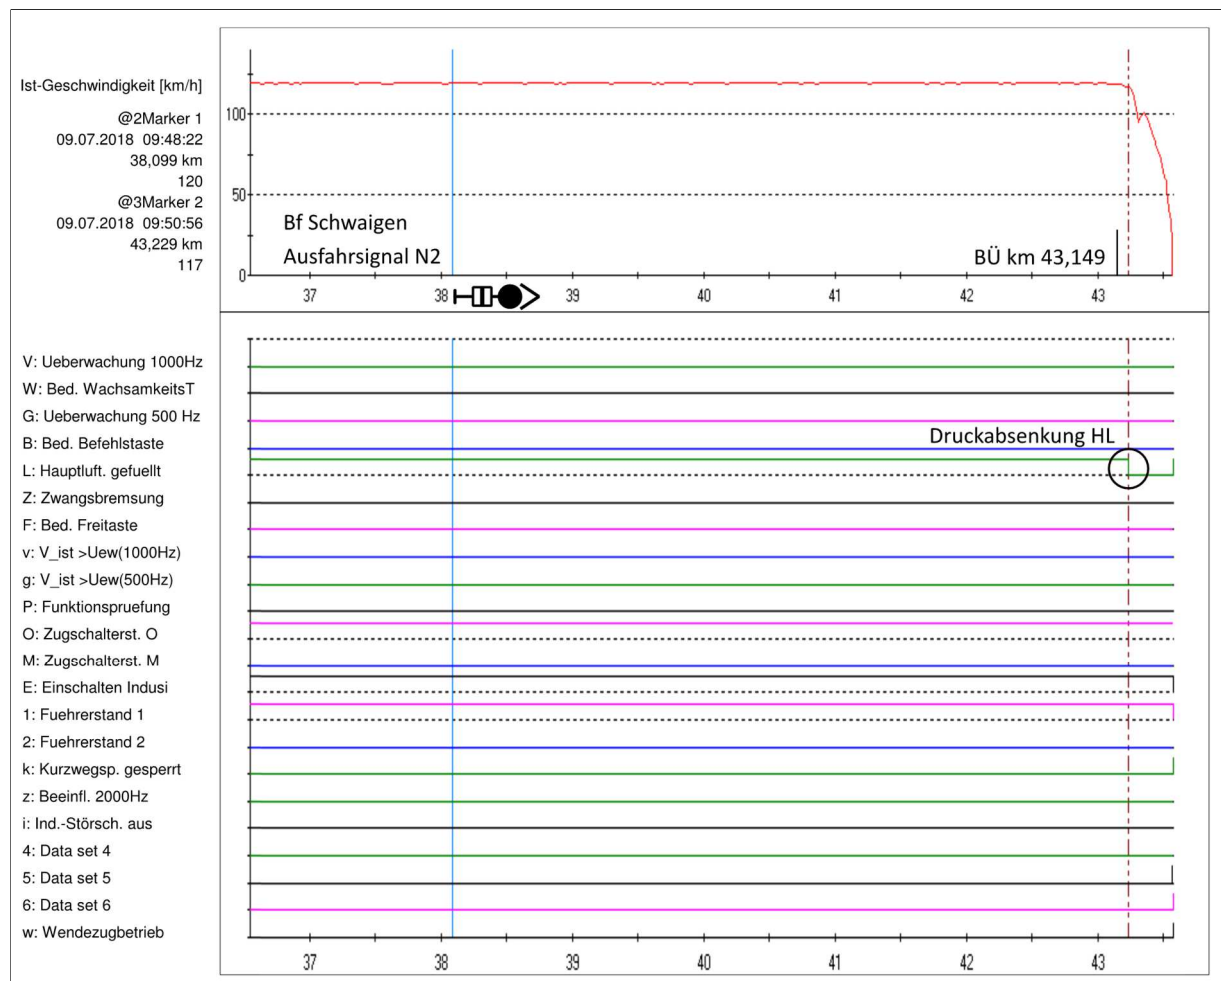
Abbildung 12: Grafische Darstellung EFR Zug 4062³

Aus dem aufgezeichneten Fahrtverlauf ist erkennbar, dass im Bf Schwaigen keine Beeinflussung durch die PZB stattgefunden hat. Die Fahrt wurde mit einer konstanten Geschwindigkeit von 120 km/h durchgeführt, die zulässige Geschwindigkeit wurde dabei nicht überschritten. Im Bereich der Einschaltstrecke der BÜSA wurde weder die Mindestgeschwindigkeit unterschritten, noch wurde ein Halt des Zuges in diesem Bereich registriert.
