Untersuchungsbericht

Aktenzeichen: BEU-uu2018-07/009-3323

Gefährliches Ereignis im Eisenbahnbetrieb

Ereignisart:	Zugentgleisung
Datum:	30.07.18
Zeit:	05:11 Uhr
Streckennummer:	4010
Bahnhof:	Groß-Rohrheim
Kilometer:	31,275

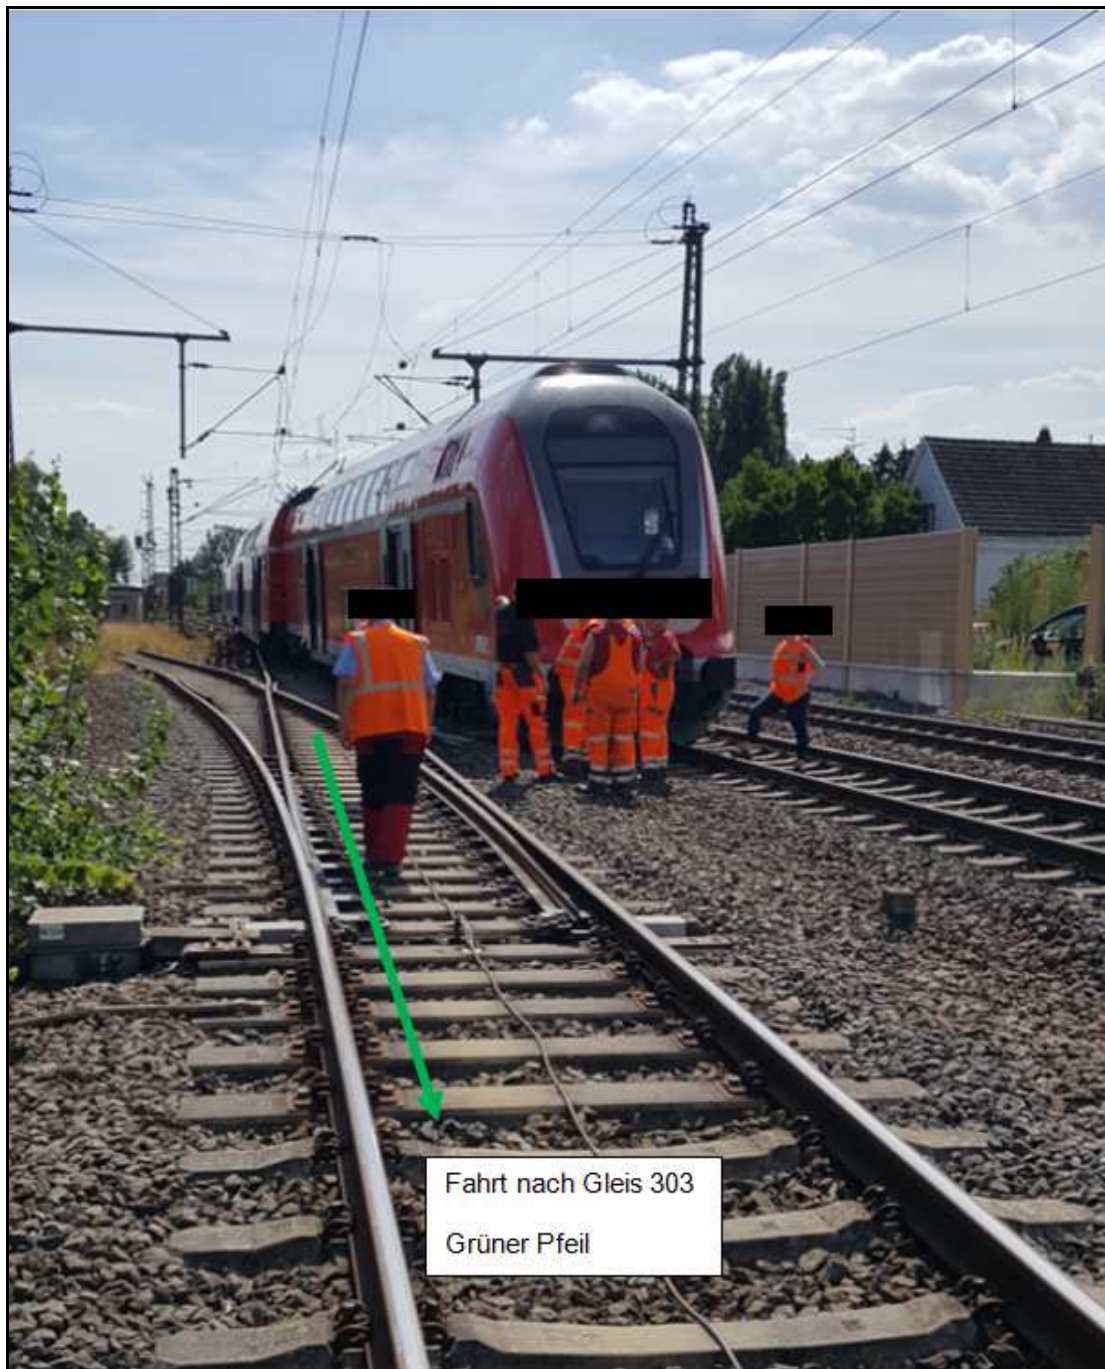
Abb. 2: Entgleister RE 4550 – Zugspitze in km 31,292

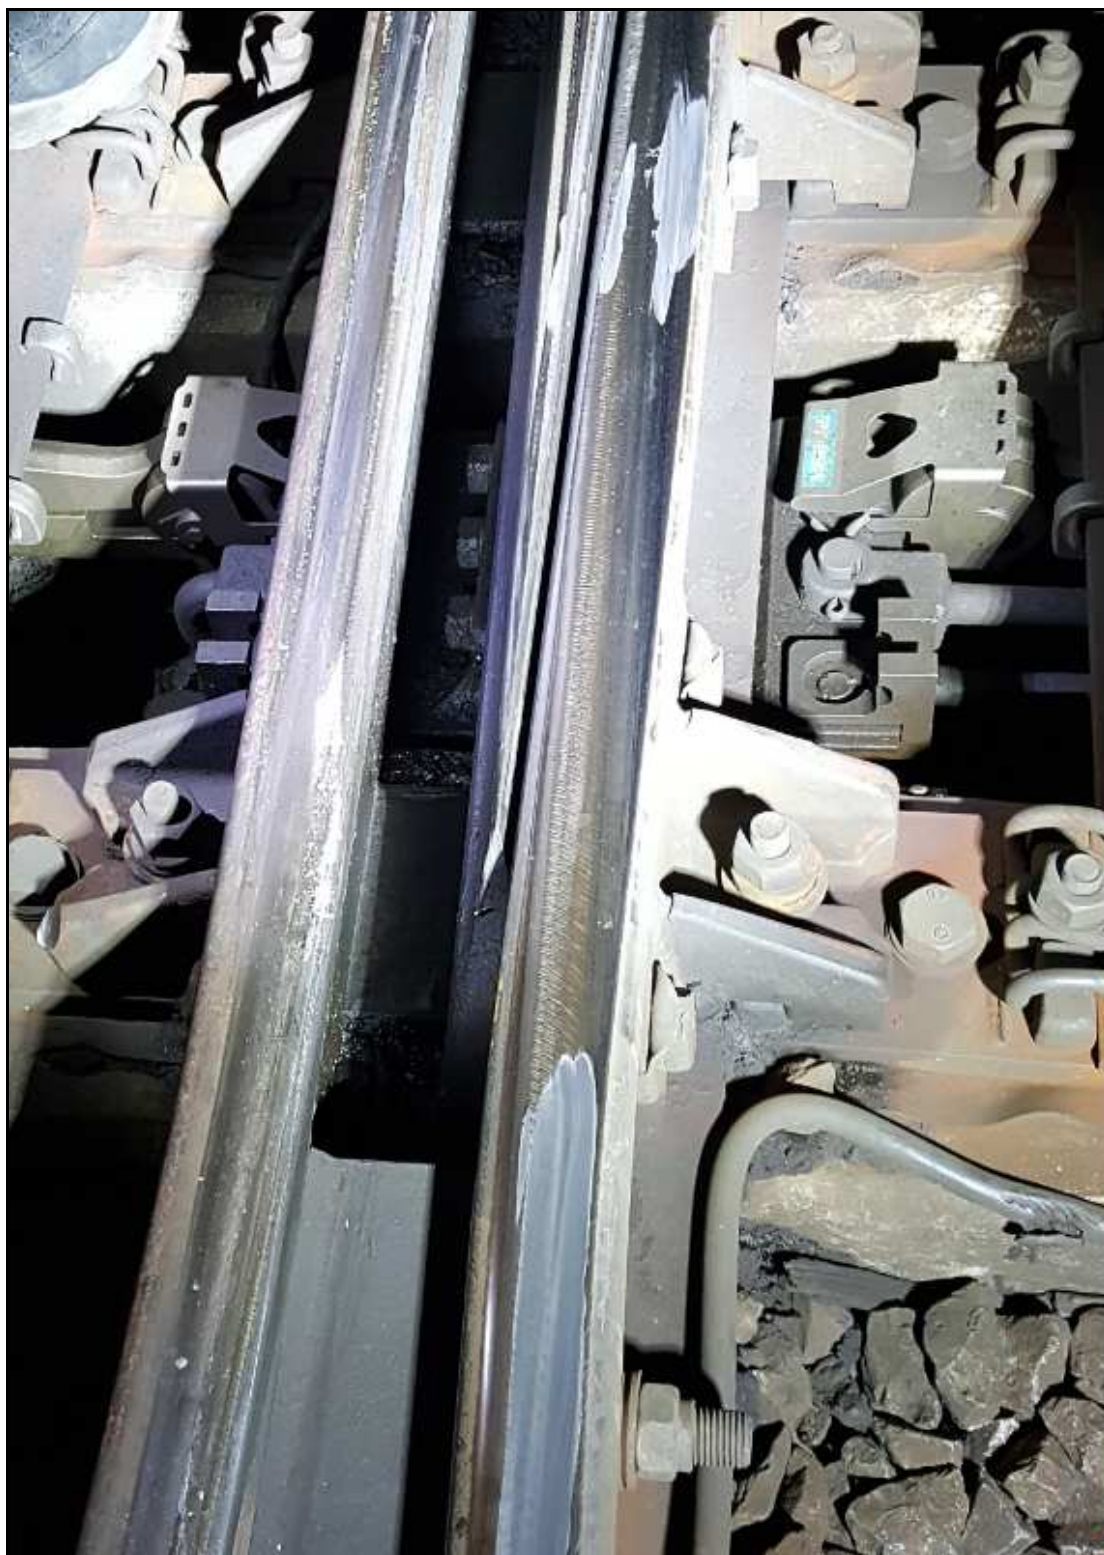
Abb. 4: bewegliches Herzstück W 303

Die folgende Abbildung zeigt das bewegliche Herzstück der Weiche 303. Hier sind eindeutige Entgleisungspuren erkennbar. Das Herzstück ist in keiner Endlage.

2	<p>Die Regelinspektionsintervalle der Weiche 303 wurden nachweislich eingehalten. Die oberbautechnischen Untersuchungen und Messungen der Weiche ergaben keine Auffälligkeiten. Die Befundungen, insbesondere der Zungenvorrichtungen der Weiche 303, waren ohne Befund und können als Entgleisungsursache ausgeschlossen werden.</p> <p>Das Herzstück der Weiche 303 zeigte Entgleisungspuren und war nicht in Endlage.</p>
---	--

Bei der visuellen Begutachtung der Weiche 303 lag, aufgrund des Entgleisungsbildes, der Schwerpunkt im Bereich des beweglichen Herzstückes und der Zungenvorrichtungen. Die vorgefundenen Schäden (Abb. 4) sind eindeutig als Folgeschäden der Zugentgleisung zuzuordnen. Die messtechnischen Ergebnisse zeigen keine Fehler bzw. Mängel, die die Zugentgleisung begünstigt oder verursacht haben könnten.

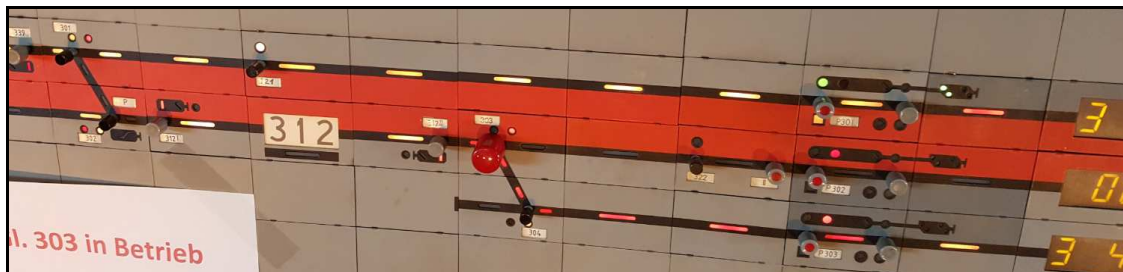
Abb. 5: Stelltafel Stellwerk „Bf“

Die Weiche 303 wurde in Rechtslage als „Besetzt“ mit einer Überwachungsstörung im rechten Strang angezeigt. Die folgende Abbildung zeigt die Einfahrzugstraße des Zuges 4550 auf der Stelltafel.

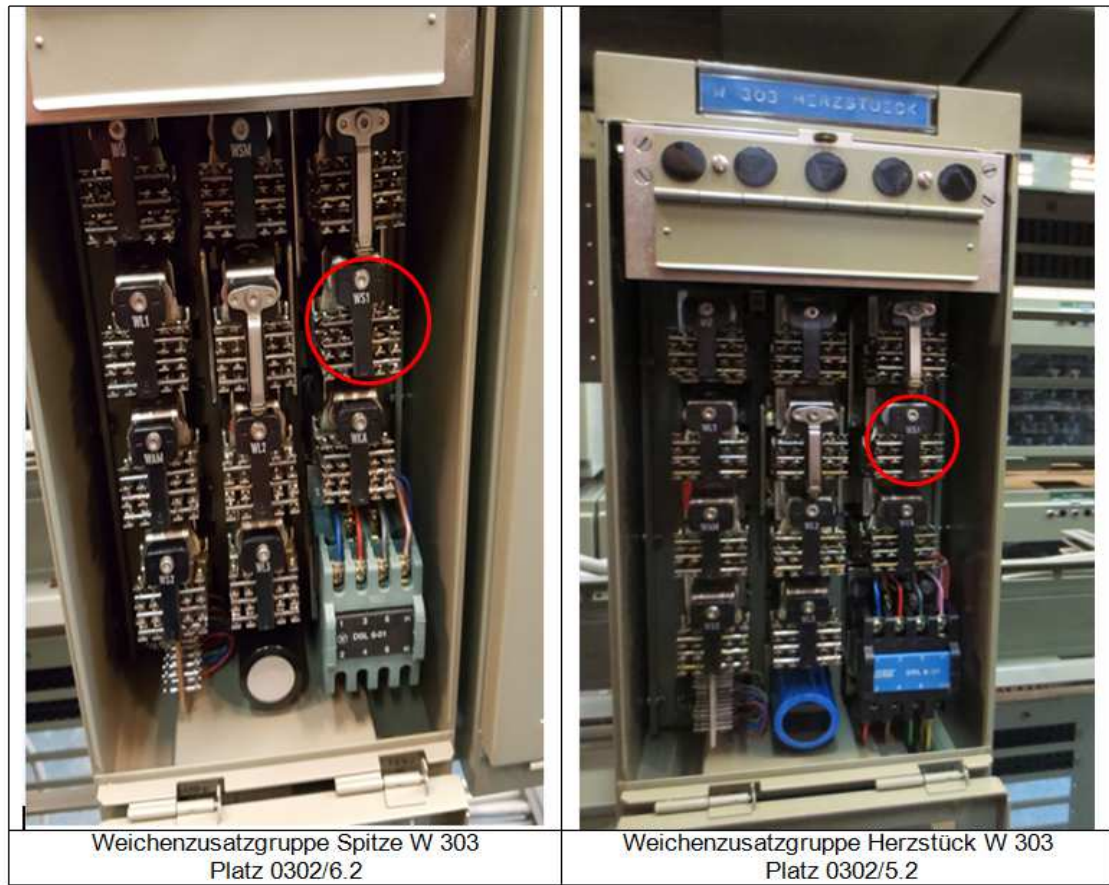
Abb. 6: Relaisraum Stellwerk „Bf“; Weichenzusatzgruppen Weiche 303

- In der Weichensteuergruppe der Weiche 303 auf dem Platz 0302/3 ist der Weichenüberwacher „WÜ“ abgefallen.
- In der Weichenzusatzgruppe der Spitze der Weiche 303 auf dem Platz 0302/6.2 ist der Weichenüberwacher „WÜ“ angezogen.
- In der Weichenzusatzgruppe des Herzstückes der Weiche 303 auf Platz 0302/5.2 ist der Weichenüberwacher „WÜ“ abgefallen und das WS 1 Stützrelais (siehe: Abb. 6) nicht in Grundstellung.
- Die manuelle Herstellung der Grundstellung des Stützrelais WS 1 zieht sofort das Weichenauffahrmelderelais „WAM“ in der Gruppe an. Das „WÜ“ kommt nicht zum Anzug.
- Der Schaltungsauszug Weichenzusatzgruppe Typ: A 25.000-Q 3225-A 203 liegt vor.

3	<p>Die Untersuchungen der Leit- und Sicherungstechnik sowie der Signalgebung ergibt folgende Erkenntnisse:</p> <ul style="list-style-type: none">• Das „umgestützte“ WS 1 Stützrelais in der Weichenzusatzgruppe des Herzstückes (Gruppenplatz 0302/5.2) belegt, dass auf der Stelltafel im Stellwerk „Bf“ eine Überwachungsstörung angezeigt wurde.• Die Funktionsprüfung des Rücksetzstromkreises des WS 1 Stützrelais zeigte keine Mängel.• Die Bedieneinrichtungen und Meldeanzeigen des Stelltisches und der Stelltafel des Spurplanstellwerkes SpDrS60 in Biblis zeigen keine Plausibilitätsabweichungen. Die nach den Regelwerken ordnungsgemäße Funktion und der Bedien- und Anzeigeelemente waren gewährleistet.
---	---

Aufgrund des „umgestützten“ WS 1 Stützrelais in der Weichenzusatzgruppe des Herzstückes (Gruppenplatz 0302/5.2/Abb. 6) muss die Weiche 303 im Stellwerk „Bf“ eine Überwachungsstörung zum Zeitpunkt der Befahrung durch RE 4550 auf der Stelltafel angezeigt haben, da durch mehrere Kontakte des „umgestützten“ WS 1 kein Überwachungsstromkreis nach Schaltungsauszug aufgebaut werden konnte. Die Überwachungsstörung der Weiche wurde demnach auf der Stelltafel durch den weiß blinkenden StÜM, den rot blinkenden Weichenstörmelder sowie ein akustisches Signal (Störwecker) nachweislich angezeigt bzw. gemeldet.
