Untersuchungsbericht

Aktenzeichen: BEU-uu2018-06/002-3323

Gefährliches Ereignis im Eisenbahnbetrieb

Ereignisart:	Zugkollision
Datum:	01.06.2018
Zeit:	05:13 Uhr
Benachbarte Betriebsstellen:	Bf Bitburg-Erdorf – Bf Kyllburg
Streckennummer:	2631
Kilometer:	128,267

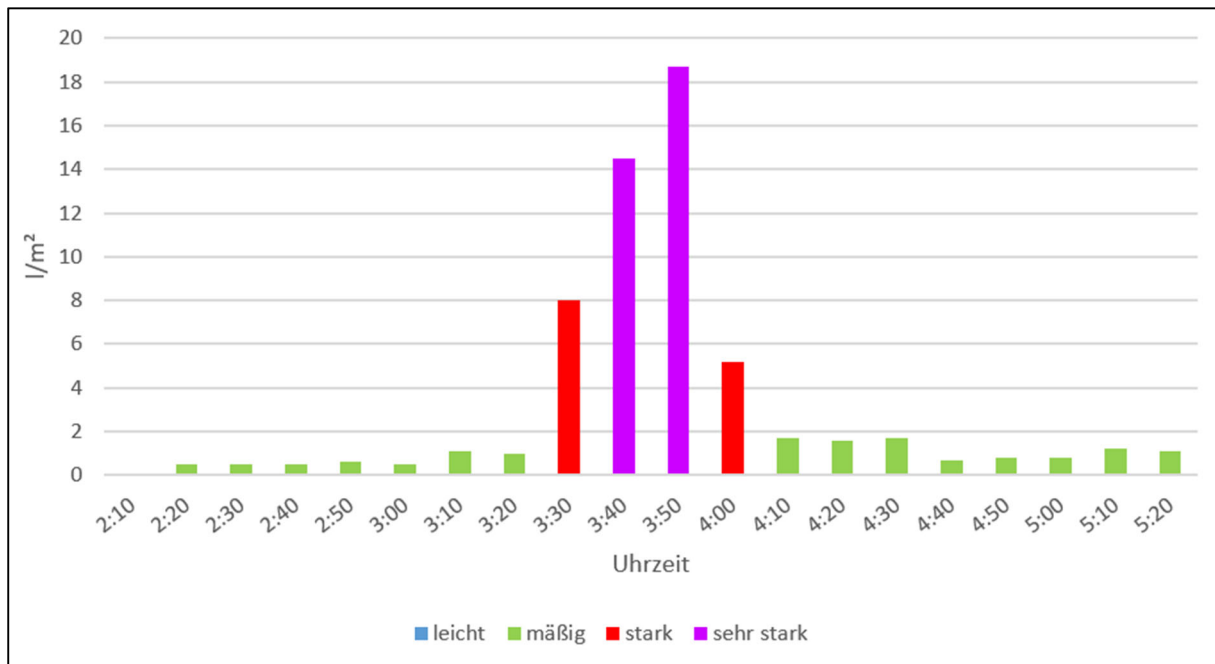
Abbildung 4: Niederschlagssummen Wetterstation Bitburg

Die Abbildung zeigt, dass der Niederschlag überwiegend mäßig einsetzte. Zwischen 03:20 Uhr und 04:00 Uhr stiegen die Niederschlagssummen dagegen erheblich an. Als Spitzenwert wurden innerhalb von 10 Minuten 18,7 l/m² gemessen. Im Anschluss setzte sich der Regen bis zum Ereigniszeitpunkt mäßig fort.

Zwischen 03:20 Uhr und 04:00 Uhr ergaben die Niederschlagssummen einen starken bis sehr starken Niederschlag.

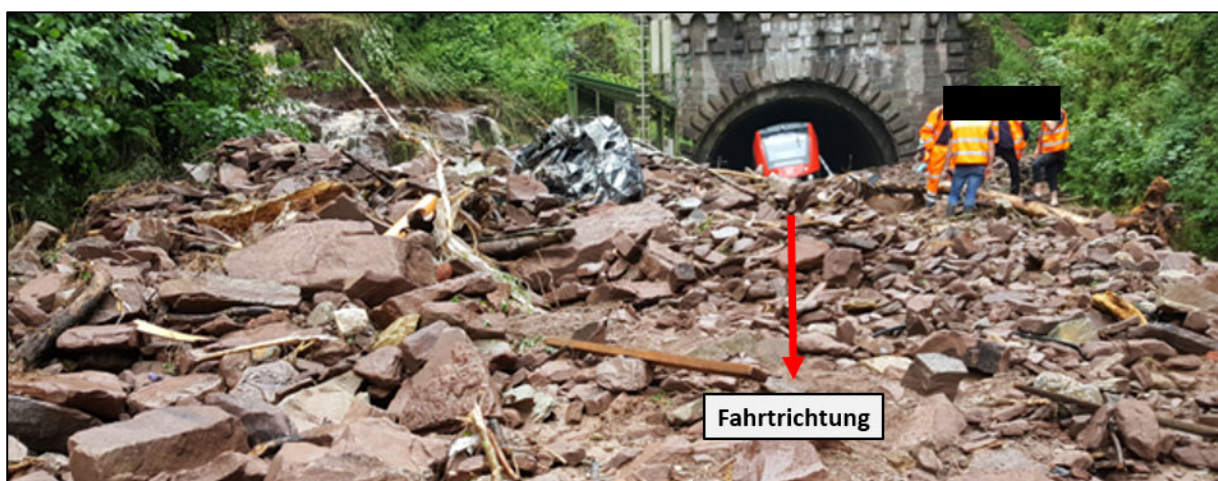
Abbildung 5: Murgang auf dem Gleisbett am Südportal des Wilsecker Tunnels

Ursächlich für die Zugkollision war ein Murgang, der in Folge eines Unwetters mit zum Teil sehr starkem Niederschlag entstand und das Gleisbett am Südportal des Wilsecker Tunnels während der Nachtbetriebsruhe mit Erd- und Geröllmassen bedeckte.

Die nachfolgende Abbildung zeigt das durch den Murgang verschüttete Gleisfeld am südlichen Tunnelportal des Wilsecker Tunnels in km 128,267 mit dem entgleisten Zug RB-G 11301.

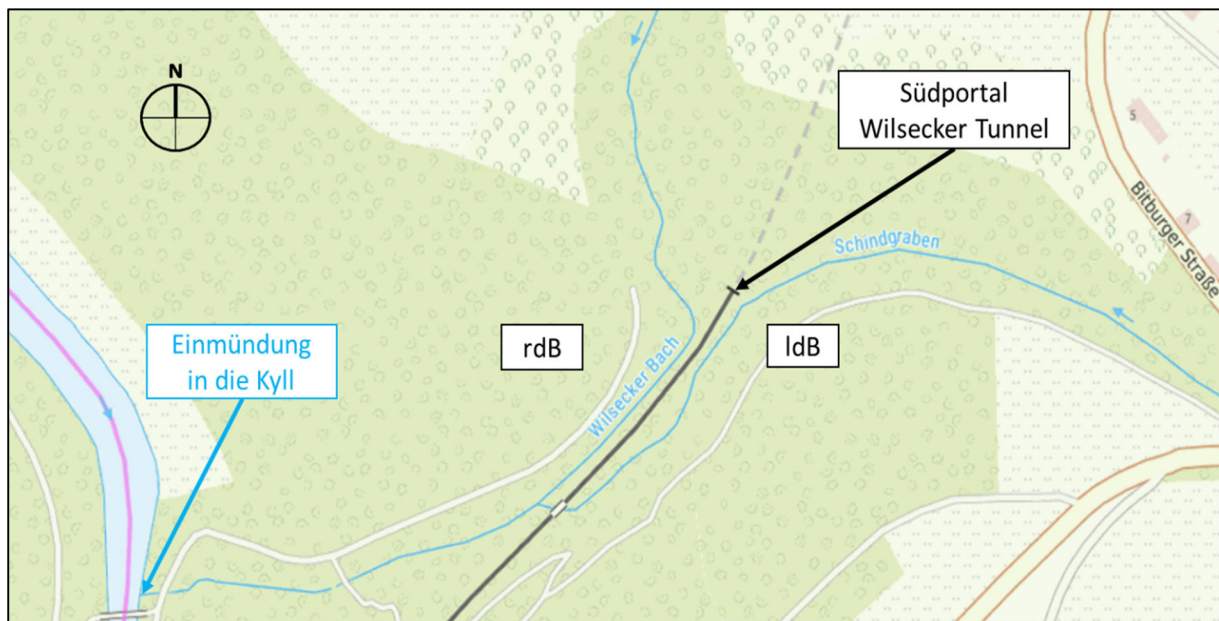
Abbildung 6: Übersicht der Bachläufe⁴

Bei beiden Bachläufen handelte es sich um etwa V-förmige Rinnenstrukturen, welche aus nord-östlicher Richtung dem Südportal des Wilsecker Tunnels zuliefen und einen permanenten Wasserabfluss zu verzeichnen hatten. Die Bachsohlen wiesen Tiefen von etwa 20 m bis 30 m gegenüber den angrenzenden Hochflächen auf. Zusätzlich lag rund um die Täler der Bäche ein etwa 140 m höher gelegener Gebirgsverlauf. Über die gesamte Länge der Fließrinnen waren an den Hängen sowohl Tonstein- als auch Felsformationen und Baumbewuchs mit Stammdurchmessern von bis zu 50 cm zu finden. Das Wurzelwachstum und die Einleitung des auf die Bäume wirkenden Winddrucks führte zu Auflockerungen und Entfestigungen der Tonstein- und Felsformationen. Oberhalb der Böschungskanten erstreckten sich ausgedehnte landwirtschaftliche Nutzflächen und versiegelte Flächen wie Straßen und Wege. Hieraus ergaben sich für beide Bachläufe große Einzugsgebiete in denen die Niederschläge gesammelt und abgeleitet wurden.

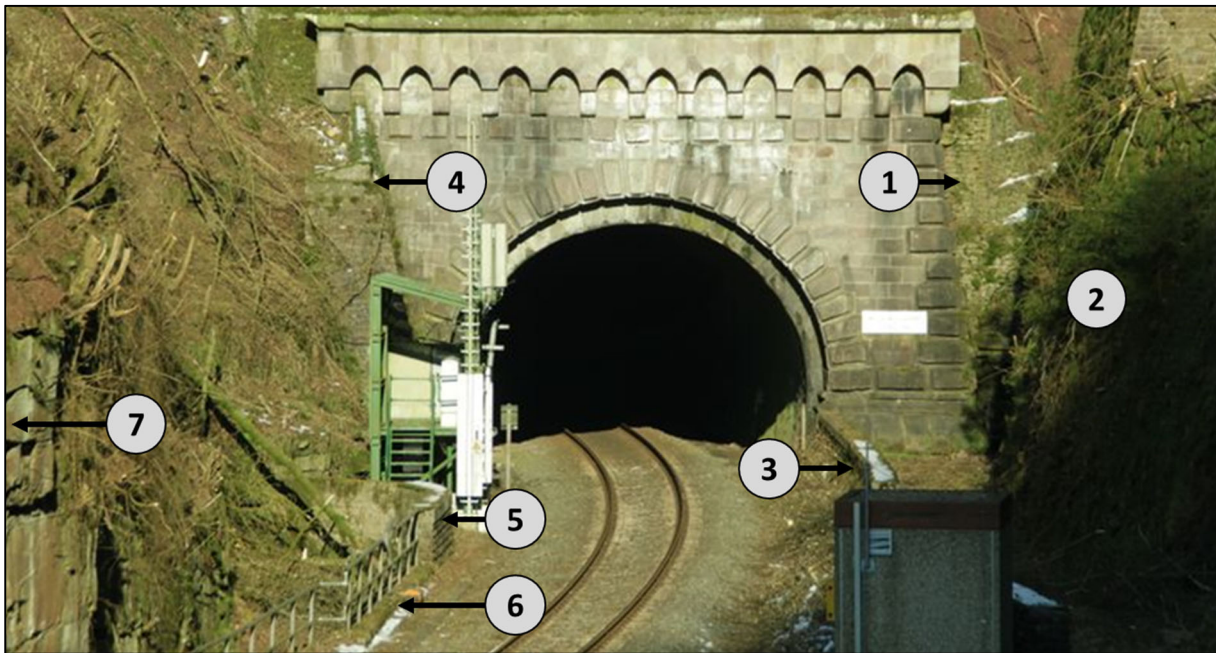
Abbildung 7: Südportal des Wilsecker Tunnels vor dem Ereignis⁵

LdB wurde das Südportal durch eine Gabionenwand (1) mit einer maximalen Bauwerkshöhe von 5,00 m und einer Bauwerkslänge von 10,00 m flankiert. Diese diente der Kanalisierung des Schindgrabens im Bereich des Tunnelportals. Zur Stabilisierung des Hanges diente eine Schwergewichtsmauer (2) mit einer maximalen Bauwerkshöhe von 13,50 m und einer Bauwerkslänge von 35,00 m. Unmittelbar an den Ausgang der Tunnelröhre schloss sich eine weitere Schwergewichtsmauer (3) mit einer maximalen Bauwerkshöhe von 3,00 m und einer Bauwerkslänge von 51,00 m an. Beide Schwergewichtsmauern bildeten einen Trog zur Abführung des Wassers des Schindgrabens.

RdB schloss sich unmittelbar an das Tunnelportal eine Schwergewichtsmauer (4) mit einer maximalen Bauwerkshöhe von 9,10 m und einer Bauwerkslänge von 11,00 m an. Diese diente zur Stabilisierung des Hanges. Im Bereich des Wilsecker Bachs bildete eine vom Hang in Richtung Gleisbett gebaute Schwergewichtsmauer (5) mit einer maximalen Bauwerkshöhe von 2,50 m und einer Bauwerkslänge von 12,00 m den Anfang des Trogges zur Ableitung des Wassers. Dieser Trog wurde im Bereich des Gleises durch eine weitere Schwergewichtsmauer (6) mit einer maximalen Bauwerkshöhe von 4,00 m und einer Bauwerkslänge von 94,00 m fortgeführt. Im Bereich des Hanges wurde der Trog durch eine Schwergewichtsmauer (7) mit einer maximalen Bauwerkshöhe von 6,90 m und einer Bauwerkslänge von 60,00 m begrenzt.

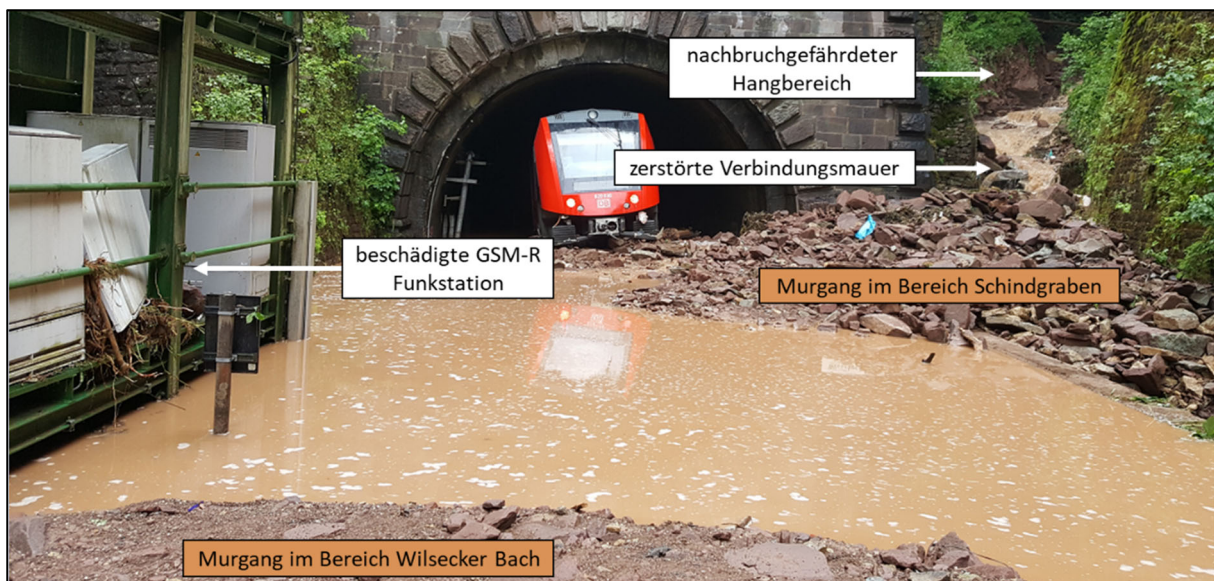
Abbildung 8: Schäden im Bereich des Südportals⁶

Durch die Wassermenge und das mitgeführte Boden- und Gesteinsmaterial wurde im Bereich des Schindgrabens die Verbindungsmauer zwischen Tunnelportal und Schwergewichtsmauer zerstört. Ebenfalls wurden zum Teil die Gabionen beschädigt, sodass das darin enthaltene Gesteinsmaterial ausgespült wurde und nur die Drahtkörbe zurück blieben. Im Bereich des Wilsecker Bachs wurde eine an der Strecke befindliche GSM-R Funkstation durch das Gesteinsmaterial und eingetretenes Wasser stark beschädigt.

Das mitgeführte Boden- und Gesteinsmaterial wurde in die parallel zur Strecke verlaufenden Tröge der beiden Bachläufe gespült. Die Fließenergie des Wassers reichte zu einem unbestimmten Zeitpunkt nicht mehr aus, um das mitgeführte Boden- und Gesteinsmaterial über die Tröge abzuleiten. Hierdurch kam es zum Auffüllen der Tröge und einer anschließenden Ablagerung der Materialien auf dem Streckengleis an den Mündungen der Bachläufe. Ein ungehinderter Abfluss des Wassers in Richtung des Flusses Kyll war dadurch nicht mehr gegeben und das Wasser wurde in den Kyllburger Tunnel geleitet. Insgesamt wurde ein geschätztes Volumen von ca. 1.000 m³ Boden- und Gesteinsmaterial am Südportal des Kyllburger Tunnels abgelagert.

Der Murgang führte zu Zerstörungen und Beschädigungen an Teilen des KIB. Eine GSM-R Funkstation wurde ebenfalls beschädigt.

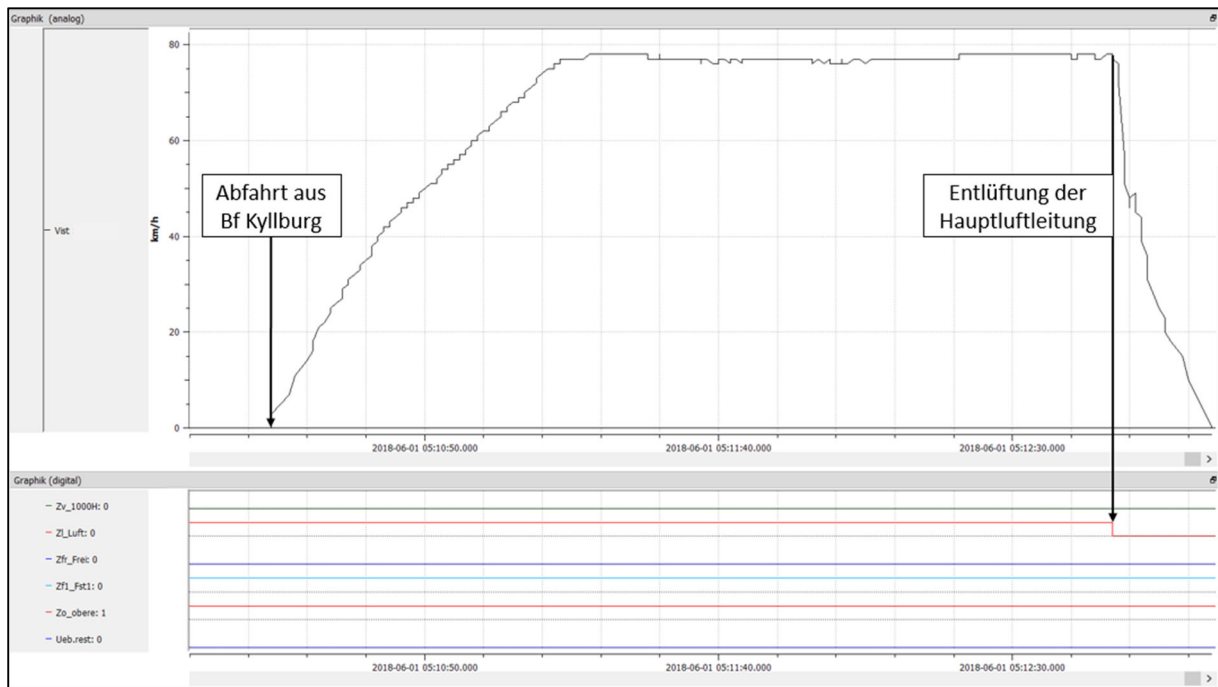
Abbildung 9: Fahrtverlauf

Nach Abfahrt aus dem Bf Kyllburg beschleunigte der Tf den Zug auf unter 60 km/h. Nachdem der Zug den anschließenden Weichenbereich in km 125,700 verlassen hatte, beschleunigte der Tf den Zug auf einen Geschwindigkeitsbereich zwischen 76 km/h und 78 km/h. Mit dieser Geschwindigkeit bewegte sich die Zugfahrt bis kurz nach Einleitung der Schnellbremsung durch den Tf auf die Kollisionsstelle zu.
