# Untersuchungsbericht

Aktenzeichen: 60 - 60uu2012-09/00205

## **Gefährliches Ereignis im Eisenbahnbetrieb**

Ereignisart:	Zugentgleisung
Datum:	24.07. u. 29.09.2012
Zeit:	11:38 u. 11:42 Uhr
Bahnhof:	Stuttgart Hbf
Gleis:	10
Kilometer:	0,600

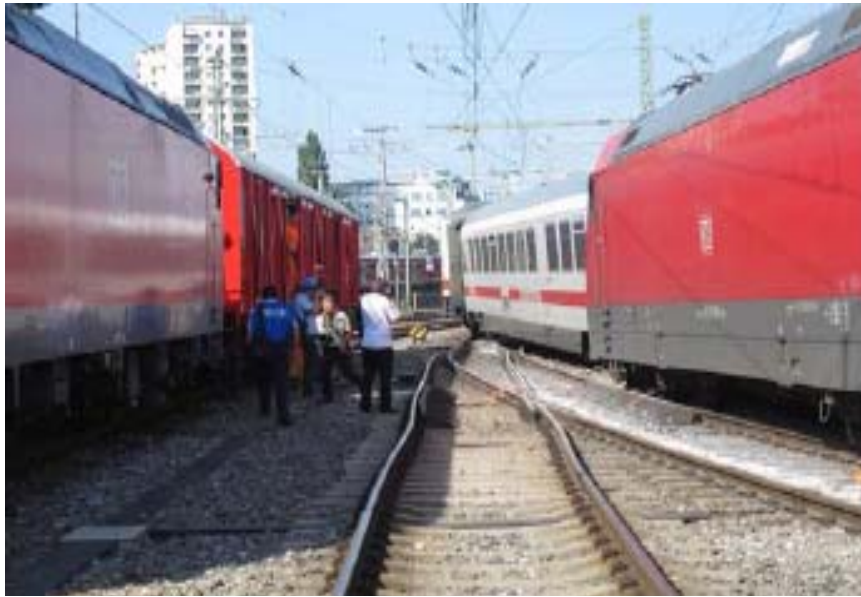
Abb. 1: Entgleister IC 2312 am 24.07.2012

Es entgleisen das schiebende Triebfahrzeug 91 80 6 101 058-6 mit allen Achsen sowie die beiden davor laufenden Wagen 61 80 889 0 519-4 und 51 80 849 0 014-2 mit beiden Drehgestellen. Außerdem werden der Oberbau sowie signaltechnische Anlagen im Entgleisungsbereich erheblich beschädigt.

Die nachgewiesene deutliche Überschreitung der zulässigen Anfahrzugkraft (Druckkraft) von 150 kN (entspricht 1,8 kA auf der Zugkraft/Bremsanzeige im Steuerwagen) lieferte einen weiteren Entgleisungsbeitrag bei der Ausfahrt aus Gleis 10. Aufgrund eines Weichenfehlers in der Weiche 227 (b-d) hätte die Zugfahrt formal erst nach Einrichtung einer Langsamfahrstelle von 20 km/h ausfahren dürfen.

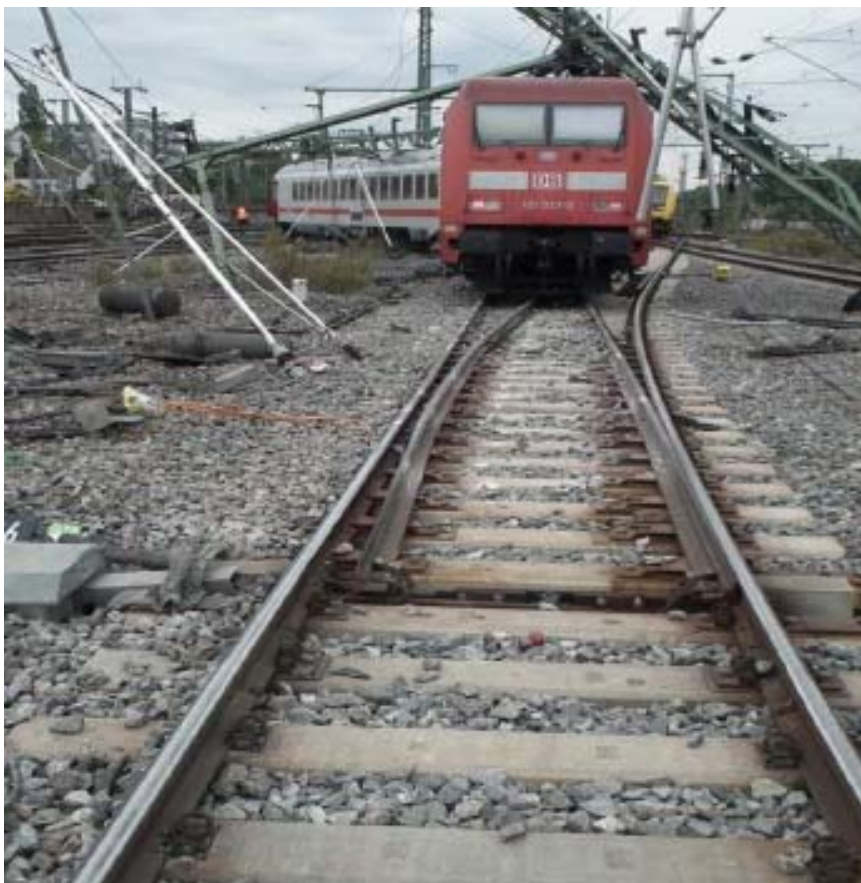
Abb. 2: Entgleister IC 2312 am 29.09.2012

Bei der Entgleisung wurden 8 Personen verletzt. Es entgleisen das schiebende Triebfahrzeug 91 80 6 101 037-0 mit allen Achsen sowie die Wagen 61 80 189 5 413-0 und 61 80 199 1 185-7 mit beiden Drehgestellen. Der an 9. Position laufende Wagen 61 80 889 0 510-3 entgleist mit dem nachlaufenden Drehgestell. Durch die Entgleisung werden ein Oberleitungsmast und die elektrotechnischen Anlagen teilweise stark beschädigt bzw. zerstört. Der Oberbau und die signaltechnischen Anlagen, insbesondere die Weiche 227, werden erheblich beschädigt.

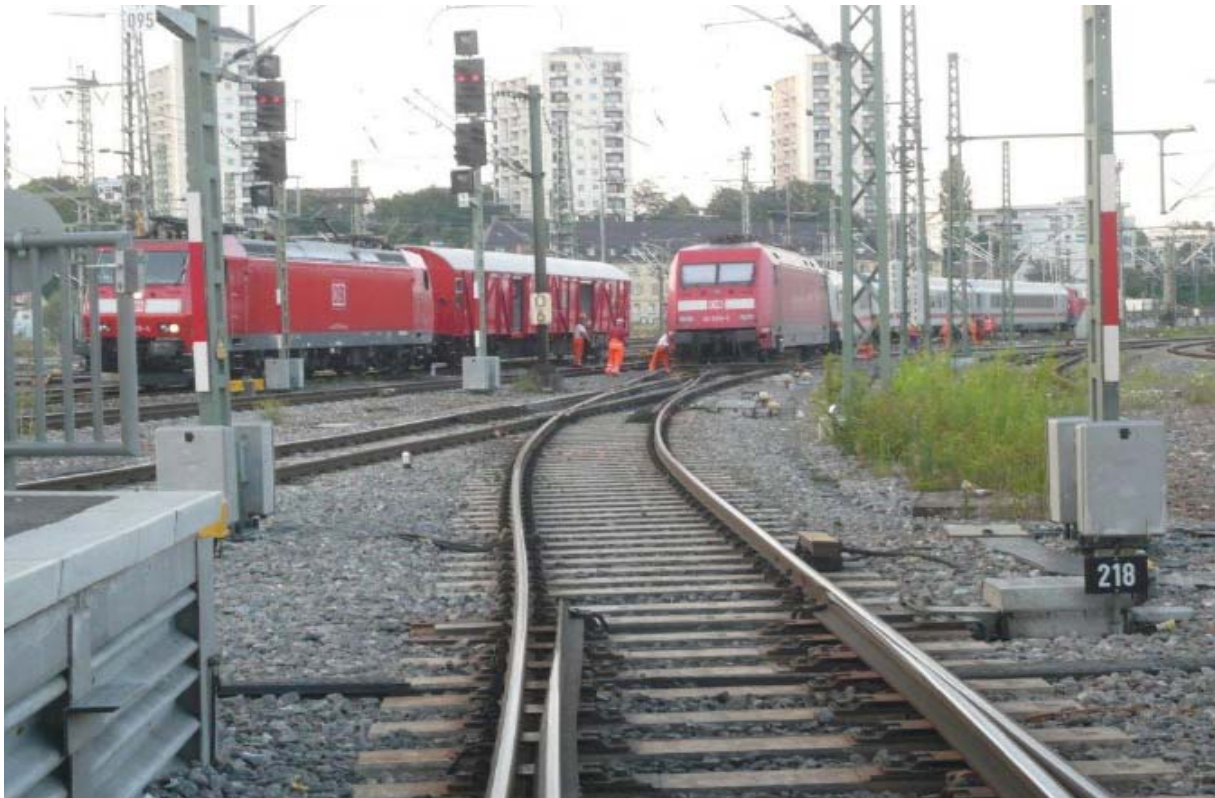
Abb. 4: S-Bogen mit Zwischengerade nach der Entgleisung

Auch wurde der einzuhaltende Überhöhungsfehlbetrag (uf) von 110 mm (gemäß Tab. 6 von Ril 800.0110) nicht eingehalten und Werte von ca. 175 mm aus dem Messschrieb ermittelt.

Insgesamt zeigen alle aufgezeichneten Prüfgrößen Ausschläge auf, die im Gesamtsignal Gleislage eine deutliche SR 100-Überschreitung aufzeigen, die den Wert um mehr als das doppelte übersteigt. Aufgrund des Gesamtsignals Gleislage sind gemäß Richtlinie keine korrektiven Maßnahmen einzuleiten.

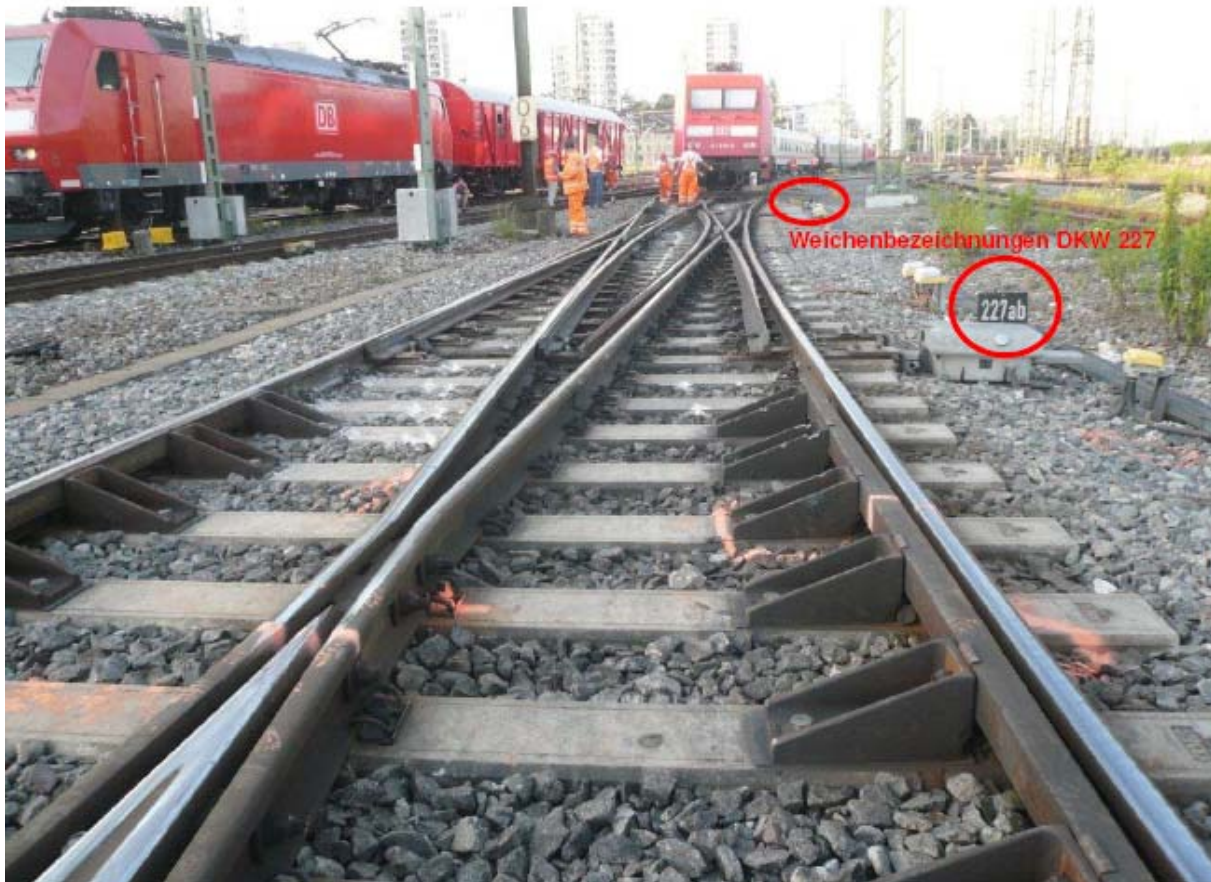
Abb. 5: Weiche DKW 227

- bei der Inspektion am 13.12.2011 im Messpunkt hd des Gleises b-d eine Herzstückkrielenweite von 48,0 mm gemessen wurde und somit der SR Lim Wert von 48,0 mm erreicht, aber nicht überschritten war. Es handelt sich somit nach Lesart der Ril 821.2005 um eine SR 100 Überschreitung. Ein derartiger Mangel ist entweder noch während der Inspektion zu beseitigen oder vom Anlagenverantwortlichen zu bewerten und spätestens bis zur nächsten Regelinspektion instand zu setzen. Nachweise hierfür liegen nicht vor,
- bei der Inspektion am 27.06.2012 im Messpunkt hd des Gleises b-d eine Herzstückkrielenweite von 48,1 mm gemessen wurde und somit der SR Lim Wert von 48,0 mm überschritten war. Bei einem derartigen Mangel sieht die Ril 821.2005 vor, diesen noch während der Inspektion zu beseitigen oder sofern nicht möglich, die sofortige Einrichtung einer Langsamfahrstelle (La) durch den Inspizierenden.

Sofern der Mangel nicht nachweislich beseitigt wird, ist für eine SR Lim Überschreitung der Rillenweite im Herzstück gemäß Ril 821.2005 Abs. 7 (7) eine La 0,7 x zul. v einzurichten. Eine noch weitere Verschärfung sieht die Ril 821.2005 für den Geschwindigkeitsbereich zul.  $v \leq 40$  km/h vor. Hier wäre die Geschwindigkeit auf max.  $v \leq 20$  km/h bis zur Mängelbeseitigung festzusetzen gewesen.

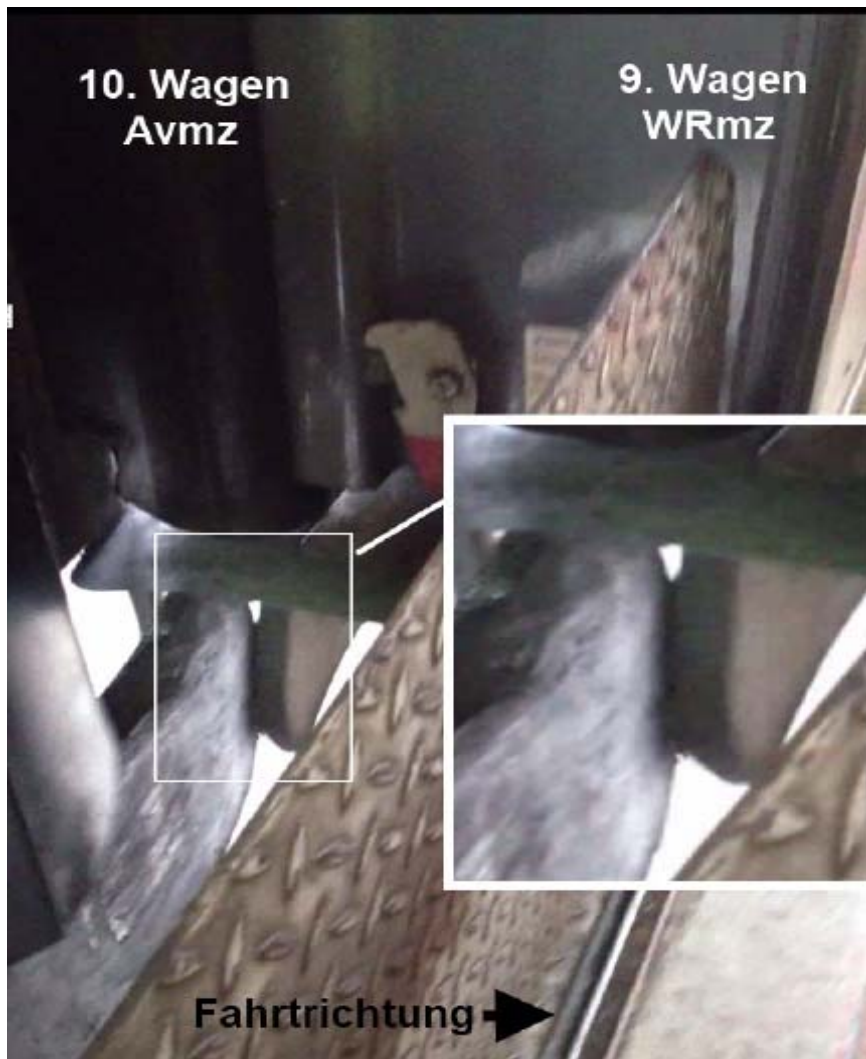
Abb. 15: Pufferüberdeckungen zwischen Avmz- und WRmz-Wagen

Die Aufnahme entstand unmittelbar vor der Entgleisung der dritten Versuchsfahrt am 09.10.2012 und zeigt die in Fahrtrichtung linken Puffer des vorlaufenden WRmz-Wagens und des folgenden Avmz-Wagens im Bereich des Gegenbogen (W 218 – W 227). Kurz darauf führte das Versagen des rechten Puffertellers zur Überpufferung und Entgleisung. Die minimalen Puffertellerüberdeckungen lagen bei ca. 20 mm.

Die maximale Ausnutzung möglicher Trassierungselemente sowie deren Überlagerung bzw. Konzentration in einem örtlich eng begrenzten Bereich bedingte hinsichtlich der Gestaltung der Ausfahrzugstraße aus Gleis 10 bei den Parametern Gleis/Weichenradien, Längsneigung, Länge von (Zwischen-) Geraden und Einbau von steilen Kreuzungsweichen ein Abweichen von den Regelwerten/Soll-Vorgaben. Diese Abweichungen sind durch das interne Regelwerk grundsätzlich legitimiert und offensichtlich insbesondere wirtschaftlichen Erwägungen geschuldet.

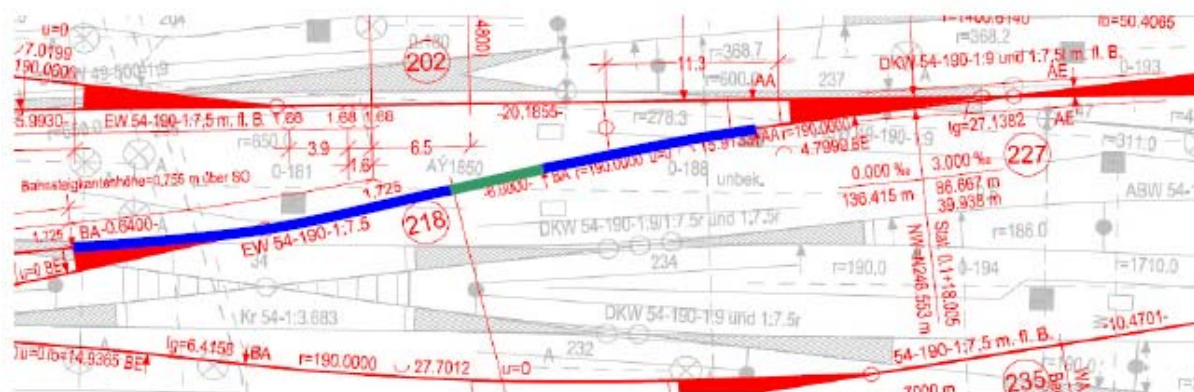
Abb. 16: Entgleisungsbereich zwischen W 218 und DKW 227

Festzuhalten ist, dass mit der Ausnutzung dieser Trassierungsbereiche grundsätzlich ein höherer Verschleiß und eine geringe Lagestabilität verbunden sind, letztlich höhere Kräfte im System auftreten und in Kauf zu nehmen sind. Durch Überlagerung bzw. Konzentration dieser Trassierungselemente in einem örtlich eng begrenzten Bereich verstärkt sich dieser Effekt. Wäre der S-Bogen mit einfachen Weichen mit geraden Herzstücken trassiert worden, hätte sich hierdurch die „Zwischengerade“ verlängert und sich die dynamischen Beanspruchungen in den Radlenkern verringert. Auch durch die Wahl generell größerer Radien oder längerer Zwischengeraden, wäre eine maßgebliche Beruhigung der Fahrzeuge beim Durchfahren des S-Bogens zu erzielen.

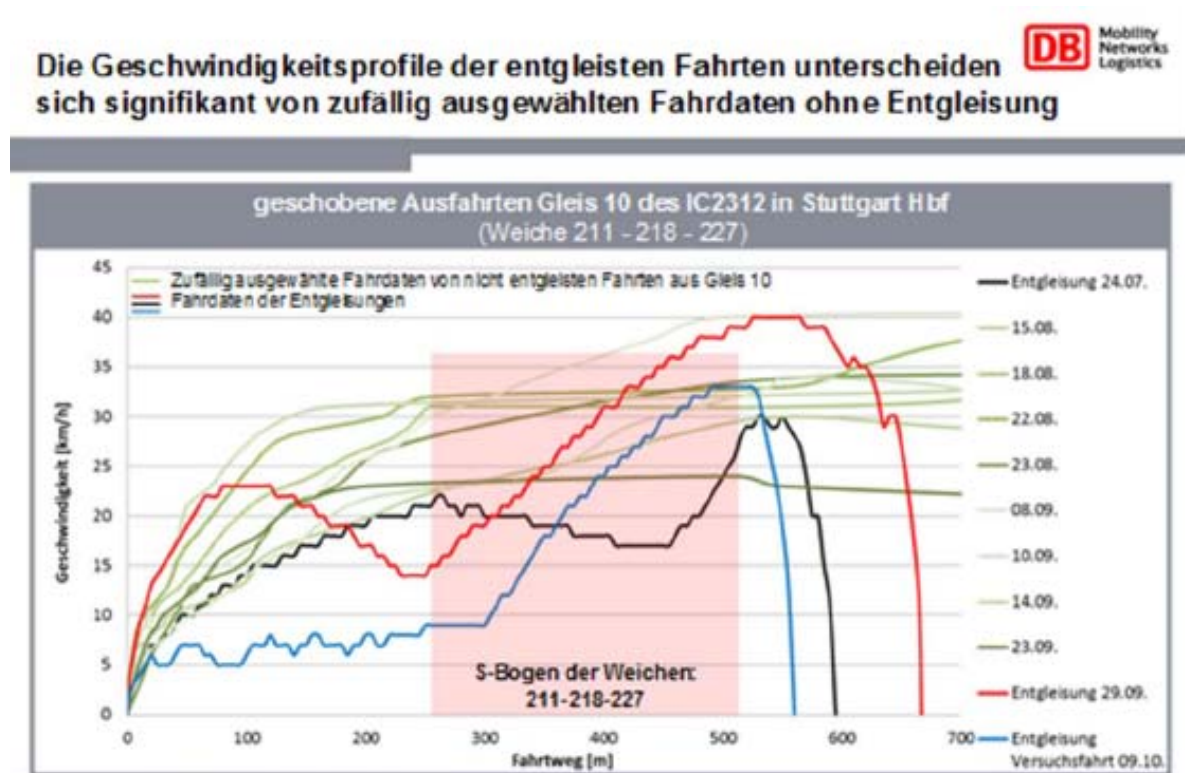
Abb. 17: Geschwindigkeitsprofile von Fahrten aus Gleis 10 zwischen 24.07.- 09.10.2012

Die Auswertung der Geschwindigkeitsprofile der entgleisten Zugfahrten und Versuchsfahrt sowie weiterer zufällig ausgewählter Fahrten nach dem 24.07.2012 zeigte, dass alle Triebfahrzeugführer die zulässige Geschwindigkeit von 40 km/h - im bei der Anfahrt im maßgeblichen Entgleisungsbereich - nicht überschritten haben.

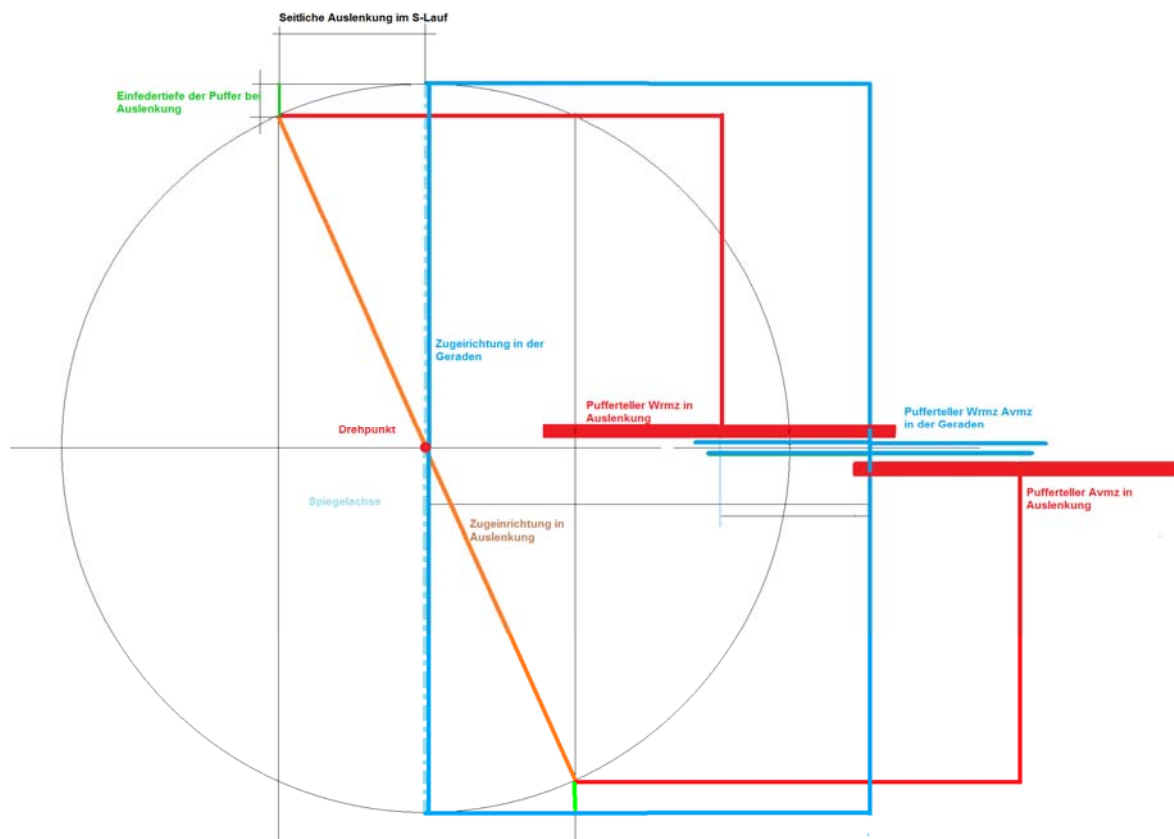
Abb. 18: Prinzipskizze

Insbesondere beim Durchfahren der Ausfahrtzugstraße aus Gleis 10 mit den maßgeblichen Trassierungselementen 190 S-Bogen mit dazwischen liegender 6 m Zwischengeraden kommt es zu hohen Auslenkungen der gegenüberliegenden Pufferkontaktpunkte. Diese Auslenkungen führen zu Verspannungen im System bestehend aus Federapparat und Puffern. Je enger die Wagen untereinander gekuppelt sind, desto höher wird die Verspannkraft im System. Lenkt man ein Federsystem, wie hier bestehend aus einer Kupplung mit Federapparat und vier Puffern, nahezu parallel (vorgegeben durch die Gleisgeometrie) aus, so werden die dabei auftretenden Verspannkraften von den Puffern (durch Einfedern) und vom Federapparat (durch Längen) aufgenommen. Diese Abhängigkeiten sind in der folgenden Abbildung prinzipiell dargestellt.

Da man durch die vorgegebene Gleisgeometrie gleiche seitliche Auslenkungen der Puffer hat und sich der Federapparat nur begrenzt dehnt, bei Zugkräften laut Federdiagramm - der hier verwendeten Zugeinrichtung - bis zu 150 kN gar nicht, ist die in den Puffertellerrand eingeleitete Kraft abhängig von der Elastizität der Puffer. Somit ist bei Puffern mit größerer Federhärte die in den Tellerrand eingeleitete Kraft größer, da der Puffer auf Grund seiner Härte nicht genügend weit einfedern kann. Die maßgebliche Kraft, die hierbei auf den Pufferteller wirkt ergibt entweder aus den Verspannkräften oder den Schubdruckkräften (bei geschobenen Fahrten). Somit können sowohl die wirkenden Verspannkräfte oder die Schubdruckkräfte die versagensursächlichen Kräfte auf die Pufferteller sein.
