Untersuchungsbericht

Aktenzeichen: BEU-uu2019-02/006-3323

Gefährliches Ereignis im Eisenbahnbetrieb

Ereignisart:	Fahrzeugbrand
Datum:	06.02.2019
Zeit:	23:04 Uhr
Bahnhof:	Unkel
Gleis:	2
Kilometer:	107,0

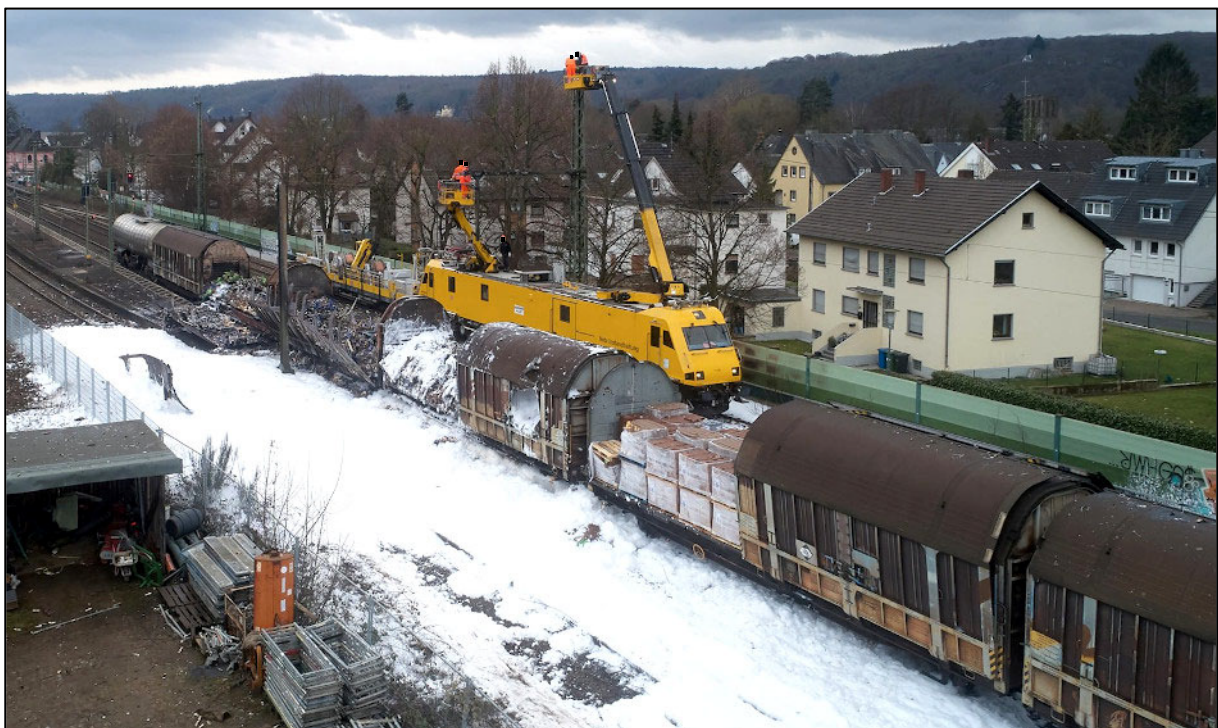
Abbildung 3: Ansicht des Zuges nach den Löscharbeiten³

Es entstand erheblicher Sachschaden an mehreren Schienenfahrzeugen und deren Ladung sowie an den Infrastrukturanlagen. Zwei Wagenteile und deren Ladung wurden durch den Brand völlig zerstört bzw. stark beschädigt. Infolge des Ereignisses kam es zu massiven Beschädigungen an Anlagen der Leit- und Sicherungstechnik und der bautechnischen Infrastruktur.

In der nachfolgenden Abbildung ist der hintere Zugteil einschließlich des in Brand geratenen Güterwagens nach den Löscharbeiten der Feuerwehren abgebildet.

Der Wagenteil A war vom Brand augenscheinlich am stärksten betroffen, am Wagenteil B entstanden nur geringe Brandschäden. Die Holzbohlen unter dem Wagenkasten waren angebrannt und verkohlt, da brennende Ladungsteile schon vor den Löscharbeiten unter den Wagen gerieten.

Die Längsträger, Teile der Bodenversteifungen und der Bremsanlage sowie das Bremsgestänge wurden durch den Wärmeeintrag stark beschädigt. Dies zeigte sich vor Ort durch Verbiegungen, Farbabbrände und teilweise ausgeglühte Wagenbauteile. Die Druckluftschlauchleitungen und pneumatischen Bauteile unterhalb des Wagens waren verbrannt und augenscheinlich starker Wärme ausgesetzt gewesen.

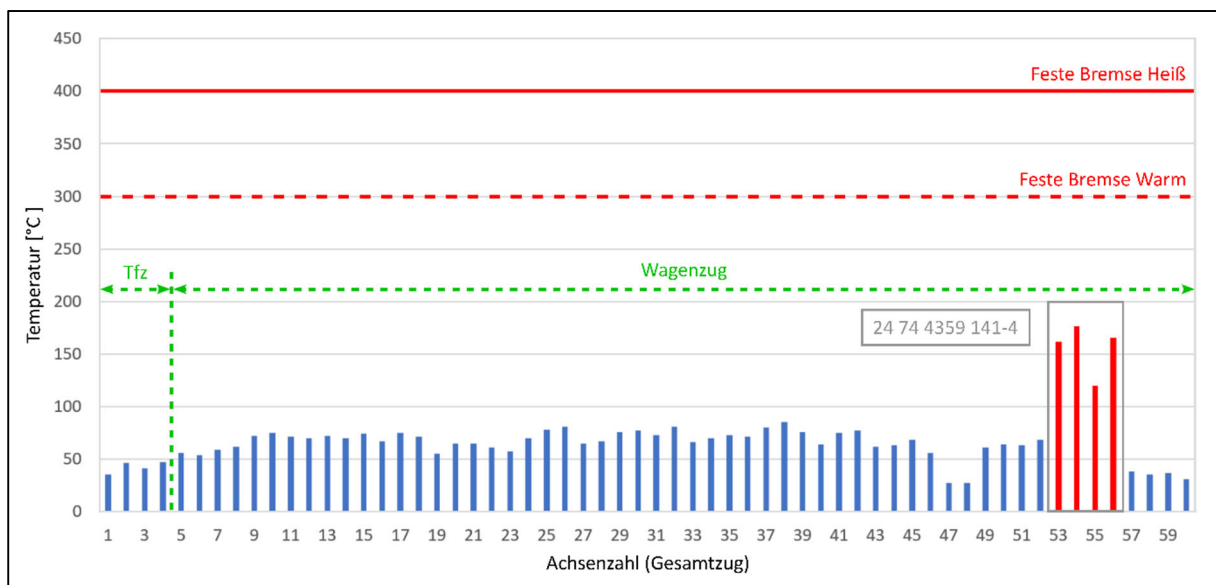
Abbildung 4: Gemessene Temperaturen der FBOA Nr. 194

Bei der Vorbeifahrt des DGS 59970 wurden für 60 Achsen Messwerte durch die FBOA erfasst. Hierbei wurden systembedingt die Achsen des Triebfahrzeuges (Tfz) mit berücksichtigt. An den vier Achsen des vorletzten Fahrzeuges wurde eine höhere Temperatur registriert. Die Messwerte lagen zwischen 120°C und 176°C und damit noch unterhalb der Regelalarm-schwellwerte, so dass keine Meldung beim zuständigen Fdl einging.

Die Überprüfung der relevanten Anlagen der Leit- und Sicherungstechnik, insbesondere der HOA/FBOA Nr. 194 ergab keine Hinweise auf Fehlfunktionen.

An den Achsen 53-56 wurden erhöhte Messwerte registriert. Die Regelalarmschwellen für „Feste Bremse Warm“ und „Feste Bremse Heiß“ wurden nicht überschritten.

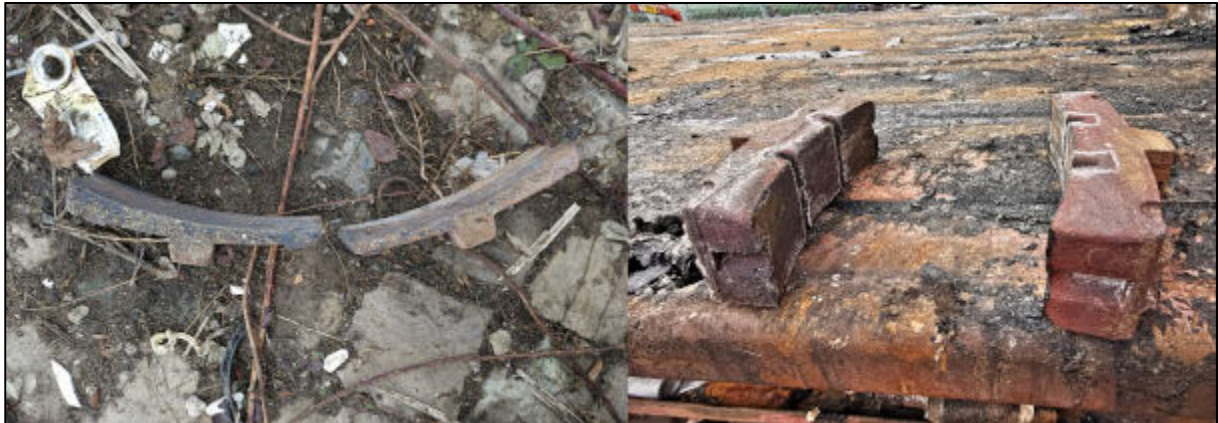
Abbildung 10: Bremssohlen des linken und rechten Rades des vorauslaufenden Radsatzes

rechten Rad verbauten Bremssohlen hatten noch annähernd die volle Stärke, die auf dem linken Rad verbauten Bremssohlen waren durch den Wärmeeintrag und die Reibung nahezu vollständig abgetragen worden. Gemäß den vorgelegten Instandhaltungsprotokollen vom 14.11.2018 wurden alle Bremssohlen an diesen Wagen gleichzeitig gewechselt.

Die nachfolgende Abbildung zeigt die Abnutzung der Bremssohlen des linken Rades im Vergleich zur Abnutzung der ausgebauten Bremssohlen des rechten Rades.

Die Untersuchung der Bremssohlen ergab, dass das Sohlenmaterial der Bremssohlen des linken Rades infolge der Hitzeeinwirkung pastös wurde.

Offensichtlich war die Bremse genau an dieser Stelle einer besonderen thermischen Belastung ausgesetzt. Eine detailliertere Untersuchung war infolge der erheblichen Brandschäden nicht mehr möglich. Eine mögliche weitere Wärmequelle durch ein beschädigtes Radsatzlager konnte ausgeschlossen werden.
