Untersuchungsbericht

Aktenzeichen: **BEU-uu2019-02/008-3323**

Gefährliches Ereignis im Eisenbahnbetrieb

Ereignisart:	Zugentgleisung
Datum:	25.02.2019
Zeit:	07:32 Uhr
Bahnhof:	Moers Gbf
Gleis:	501
Kilometer:	7,3

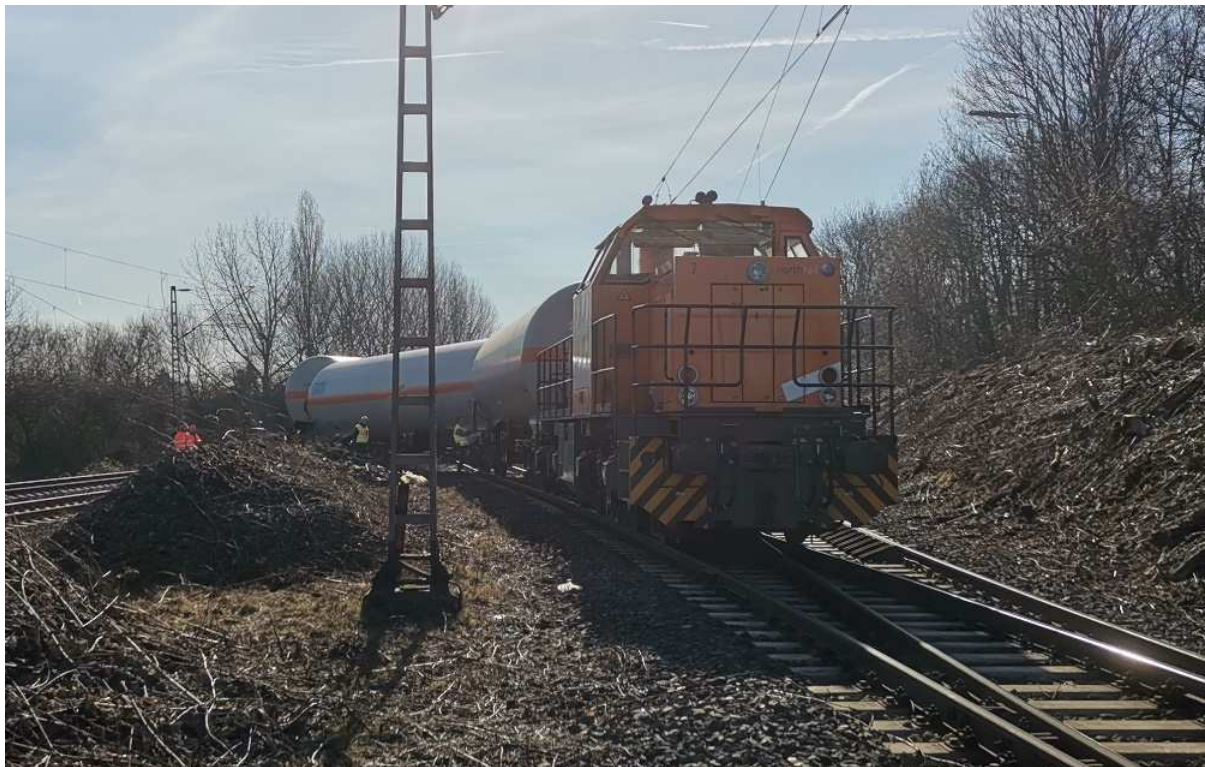
Abbildung 3: Unfallstelle

Am 25.02.2019 gegen 07:32 Uhr entgleisten die ersten drei Wagen des Güterzuges DGS 52760 (EVU: Hafen Krefeld GmbH & Co KG) während der Einfahrt in den Bahnhof Moers Gbf.

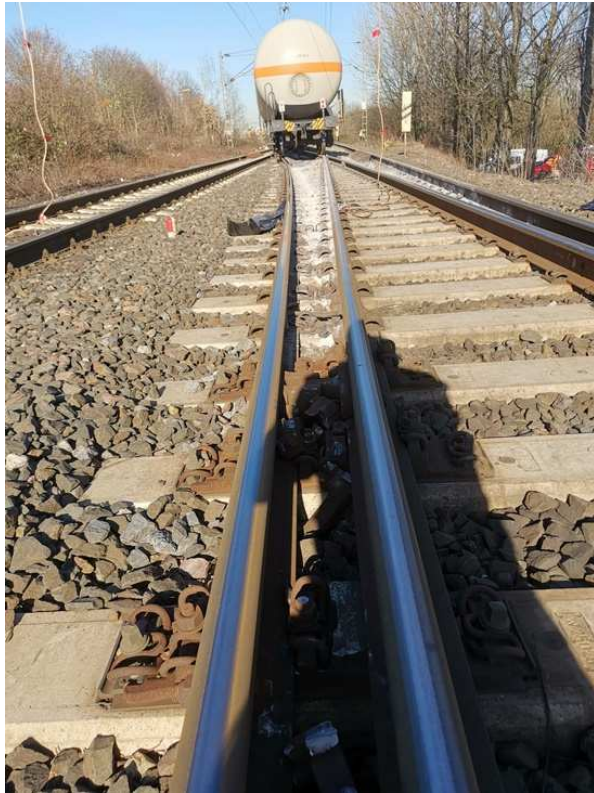
Abbildung 5: Entgleisungsspuren

Die Fahrbahn wies in der Weiche 001 starke Schäden, sowohl im Stammgleis, als auch im Zweiggleis auf. Hierbei handelte es sich um Schäden, die durch entgleiste Fahrzeuge entstanden sind und sich bis zum endgültigen Halteplatz dieser Fahrzeuge fortsetzten. Im Bereich der Weichenspitze waren an den Zungen keine Auffälligkeiten erkennbar. Die Weiche 001 befand sich in Rechtslage und somit in der für die geplante Einfahrt richtigen Stellung. Auf weiterführende Untersuchungen der Fahrbahn wurde verzichtet.

Zug 52760 stand vollständig hinter dem Esig 501. Der Zugschluss befand sich in Höhe des Herzstücks der Weiche 001. Das Triebfahrzeug (Tfz) des Zuges stand auf der Weiche 004. Der nachlaufende Wagen war nicht entgleist und befand sich in der Gleisverbindung zwischen den Weichen 003 und 004. Die Wagen 2 und 3 standen auch in dieser Gleisverbindung und waren beide entgleist. Im Bereich der Kuppelstelle waren diese Wagen stark nach rechts vom vorgesehenen Fahrweg abgekommen, so dass diese hier im Streckengleis der Gegenrichtung (Gleis 502) zum Stehen kamen. Der 4. Wagen war mit dem vorderen Drehgestell entgleist, folgte jedoch, wie auch die restlichen Fahrzeuge im Zugverband, dem vorgesehenen Fahrweg.

Die Überprüfung der Infrastruktur ergab keine Hinweise auf Mängel oder anderen Auffälligkeiten. Die Schäden an der Fahrbahn waren zweifellos Folgeschäden des Ereignisses. Die Entgleisungsspuren und die Lage der Fahrzeuge, insbesondere der Wagen 2 und 3, erweckten den Anschein, dass eine Weiche beim Überfahren durch diese Fahrzeuge zunächst in die Linkslage und danach in die Rechtslage gestellt wurde.

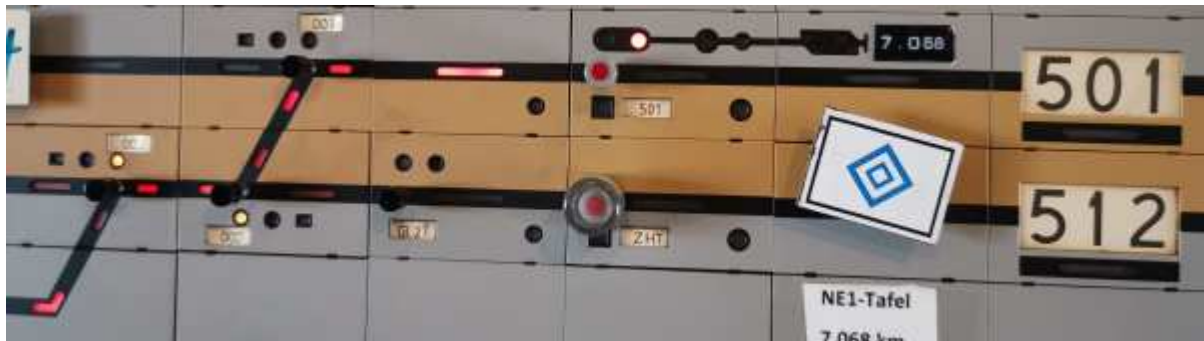
Abbildung 6: Teil der Einfahrzugstraße an der Stelltafel (1)

Vom Esig 501 war eine Zugstraße nach Gleis 102 eingestellt. Das Esig 501 befand sich in Haltstellung. Das am gleichen Mast befindliche Vorsignal war dunkel. Der Fahrstraßenfestlegemelder war dunkel. Die ersten Gleismelder sowie entsprechenden Melder der Weichen hinter dem Esig 501 leuchteten rot und zeigten diesen Bereich als besetzt an. Ab der Weiche 008 leuchteten diese Melder bis zum Sperrsignal Ls 102_{II} gelb. Dieser Abschnitt war bei eingestellter Zugstraße frei von Fahrzeugen. Der Durchrutschwegmelder leuchtete gelb. Der Verschlussmelder der Weiche 001 war dunkel. An den anderen Weichen der Zugstraße leuchteten diese Melder gelb. Diese Weichen waren im Gegensatz zur Weiche 001 unter Verschluss der Zugstraße.

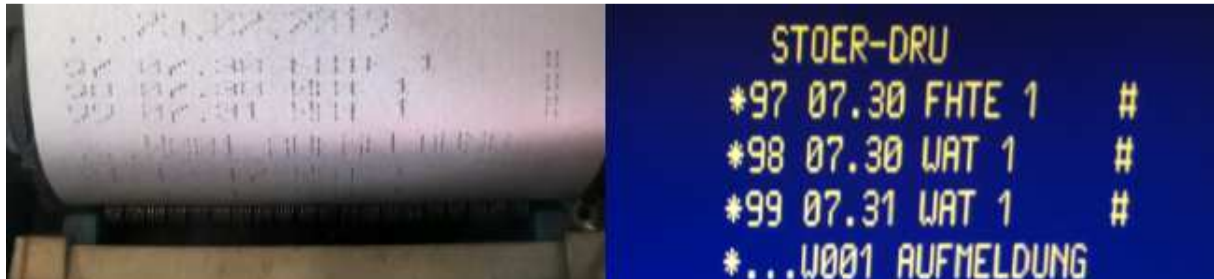
Abbildung 8: Registrierung des Störungsdruckers

97	07:30	FHTE 1
98	07:30	WAT 1
99	07:31	WAT 1

Unter den laufenden Nummern 97 bis 99 wurden drei nachweispflichtige Bedienhandlungen aufgezeichnet. Um 07:30 Uhr wurde zunächst die Taste FHTE bedient. Hierbei handelt es sich um die Fahrstraßen-Hilfstaste für Einzelauflösung. Diese wird zusammen mit einer Gleis- oder Weichentaste bedient und findet Anwendung, um die Festlegung eines einzelnen Fahrwegelements aufzulösen, wenn bspw. die Gesamtauflösung einer Fahrstraße nicht möglich ist. Eine Bedienhandlung zur Haltstellung des Esig 501 mithilfe der Signalhaltgruppentaste (HaGT) wurde zuvor nicht aufgezeichnet.

Ebenfalls um 07:30 Uhr wurde nach der FHTE-Bedienung auch die Taste WAT bedient. Die Weichenauffahrttaste wird zusammen mit einer Weichentaste bedient, wenn die Stellungs- und Überwachungsmelder blinken und eine Auffahrmeldung der Weiche signalisieren. Eine Weiche wurde aufgefahren, wenn diese stumpf, von der Herzstückseite her befahren

wurde und sich die Weichenzungen in der für diese Fahrt falschen Lage befanden. Die Weiche wird quasi dabei vom Eisenbahnfahrzeug umgestellt und befindet sich danach in keiner Endlage. Mittels WAT-Bedienung kann die Weiche wieder in eine Endlage gebracht werden. Die WAT wurde um 07:31 Uhr erneut bedient.

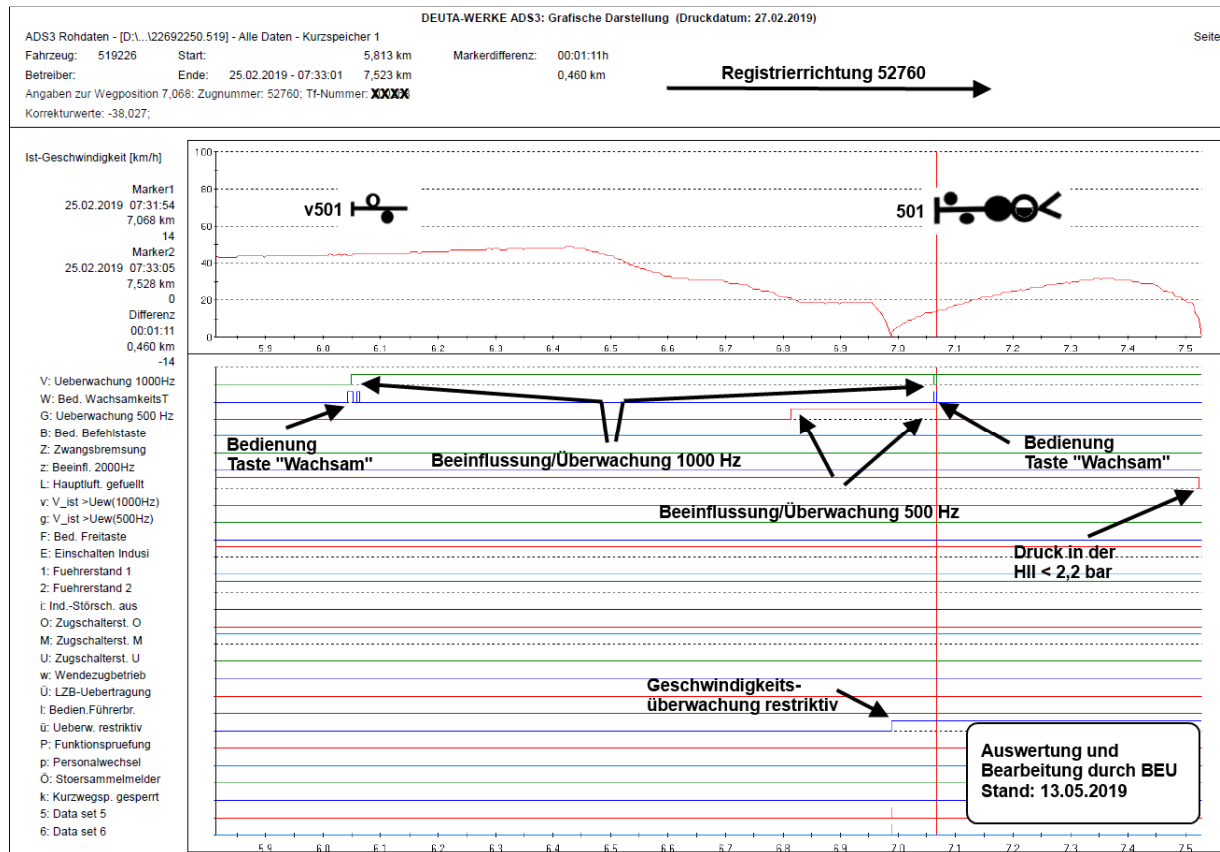
Abbildung 12: grafische Darstellung der EFR-Daten

Die Auswertung der Daten lässt erkennen, dass Zug 52760 mit einer Geschwindigkeit von ca. 45 km/h am Vorsignal (Vsig) zum Esig 501 vorbeifuhr. Wegen der Signalstellung „Halt erwarten“ kam es hierbei um 07:29:01 Uhr zu einer Beeinflussung durch einen 1000 Hz – Gleismagnet. Diese quittierte der Tf mit Bedienung der Taste „Wachsam“. Nach anschließend leichter Geschwindigkeitserhöhung wurde der Zug durch eine Betriebsbremsung abgebremst. Dabei wurde bei einer Geschwindigkeit von ca. 21 km/h um 07:30:13 Uhr eine Beeinflussung durch einen 500 Hz – Magnet registriert, weil das Esig 501 zu diesem Zeitpunkt noch „Halt“ zeigte. Im weiteren Verlauf wurde der Zug bis zum Stillstand abgebremst und kam um 07:30:55 Uhr ca. 75 m vor dem Signal zum Halten. Mit dem Stillstand wurde die durch die PZB bewirkte Geschwindigkeitsüberwachung des Zuges restriktiv.

Um 07:31:18 Uhr wurde die Fahrt des Zuges fortgesetzt. Während der Vorbeifahrt am Esig 501 hatte der Zug eine Geschwindigkeit von ca. 14 km/h. Wegen des am Signalmast verbauten Vsig, das „Halt erwarten“ zeigte, kam es um 07:31:52 Uhr erneut zu einer 1000 Hz – Beeinflussung, die der Tf erneut mit Bedienung der Taste „Wachsam“ quittierte. Im Folgenden erreichte Zug 52760 eine maximale Geschwindigkeit von ca. 32 km/h. Danach fiel die Ge-

schwindigkeit erst langsam und später abrupt ab. Bei ca. 13 km/h wurde die Entlüftung der Hauptluftleitung (HLL) auf unter 2,2 bar registriert. Nach einem Weg von ca. 465 m kam das Tzf des Zuges um 07:33:05 Uhr hinter dem Esig 501 zum Stillstand.

Die Aufzeichnungen sprechen für ein ordnungsgemäßes Handeln des Tf. Dieser hatte den Zug zunächst vor dem haltzeigenden Esig angehalten. Nachdem dieses Signal in die Fahrtstellung (Langsamfahrt) kam, hat der Tf die Fahrt fortgesetzt. Die zulässige Geschwindigkeit wurde durch ihn nicht überschritten. Er hat durch das Einleiten einer Schnellbremsung den Zug so schnell wie möglich zum Halten gebracht. Danach hat er mittels GSM-R einen Notruf abgesetzt und einen Nothaltauftrag erteilt. Auf die Wiedergabe dieses Gesprächs wird hier verzichtet.

Die Auswertung der EFR-Daten macht zweifelsfrei deutlich, dass zum Zeitpunkt der Vorbeifahrt des Tzf am Esig 501 dieses Signal einen Fahrtbegriff zeigte und dem Tf die Weiterfahrt somit erlaubte.
